# Asbestinventarisatetest

Liersesteenweg 67, 2640 Mortsel

Attestnummer : 20240311-000166.000

**Niet-asbestveilig**

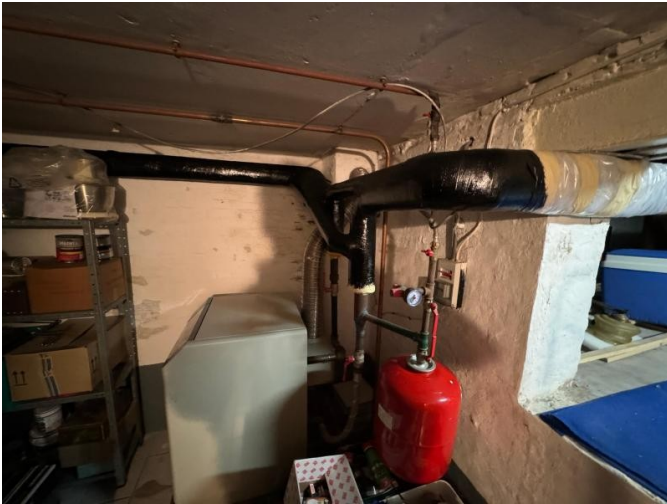
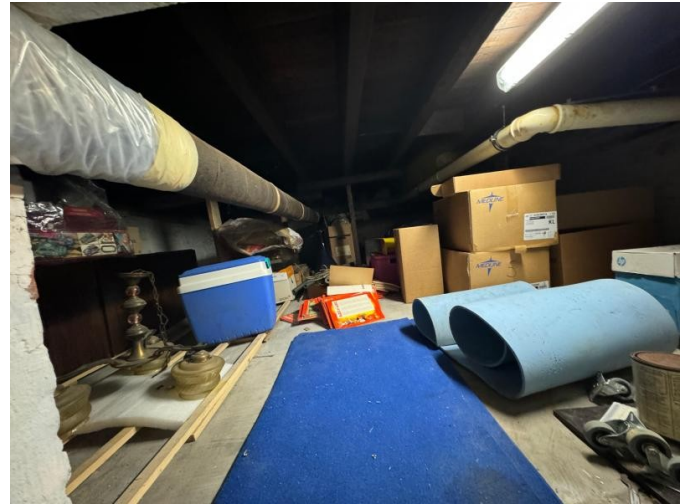
| Fiche 1: Buisisolatie..... | 18 |

- Hermetische zone (erkend asbestverwijderaar)  
Niet hechtgebonden toepassing die enkel door een erkend verwijderaar mag verwijderd worden in een hermetische zone. Verwijderen van de kalk zorgt voor grote stofvorming/vezelvrijgave.

| Eindbeoordeling materiaalrisico | Verhoogd materiaalrisico en/of verhoogde kans op vezelvrijgave |
| Opmerking | Deel in de kelder ingepakt met folie, waardoor deze is afgeschermd. Gedeelte in kruipruimte is niet ingepakt. |

| Gebondenheid | Categorie 2: niet-hechtgebonden met matrix |
| Asbestsoort (vezeltype) | Amfibool aanwezig, uitgezonderd crocidoliet |
| Asbestconcentratie | Hoog ( $\geq 50\%$ ) |
| Afschermingsgraad van het gehele materiaal | Geheel of deels (ook) vrij aan de binnenlucht |
| Toestand van het materiaal | Licht beschadigd, licht verweerd. Intact materiaal type Pical – asbestboard of categorie III 'gebondenheid' |

| Beschrijving | Buisisolatie |

| <b>Opmerking</b> | Zowel chrysotiel als amosiet gevonden in staalname, uitgevoerd door klant. Analyserapport aanwezig. |

Het asbestmateriaal valt onder de mijlpaal van 2034.

Verwijderen

- Zorg voor een veilig beheer. Vermijd het beschadigen van het asbestmateriaal. Controleer de toestand jaarlijks op wijzigingen.

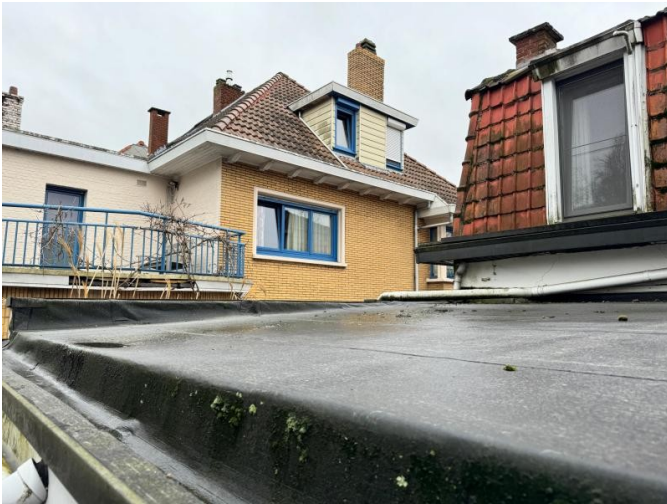
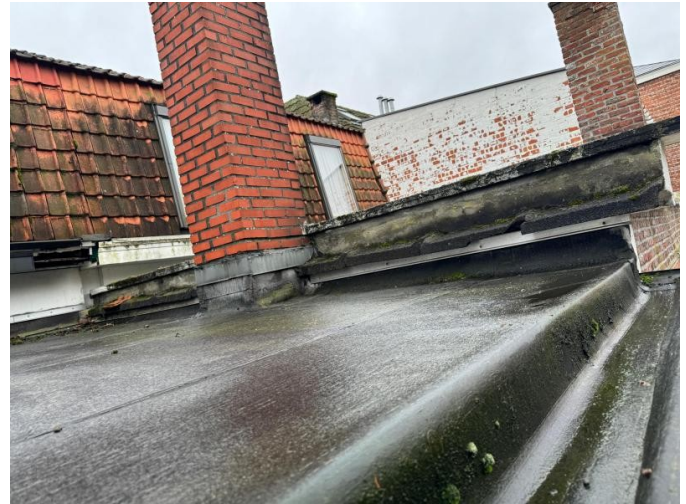
| Fiche 2: Roofing..... | 21 |

- Eenvoudige handelingen: enkel door erkend asbestverwijderaar  
Hechtgebonden toepassing die niet kan worden verwijderd zonder scheuren, hierdoor aangeraden om te laten verwijderen door een erkend asbestverwijderaar met bijkomende maatregelen.

| Eindbeoordeling materiaalrisico | Laag materiaalrisico en/of verlaagde kans op vezelvrijgave |

| Gebondenheid | Categorie 1: hechtgebonden in oorsprong |
| Asbestsoort (vezeltype) | Crocidoliet aanwezig |
| Afschermingsgraad van het gehele materiaal | Geheel of deels vrij aan de buitenlucht |
| Toestand van het materiaal | Licht beschadigd, licht verweerd. Intact materiaal type Pical – asbestboard of categorie III 'gebondenheid' |

| Beschrijving | Roofing |

| <b>Identificatiemethode</b> | Vaststelling zonder monstername<br><br>Motivatie: Groot risico op structurele gevolgschade (lekschade, werking installatie,...) |

Het asbestmateriaal valt onder de mijlpaal van 2040.

Zorgvuldig beheren

- Zorg voor een veilig beheer. Vermijd het beschadigen van het asbestmateriaal. Controleer de toestand jaarlijks op wijzigingen.
- Voer bijkomende staalname(s) uit.

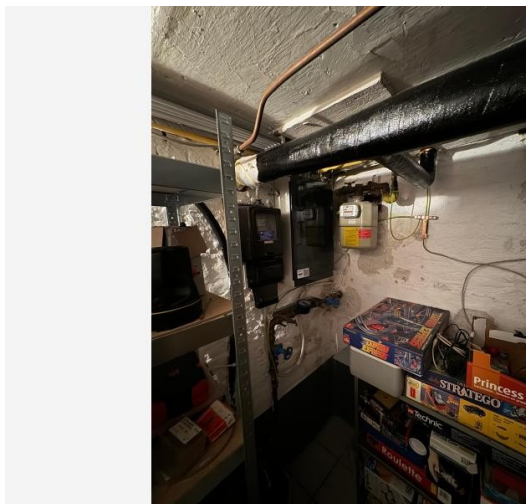
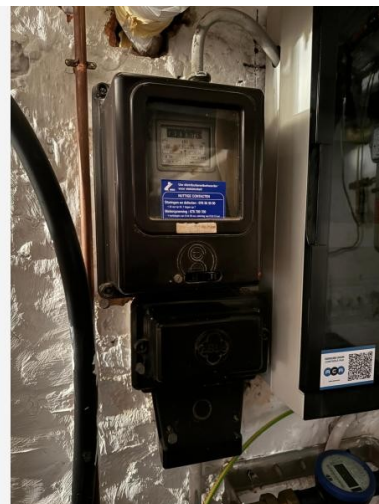
| Fiche 3: Bakeliet omkasting teller en verdeeldoos..... | 24 |

Bakeliet zekeringen en verdeeldozen zijn asbestverdacht en kunnen best als dusdanig behandeld worden. Ze kunnen door een particulier of aannemer zelf verwijderd worden mits het nemen van de nodige voorzorgsmaatregelen. (FFP3, handschoenen, tyvek).

| Eindbeoordeling materiaalarisico | Laag materiaalarisico en/of verlaagde kans op vezelvrijgave |

| Gebondenheid | Categorie 1: hechtgebonden in oorsprong |
| Asbestsoort (vezeltype) | Crocidoliet aanwezig |
| Toestand van het materiaal | Onbeschadigd, niet verweerd |

| Beschrijving | Bakeliet omkasting teller en verdeeldoos |

Het asbestmateriaal valt onder de mijlpaal van 2040.

Zorgvuldig beheren

- Zorg voor een veilig beheer. Vermijd het beschadigen van het asbestmateriaal. Controleer de toestand jaarlijks op wijzigingen.

- Eenvoudige handelingen: mag via doe-het-zelf of door werknemer(s) met opleidingsattest eenvoudige handelingen  
Hechtgebonden toepassing die kan worden losgeschroefd en in 1 geheel kan worden verwijderd.

Hou rekening met de regelgeving omtrent de verwijdering van tellers en meters bij de bevoegde instanties.

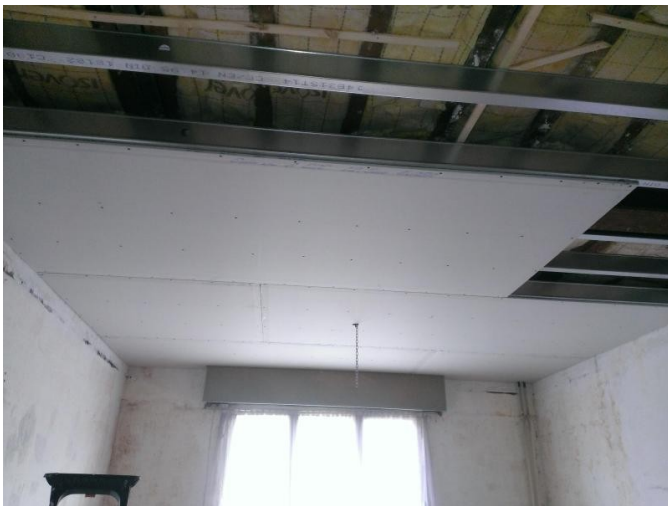
| Fiche 4: Verlaagde plafonds..... | 28 |

Plafonds zijn recentelijk vernieuwd en geïsoleerd. Deze zijn verlaagd met gyproc en dus niet asbestverdacht.  
De plafonds in de natte ruimtes zijn ook niet asbestverdacht.

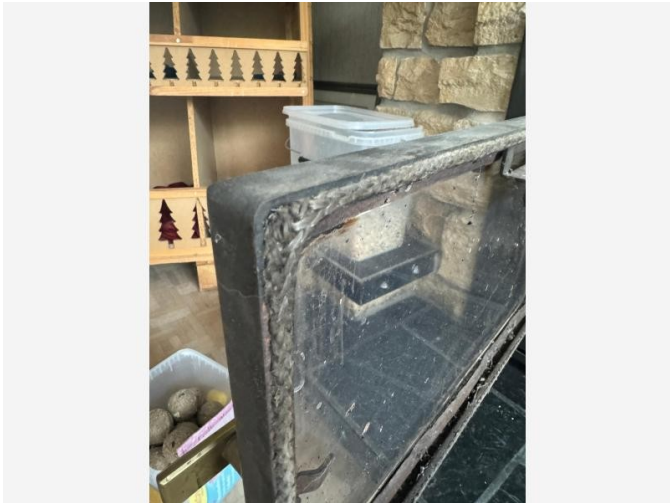
| Fiche 5: Koord kachel..... | 29 |

Keramisch koord en dus niet asbestverdacht.

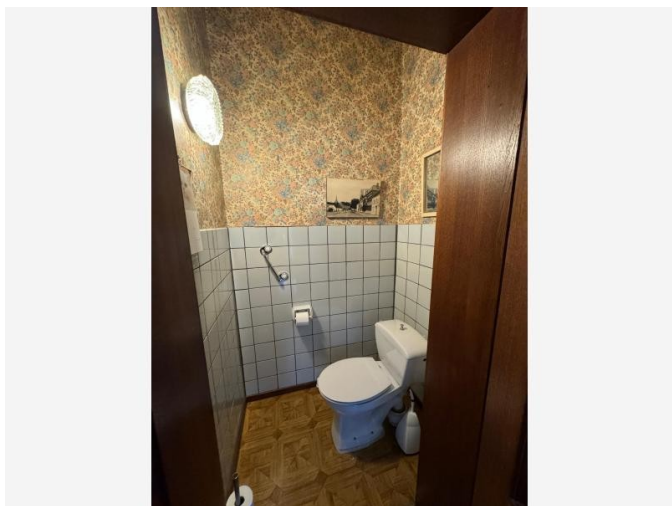
| Fiche 6: Tegellijm faiencetegels..... | 30 |

De lijmlaag is niet bereikbaar zonder destructief onderzoek en dient verder onderzocht te worden als de tegels van de wand worden verwijderd. Asbesthoudende tegellijm werd gebruikt tot midden jaren '80.

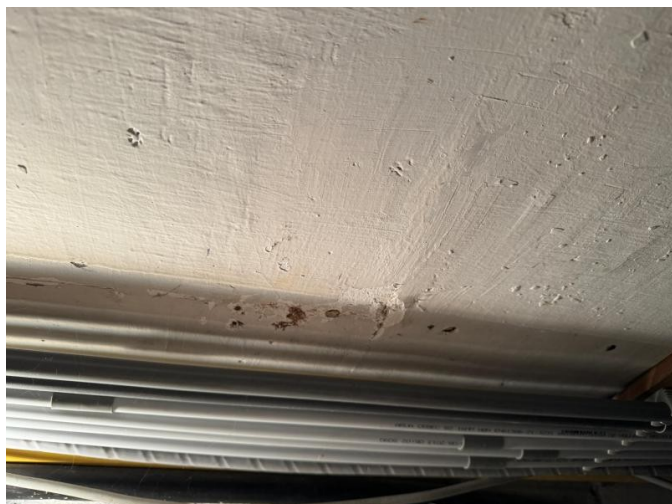
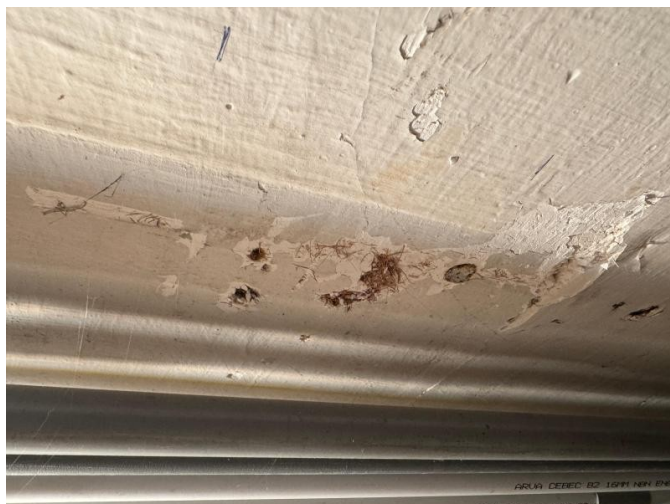
| Fiche 7: Pleisterwerk plafond kelder..... | 32 |

Geen asbest

| # | Type | Referentie | Resultaat |
|---|---|---|---|
| 7.1 | Mengmonster | MOR1 | Geen asbest |

| Beschrijving | Pleisterwerk plafond kelder |

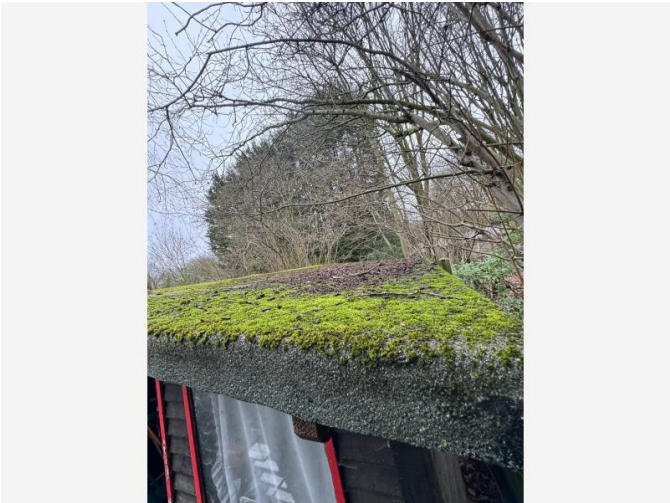
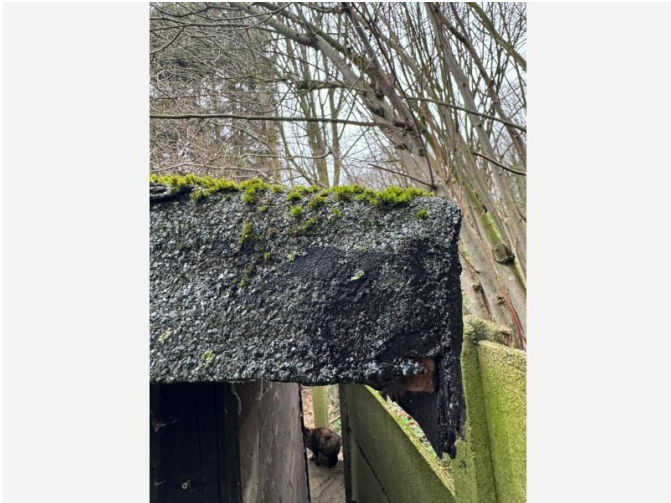
| Fiche 8: Roofing tuinhuis..... | 34 |

Geen asbest

| Beschrijving | Roofing tuinhuis |

| <b>Opmerking</b> | Apomax 4 mm met leislag, vernieuwd in 2018. |

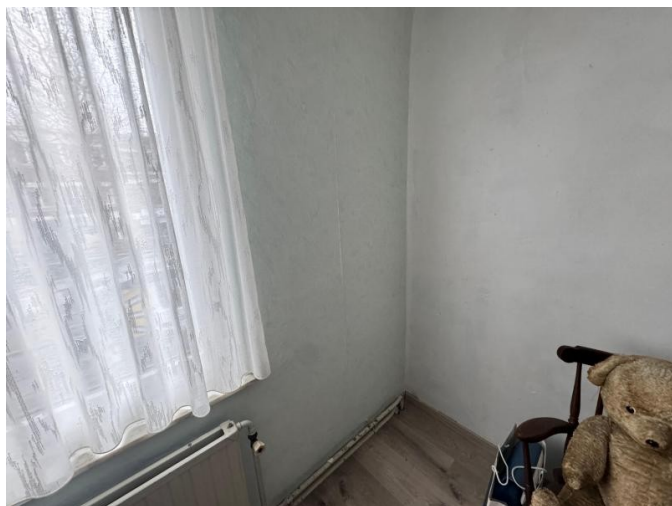
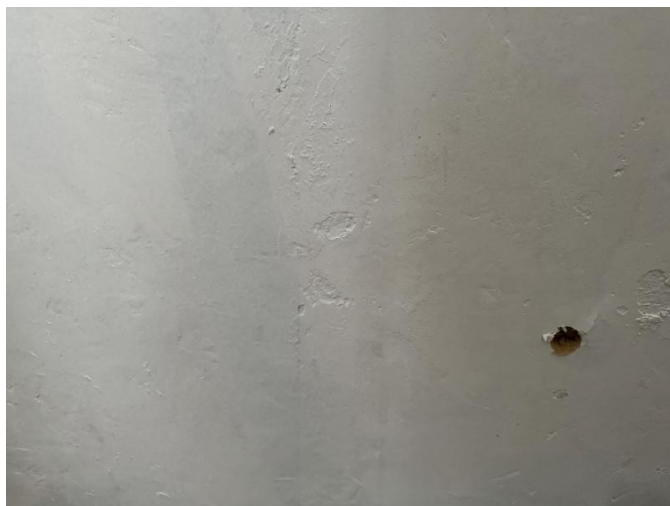
## Fiche 9: Pleisterwerk binnenmuren

Geen asbest

| # | Type | Referentie | Resultaat |
|---|---|---|---|
| 9.1 | Mengmonster | MOR2 | Geen asbest |

| <b>Opmerking</b> | Badkamer niet bepleisterd, maar bekleed met houten planchetten. |
