# Asbestinventarisatattest

Fruithoflaan 76/101, 2600 Antwerpen

Attestnummer : 20250623-000154.000

Uitgegeven op : 23.06.2025

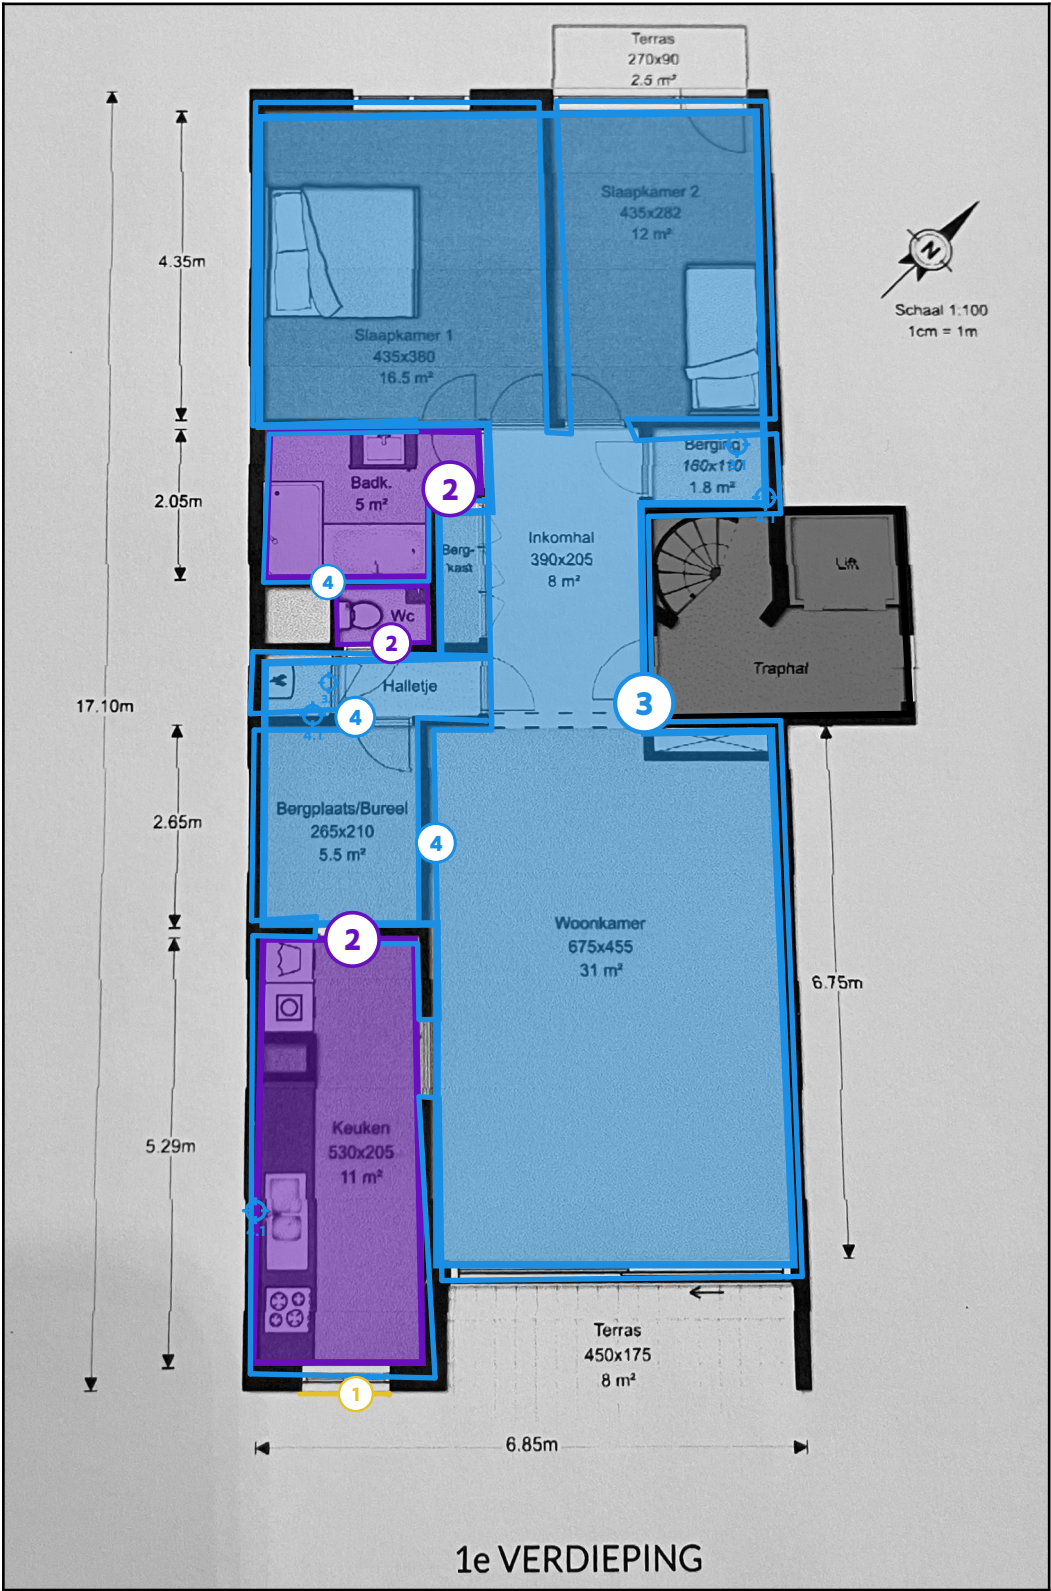
# Plan 1.1: Appartement 101

| 1. Glasal plaat in schrijnwerk | Asbestmateriaal | Zorgvuldig beheren |
| 2. Verlaagd plafond | Advies | - |
| 3. Pleisterwerk plafond | Geen asbest | - |
| 4. Pleisterwerk binnenmuren | Geen asbest | - |

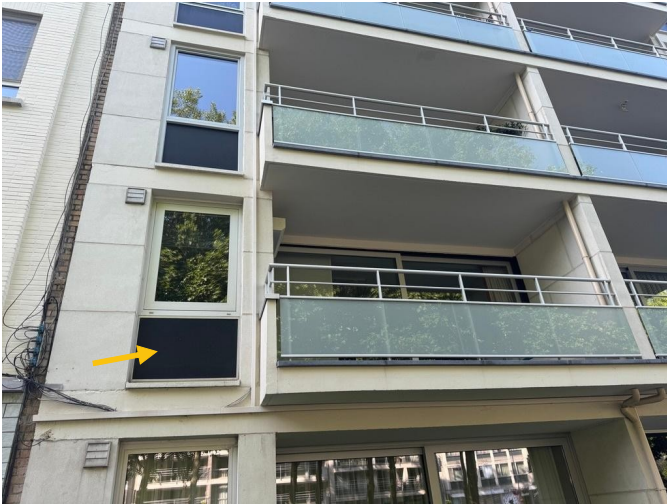
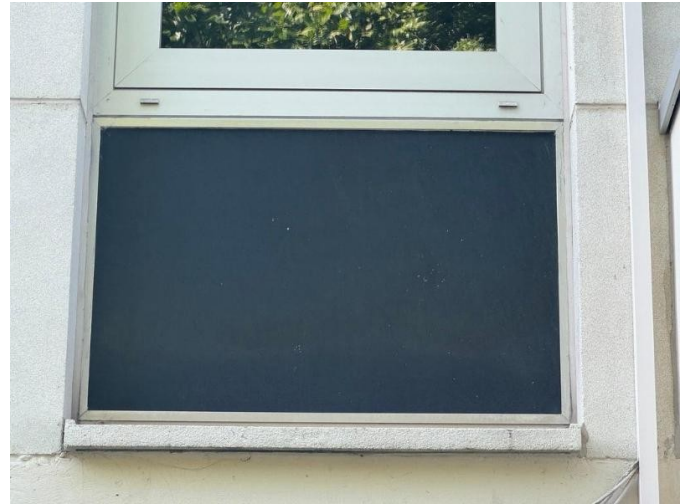
Overzichtsfoto

Detailfoto

Het asbestmateriaal valt onder de mijlpaal van 2040.

| Eindbeoordeling materiaalrisico | Laag materiaalrisico en/of verlaagde kans op vezelvrijgave |

| Asbestsoort (vezeltype) | Crocidoliet aanwezig |
| Asbestconcentratie | Laag (< 50%) |
| Toestand van het materiaal | Onbeschadigd, niet verweerd |

| Beschrijving | Glasal plaat in schrijnwerk |
| Asbestmateriaal | Plaat, paneel, tablet - Geëmailleerd, type Glasal |

- Zorg voor een veilig beheer. Vermijd het beschadigen van het asbestmateriaal. Controleer de toestand jaarlijks op wijzigingen.

- Eenvoudige handelingen: mag via doe-het-zelf of door werknemer(s) met opleidingsattest eenvoudige handelingen  
Hechtgebonden toepassing die kan worden verwijderd uit het schrijnwerk zonder gebroken te worden. Men moet rond de toepassing de plaat vrijmaken. Indien men toch de toepassing zou breken, dient men een erkend verwijderaar in te schakelen. Draag hierbij de nodige veiligheidsmiddelen (FFP3 mondmasker, wegwerpoverall klasse 5/6 en handschoenen)

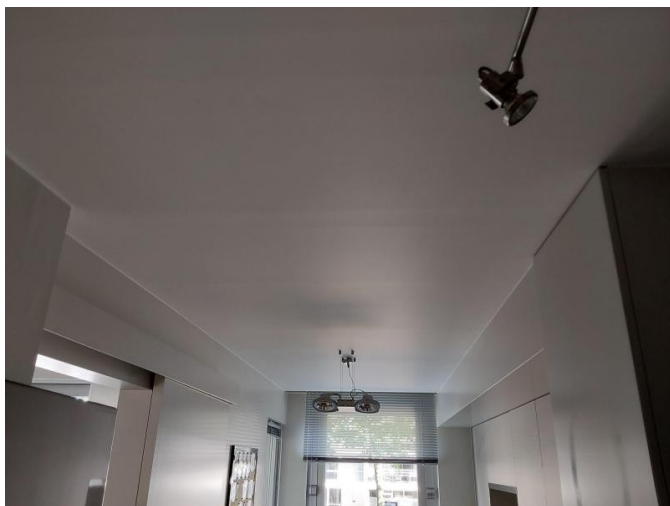
De plafonds in de keuken en badkamer zijn afgewerkt met een vals plafond (gipsplaat). Aangezien dit een niet-destructief onderzoek betreft, is er niet onderzocht wat er zich mogelijks achter dit verlaagd plafond bevindt. Het is dus aangewezen om bijkomend onderzoek uit te voeren bij werken.

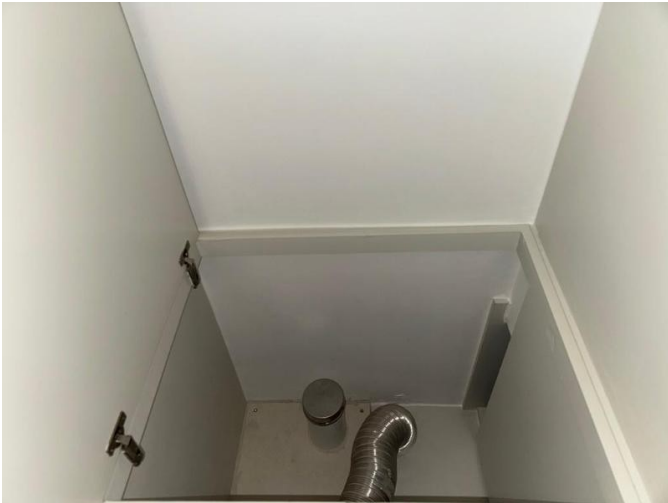
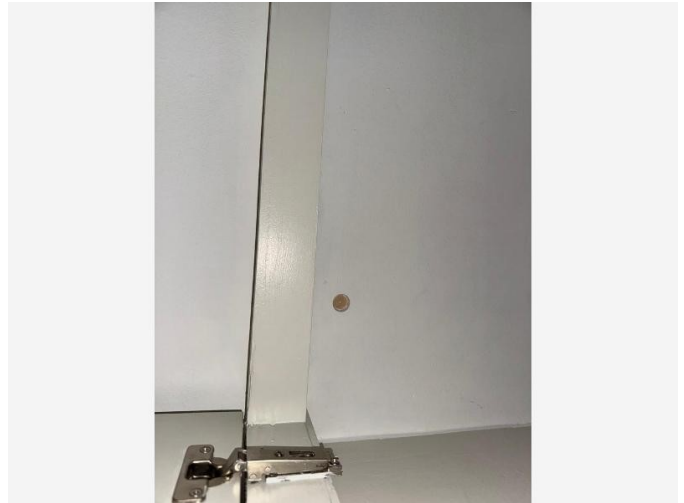
## Fiche 3: Pleisterwerk plafond

Geen asbest

| # | Type | Referentie | Resultaat |
|---|---|---|---|
| 3.1 | Mengmonster | MM2 | Geen asbest |

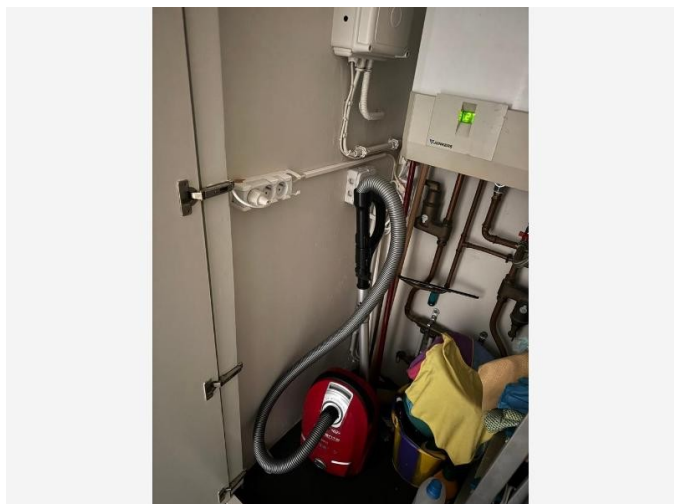
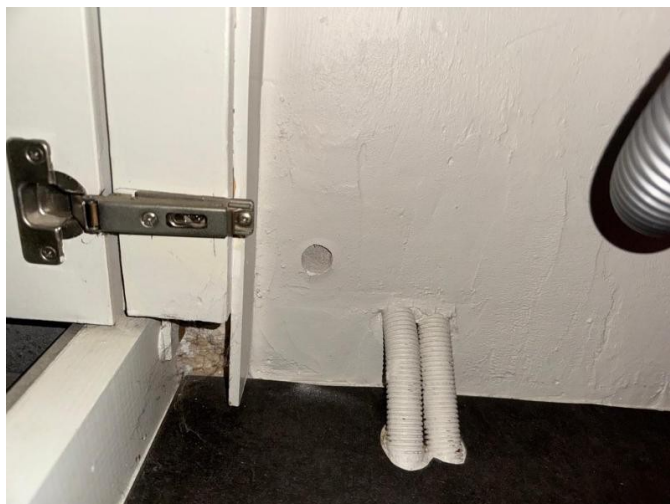
## Fiche 4: Pleisterwerk binnenmuren

Geen asbest

| # | Type | Referentie | Resultaat |
|---|---|---|---|
| 4.1 | Mengmonster | MM1 | Geen asbest |
