# Asbestinventarisatetest

Smaragdstraat 5, 2600 Antwerpen

Attestnummer : **20250513-000027.000**

**Asbestveilig** (maar mogelijk niet asbestvrij)

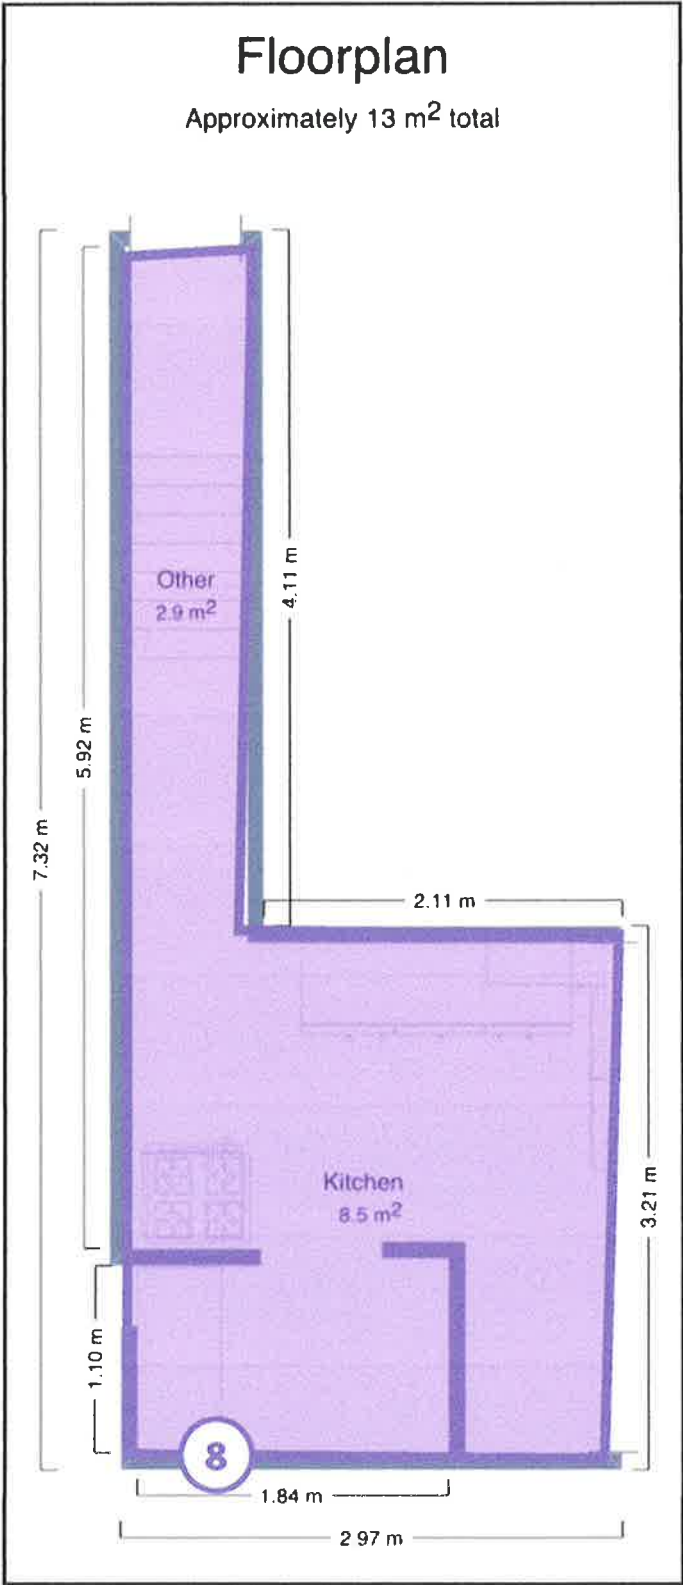
# Plan 1.2: Kelder

8. (Valse) plafondfawerking

De (valse) plafondafwerking bevat geen asbesthoudende materialen volgens visuele vastelling & expertise. Indien de situatie wijzigt door bv afbraak of grondige verbouwingswerken, is het aangewezen om bijkomend (destructief) onderzoek uit te voeren (met extra staalnames) op achterliggende/ingesloten materialen.

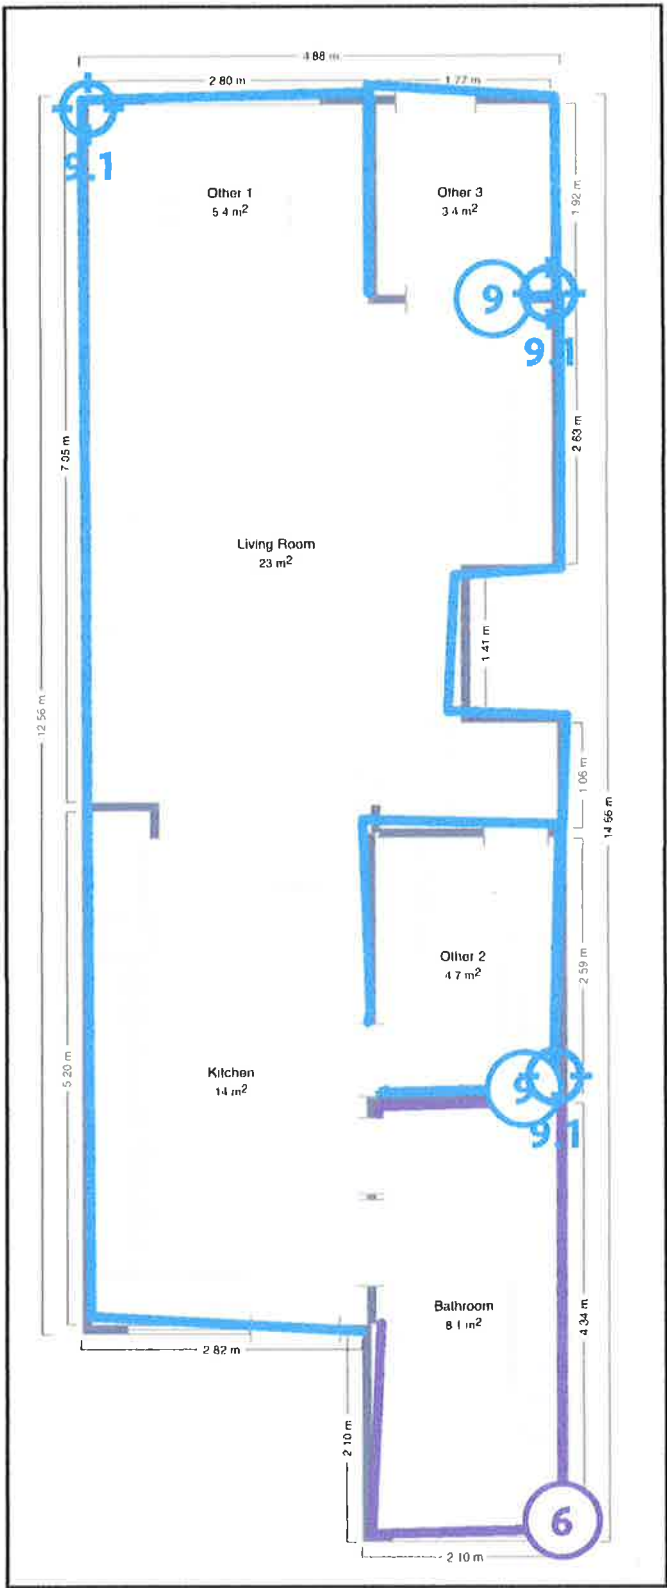
# Plan 1.4: Gelijkvloers

| 6. (Voorzet)wandafwerking | Advies | - |
| 9. Bepleistering wanden | Geen asbest | - |

De (voorzet) wandafwerking bevat geen asbesthoudende materialen volgens visuele vaststelling & expertise. Indien de situatie wijzigt door bv afbraak of grondige verbouwingswerken, is het aangewezen om bijkomend (destructief) onderzoek uit te voeren (met extra staalnames) op achterliggende/ingesloten materialen zoals zwarte (tegell)ijmlagen,...

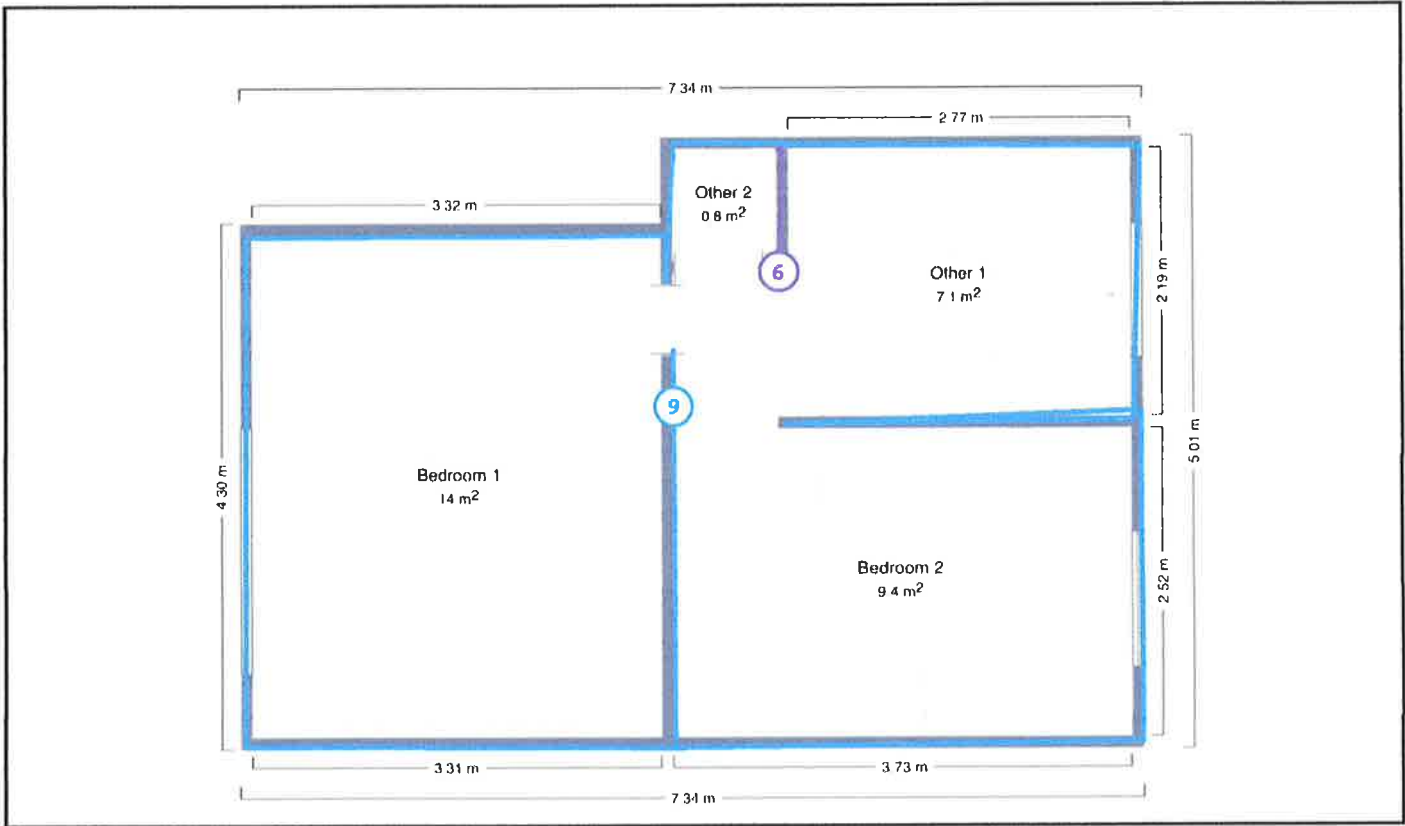
# Plan 1.7: 1ste verdiep

| Beschrijving | Type | Actie |
|---|---|---|
| 6. (Voorzet)wandafwerking | Advies | - |
| 9. Bepleistering wanden | Geen asbest | - |

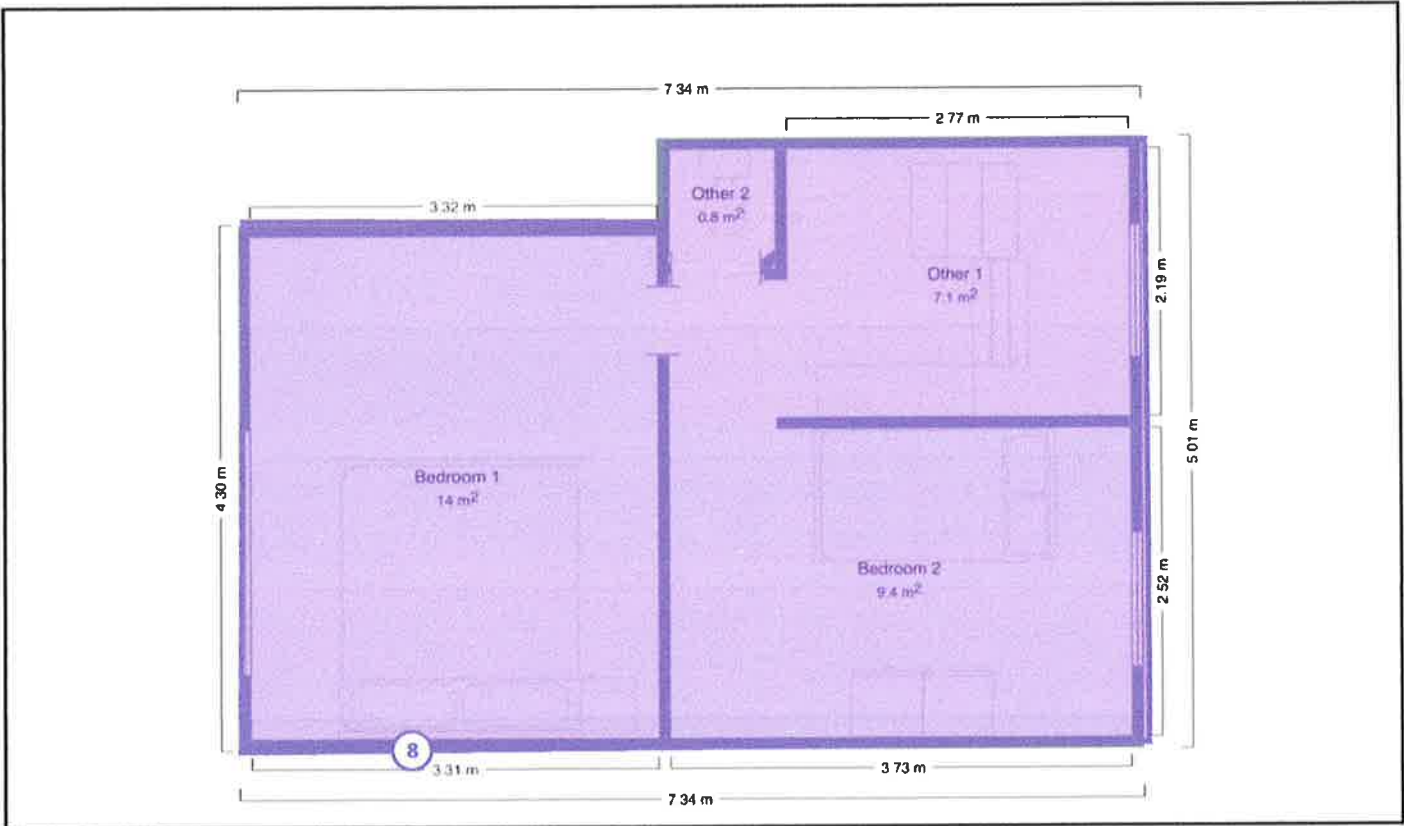
# Plan 1.8: 1ste verdiep

| Beschrijving | Type | Actie |
|---|---|---|
| 8. (Valse) plafondfawerking | Advies | - |

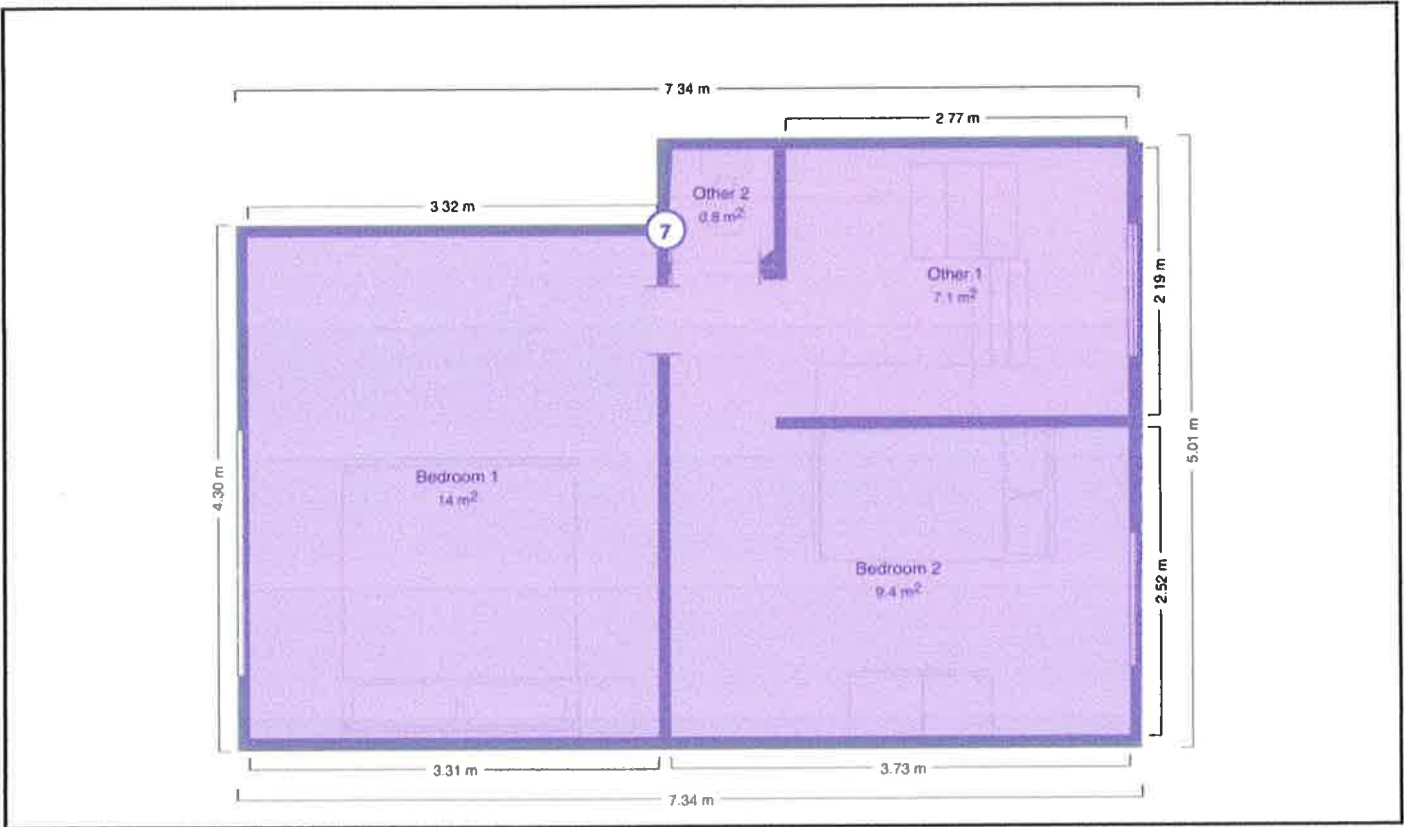
# Plan 1.9: 1ste verdiep

| Beschrijving | Type | Actie |
|---|---|---|
| 7. Vloerafwerking | Advies | - |

De vloerafwerking bevat geen asbesthoudende materialen volgens visuele vastelling & expertise. Indien de situatie wijzigt door bv afbraak of grondige verbouwingswerken, is het aangewezen om bijkomend (destructief) onderzoek uit te voeren (met extra staalnames) op onderliggende/ingesloten materialen zoals zwarte (tegel)lijmlagen,...

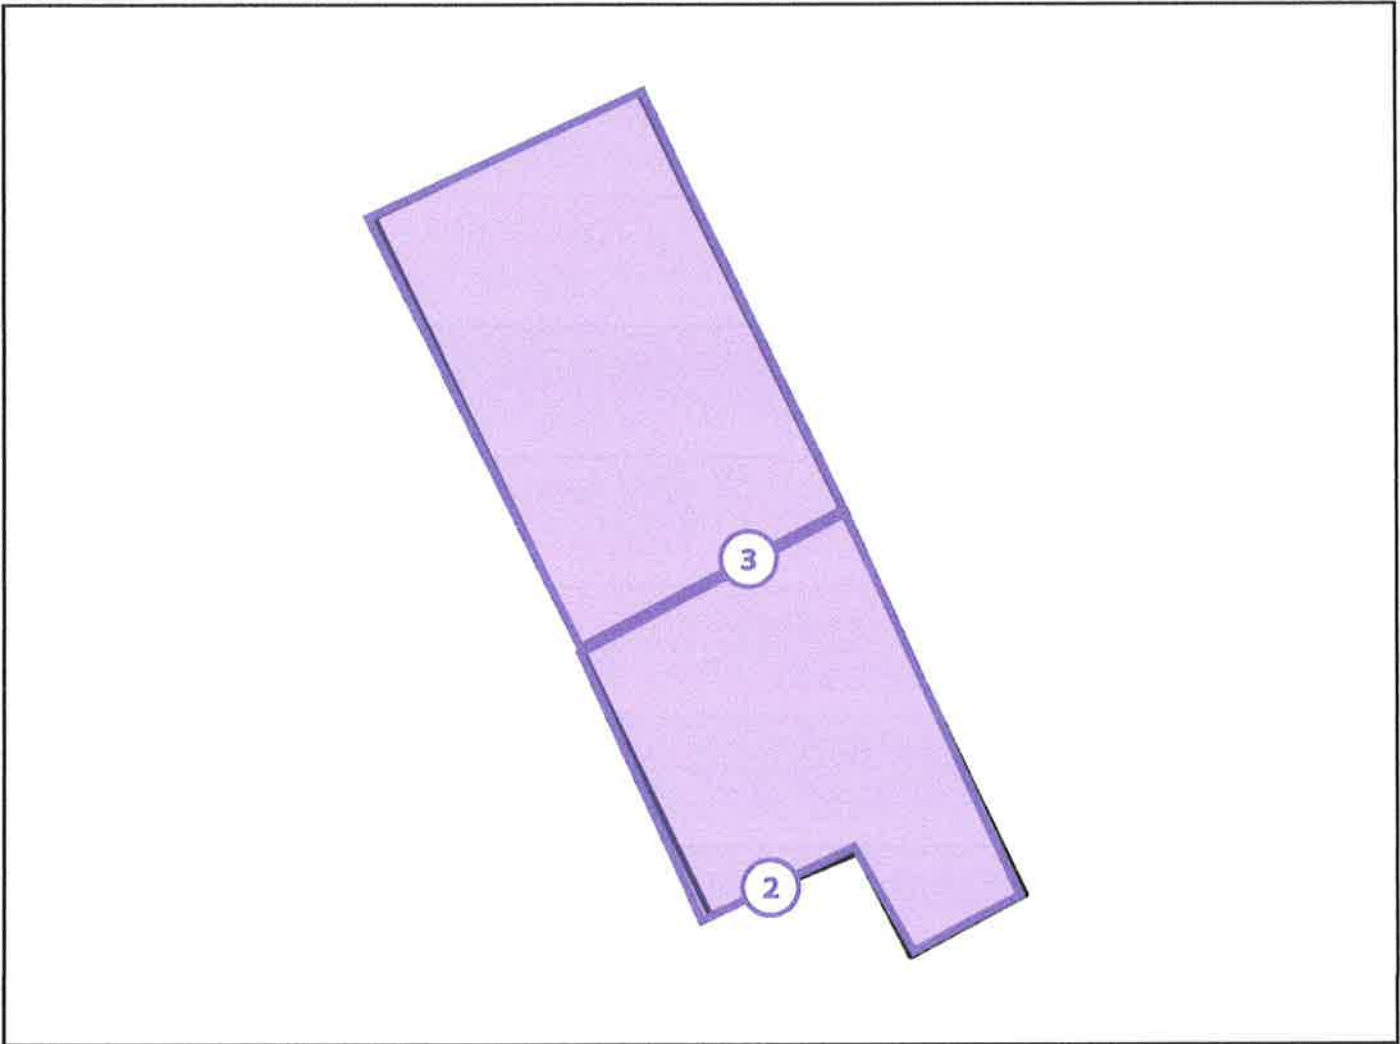
# Plan 1.13: Dak(en)

| Beschrijving | Type | Actie |
|---|---|---|
| 2. Dakbedekking EPDM | Advies | - |
| 3. Schuin dak (pannen) | Advies | - |

De dakbedekking in EPDM (bovenlaag) bevat geen asbesthoudende materialen volgens visuele vaststelling & expertise. Indien de situatie wijzigt door bv afbraak of renovatie is het aangewezen om bijkomend (destructief) onderzoek uit te voeren met extra staalname om de aanwezigheid van asbest (eventuele onderlaag) uit te sluiten.

Het schuin dak (pannen) bevat geen asbesthoudende materialen volgens visuele vastelling & expertise. Indien de situatie wijzigt door bv afbraak of grondige verbouwingswerken, is het aangewezen om bijkomend (destructief) onderzoek uit te voeren (met extra staalnames) op onderliggende/ingesloten materialen.

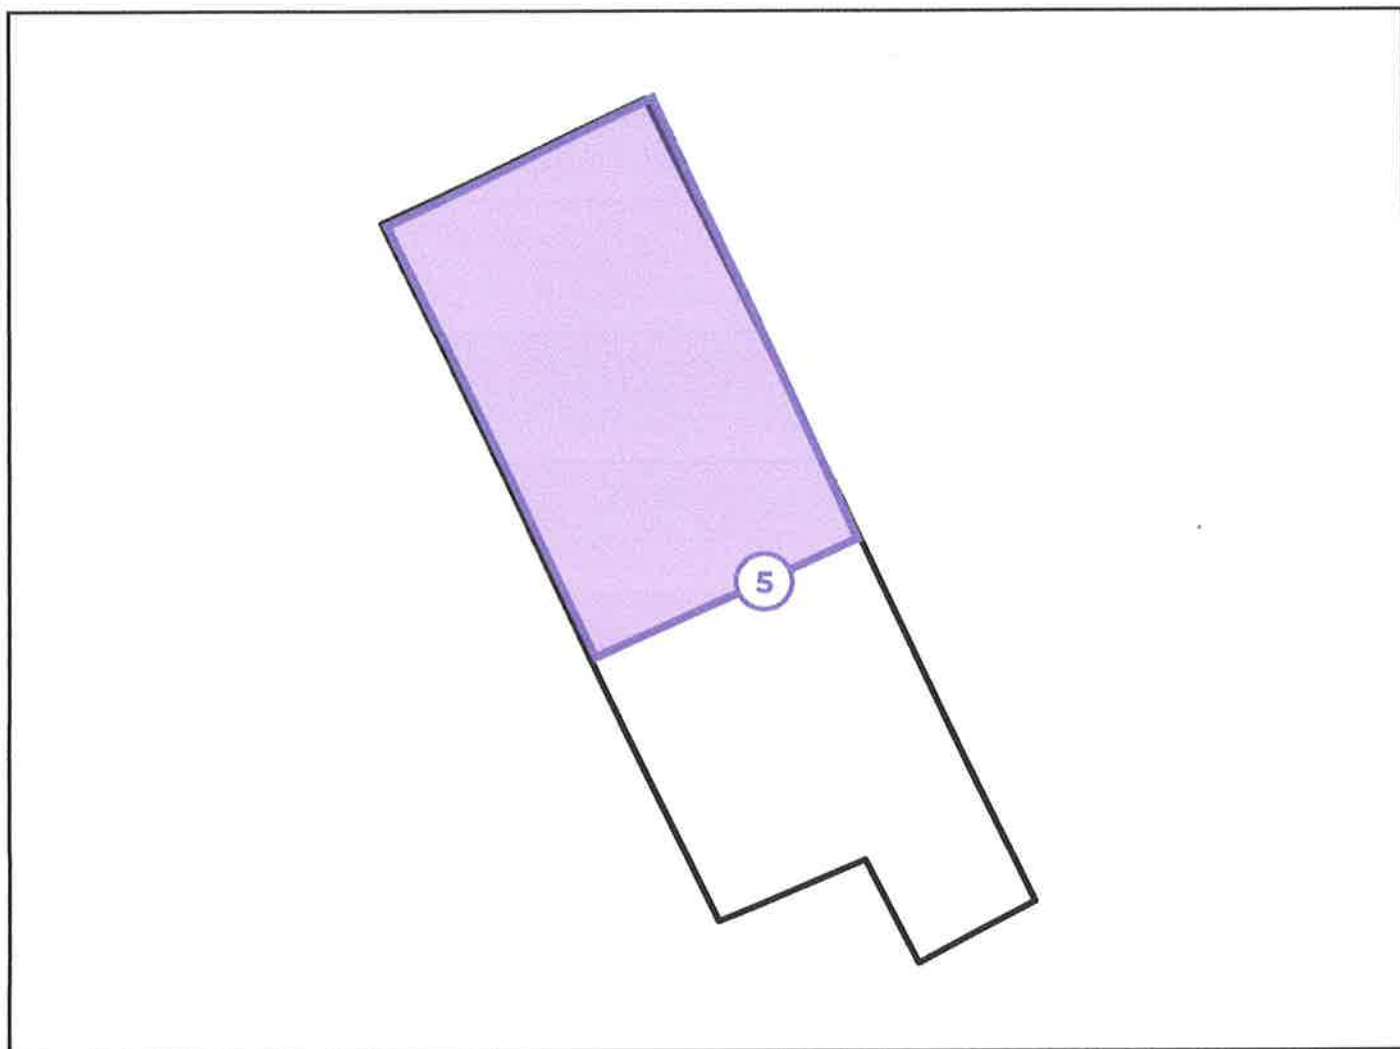
## Plan 1.14: Dak(en)

| Beschrijving | Type | Actie |
|---|---|---|
| 5. Onderdak | Advies | - |

Het onderdak van het schuin dak is noch waar te nemen noch vast te stellen. Onderdaken KUNNEN asbesthoudende materialen bevatten (zoals menuiserite,...). Het onderdak bevindt zich in een asbestveilige zolang deze ingesloten is. Het is aangewezen bijkomend (destructief) onderzoek (met extra staalnames) uit te voeren indien de situatie wijzigt door bv afbraak of grondige verbouwingswerken.

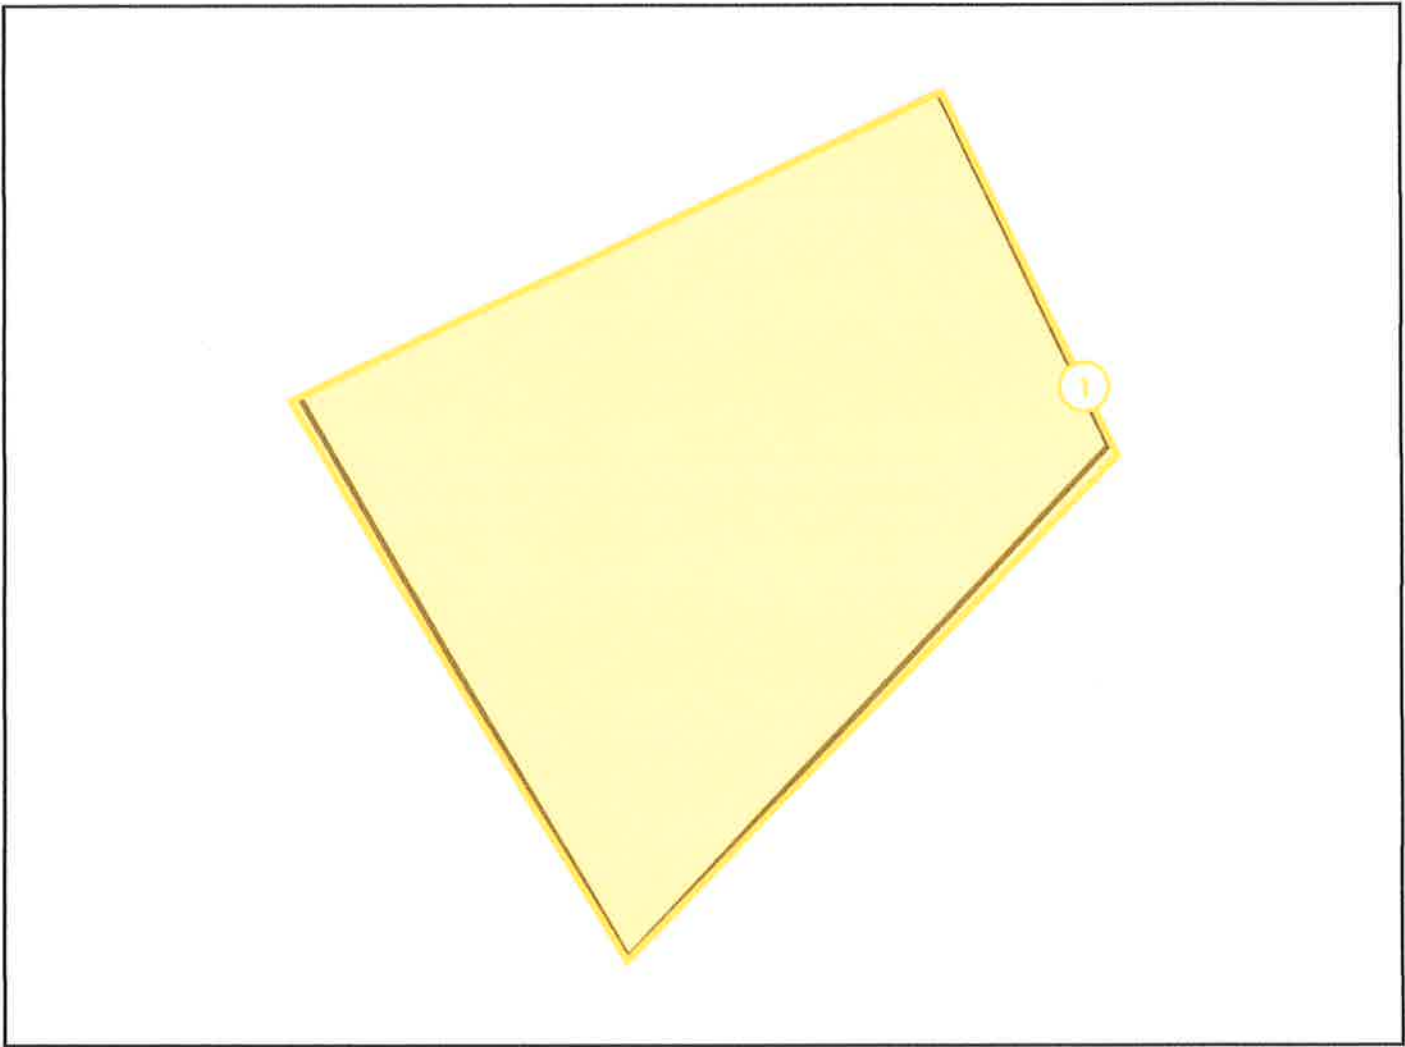
# Plan 2.1: Tuinhuis

| Beschrijving | Type | Actie |
|---|---|---|
| 1. Tuinhuis | Uitsluiting | - |

**Bouwjaar:** 2020

*Constructies gebouwd vanaf 2001 moeten niet onderzocht worden*

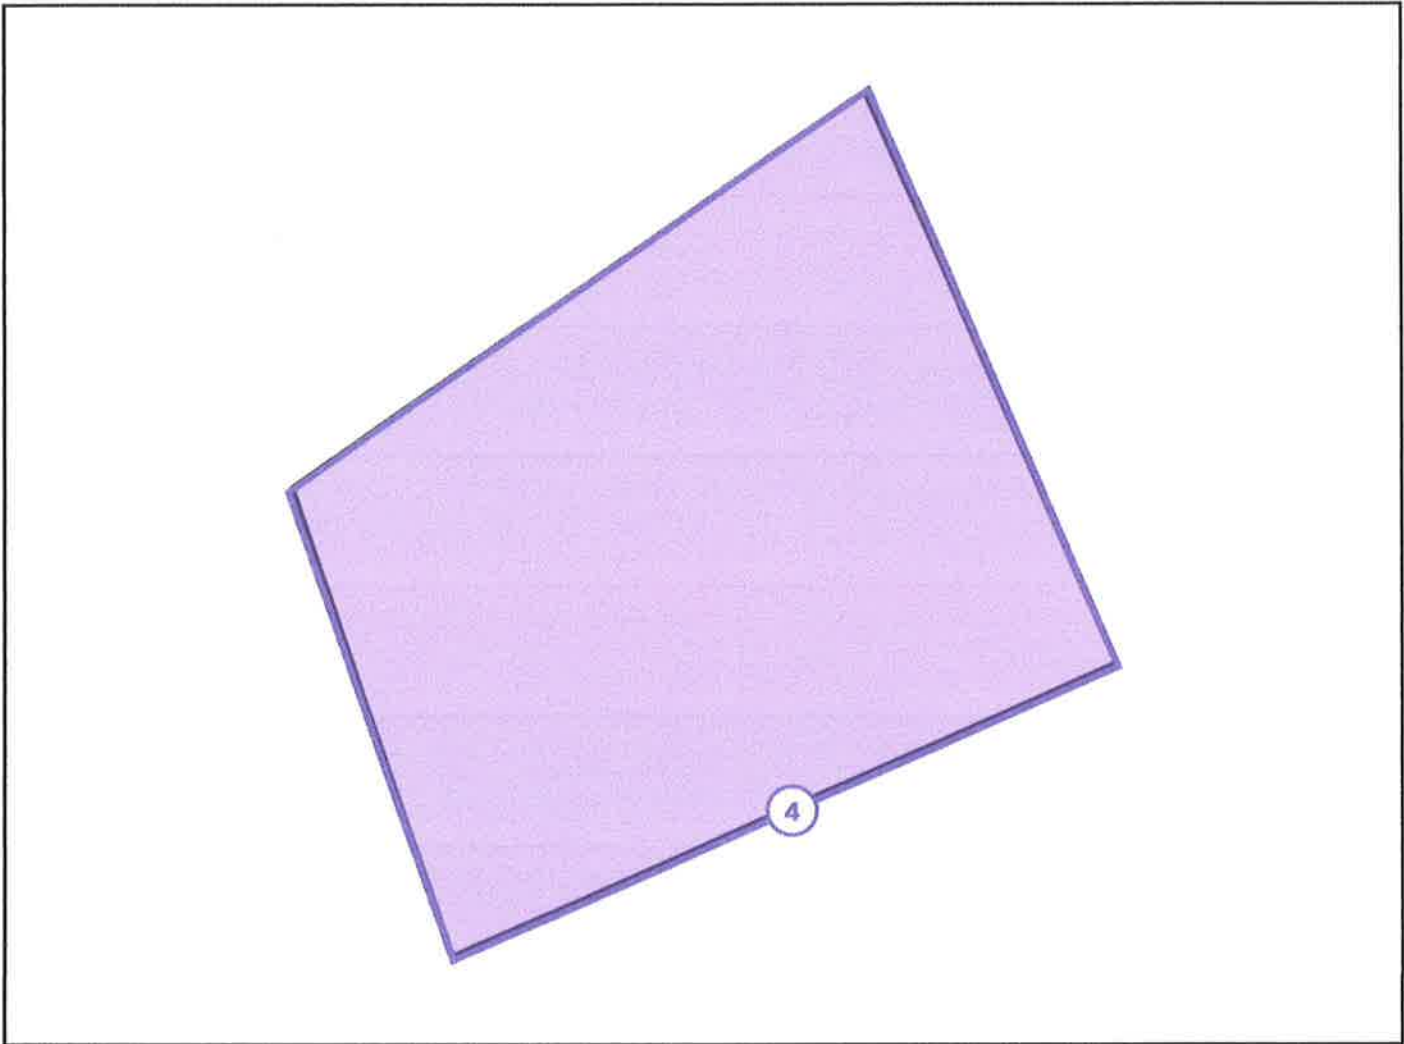
# Plan 3.1: Oprit

| Beschrijving | Type | Actie |
|---|---|---|
| 4. Verharding (terras, oprit,...) | Advies | - |

De verharding (oprit, terras,...) bevat geen asbesthoudende materialen volgens visuele vastelling & expertise. Indien de situatie wijzigt door bv afbraak of grondige verbouwingswerken, is het aangewezen om bijkomend (destructief) onderzoek uit te voeren (met extra staalnames) op onderliggende/ingesloten materialen zoals zwarte (tegel)lijmlagen,...

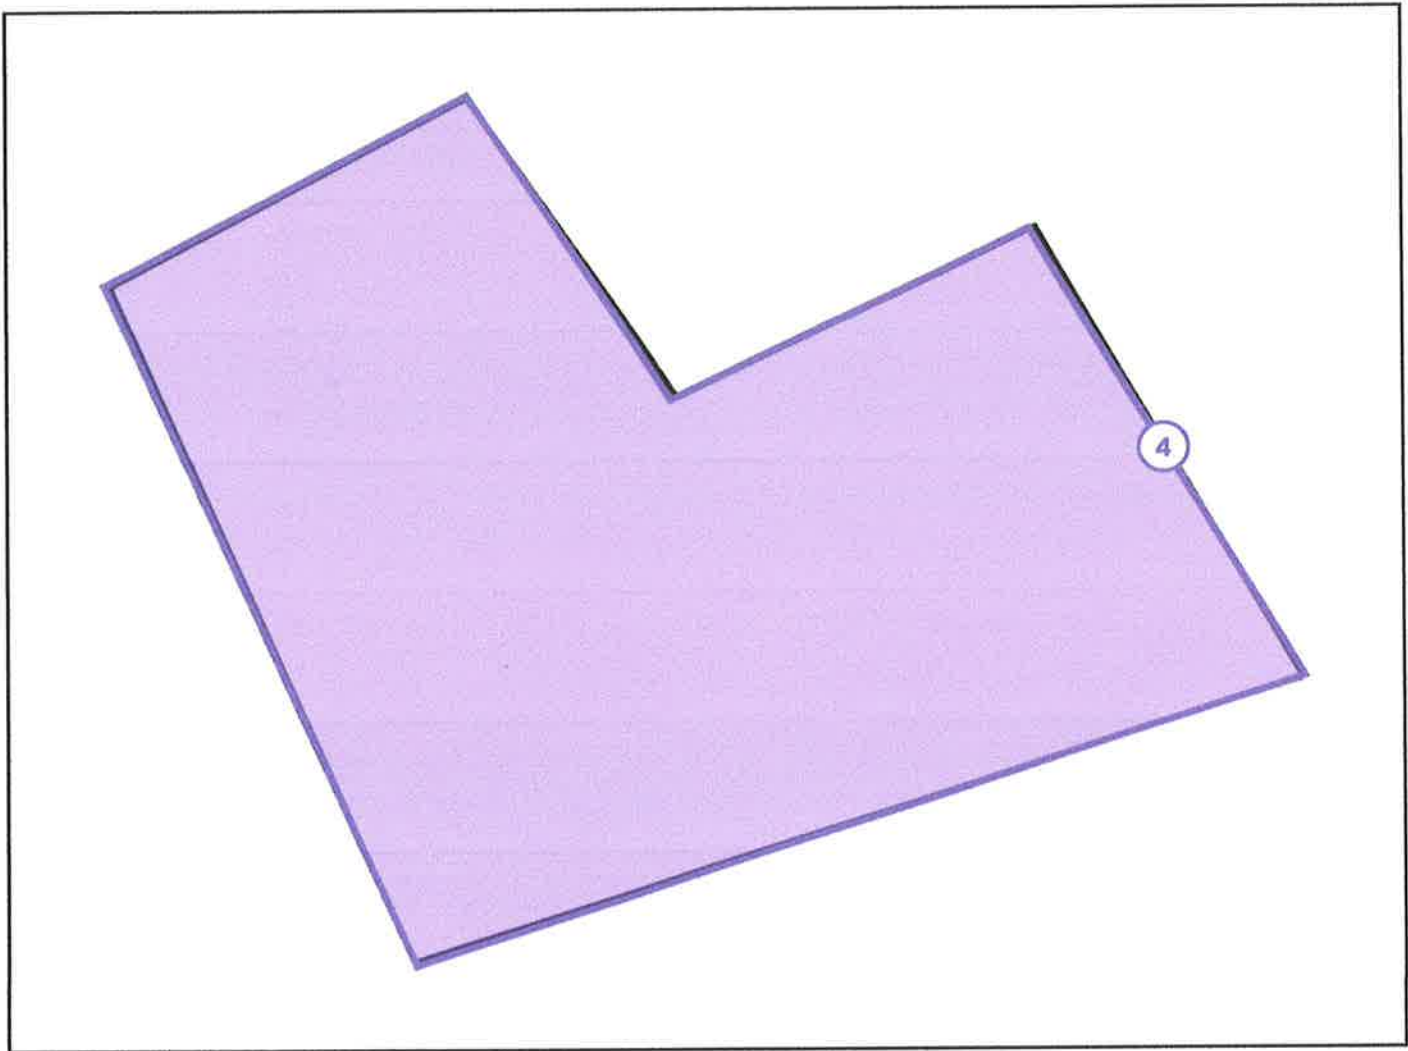
# Plan 4.1: Terras

| Beschrijving | Type | Actie |
|---|---|---|
| 4. Verharding (terras, oprit,...) | Advies | - |

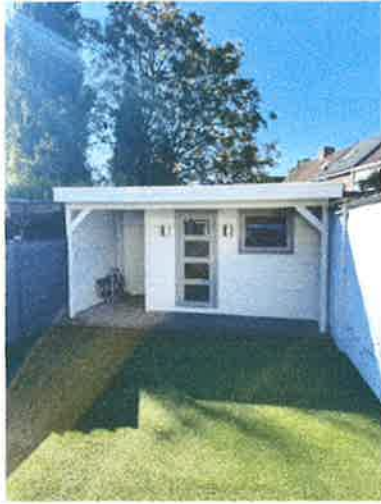
*Situeringsfoto*

### Uitgesloten van inspectie

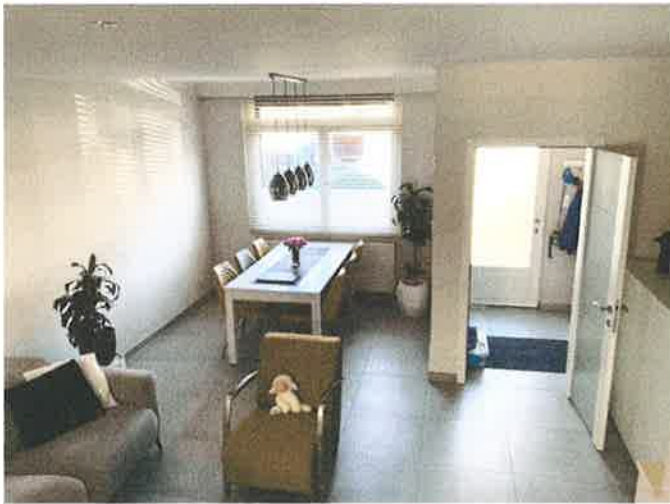
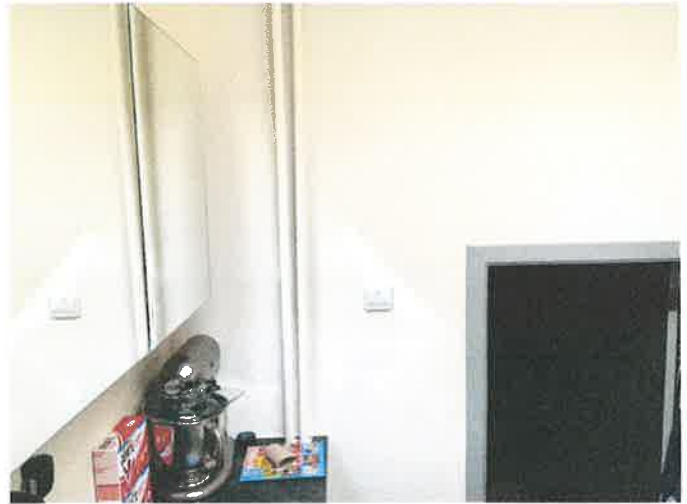
## Fiche 9: Beploistering wanden

Geen asbest

| # | Type | Referentie | Resultaat |
|---|---|---|---|
| 9.1 | Mengmonster | X1 | Geen asbest |
