# Asbestinventarisatetest

Fruithoflaan 10/202, 2600 Antwerpen

Attestnummer : 20241016-000270.000

Uitgegeven op : 16.10.2024

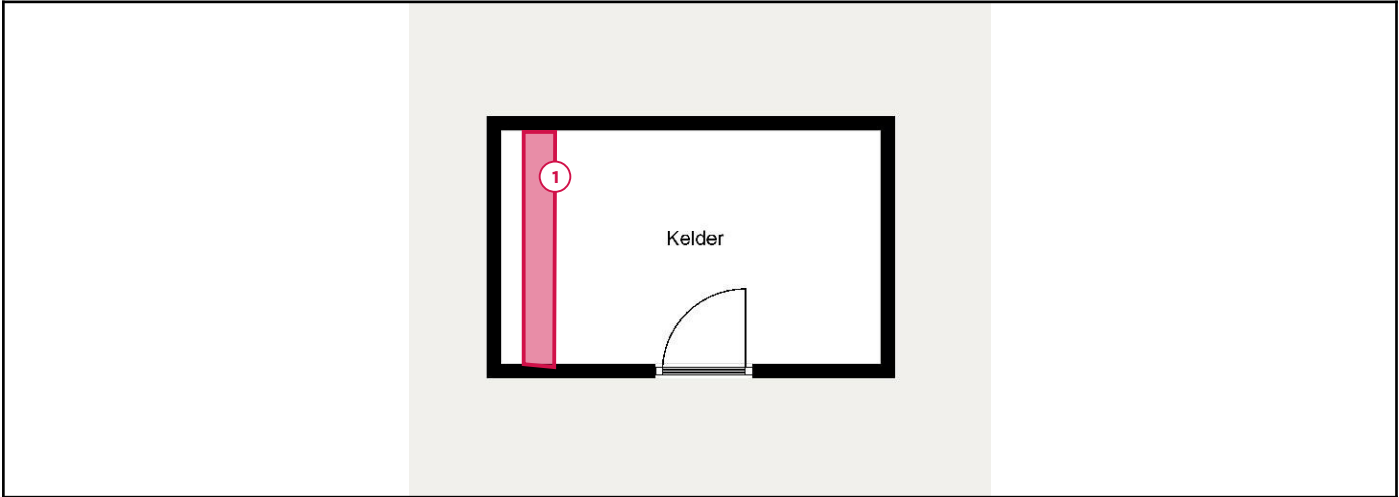
# Plan 1.2: Privatieve kelderberging

| Beschrijving | Type | Actie |
|---|---|---|
| 1. Thermische leidingisolatie in gips | Asbestmateriaal | Dringend verwijderen |

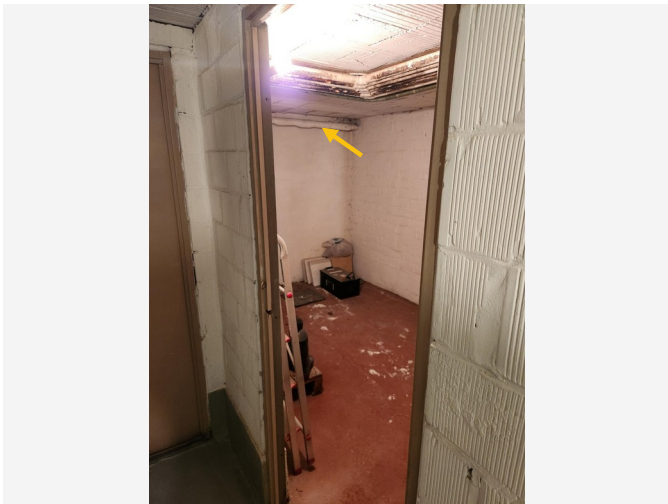
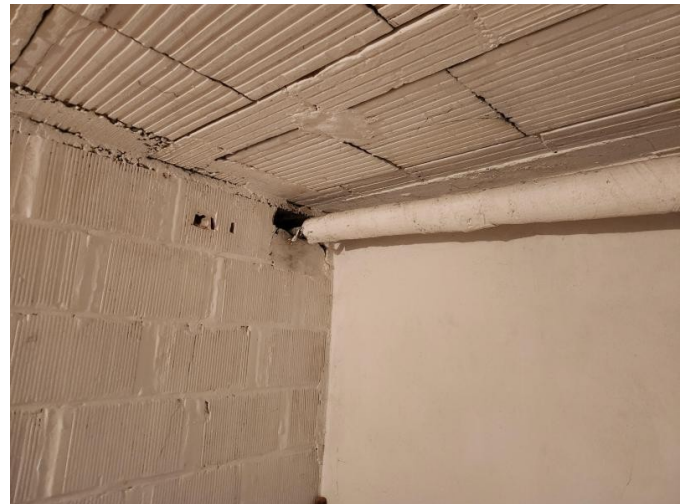
Overzichtsfoto

Detailfoto

Het asbestmateriaal valt onder de mijlpaal van 2034.

**Dringend verwijderen**

| Eindbeoordeling materiaalrisico | Hoog materiaalrisico en/of hoge kans op vezelvrijgave |

| Gebondenheid | Categorie 2: niet-hechtgebonden met matrix |
| Asbestsoort (vezeltype) | Crocidoliet aanwezig |
| Asbestconcentratie | Hoog (>= 50%) |
| Afschermingsgraad van het gehele materiaal | Geheel of deels (ook) vrij aan de binnenlucht |
| Toestand van het materiaal | Licht beschadigd, licht verweerd. Intact calciumsilicaatmateriaal of categorie III 'gebondenheid' |

| Beschrijving | Thermische leidingisolatie in gips |
| Opmerking | De leidingen maken deel uit van een groter gedeel en zijn dus onderdeel van de gemene delen, maar lopen door de privatieve kelderberging. |

- Zorg voor een veilig beheer. Vermijd het beschadigen van het asbestmateriaal. Controleer de toestand jaarlijks op wijzigingen.
- Scherm in afwachting van verwijdering het asbestmateriaal af van luchtstromingen en verstoring: bijvoorbeeld door het te verpakken, te fixeren, af te dekken, signalisatie - afbakening aan te brengen, ...
- Voer bijkomende staalname(s) uit.

- Hermetische zone (erkend asbestverwijderaar)  
Gipsisolatie wordt losgesneden van dragermateriaal (leiding), asbesthoudend gips zal gemakkelijk verbrokkelen. Om geen asbestvezels te verspreiden naar de omgeving, dient een onderdrukzone te worden opgesteld. Dit mag dus enkel door een erkend verwijderaar verwijderd worden in een hermetische zone.

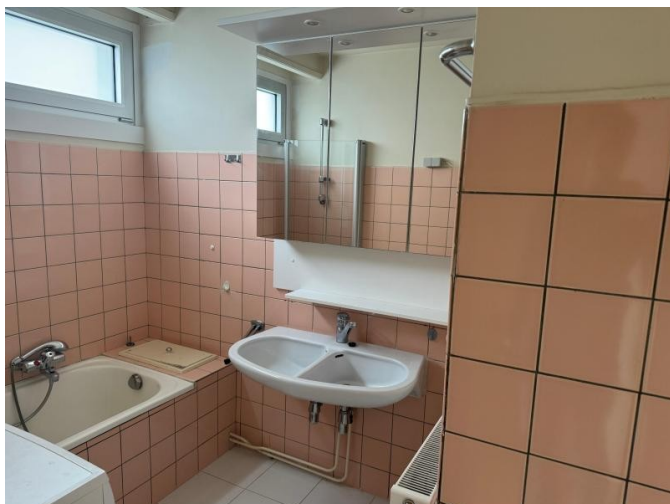
Vrije foto

De lijmlaag is niet bereikbaar zonder destructief onderzoek en dient verder onderzocht te worden als de tegels van de wand worden verwijderd. Asbesthoudende tegellijm werd gebruikt tot midden jaren '80.

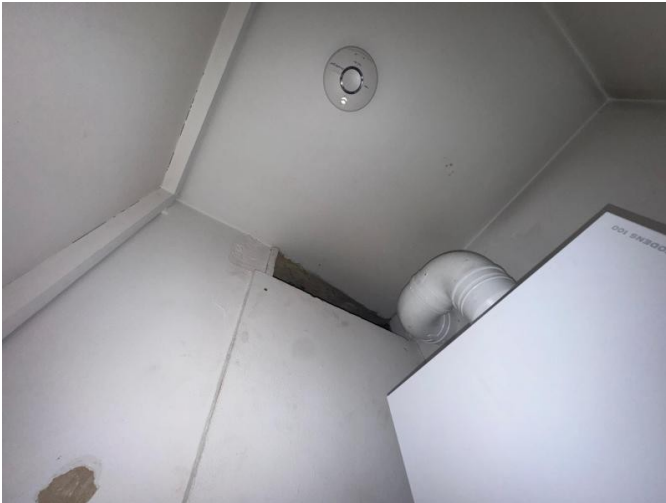
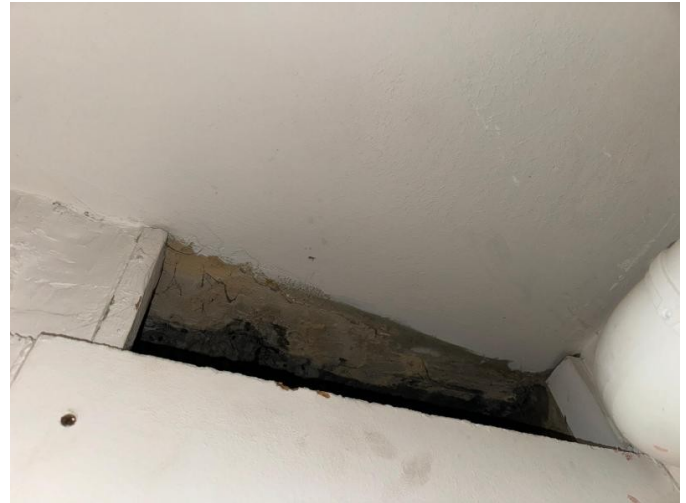
## Fiche 3: Pleisterwerk plafond

Geen asbest

| # | Type | Referentie | Resultaat |
|---|---|---|---|
| 3.1 | Mengmonster | FRU2 | Geen asbest |

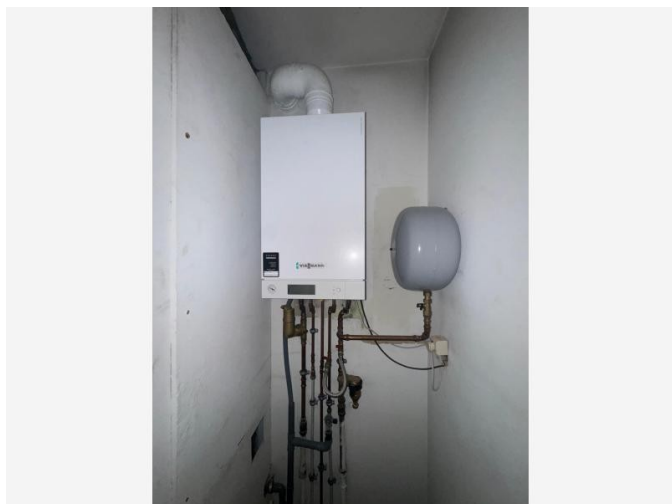
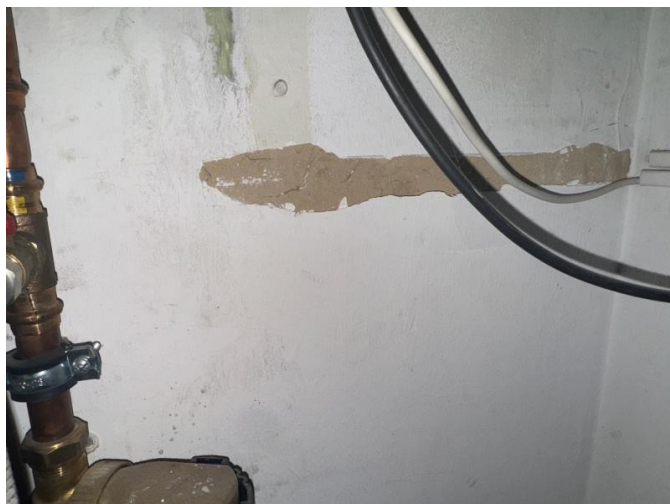
## Fiche 4: Pleisterwerk binnenmuren

Geen asbest

| # | Type | Referentie | Resultaat |
|---|---|---|---|
| 4.1 | Mengmonster | FRU1 | Geen asbest |
