# Asbestinventarisatetest

Florialiënlaan 517, 2610 Antwerpen

Attestnummer : 20250919-000199.000

Uitgegeven op : 19.09.2025

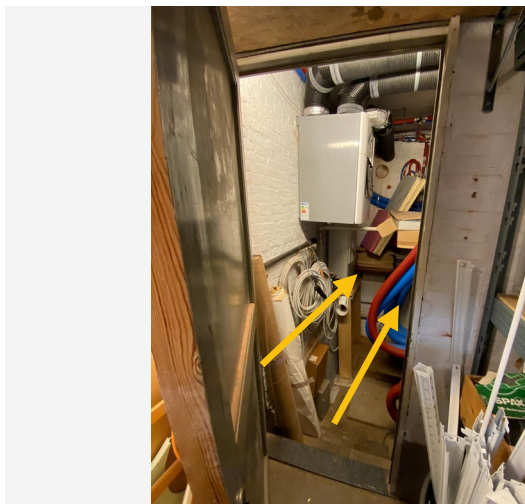
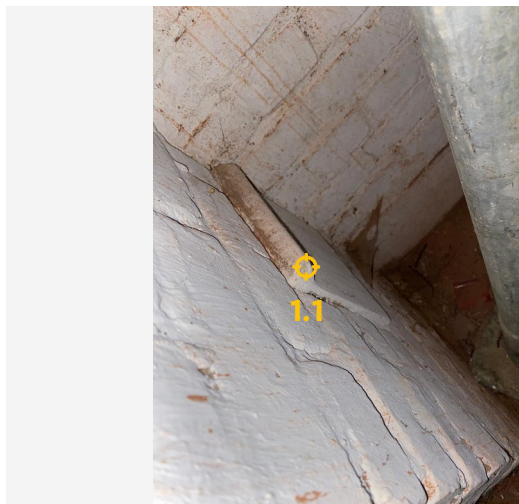
| Fiche 1: Roetluikjes uit asbestcement..... | 12 |

Het asbestmateriaal valt onder de mijlpaal van 2040.

| Eindbeoordeling materiaalarisico | Zeer laag materiaalarisico en/of zeer lage kans op vezelvrijgave |

| Gebondenheid | Categorie 1: hechtgebonden in oorsprong |
| Asbestsoort (vezeltype) | Alleen chrysotiel |
| Asbestconcentratie | Laag (< 50%) |
| Toestand van het materiaal | Onbeschadigd, niet verweerd |

| # | Type | Referentie | Resultaat |
|---|---|---|---|
| 1.1 | Puntmonster | MM2 | Chrysotiel |

| Beschrijving | Roetluikjes uit asbestcement |
| Asbestmateriaal | Brandwerende afsluiting (prefab geheel) - Luik |

- Zorg voor een veilig beheer. Vermijd het beschadigen van het asbestmateriaal. Controleer de toestand jaarlijks op wijzigingen.

- Eenvoudige handelingen: mag via doe-het-zelf of door werknemer(s) met opleidingsattest eenvoudige handelingen  
Raadpleeg de actuele wetgeving op de website van OVAM. Onder strikte voorwaarden kan het eventueel toegestaan zijn om deze toepassing zelf te verwijderen. Bij twijfel wordt echter sterk aangeraden om een erkende asbestverwijderaar te raadplegen. Zorg er bovendien voor dat u zich goed informeert via de websites van OVAM en andere officiële bronnen over de persoonlijke beschermingsmaatregelen die nodig zijn en de richtlijnen voor het veilig verwijderen van asbest.

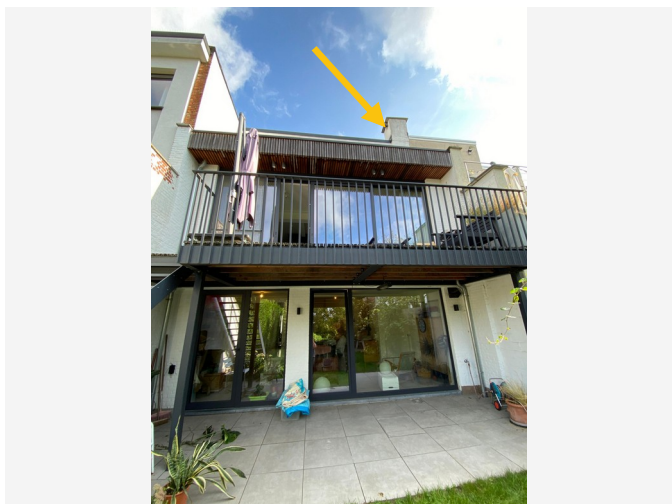
| Fiche 2: Schoorsteen rookgaskanaal - beoordeling..... | 16 |

**Reden:** Er is geen volledige risicobeoordeling mogelijk

**Uitleg van de asbestdeskundige:** Het rookgaskanaal is niet beoordeeld. Aan de binnenzijde is de kachel aangesloten. Aan de buitenzijde is het niet mogelijk de schouw volledig te bekijken.

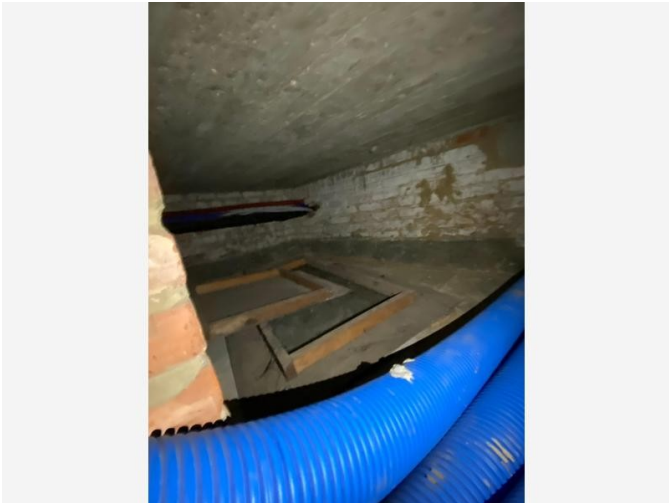
| Fiche 3: Kruipruimte..... | 17 |

**Reden:** Het onderzoek kan niet uitgevoerd worden binnen de bepalingen van de Welzijnswet

**Uitleg van de asbestdeskundige:** Ruimte lager dan 1m50

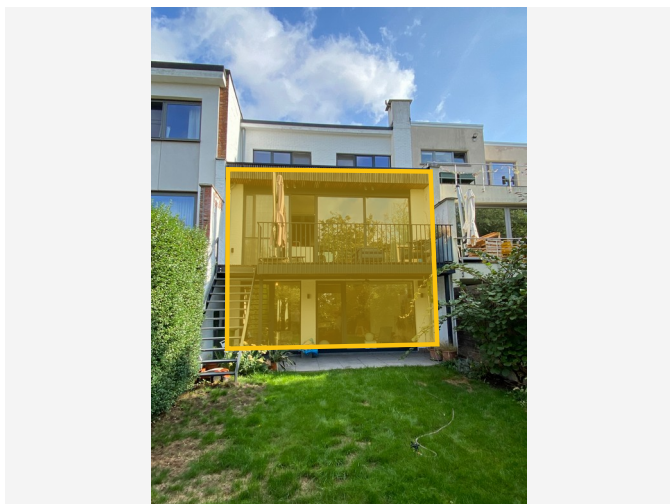
| Fiche 4: Aanbouw achteraan..... | 19 |

Bouwjaar: 2016

*Constructies gebouwd vanaf 2001 moeten niet onderzocht worden*

| Opmerking | Er werd in 2016 een stuk aangebouwd, dit is te zien op foto's van de werken |

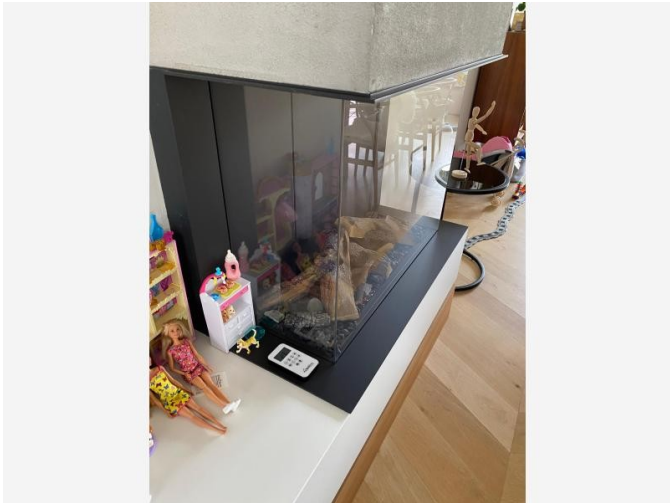
| Fiche 5: Recente kachel..... | 21 |

De kachel is vervangen in 2017

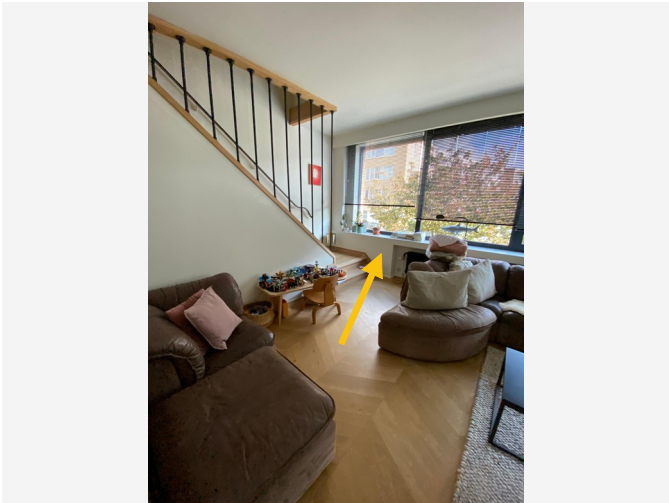
| Fiche 6: Oud pleisterwerk muren volledig verwijderd..... | 22 |

Het gebouw werd in 2016-2017 volledig gerenoveerd waarbij het oude pleisterwerk van de muren werd gestript en vervangen door gipsplaten. Opgelet, er kunnen altijd nog restanten van oud pleisterwerk aanwezig zijn onder de gipsplaten.

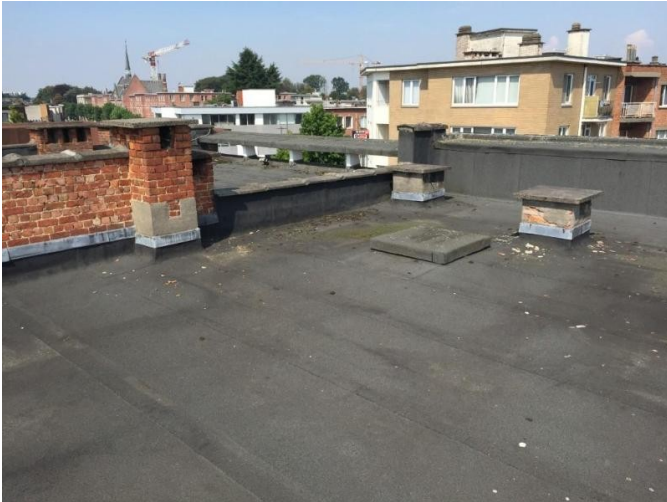
## Fiche 7: Nieuwe roofing geplaatst tijdens renovatie 2016

Er werd tijdens de renovatie in 2016 nieuwe roofing geplaatst op het plat dak. Dit sluit de aanwezigheid van oude roofinglagen hieronder niet uit, hier dient men rekening mee te houden bij renovatiewerken.

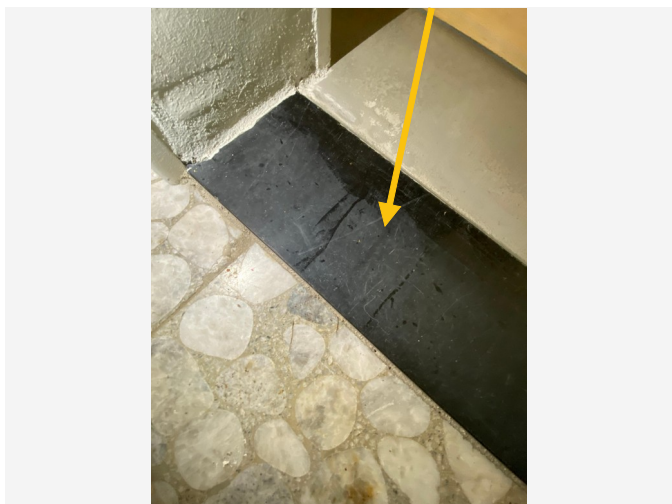
| Fiche 8: Binnendeurdorpel..... | 24 |

De binnendeurdorpel met een asbestverdacht uiterlijk werd nieuw geplaatst tijdens de renovatie in 2016, de eigenaar toonde dit aan met foto's van tijdens de werken.

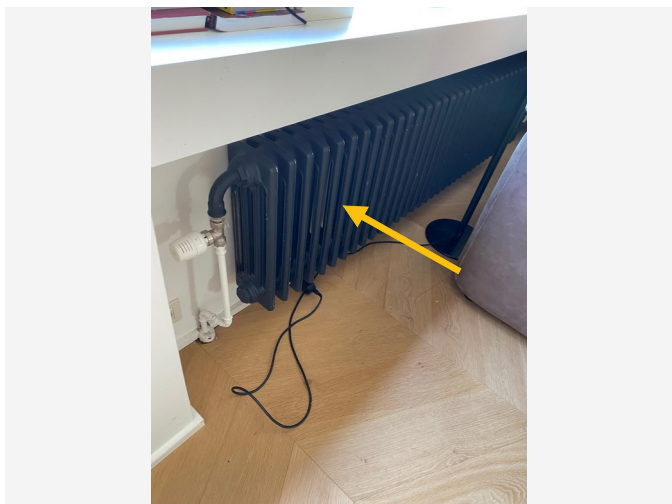
| Fiche 9: Dichtingen gietijzeren radiatoren..... | 25 |

Tijdens onze inspectie trokken de gietijzeren radiatoren onze aandacht. Deze radiatoren bevatten vaak pakkingen die mogelijk asbestverdacht of asbesthoudend zijn. Omdat wij geen destructieve methoden mogen toepassen, hebben we visueel aan de buitenzijde geen pakkingen kunnen vaststellen. Bij renovatie of sloop is een destructief onderzoek naar deze radiatoren echter noodzakelijk, aangezien de kans groot is dat ze asbesthoudende pakkingen bevatten.

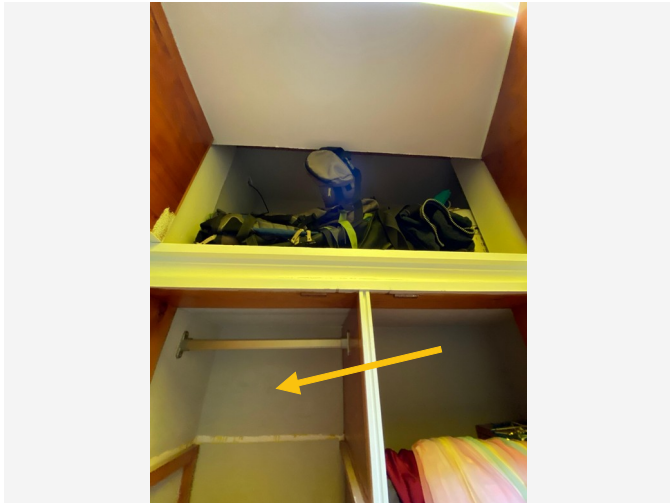
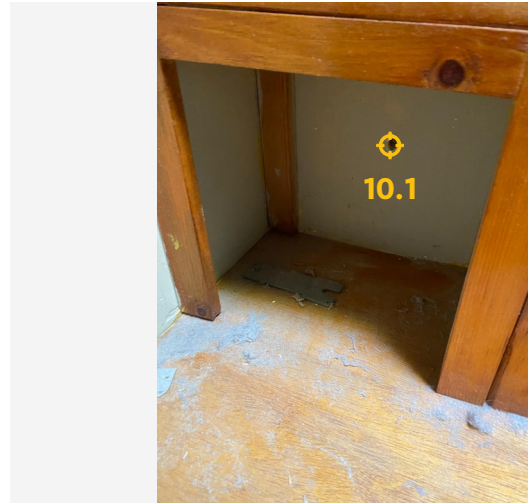
## Fiche 10: Oud pleisterwerk in de berging +2

Geen asbest

| # | Type | Referentie | Resultaat |
|---|---|---|---|
| 10.1 | Mengmonster | MM1 | Geen asbest |

| Opmerking | In de berging op +2 is nog oud pleisterwerk aangetroffen |
