# Asbestinventarisatetest

Pastoor Van de Wouwerstraat 50, 2600 Antwerpen

Attestnummer : 20250811-000016.001

Uitgegeven op : 11.08.2025

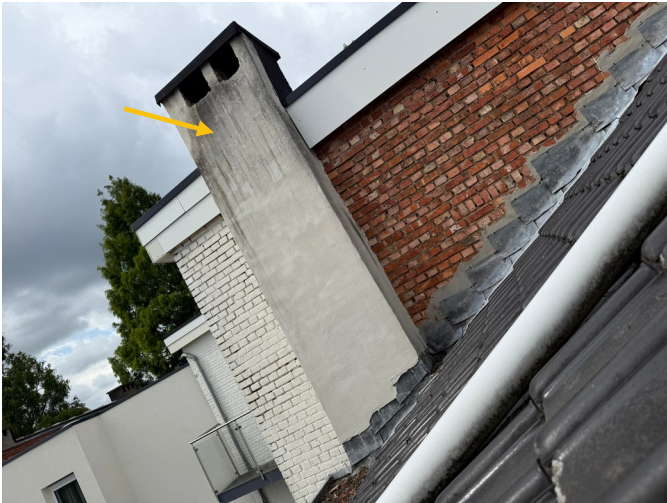
Situeringsfoto

**Reden:** Het te onderzoeken materiaal situeert zich hoger dan 3,50 m te rekenen vanaf een veilige ondergrond

**Uitleg van de asbestdeskundige:** - Binnenbekleding schouw kan niet nagekeken worden wegens de hoogte en onveilige toestand.

- Laten nakijken wanneer er werken gepland zijn.
- Fiche opgemaakt zoals verplicht in het inspectieprotocol en bevestigd door certificeringsinstelling.

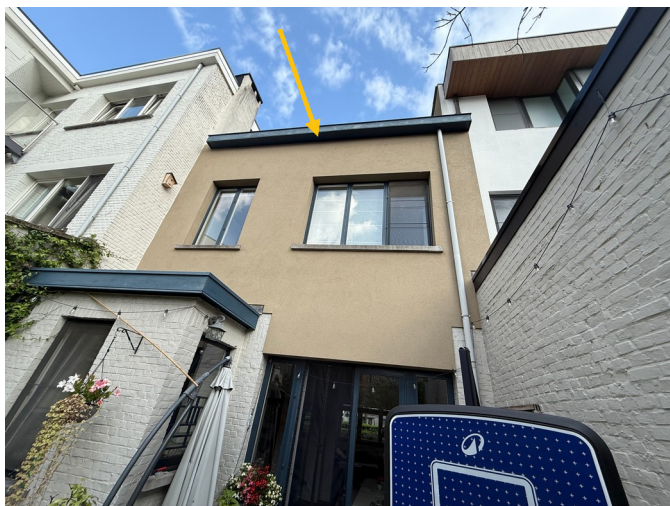
Situeringsfoto

**Reden:** Het te onderzoeken materiaal situeert zich hoger dan 3,50 m te rekenen vanaf een veilige ondergrond

**Uitleg van de asbestdeskundige:** - Plat dak is te hoog om te controleren

- Dakbedekking(en), eventuele rookgaskanalen of andere mogelijke asbesthoudende toepassingen kunnen ook niet nagekeken worden.
- Laten nakijken wanneer het eenvoudig bereikbaar wordt of bij werken

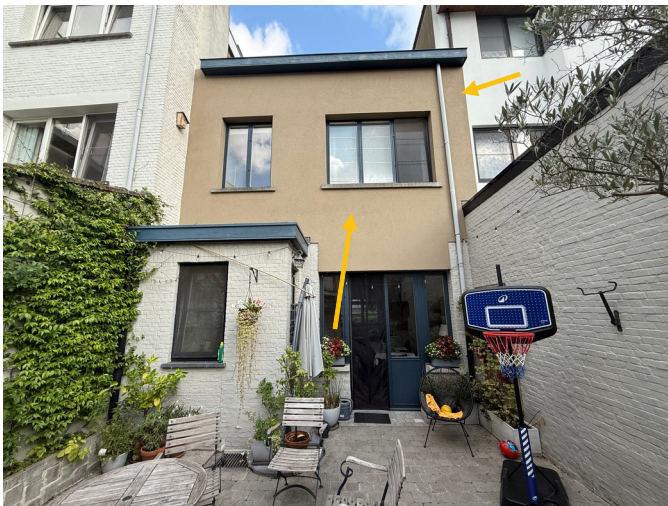
Vrije foto

- Crepi is niet asbestverdacht want is na 2000 geplaatst, bewijsdocument = factuur met jaar: 2014
- Alles (bouw)materialen vanaf 2001 moeten verplicht asbestvrij zijn, daarom de verplichte staalname niet uitgevoerd.

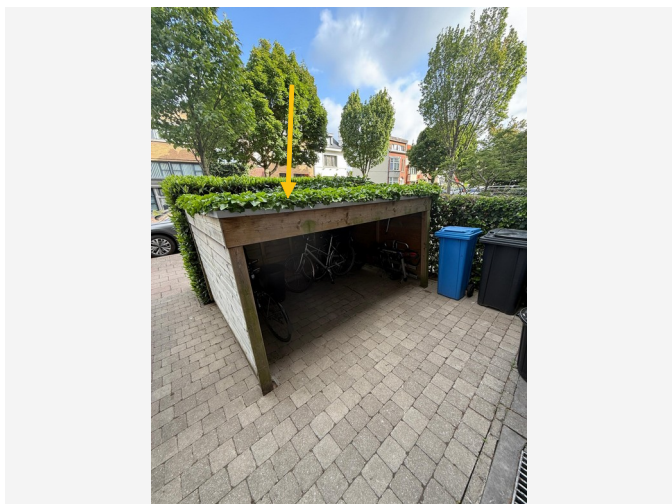
Vrije foto

- Fietsenstalling is van hout en dakbedekking van EPDM. Geen asbesthoudende materialen

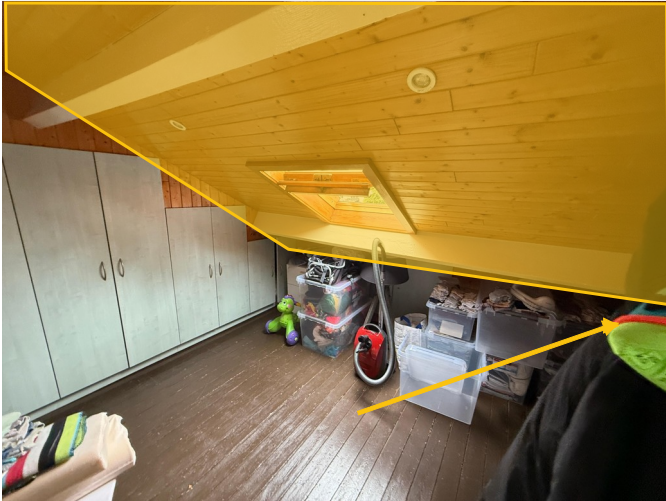
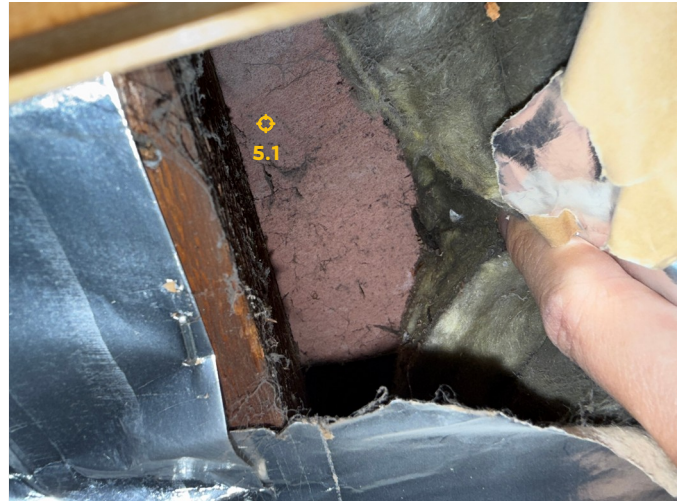
## Fiche 5: M04 - Onderdak van het hellende dak

Geen asbest

| # | Type | Referentie | Resultaat |
|---|---|---|---|
| 5.1 | Puntmonster | M04 | Geen asbest |

| Opmerking | <ul style="list-style-type: none"><li>- Nagekeken op: langs binnen, rechts achteraan en onder dak dakpannen via het dakraam</li><li>- Rood/roze</li><li>- Onderdak dat zichtbaar was is bemonsterd, geen andere onderdaken tegengekomen</li><li>- Monstergrootte was conform het inspectieprotocol</li><li>- Andere eventuele (oudere) onderdaken niet zichtbaar tijdens de rondgang en konden niet nagekeken worden omdat het een niet-destructief onderzoek is.</li><li>- Als er werken zijn gepland aan het dak (zoals isoleren), laten nakijken of er nog andere onderdaken liggen</li></ul> |

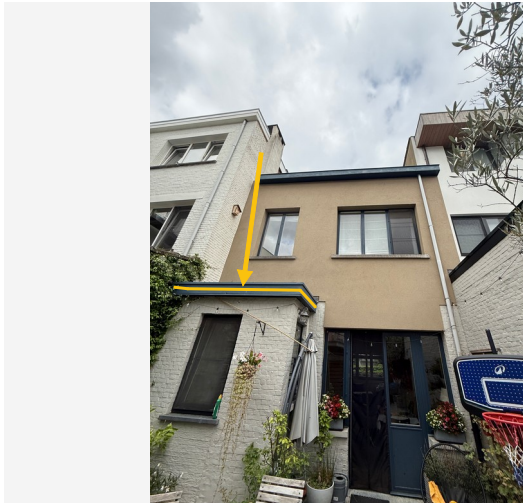
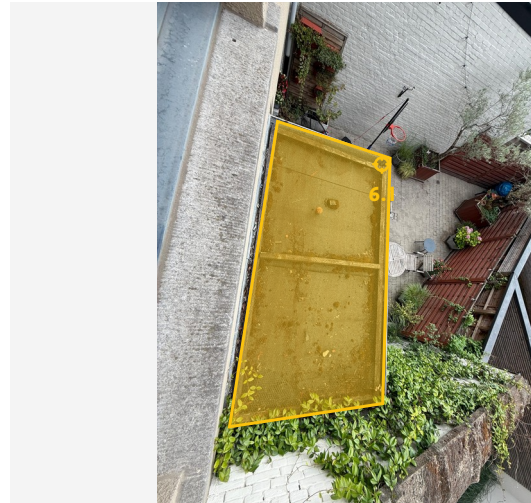
## Fiche 6: M03 - Roofing Plat Dak keuken

Geen asbest

| # | Type | Referentie | Resultaat |
|---|---|---|---|
| 6.1 | Puntmonster | M03 | Geen asbest |

| Opmerking | <p>- Plat dak op: Keuken</p> <p>- Enkel bovenste laag getest omdat het een niet-destructief onderzoek is, er zijn GEEN gaten gemaakt zodat er lekken kunnen ontstaan, zorgvuldig bij een overschot stuk afgenomen ZONDER kans op lekken, eventuele onderlagen zijn niet gekend.</p> |

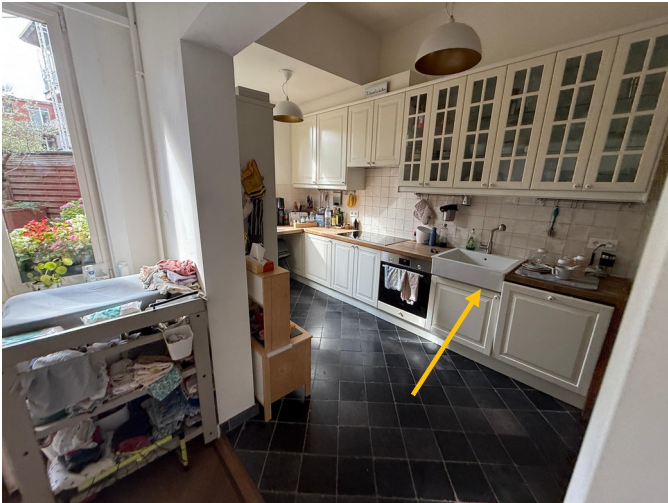
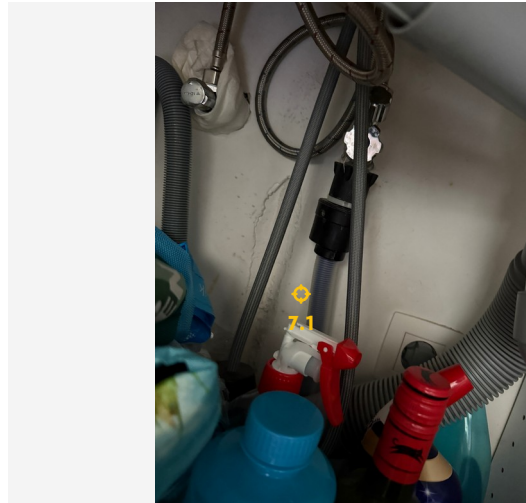
## Fiche 7: M01 – Pleisterwerk Muren zonder plafond

Geen asbest

| # | Type | Referentie | Resultaat |
|---|---|---|---|
| 7.1 | Mengmonster | M01 | Geen asbest |

| Opmerking | <ul style="list-style-type: none"> <li>- Staalname tot op de drager door alle lagen heen</li> <li>- Geen muur pleisterwerk in het stooklokaal (CV)</li> <li>- Oppervlakte is een schatting</li> <li>- Plafondpleisterwerk nakijken niet mogelijk wegens vals plafond/gipskartonplaat</li> <li>- Indien sommige muren niet getest konden worden (tegels, gipskartonplaat, valse muren) en deze worden later wel bereikbaar, laten nakijken, bijvoorbeeld bij werken</li> <li>- Alle muren auditief nagekeken op regelmatige afstand en hoogte</li> </ul> |

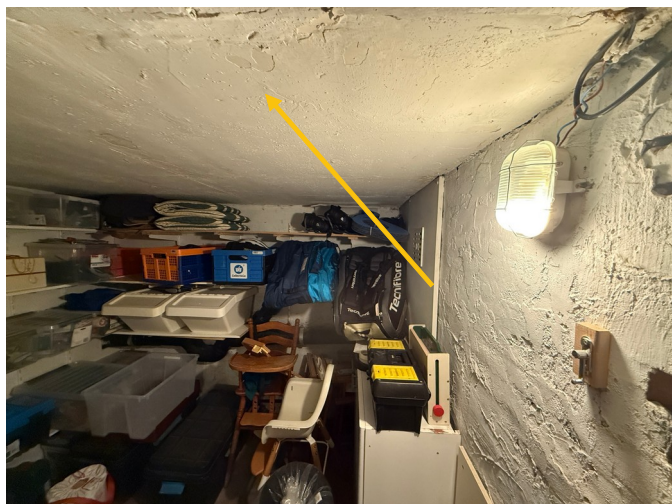
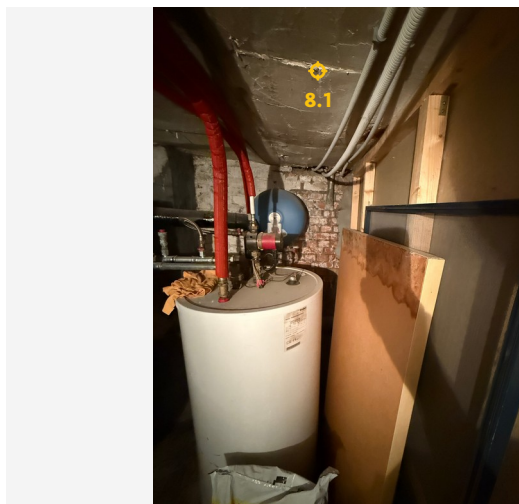
## Fiche 8: M02 - Pleisterwerk Plafond (plaat) - Kelder

Geen asbest

| # | Type | Referentie | Resultaat |
|---|---|---|---|
| 8.1 | Mengmonster | M02 | Geen asbest |

| Opmerking | <ul style="list-style-type: none"> <li>- Er is geen plafondpleisterwerk, allemaal valse plafonds, zie bij M01-Pleisterwerk muren</li> <li>- Plafondplaat kelder</li> <li>- Staalname tot op de drager door alle lagen heen</li> <li>- Alle plafonds auditief nagekeken op regelmatige afstand en breedte</li> </ul> |
