# Asbestinventarisatattest

Fruithoflaan 70/401, 2600 Antwerpen

Attestnummer : 20251101-000422.000

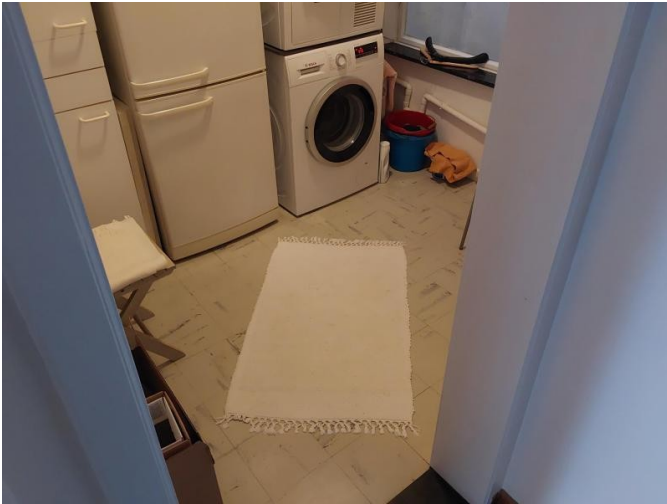
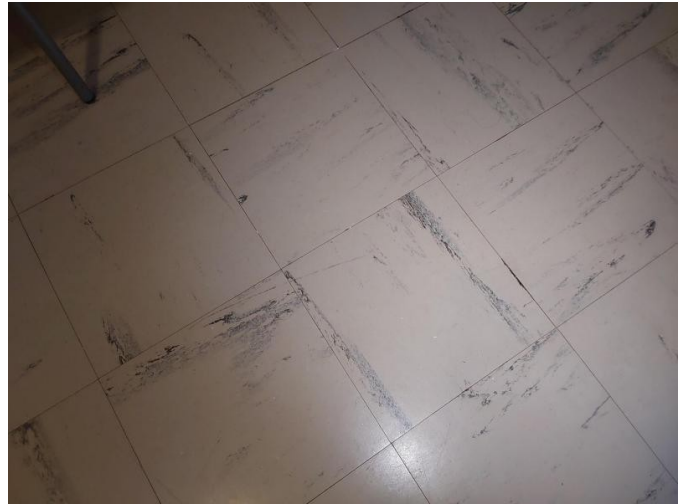
Overzichtsfoto

Detailfoto

Het asbestmateriaal valt onder de mijlpaal van 2040.

| Eindbeoordeling materiaalisico | Laag materiaalisico en/of verlaagde kans op vezelvrijgave |

| Toestand van het materiaal | Licht beschadigd, licht verweerd. Intact calciumsilicaatmateriaal of categorie III 'gebondenheid' |

| Beschrijving | Vinyltegels |

- Zorg voor een veilig beheer. Vermijd het beschadigen van het asbestmateriaal. Controleer de toestand jaarlijks op wijzigingen.

- Hermetische zone (erkend asbestverwijderaar)  
De vinyltegels zijn gelijmd aan een onderliggende vloerlaag (mogelijks met zwarte asbesthoudende lijm). Verwijderen gebeurt door vinytegels te verwijderen en hierna de lijmlaag. Om geen asbestvezels te verspreiden naar de omgeving, dient een onderdrukzone te worden opgesteld. Dit mag dus enkel door een erkend verwijderaar verwijderd worden in een hermetische zone.

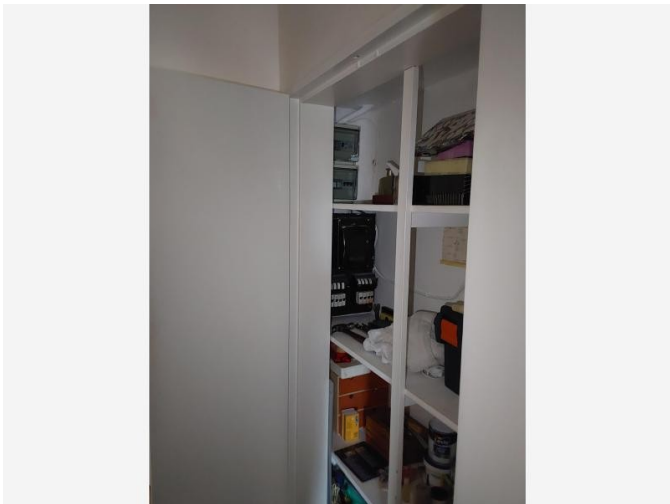
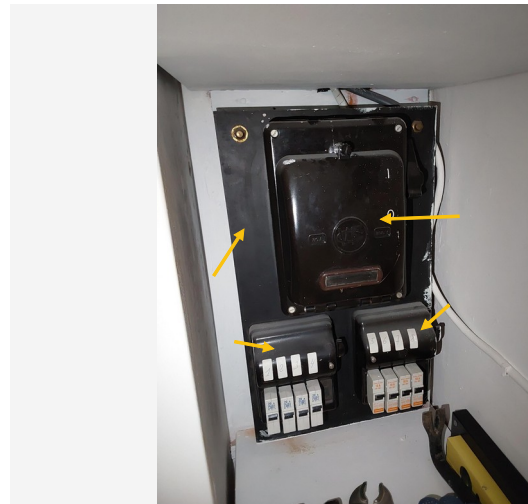
Overzichtsfoto

Detailfoto

Het asbestmateriaal valt onder de mijlpaal van 2040.

| Eindbeoordeling materiaalrisico | Laag materiaalrisico en/of verlaagde kans op vezelvrijgave |

| Toestand van het materiaal | Onbeschadigd, niet verweerd |

| Beschrijving | Bakeliet omkasting en plaat |
| Opmerking | Zowel de achterste plaat als de omkastingen zijn asbestverdacht. |

- Zorg voor een veilig beheer. Vermijd het beschadigen van het asbestmateriaal. Controleer de toestand jaarlijks op wijzigingen.

- Eenvoudige handelingen: mag via doe-het-zelf of door werknemer(s) met opleidingsattest eenvoudige handelingen  
Hechtgebonden toepassing die kan worden losgeschroefd en in 1 geheel kan worden verwijderd.

Bakeliet zekeringen en verdeelkasten zijn asbestverdacht en kunnen best als dusdanig behandeld worden. Ze kunnen door een particulier of aannemer zelf verwijderd worden mits het nemen van de nodige voorzorgsmaatregelen. (FFP3 mondkap, handschoenen, wegwerpoverall type 5/6).

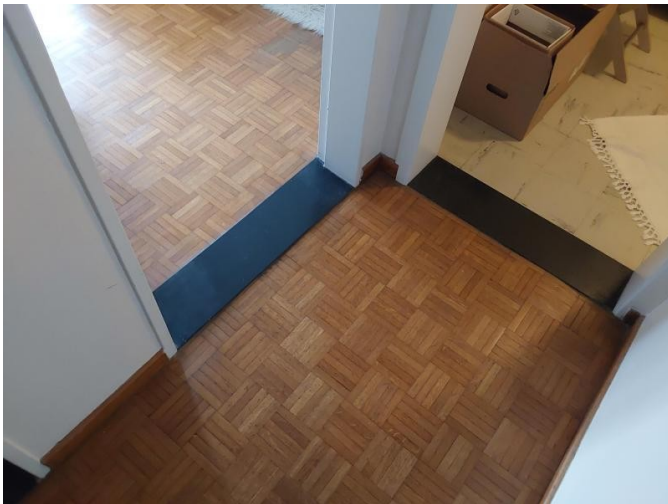
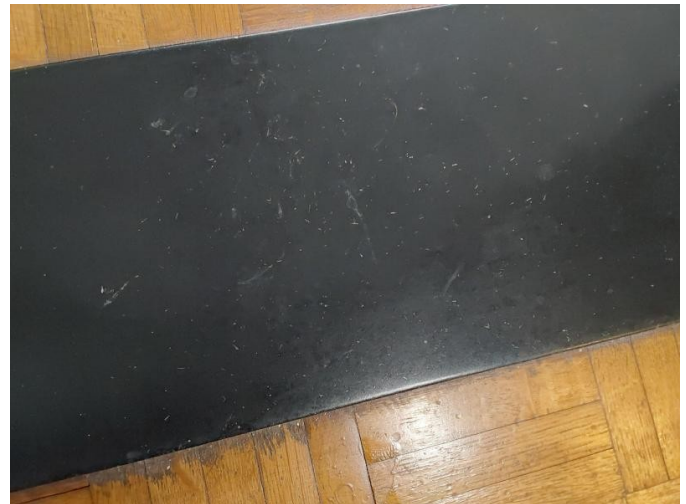
Overzichtsfoto

Detailfoto

Het asbestmateriaal valt onder de mijlpaal van 2040.

| Eindbeoordeling materiaalrisico | Laag materiaalrisico en/of verlaagde kans op vezelvrijgave |

| Toestand van het materiaal | Licht beschadigd, licht verweerd. Intact calciumsilicaatmateriaal of categorie III 'gebondenheid' |

| Beschrijving | Dorpel in Massal (imitatiemarmer) |

- Zorg voor een veilig beheer. Vermijd het beschadigen van het asbestmateriaal. Controleer de toestand jaarlijks op wijzigingen.

- Eenvoudige handelingen: mag via doe-het-zelf of door werknemer(s) met opleidingsattest eenvoudige handelingen  
Hechtgebonden asbesttoepassing die door particulieren of aannemers met een opleiding eenvoudige handelingen zelf verwijderd kan worden. De dorpels dienen wel in 1 geheel zonder te beschadigen, verwijderd en afgevoerd te worden. Draag hierbij de nodige veiligheidsmiddelen (stofmasker FFP3; wegwerpovertall CAT III type 5/6; wegwerphandschoenen en afspoelbaar schoeisel). Dubbel verpakt afvoeren als hechtgebonden asbestafval (bij containerpark). Voor meer info zie website van de OVAM ([www.asbestinfo.be](http://www.asbestinfo.be)) en/of CODEX boek VI titel 3

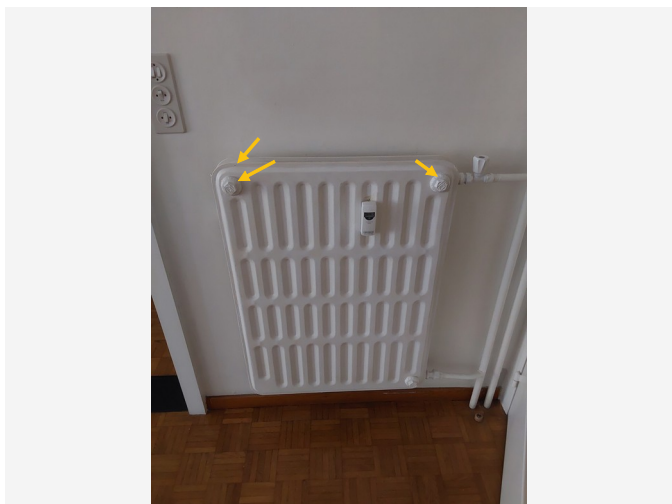
Vrije foto

Tijdens onze inspectie trokken de gietijzeren radiatoren onze aandacht. Deze radiatoren bevatten vaak pakkingen die mogelijk asbestverdacht of asbesthoudend zijn. Omdat wij geen destructieve methoden mogen toepassen, hebben we visueel aan de buitenzijde geen pakkingen kunnen vaststellen. Bij renovatie of sloop is een destructief onderzoek naar deze radiatoren echter noodzakelijk, aangezien de kans groot is dat ze asbesthoudende pakkingen bevatten.

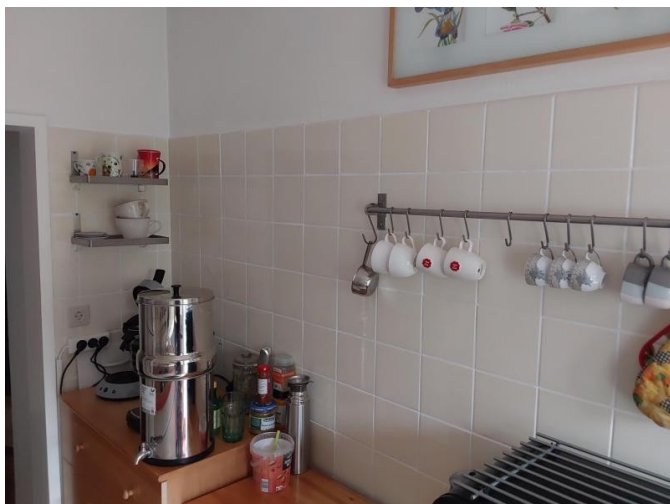
Vrije foto

Mogelijk bevindt er zich asbestverdachte tegellijm achter de wandtegels. Dit was niet waarneembaar, er waren geen bestaande beschadiging en/of openingen in de wandtegels. De lijmlaag is dus niet bereikbaar zonder destructief onderzoek en dient verder onderzocht te worden als de tegels van de wand worden verwijderd. Asbesthoudende tegellijm werd gebruikt tot midden jaren '80.

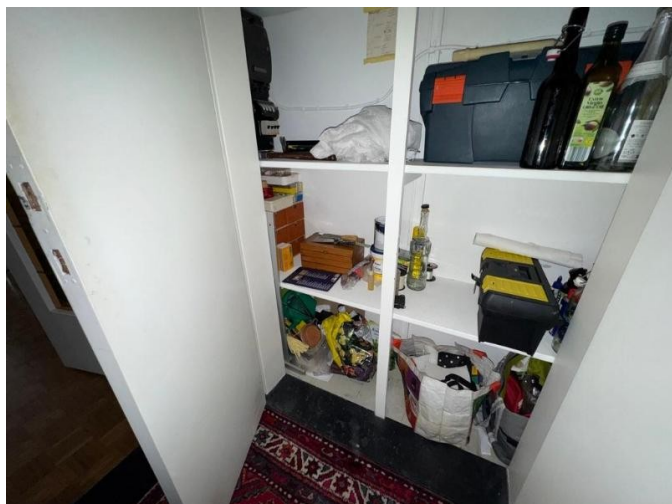
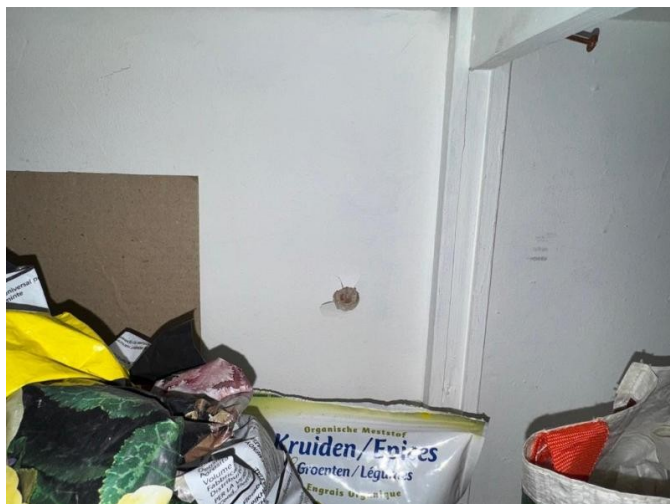
## Fiche 6: Pleisterwerk binnenmuren

Overzichtsfoto

Detailfoto

Geen asbest

| # | Type | Referentie | Resultaat |
|---|---|---|---|
| 6.1 | Mengmonster | MM1 | Geen asbest |

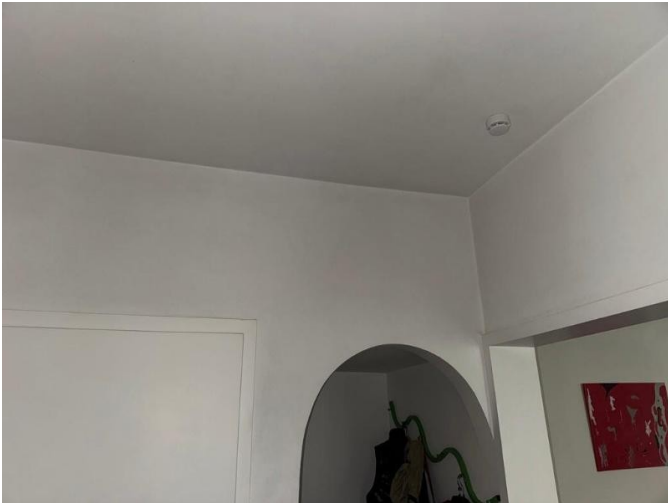
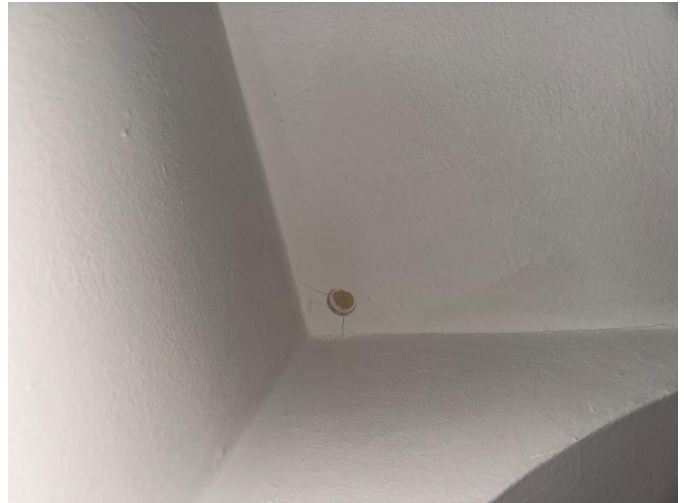
## Fiche 7: Pleisterwerk plafond

Overzichtsfoto

Detailfoto

Geen asbest

| # | Type | Referentie | Resultaat |
|---|---|---|---|
| 7.1 | Mengmonster | MM2 | Geen asbest |
