# Asbestinventarisatetest

Omer van Ommerplein 16/5, 2650 Edegem

Attestnummer : **20251101-000349.000**

**Asbestveilig** (maar mogelijk niet asbestvrij)

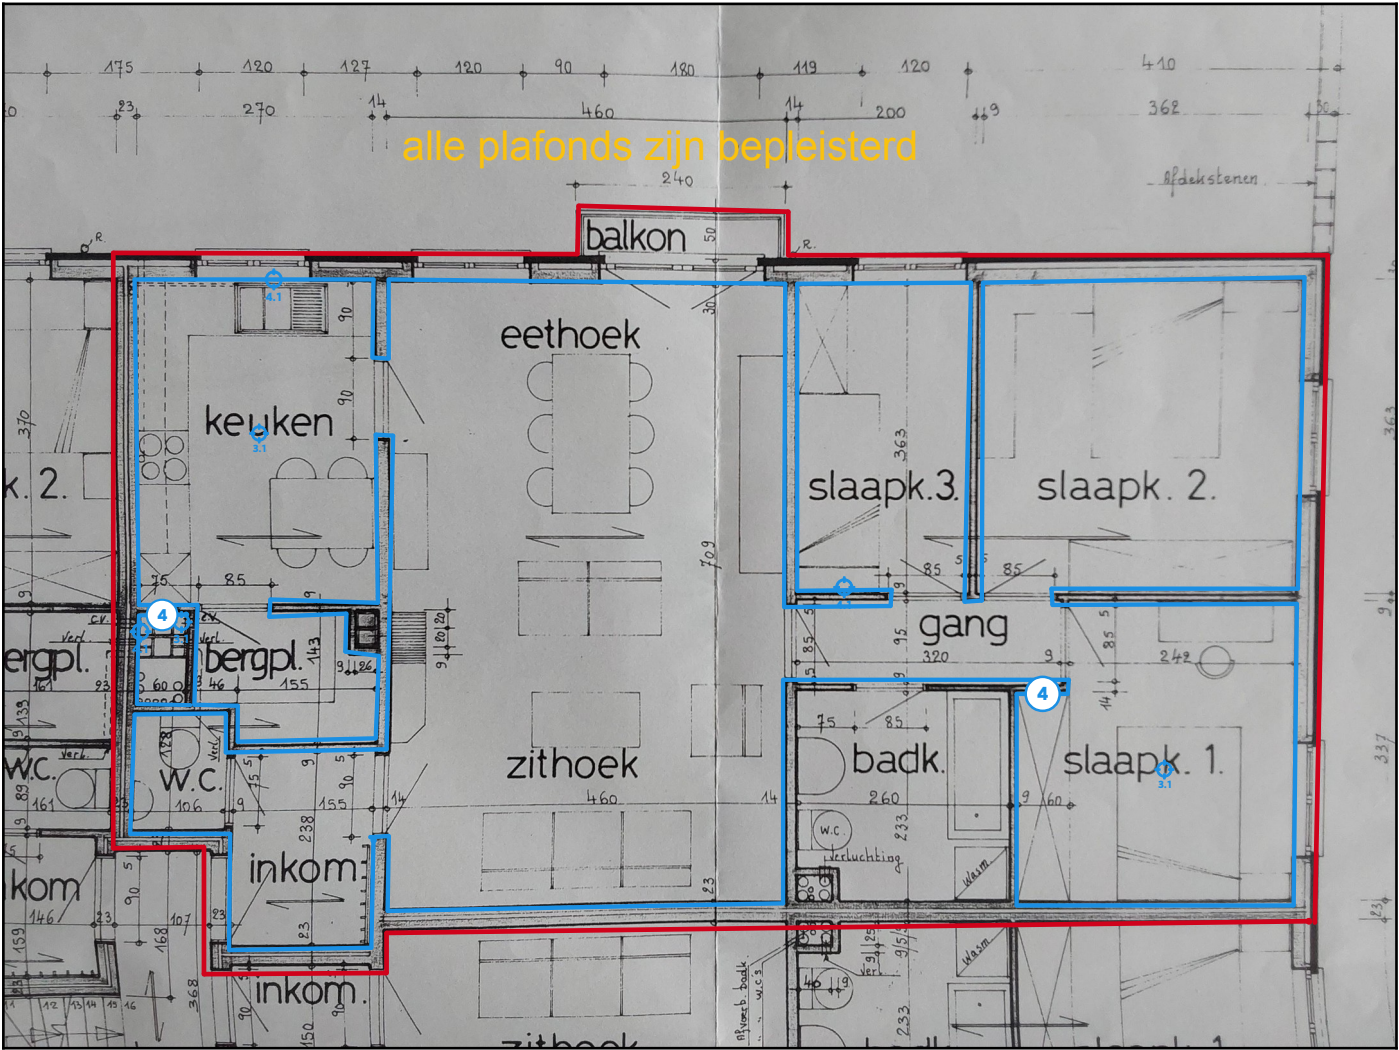
# Plan 1.1: Appartement 5

| Beschrijving | Type | Actie |
|---|---|---|
| 3. Pleisterwerk plafond | Geen asbest | - |
| 4. Pleisterwerk binnenmuren | Geen asbest | - |

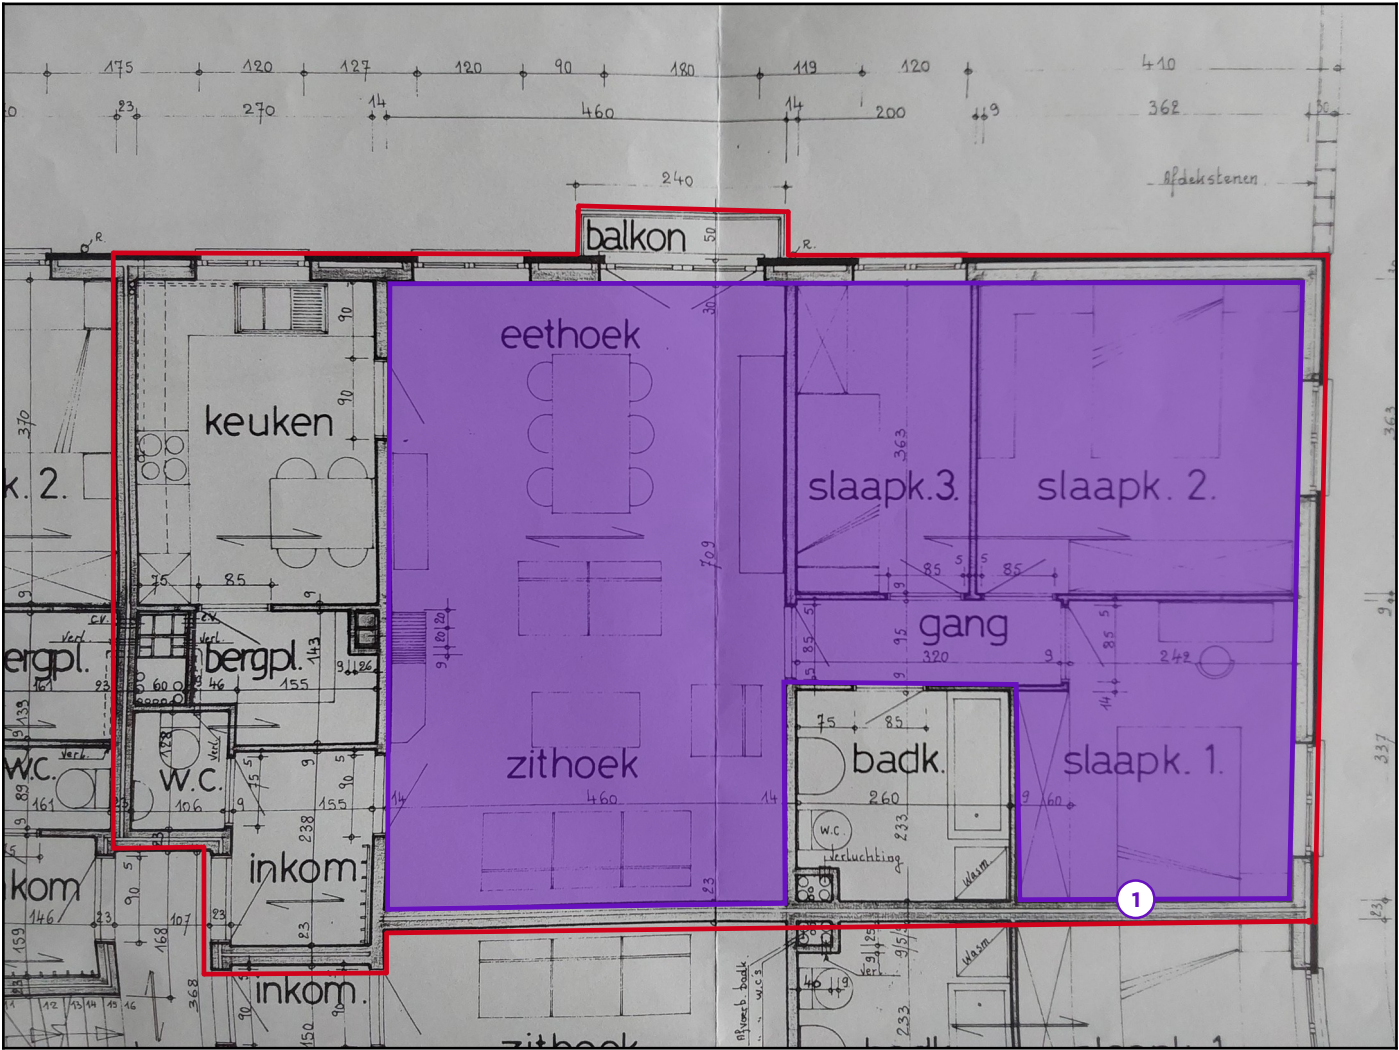
# Plan 1.2: Appartement 5: vloer

| Beschrijving | Type | Actie |
|---|---|---|
| 1. Vloerzeilen appartement (niet asbestverdacht) | Advies | - |

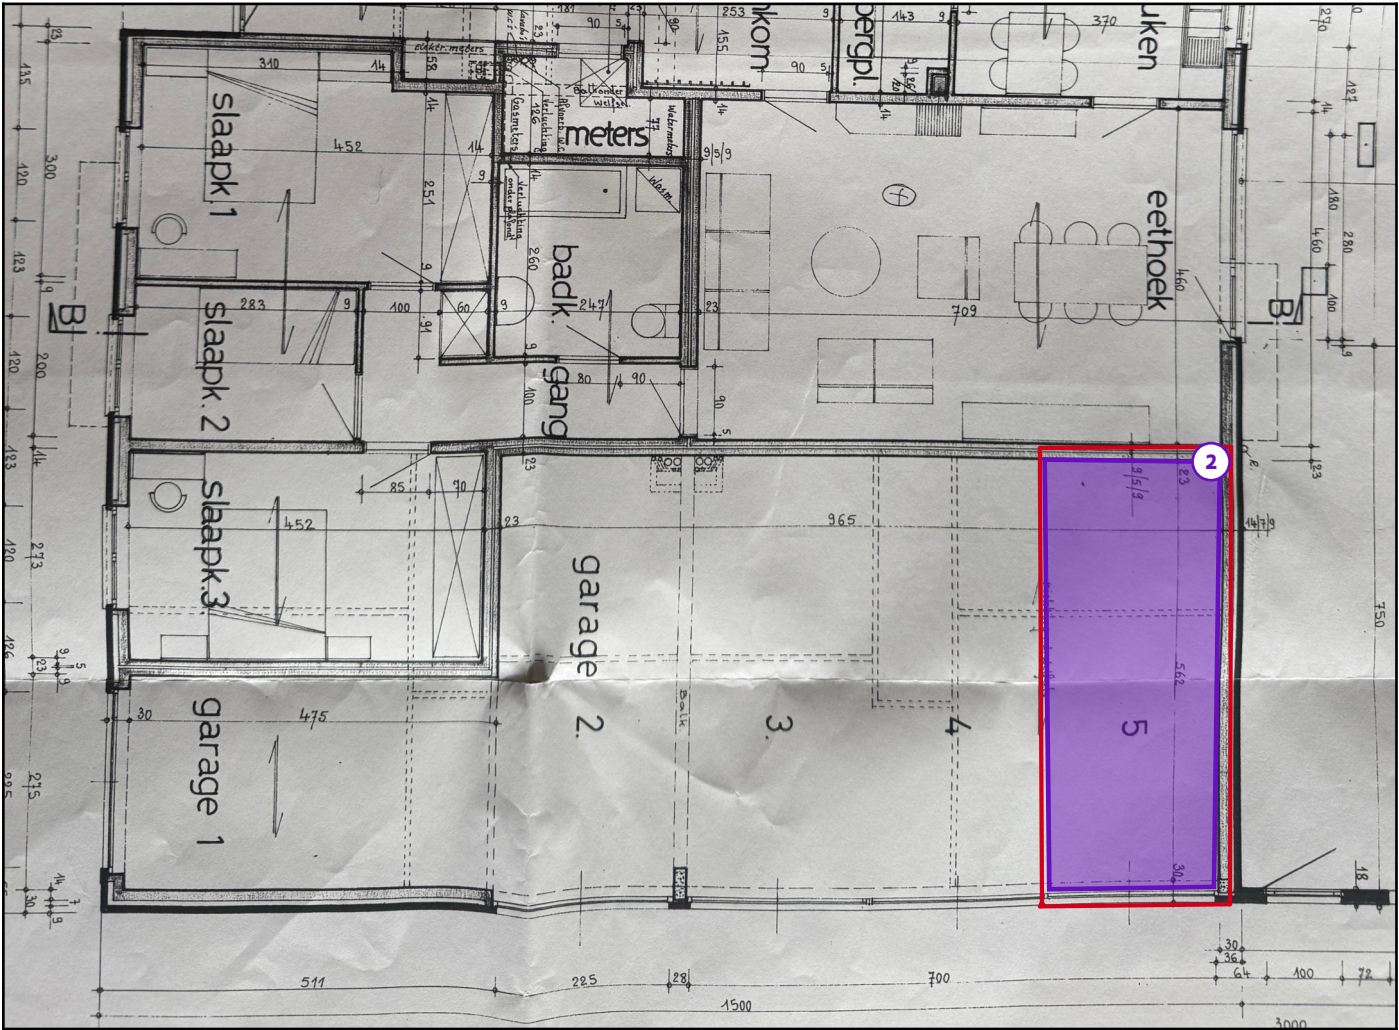
### Plan 1.3: Plan garages (G5)

| Beschrijving | Type | Actie |
|---|---|---|
| 2. Vloerzeil garage (niet asbestverdacht) | Advies | - |

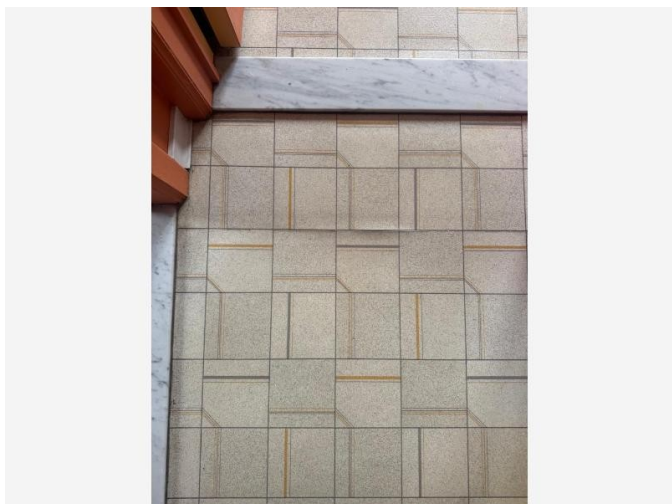
Vrije foto

Vloerzeilen in het appartement zijn recent en flexibel en dus niet asbestverdacht.

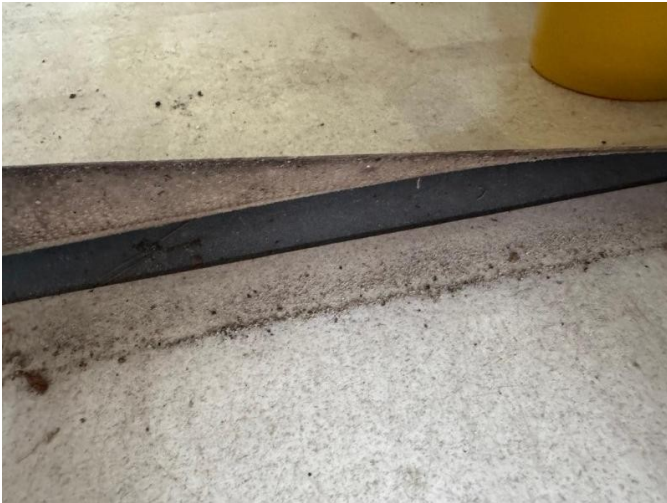
*Vrije foto*

Vloerzeil in garage is recent en flexibel en dus niet asbestverdacht.

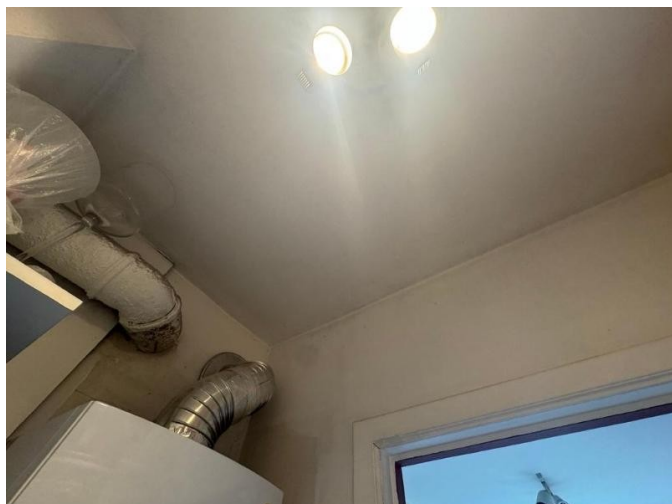
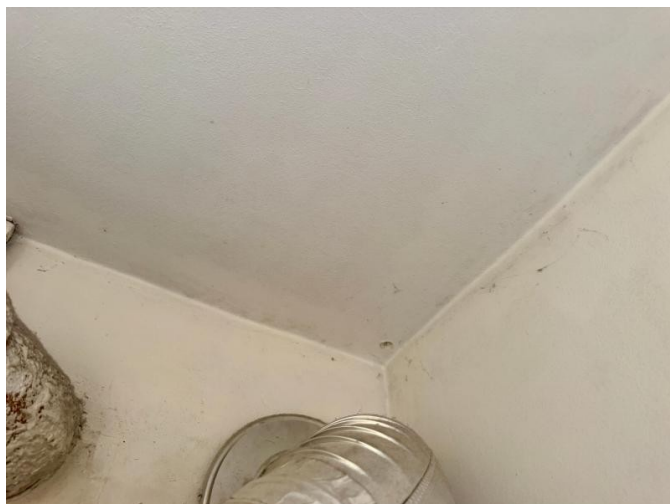
## Fiche 3: Pleisterwerk plafond

Geen asbest

| # | Type | Referentie | Resultaat |
|---|---|---|---|
| 3.1 | Mengmonster | MM2 | Geen asbest |

| Opmerking | <p>Volgens het inspectieprotocol is een monstername van het pleisterwerk verplicht om dit te identificeren als niet-asbesthoudend.</p> <p>De vermelde oppervlaktes en volumes zijn een beredeneerde estimatie.</p> |
