# Asbestinventarisatattest

Luitenant Lippenslaan 29/502, 2140 Antwerpen

Attestnummer : 20250724-000156.000

Uitgegeven op : 24.07.2025

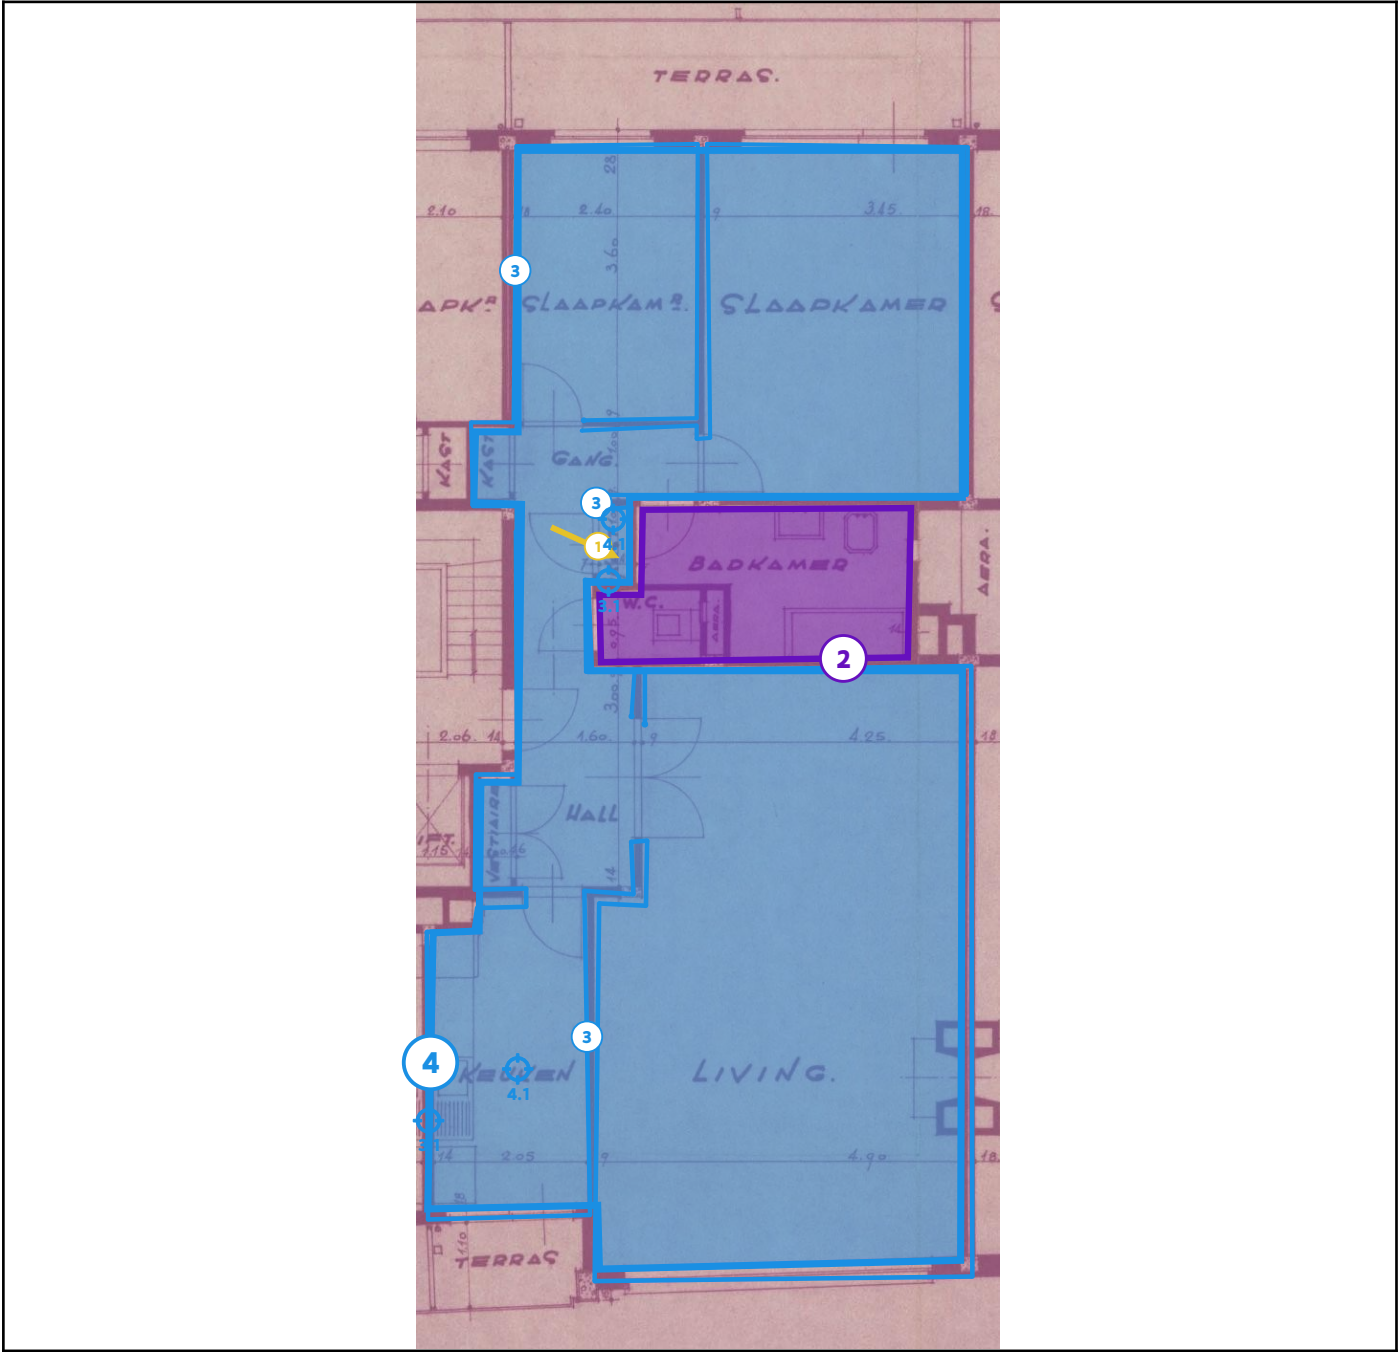
# Plan 1.1: Appartement 502

| Beschrijving | Type | Actie |
|---|---|---|
| 1. Bakeliet verdeelkast elektriciteit | Asbestmateriaal | Zorgvuldig beheren |
| 2. Verlaagd plafond badkamer | Advies | - |
| 3. Pleisterwerk binnenmuren | Geen asbest | - |

| 4. Pleisterwerk plafond | Geen asbest | - |

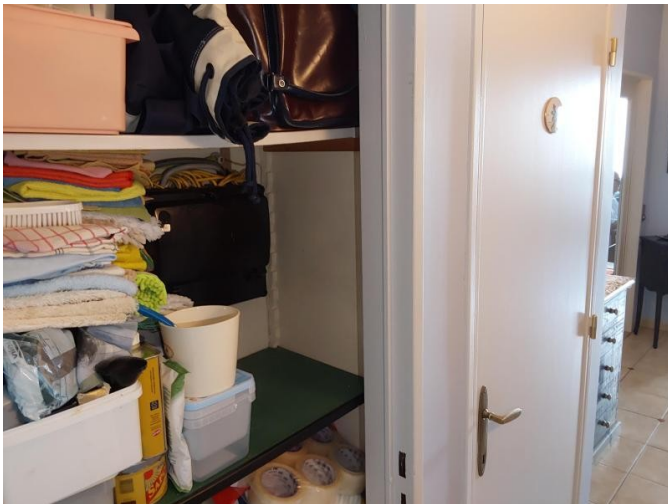
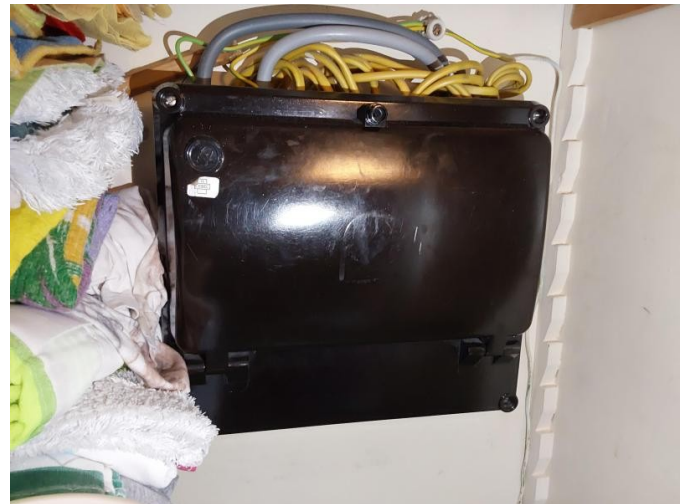
Overzichtsfoto

Detailfoto

## Conclusie

| Eindbeoordeling materiaalrisico | Laag materiaalrisico en/of verlaagde kans op vezelvrijgave |

| Asbestsoort (vezeltype) | Crocidoliet aanwezig |
| Afschermingsgraad van het gehele materiaal | Geheel of deels (ook) vrij aan de binnenlucht |
| Toestand van het materiaal | Onbeschadigd, niet verweerd |

| Beschrijving | Bakeliet verdeelkast elektriciteit |

- Zorg voor een veilig beheer. Vermijd het beschadigen van het asbestmateriaal. Controleer de toestand jaarlijks op wijzigingen.

- Eenvoudige handelingen: mag via doe-het-zelf of door werknemer(s) met opleidingsattest eenvoudige handelingen  
Hechtgebonden toepassing die kan worden losgeschroefd en in 1 geheel kan worden verwijderd.

Bakeliet zekeringen en verdeeldozen zijn asbestverdacht en kunnen best als dusdanig behandeld worden. Ze kunnen door een particulier of aannemer zelf verwijderd worden mits het nemen van de nodige voorzorgsmaatregelen. (FFP3 mondkap, handschoenen, wegwerpoverall klasse 3 type 5/6). Deze mogen dubbelverpakt als asbestafval afgevoerd worden naar het containerpark.

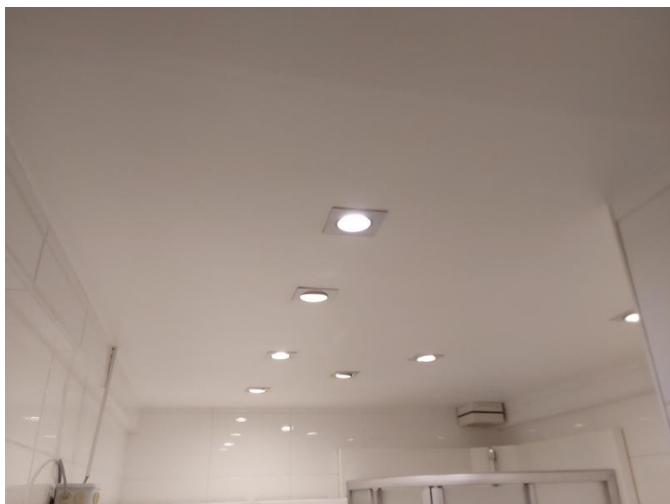
Vrije foto

Plafond in de badkamer is afgewerkt met een vals plafond. Aangezien dit een niet-destructief onderzoek betreft, is er niet onderzocht wat er zich mogelijks achter dit verlaagd plafond bevindt. Het is dus aangewezen om bijkomend onderzoek uit te voeren bij werken.

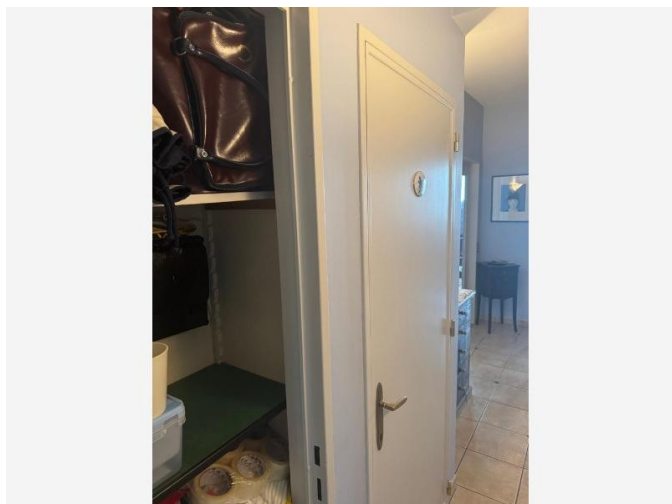
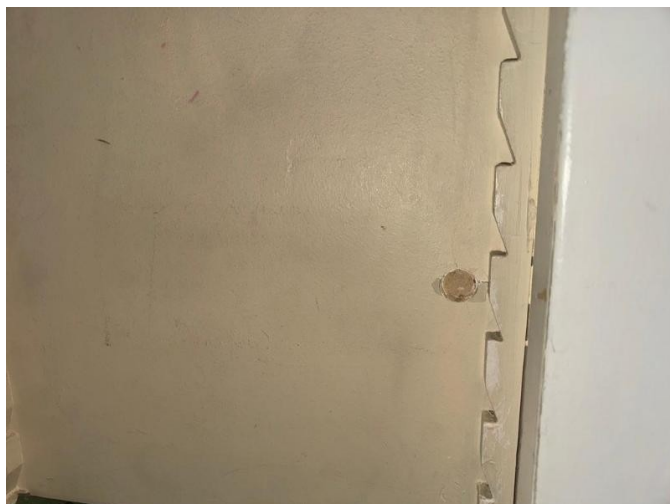
## Fiche 3: Pleisterwerk binnenmuren

Geen asbest

| # | Type | Referentie | Resultaat |
|---|---|---|---|
| 3.1 | Mengmonster | MM1 | Geen asbest |

| Beschrijving | Pleisterwerk binnenmuren |

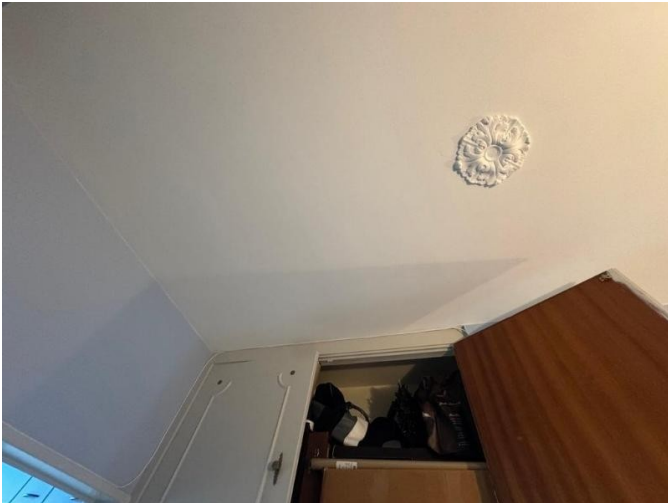
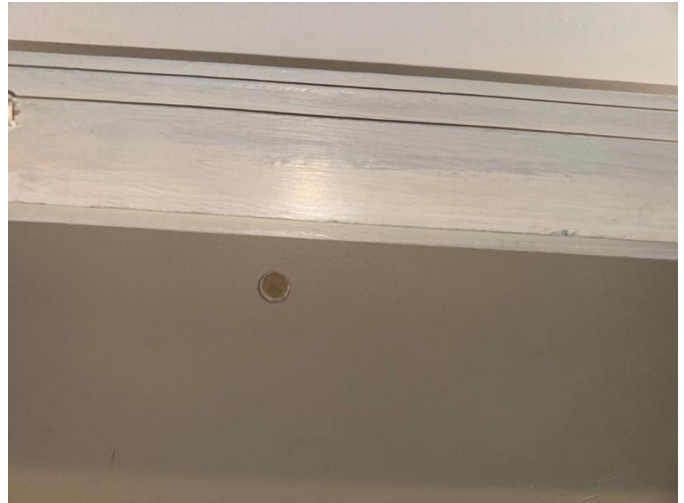
## Fiche 4: Pleisterwerk plafond

Geen asbest

| # | Type | Referentie | Resultaat |
|---|---|---|---|
| 4.1 | Mengmonster | MM2 | Geen asbest |

| Beschrijving | Pleisterwerk plafond |
