# Asbestinventarisatetest

Fruithoflaan 116/1001, 2600 Antwerpen

Attestnummer : **20251126-000377.000**

Uitgegeven op : **26.11.2025**

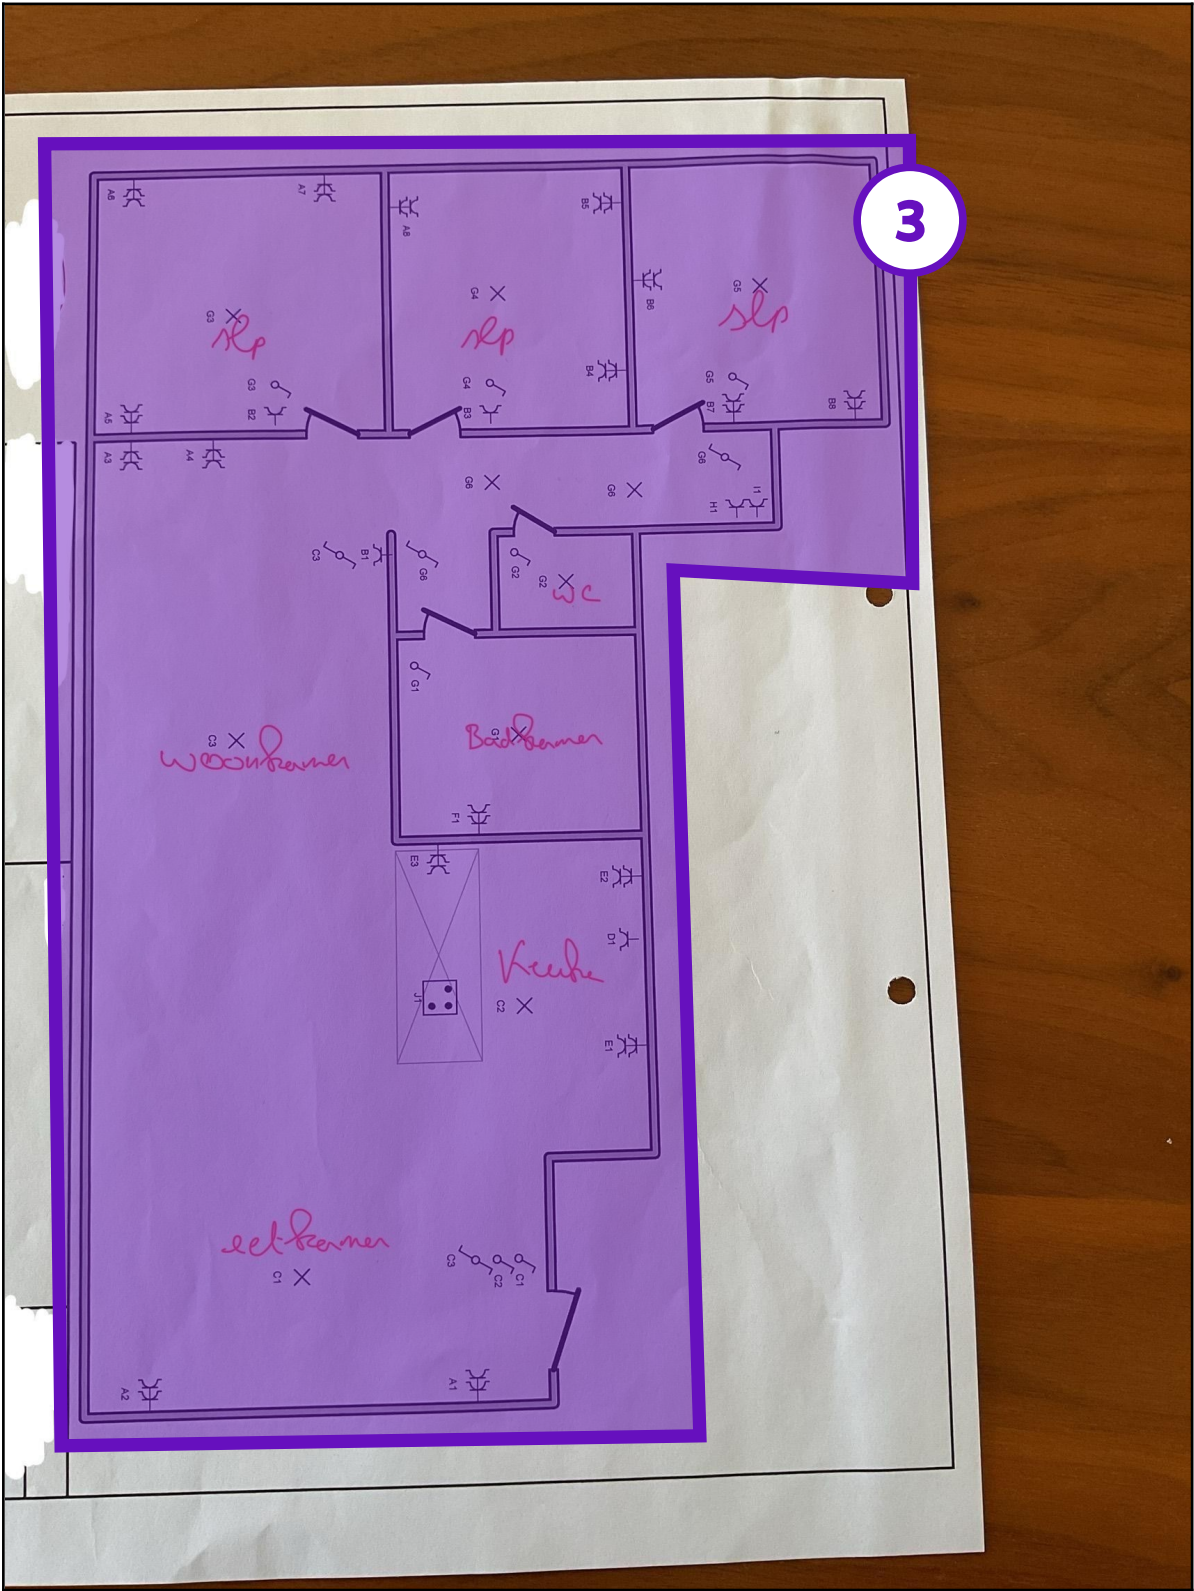
Plan 1.2: appartement kopie

Er kunnen asbesthoudende materialen aanwezig zijn: achter valsewanden/plafond, onder tegels/parket, of andere verborgen plaatsen.

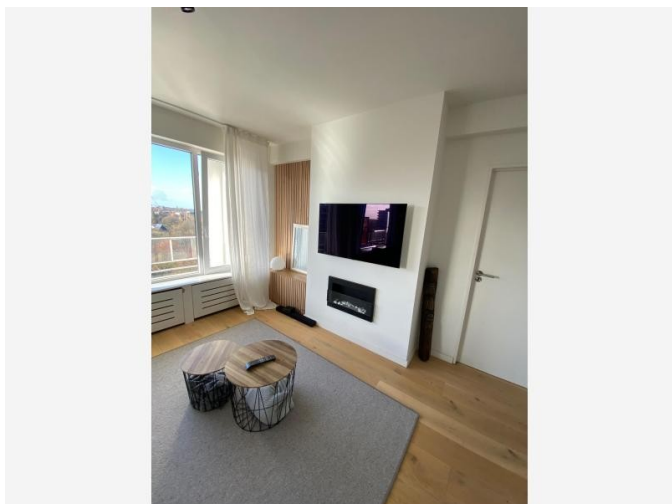
*Situeringsfoto*

**Reden:** Niet bereikbaar

**Uitleg van de asbestdeskundige:** Er is geen mogelijk op te testen wat zich achter de schouw bevindt. Indien bij afbraak extra controle nodig.

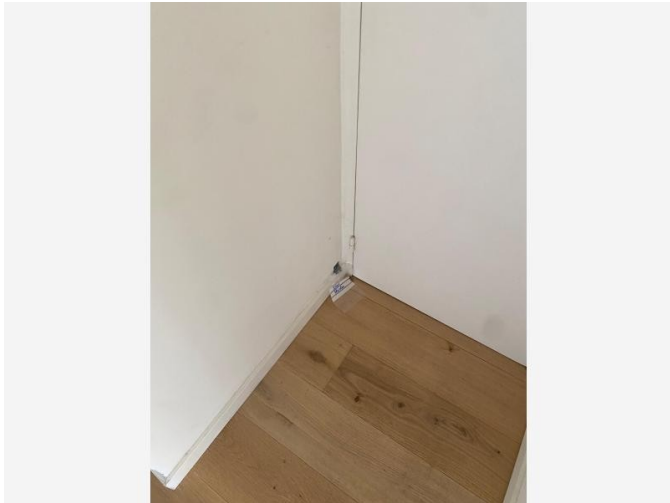
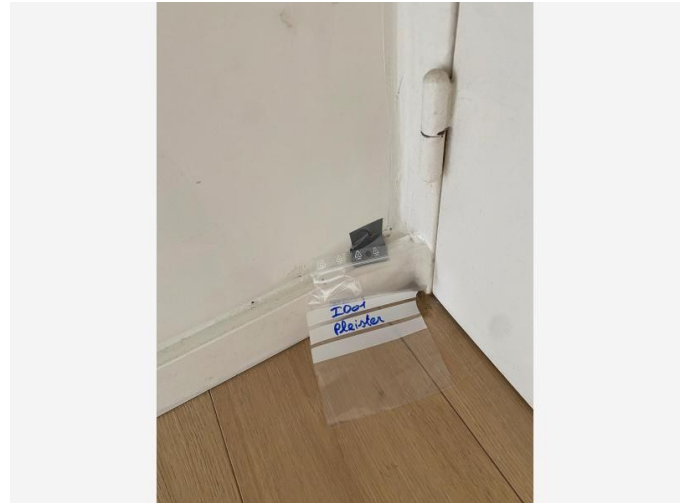
## Fiche 4: Pleisterwerk muur

### Conclusie

Geen asbest

| # | Type | Referentie | Resultaat |
|---|---|---|---|
| 4.1 | Mengmonster | ID01 | Geen asbest |

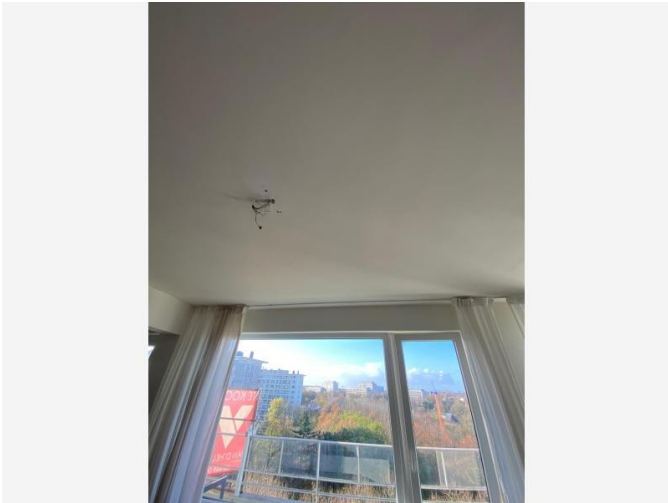
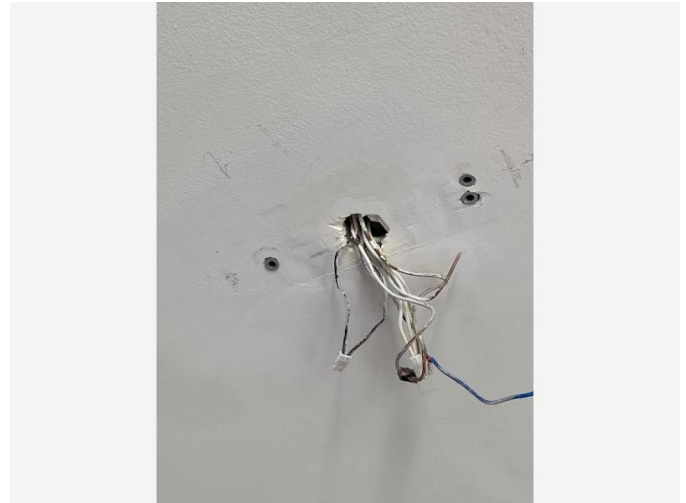
## Fiche 5: Pleisterwerk plafond

### Conclusie

Geen asbest

| # | Type | Referentie | Resultaat |
|---|---|---|---|
| 5.1 | Mengmonster | ID02 | Geen asbest |
