# Asbestinventarisatattest

Voorspoedlei 1, 2640 Mortsel

Attestnummer : 20250717-000116.000

# Zone 1: Hoofdgebouw

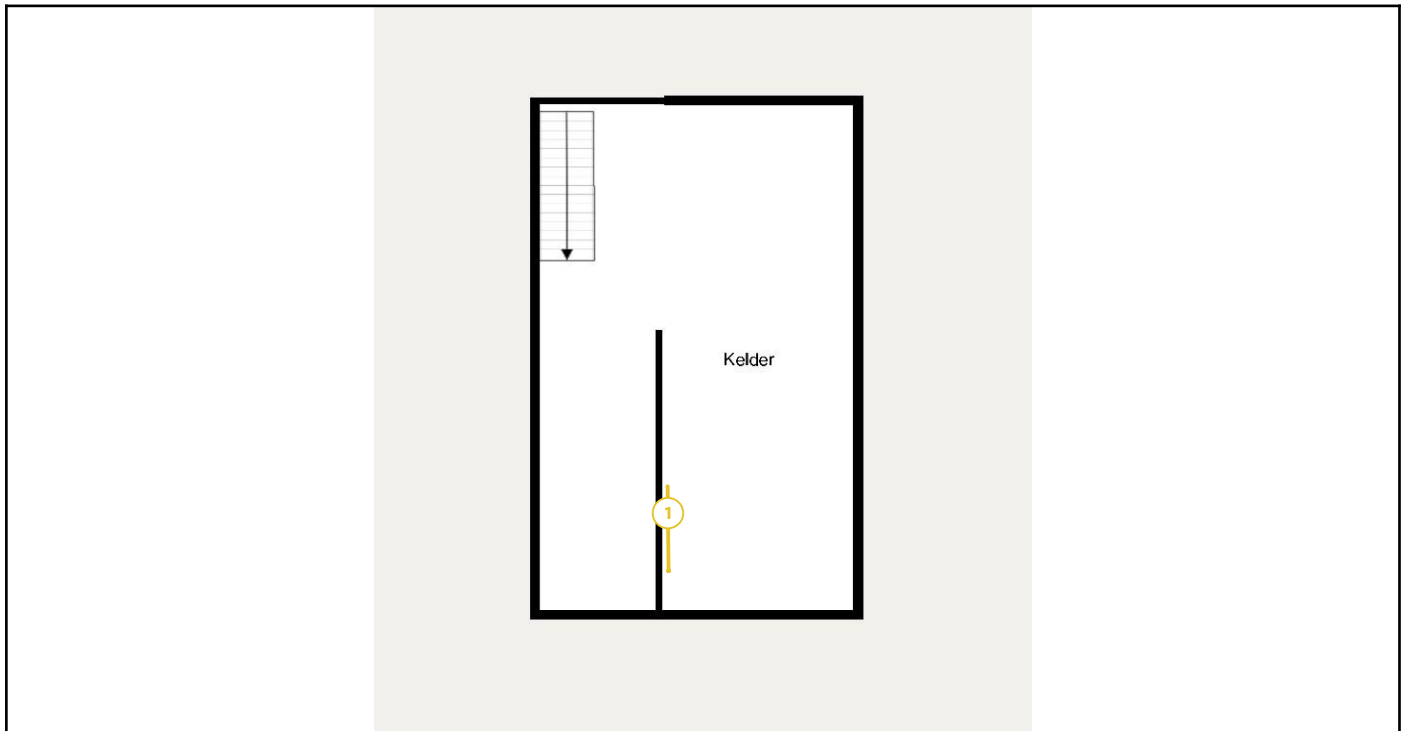
## Plan 1.1: Kelder

| Beschrijving | Type | Actie |
|---|---|---|
| 1. Bakeliet verdeeldoos elektriciteit | Asbestmateriaal | Zorgvuldig beheren |

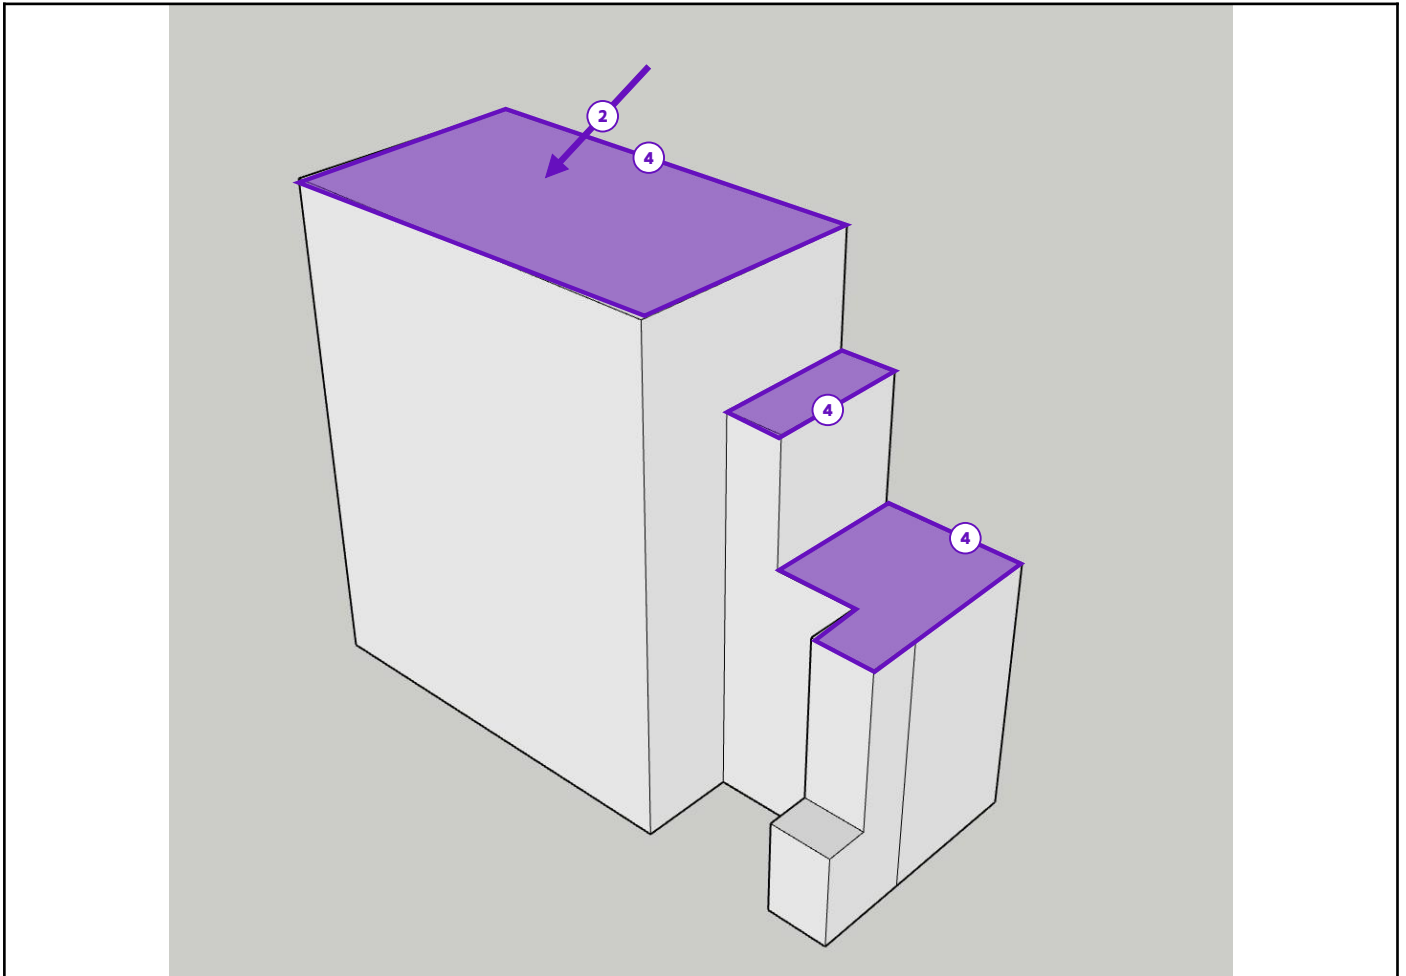
## Plan 1.5: 3D plan (achteraanzicht)

| Beschrijving | Type | Actie |
|---|---|---|
| 2. Hoofddak niet inspecteerbaar | Beperking | - |
| 4. Platte daken vernieuwd in 2006 | Advies | - |

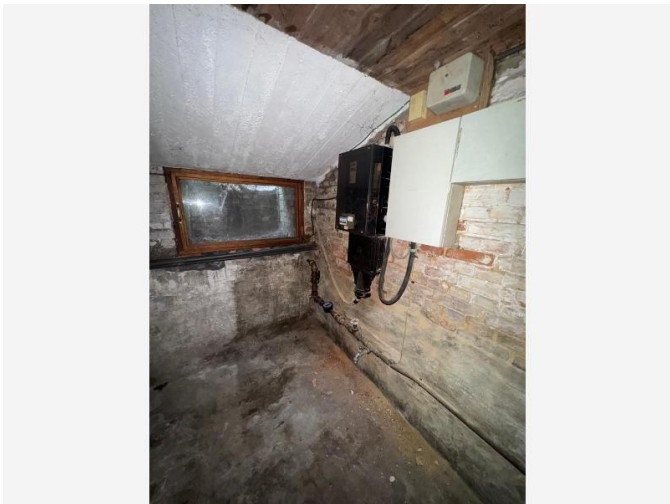
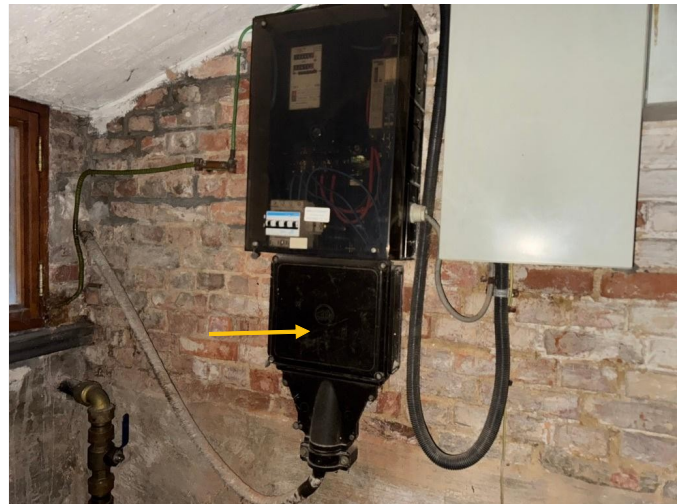
Overzichtsfoto

Detailfoto

Het asbestmateriaal valt onder de mijlpaal van 2040.

| Eindbeoordeling materiaalrisico | Laag materiaalrisico en/of verlaagde kans op vezelvrijgave |

| Asbestsoort (vezeltype) | Crocidoliet aanwezig |
| Toestand van het materiaal | Onbeschadigd, niet verweerd |

| Beschrijving | Bakeliet verdeeldoos elektriciteit |

- Zorg voor een veilig beheer. Vermijd het beschadigen van het asbestmateriaal. Controleer de toestand jaarlijks op wijzigingen.

- Eenvoudige handelingen: mag via doe-het-zelf of door werknemer(s) met opleidingsattest eenvoudige handelingen  
Hechtgebonden toepassing die kan worden losgeschroefd en in 1 geheel kan worden verwijderd.

Bakeliet verdeeldozen zijn asbestverdacht en kunnen best als dusdanig behandeld worden. Ze kunnen door een particulier of aannemer zelf verwijderd worden mits het nemen van de nodige voorzorgsmaatregelen. (FFP3 mondk masker, handschoenen, wegwerpovertal type 5/6).

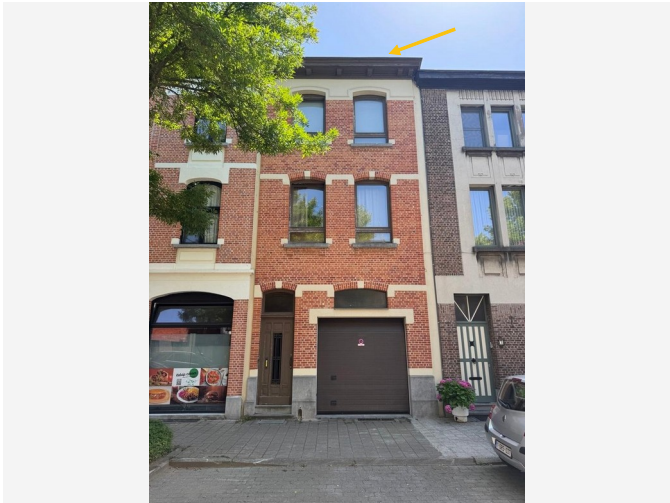
Situeringsfoto

**Reden:** Het te onderzoeken materiaal situeert zich hoger dan 3,50 m te rekenen vanaf een veilige ondergrond

**Uitleg van de asbestdeskundige:** Door de hoogte van het dak was deze binnen het kader van het inspectieprotocol niet volledig inspecteerbaar. Bij werken is het aangeraden om bijkomend onderzoek uit te voeren. Het hoofddak zelf is wel vernieuwd geweest.

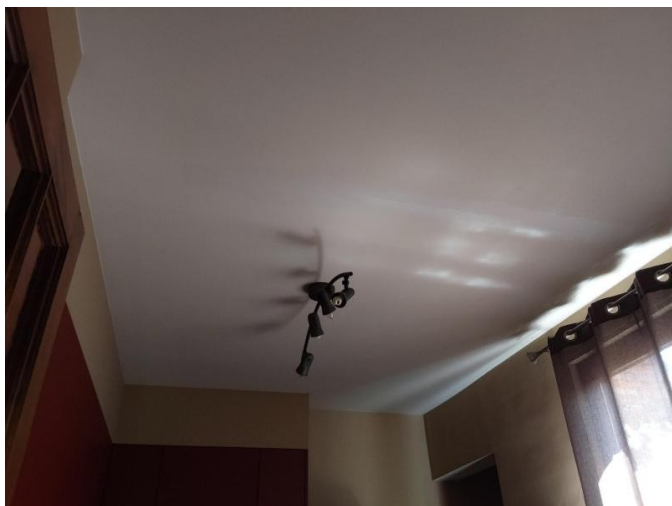
Vrije foto

De plafonds in de woning zijn afgewerkt met valse plafonds (gipswandplaten). Aangezien dit een niet-destructief onderzoek betreft, is er niet onderzocht wat er zich mogelijks achter dit verlaagd plafond bevindt. Het is dus aangewezen om bijkomend onderzoek uit te voeren bij werken.

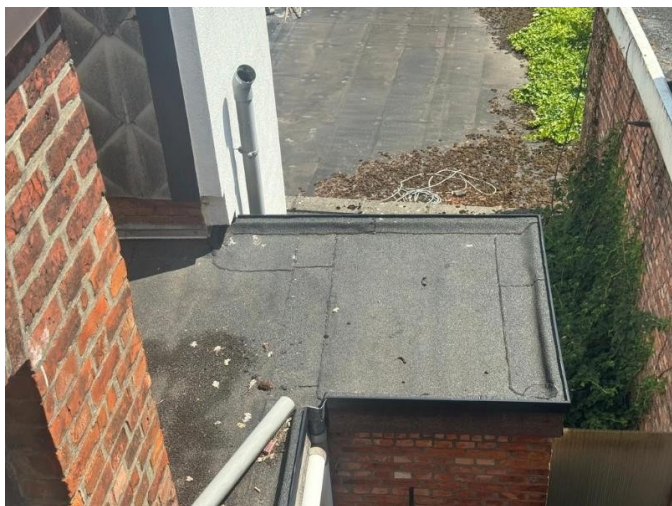
Vrije foto

In 2006 zijn zowel het hoofdak als het klein plat dakje vernieuwd met nieuwe roofing en is oude roofing afgevoerd. Facturen aanwezig.

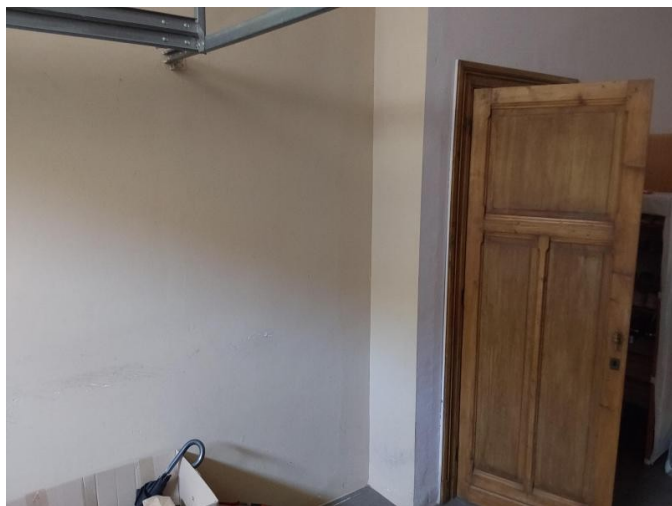
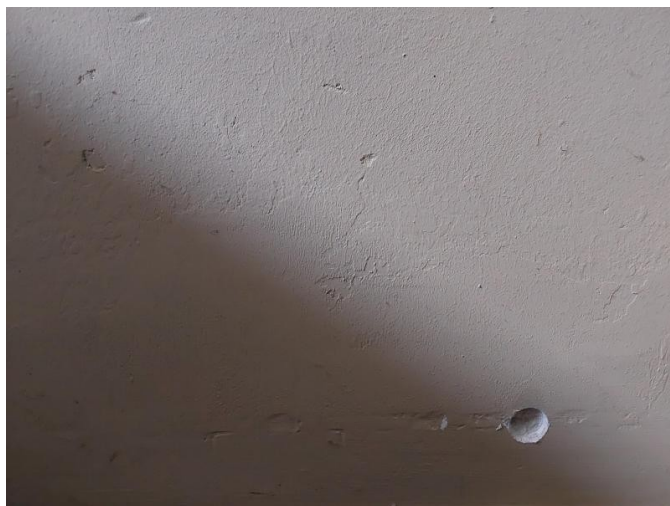
## Fiche 5: Pleisterwerk binnenmuren

Geen asbest

| # | Type | Referentie | Resultaat |
|---|---|---|---|
| 5.1 | Mengmonster | MM1 | Geen asbest |

| Opmerking | <p>Volgens het inspectieprotocol is een monstername van het pleisterwerk verplicht om dit te identificeren als niet-asbesthoudend.</p> <p>De vermelde oppervlaktes en volumes zijn een beredeneerde estimatie.</p> |
