# Asbestinventarisat attest

Van Schoonbekestraat 117/201, 2018 Antwerpen

Attestnummer : **20251208-000303.001**

Uitgegeven op : **14.12.2025**

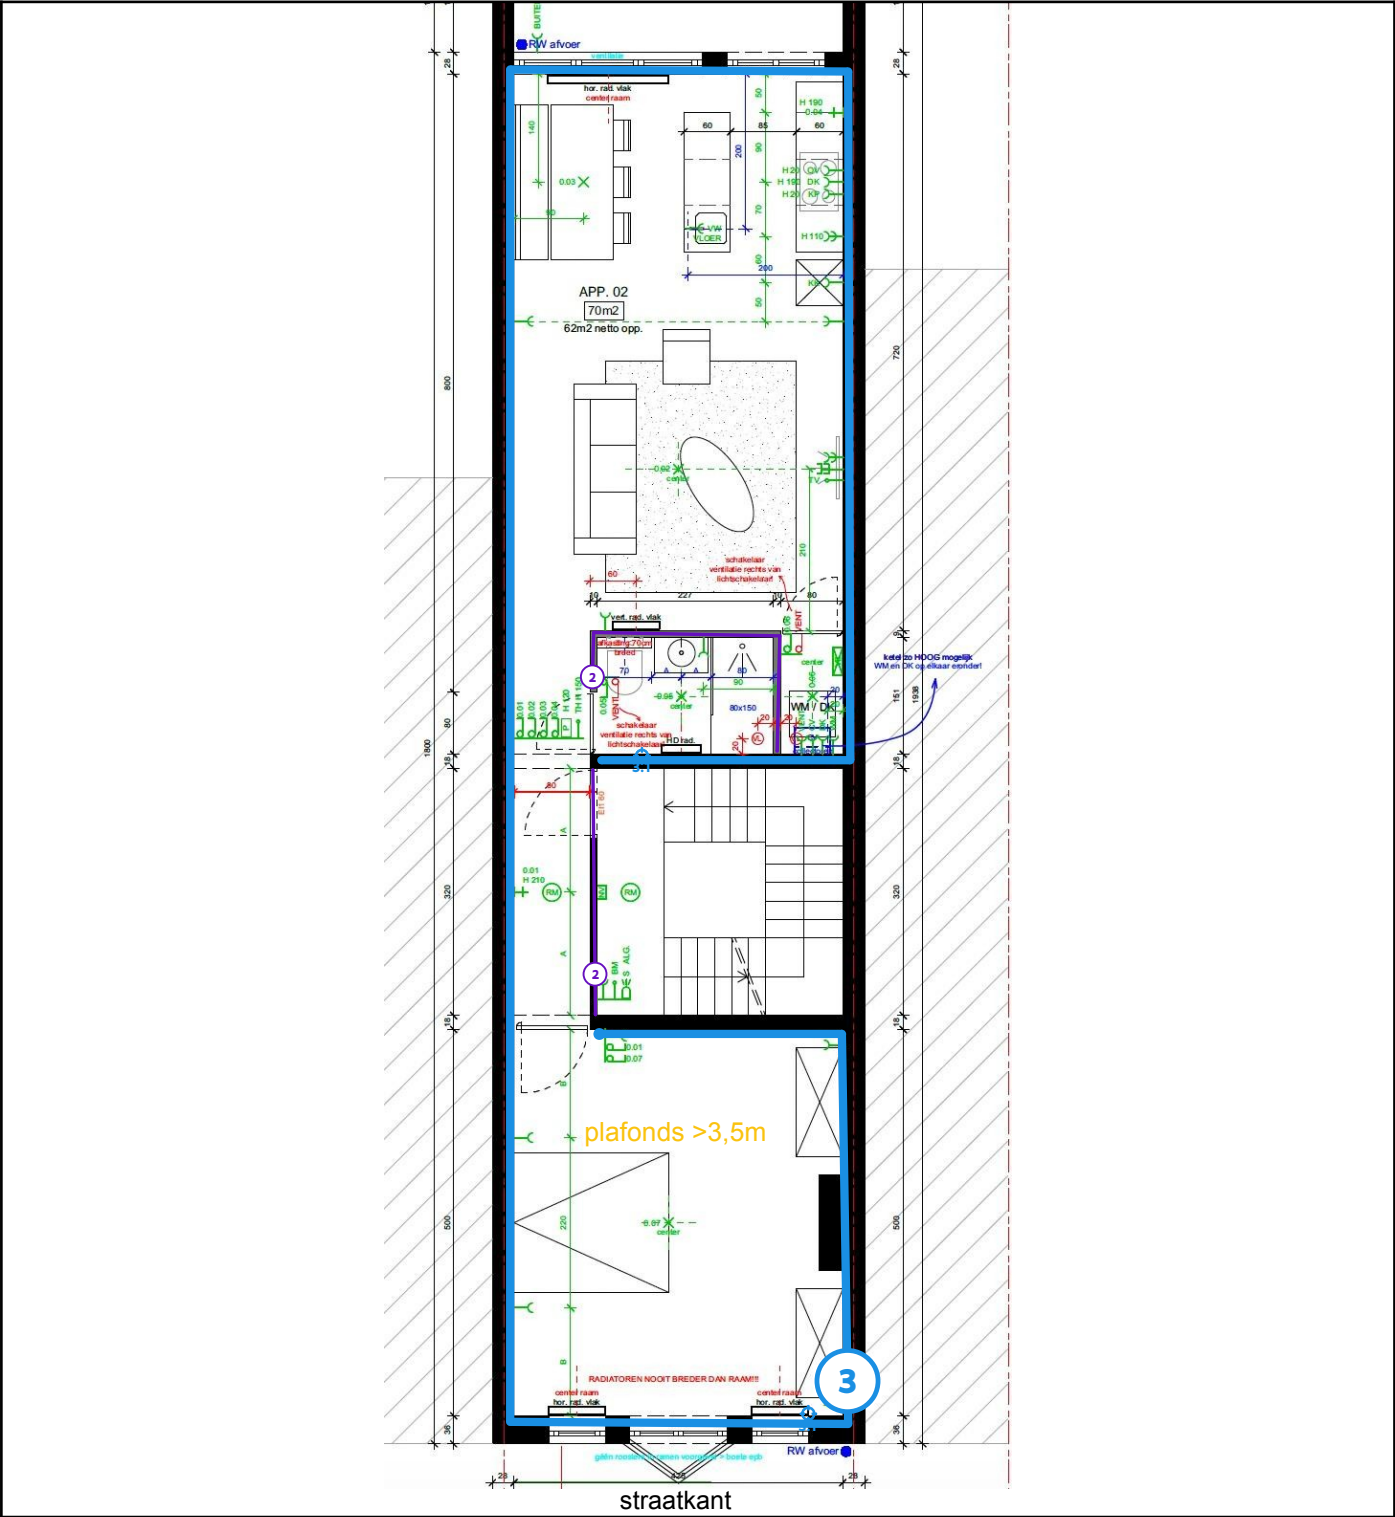
# Plan 1.1: Appartement 201

| Beschrijving | Type | Actie |
|---|---|---|
| 1. Plafond hoogte >3.5m | Beperking | - |

| 2. Wanden in gipskartonplaat | Advies | - |
| 3. Pleisterwerk binnenmuren | Geen asbest | - |
| 3.1 Code: MM1 | Mengmonster | - |

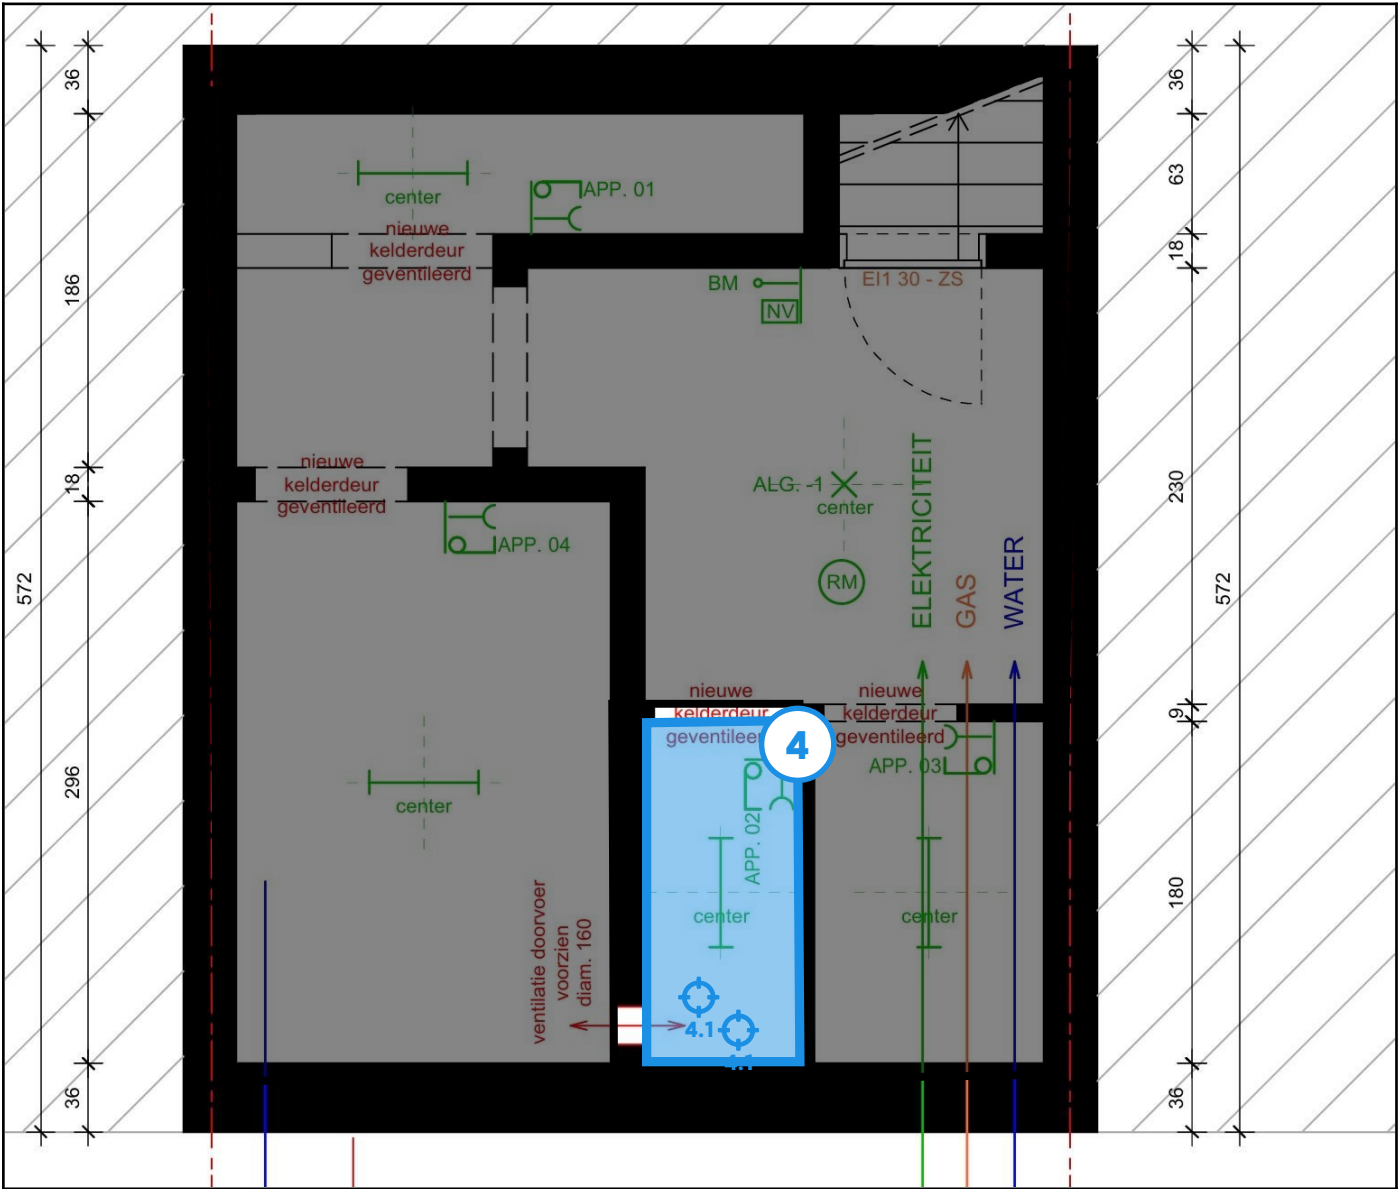
# Plan 1.2: Kelderplan

| Beschrijving | Type | Actie |
|---|---|---|
| 4. Pleisterwerk plafond kelderberging | Geen asbest | - |
| 4.1 Code: MM2 | Mengmonster | - |

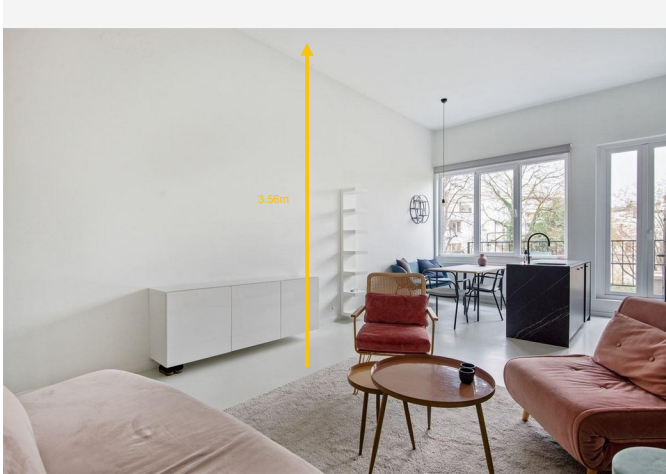
Situeringsfoto

**Reden:** Het te onderzoeken materiaal situeert zich hoger dan 3,50 m te rekenen vanaf een veilige ondergrond

**Uitleg van de asbestdeskundige:** Plafond is 3.56m hoog en valt hierdoor buiten het inspectieprotocol. De plafonds en mouluren zijn hierdoor niet geïnspecteerd. Bijkomend onderzoek bij werken wordt aangeraden.

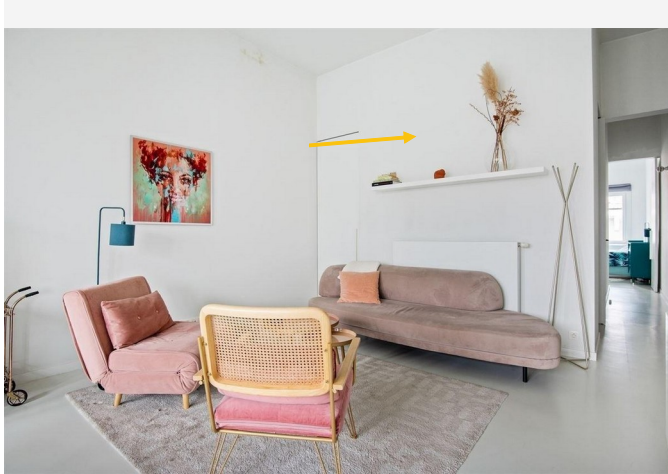
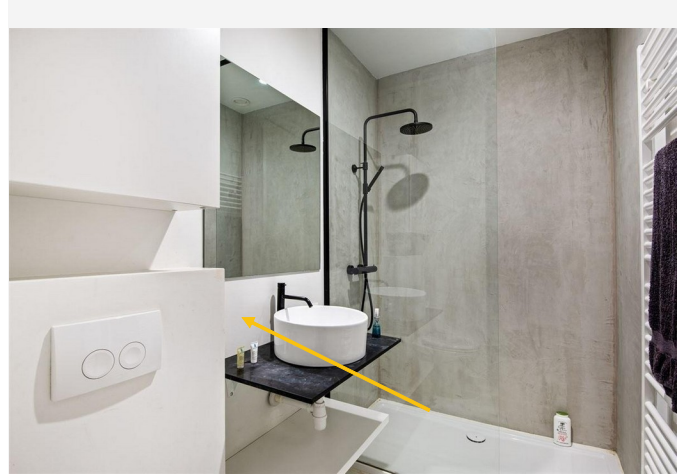
Sommige muren in de woning zijn afgewerkt met wanden van gyproc. Aangezien dit een niet-destructief onderzoek betreft, is er niet onderzocht wat er zich mogelijks achter of tussen deze wanden bevindt. Het is dus aangewezen om bijkomend onderzoek uit te voeren bij werken.

| Basis voor advies | De asbestdeskundige beoordeelt het materiaal als niet-asbestverdacht. |

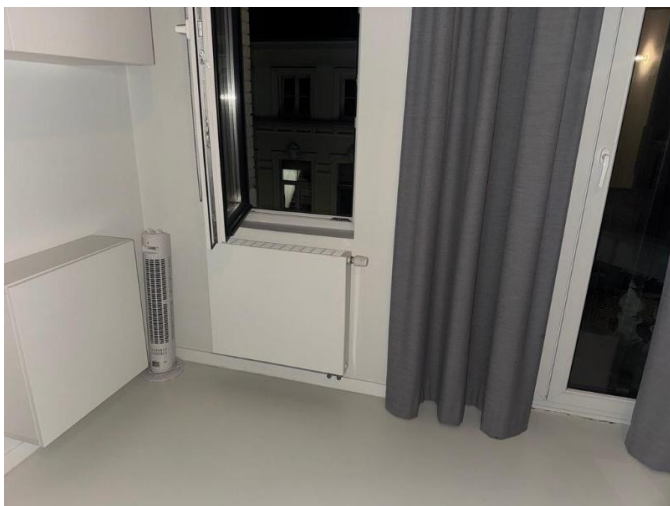
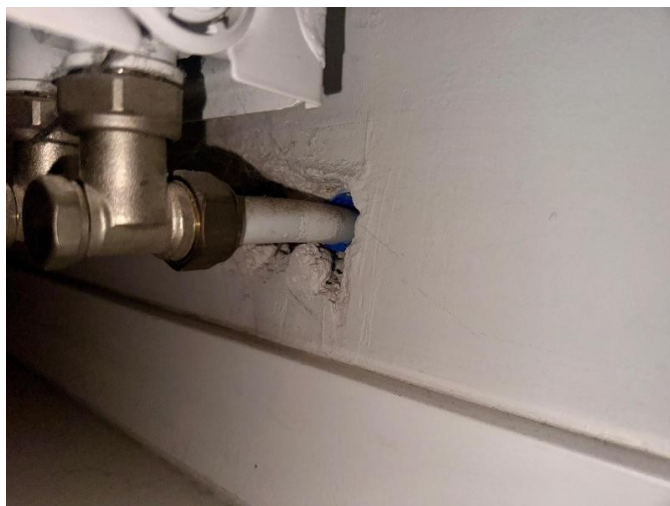
## Fiche 3: Pleisterwerk binnenmuren

Geen asbest

| # | Type | Referentie | Resultaat |
|---|---|---|---|
| 3.1 | Mengmonster | MM1 | Geen asbest |

| Opmerking | <p>Volgens het inspectieprotocol is een monstername van het pleisterwerk verplicht om dit te identificeren als niet-asbesthoudend.</p> <p>De vermelde oppervlaktes en volumes zijn een beredeneerde estimatie.</p> |

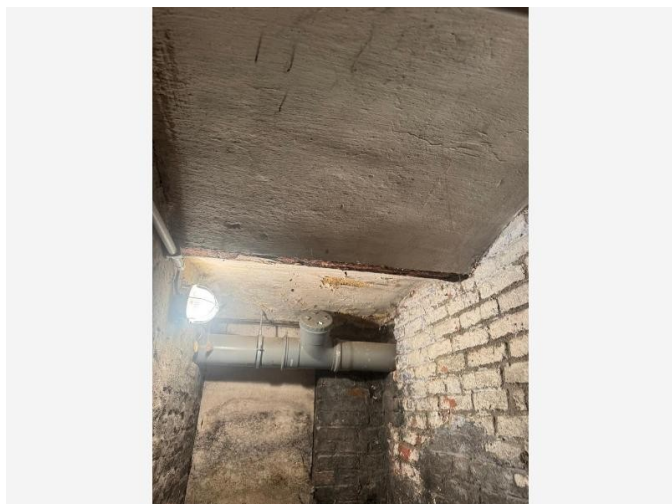
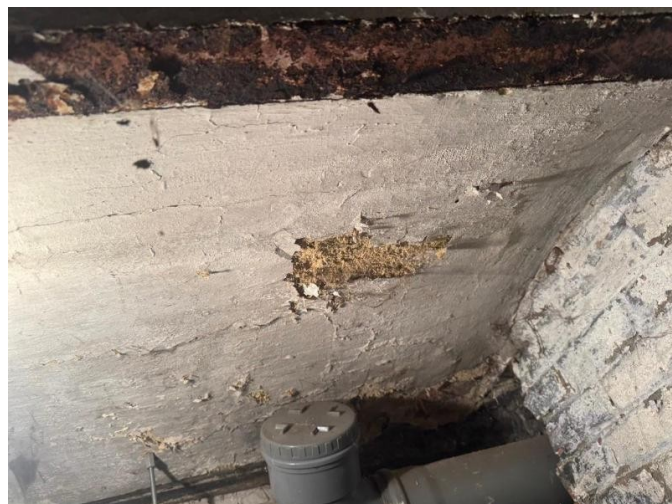
Geen asbest

| # | Type | Referentie | Resultaat |
|---|---|---|---|
| 4.1 | Mengmonster | MM2 | Geen asbest |

| Opmerking | <p>Volgens het inspectieprotocol is een monstername van het pleisterwerk verplicht om dit te identificeren als niet-asbesthoudend.</p> <p>De vermelde oppervlaktes en volumes zijn een beredeneerde estimatie.</p> |

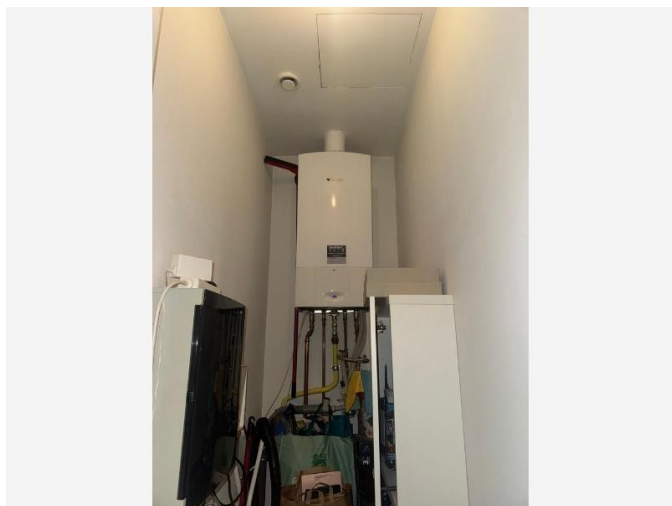
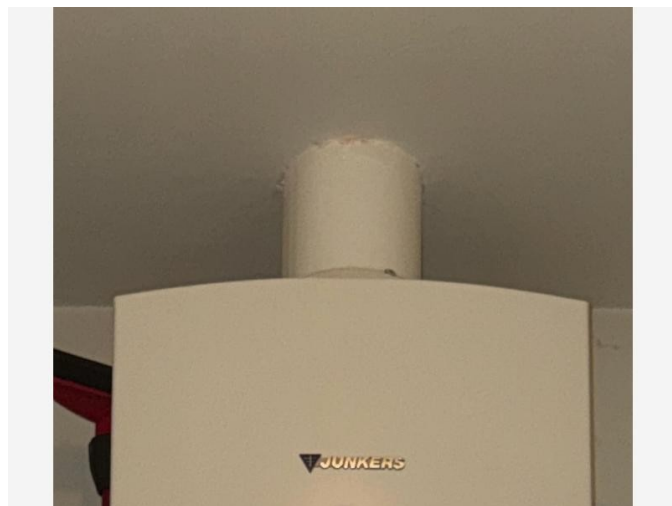
### Fiche 5: Rookgaskanaal

| Beschrijving | Notitie | Terug te vinden op plannen |
|---|---|---|
| Fiche 5: Rookgaskanaal | Rookgaskanaal in het privatieve gedeelte is niet-asbestverdacht. Er kan geen uitspraak gedaan worden over het gemeenschappelijke gedeelte. | - |

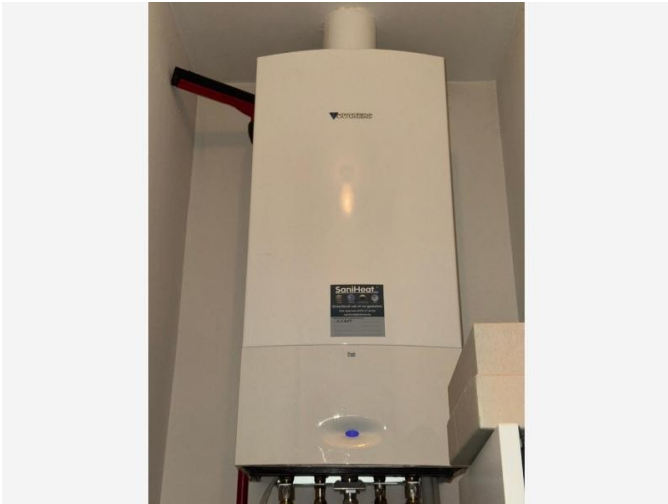
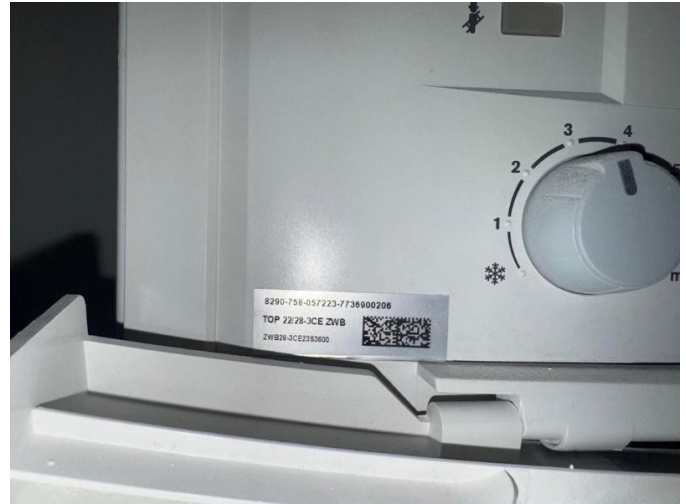
## Fiche 6: Condenserende ketel (bj 2017)

| Beschrijving | Notitie | Terug te vinden op plannen |
|---|---|---|
| Fiche 6: Condenserende ketel (bj 2017) | Stookketel is van bouwjaar 2017 en dus niet asbestverdacht. | - |
