# Asbestinventarisatetest

Ruytenburgstraat 49/0301, 2600 Antwerpen

Attestnummer : 20251214-000082.000

Uitgegeven op : 14.12.2025

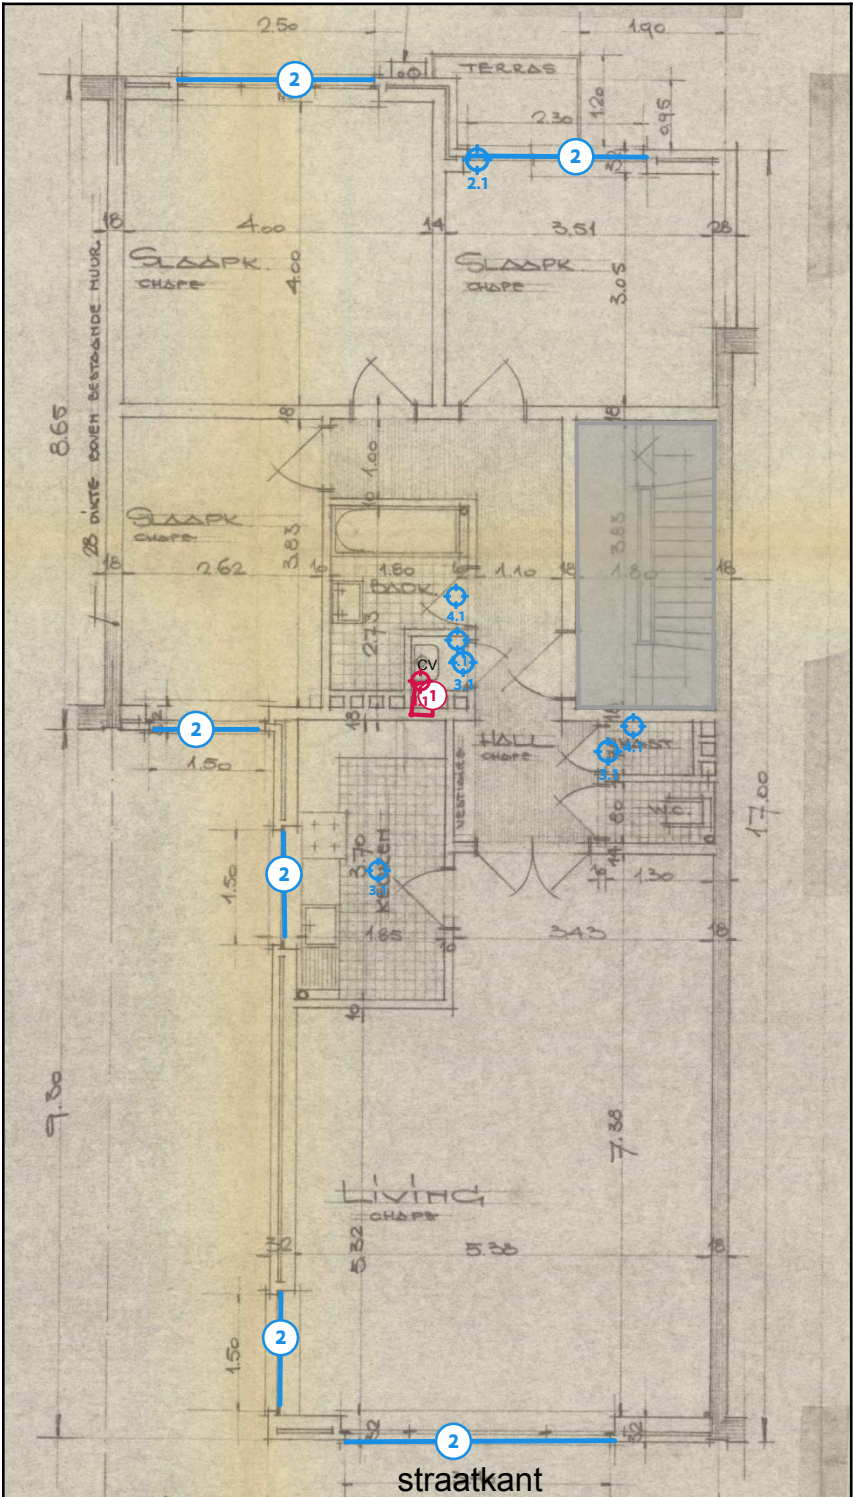
# Plan 1.1: Appartement 0301

alle plafonds zijn bepleisterd  
alle binnenmuren zijn bepleisterd

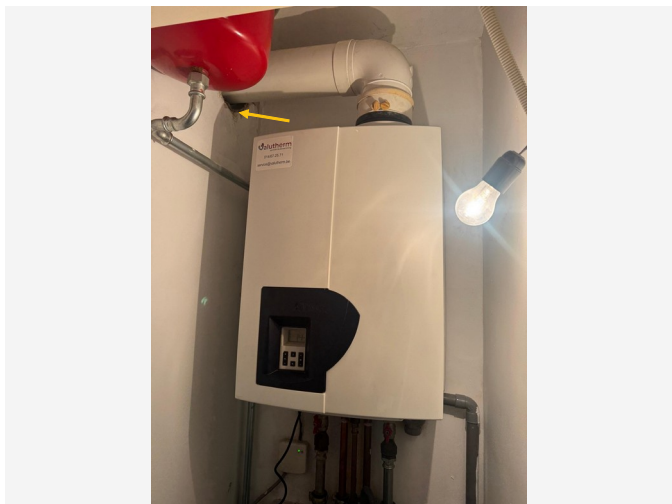
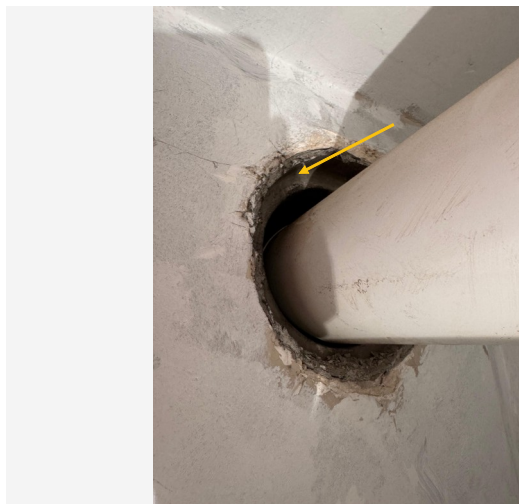
| 1. Cementen doorvoer rookgassen | Asbestmateriaal | Dringend maatregelen nemen |

| Eindbeoordeling materiaalisico | Hoog materiaalisico en/of hoge kans op vezelvrijgave |

| Gebondenheid | Categorie 1: hechtgebonden in oorsprong |
| Asbestsoort (vezeltype) | Crocidoliet aanwezig |
| Asbestconcentratie | Laag (< 50%) |
| Afschermingsgraad van het gehele materiaal | Geheel of deels (ook) vrij aan binnenluchtstromen |
| Toestand van het materiaal | Matig beschadigd, matig verweerd |

| # | Type | Referentie | Resultaat |
|---|---|---|---|
| 1.1 | Puntmonster | PM3 | Crocidoliet, Chrysotiel |

| Beschrijving | Cementen doorvoer rookgassen |
| Opmerking | Mogelijks loopt deze door tot op het dak. Lengte kan hierdoor niet correct ingeschat worden. |

**Dringend maatregelen nemen**

- Scherm in afwachting van verwijdering het asbestmateriaal af van luchtstromingen en verstoring: bijvoorbeeld door het te verpakken, te fixeren, af te dekken, signalisatie - afbakening aan te brengen, ...
- Zorg voor een veilig beheer en verwijder dit asbestmateriaal wanneer het bij werken eenvoudig bereikbaar wordt. Controleer de toestand jaarlijks op wijzigingen.

- Eenvoudige handelingen: enkel door erkend asbestverwijderaar  
Hechtgebonden asbestcementtoepassing die kan worden verwijderd via de techniek eenvoudige handelingen, maar waarbij bijkomende maatregelen nodig zijn.

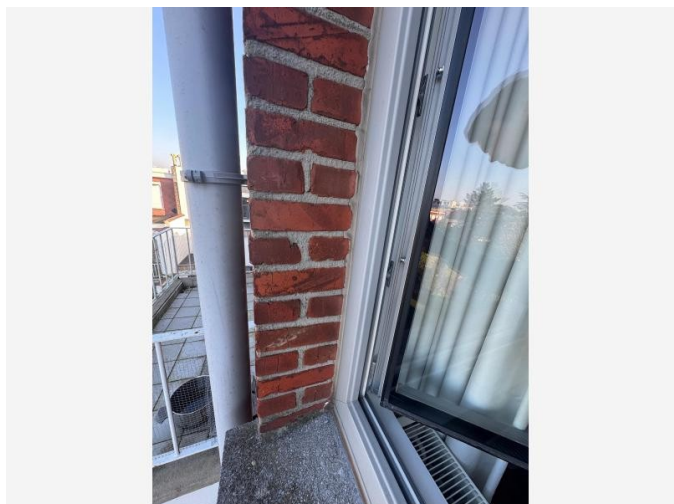
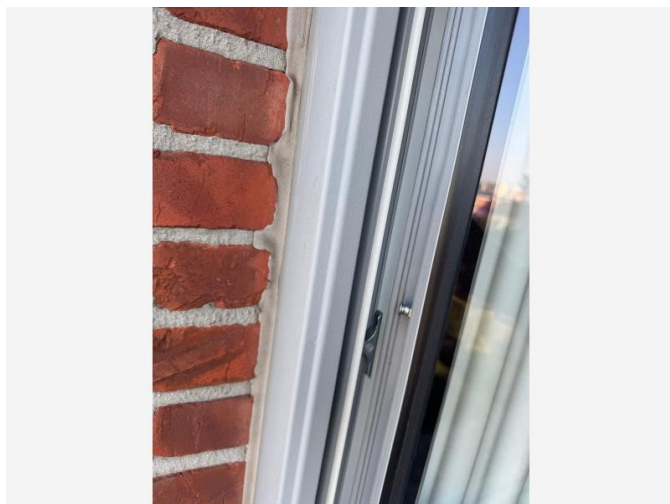
## Fiche 2: Kit ramen

Geen asbest

| # | Type | Referentie | Resultaat |
|---|---|---|---|
| 2.1 | Puntmonster | PM4 | Geen asbest |

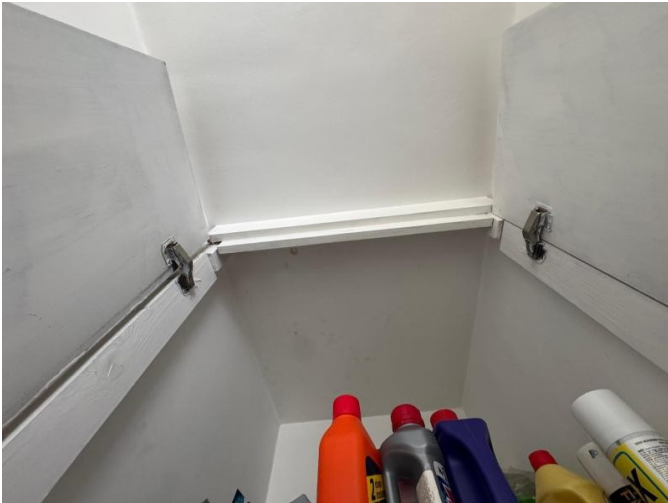
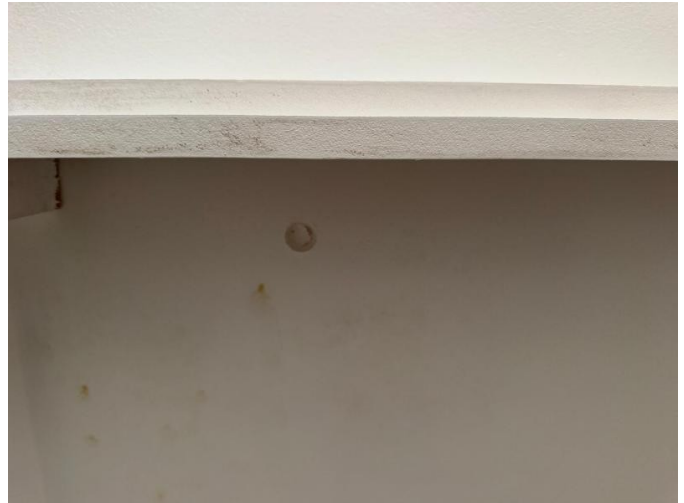
## Fiche 3: Pleisterwerk plafond

Geen asbest

| # | Type | Referentie | Resultaat |
|---|---|---|---|
| 3.1 | Mengmonster | MM2 | Geen asbest |

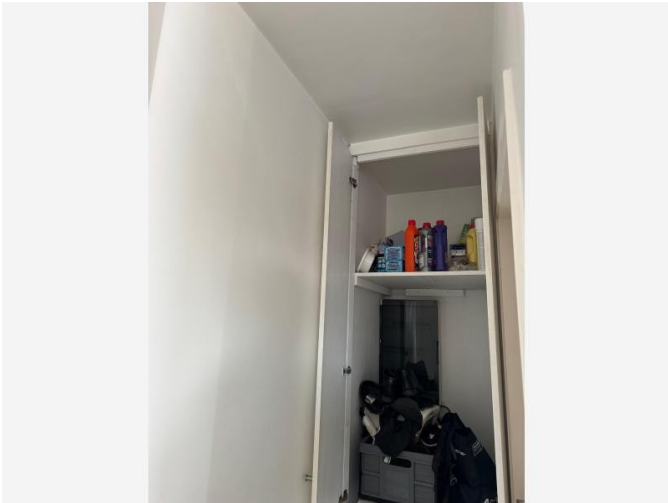
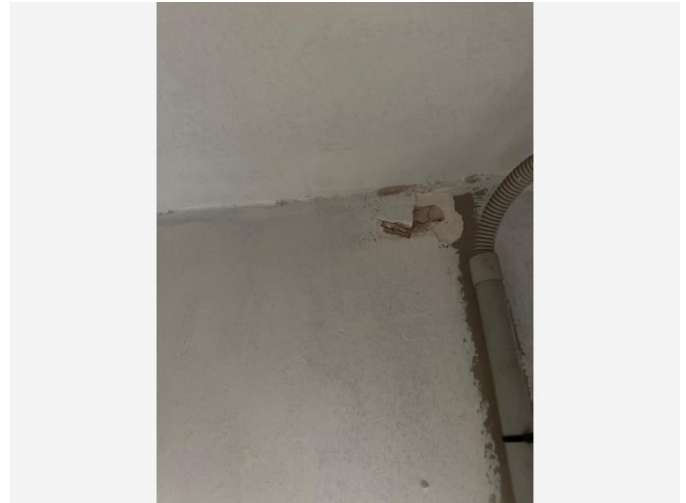
## Fiche 4: Pleisterwerk binnenmuren

Geen asbest

| # | Type | Referentie | Resultaat |
|---|---|---|---|
| 4.1 | Mengmonster | MM1 | Geen asbest |
