# Asbestinventarisatattest

Grotesteenweg 574/2, 2600 Antwerpen

Attestnummer : 20260107-000295.000

Uitgegeven op : 07.01.2026

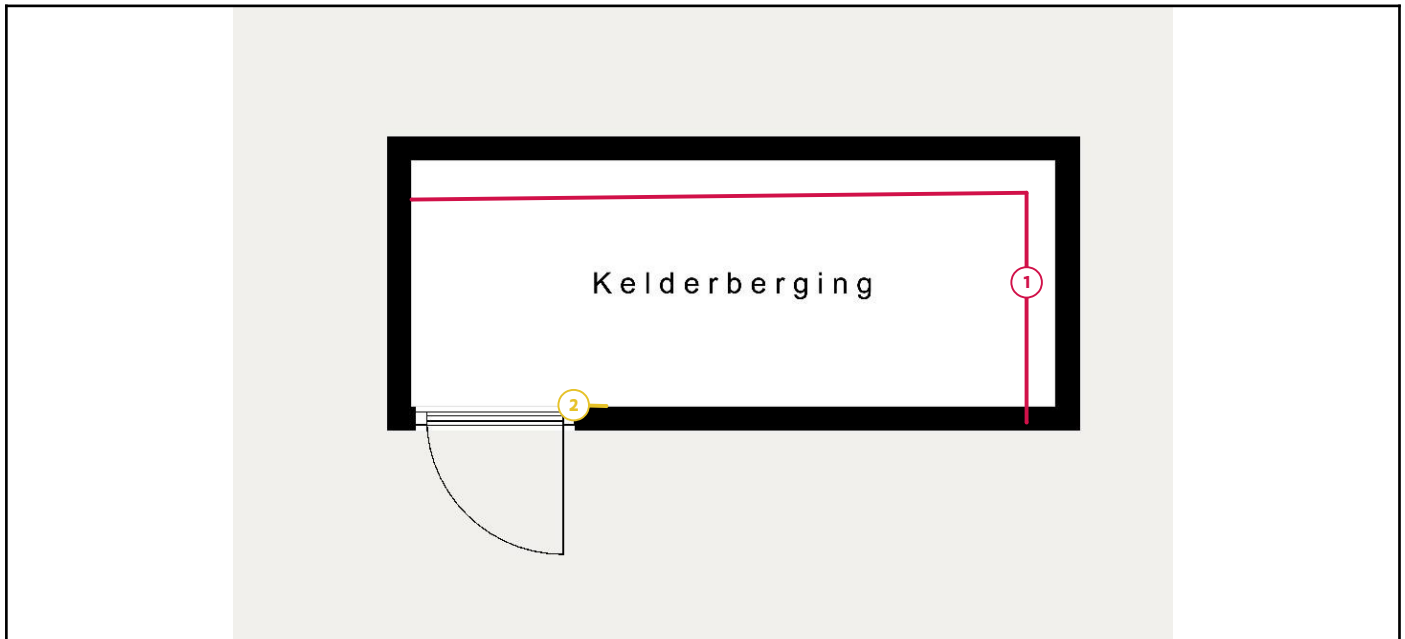
## Plan 1.3: Privatieve kelderberging

| Beschrijving | Type | Actie |
|---|---|---|
| 1. Thermische leidingisolatie in gips (gemene delen) | Asbestmateriaal | Dringend verwijderen |
| 2. Bakeliet schakelaar kelderberging | Asbestmateriaal | Zorgvuldig beheren |

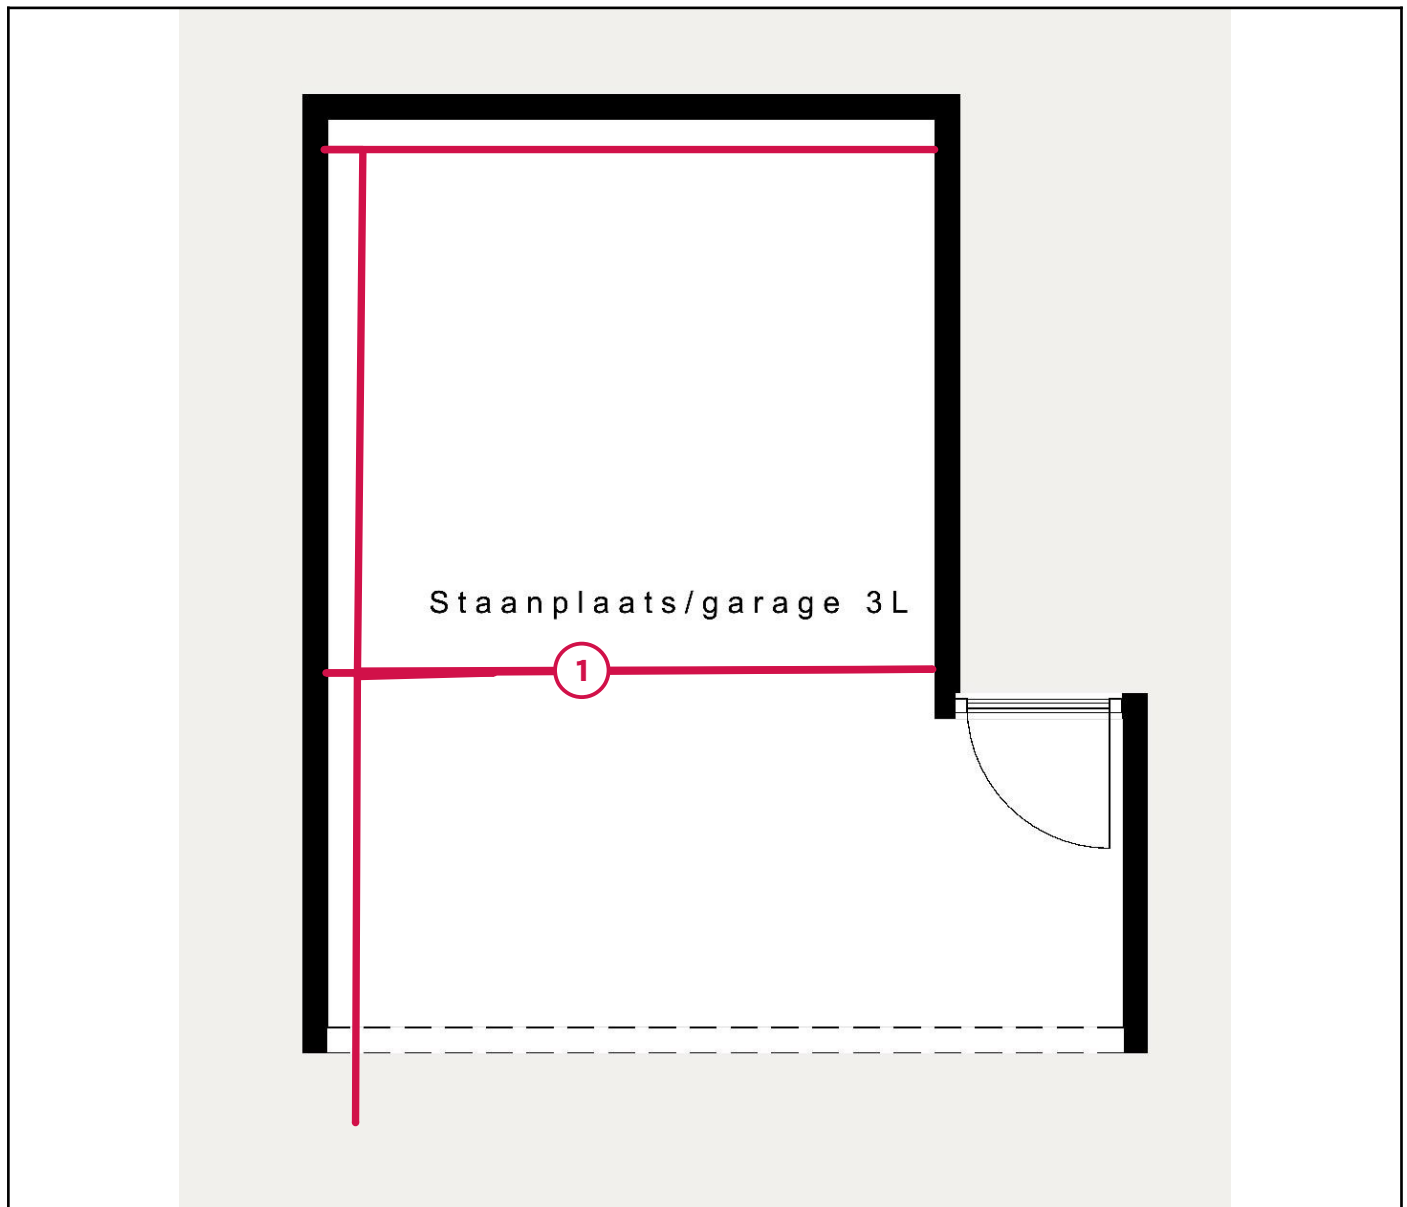
## Plan 1.4: Staanplaats/garage 3L

| Beschrijving | Type | Actie |
|---|---|---|
| 1. Thermische leidingisolatie in gips (gemene delen) | Asbestmateriaal | Dringend verwijderen |

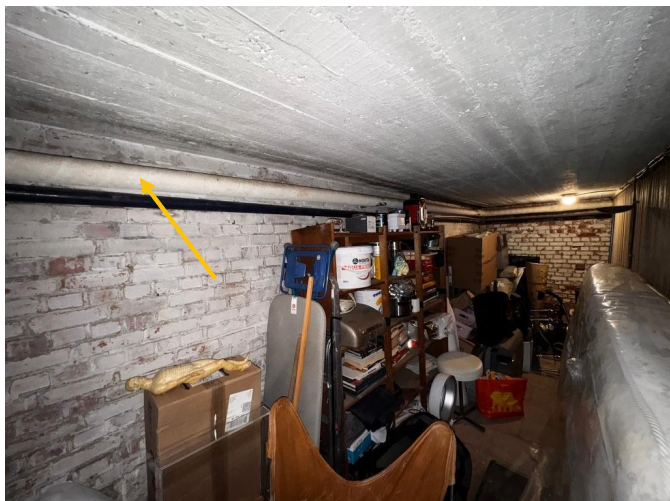
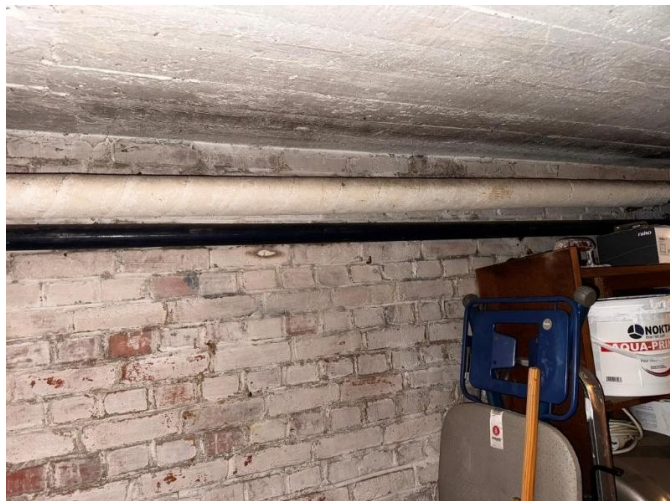
# Fiche 1: Thermische leidingisolatie in gips (gemene delen)

Asbestmateriaal

Het asbestmateriaal valt onder de mijlpaal van 2034.

**Dringend verwijderen**

| Eindbeoordeling materiaalrisico | Hoog materiaalrisico en/of hoge kans op vezelvrijgave |

| Gebondenheid | Categorie 2: niet-hechtgebonden met matrix |
| Asbestsoort (vezeltype) | Crocidoliet aanwezig |
| Asbestconcentratie | Hoog ( $\geq 50\%$ ) |
| Afschermingsgraad van het gehele materiaal | Geheel of deels (ook) vrij aan de binnenlucht |
| Toestand van het materiaal | Licht beschadigd, licht verweerd. Intact calciumsilicaatmateriaal of categorie III 'gebondenheid' |

| Opmerking | De leidingisolatie behoort tot de gemene delen, maar loopt door de privatieve eigendom. Aangezien dit eigendom is van de VME, is er geen staalname gebeurd. Zowel in de garage als in de kelderberging aanwezig. |

- Zorg voor een veilig beheer. Vermijd het beschadigen van het asbestmateriaal. Controleer de toestand jaarlijks op wijzigingen.
- Scherm in afwachting van verwijdering het asbestmateriaal af van luchtstromingen en verstoring: bijvoorbeeld door het te verpakken, te fixeren, af te dekken, signalisatie - afbakening aan te brengen, ...
- Voer bijkomende staalname(s) uit.

- Hermetische zone (erkend asbestverwijderaar)  
Gipsisolatie wordt losgesneden van dragermateriaal (leiding), asbesthoudend gips zal gemakkelijk verbrokkelen. Om geen asbestvezels te verspreiden naar de omgeving, dient een onderdrukzone te worden opgesteld. Dit mag dus enkel door een erkend verwijderaar verwijderd worden in een hermetische zone.

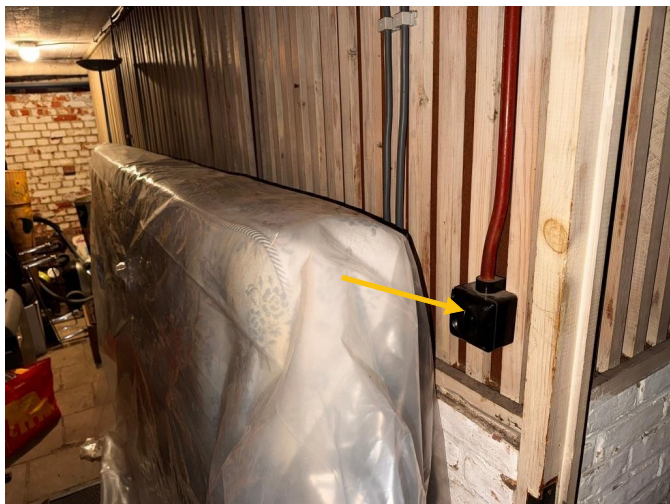
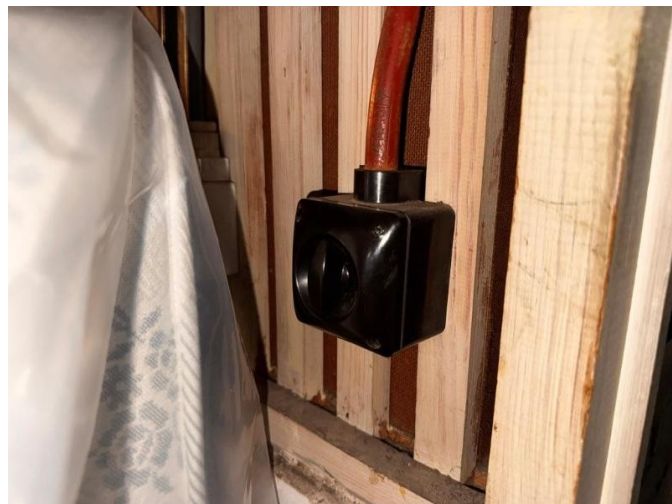
Het asbestmateriaal valt onder de mijlpaal van 2040.

Zorgvuldig beheren

| Eindbeoordeling materiaalrisico | Laag materiaalrisico en/of verlaagde kans op vezelvrijgave |

| Gebondenheid | Categorie 1: hechtgebonden in oorsprong |
| Asbestsoort (vezeltype) | Crocidoliet aanwezig |
| Asbestconcentratie | Laag (< 50%) |
| Toestand van het materiaal | Onbeschadigd, niet verweerd |

| Opmerking | <p>Deze oppervlakte werd niet gemeten, maar geschat op basis van een benadering voor alle aanwezige schakelaars. Deze schatting mag niet worden gebruikt als maatstaf voor heffingen. Bakeliet wordt door ons beschouwd als een asbestverdachte toepassing, aangezien het in veel gevallen asbesthoudend is. We hebben echter geen staalname uitgevoerd om de functionaliteit van de schakelaars niet in gevaar te brengen.</p> |

- Zorg voor een veilig beheer. Vermijd het beschadigen van het asbestmateriaal. Controleer de toestand jaarlijks op wijzigingen.
- Voer bijkomende staalname(s) uit.

- Eenvoudige handelingen: mag via doe-het-zelf of door werknemer(s) met opleidingsattest eenvoudige handelingen  
Hechtgebonden toepassing die kan worden losgeschroefd en in 1 geheel kan worden verwijderd.

Bakeliet schakelaars zijn asbestverdacht en kunnen best als dusdanig behandeld worden. Ze kunnen door een particulier of aannemer zelf verwijderd worden mits het nemen van de nodige voorzorgsmaatregelen. (FFP3 mondk masker, wegwerphandschoenen, wegwerpoverall klasse 3 type 5/6).

Houd er rekening mee dat deze toepassingen vaak onder spanning staan. Het is daarom aan te raden om ook een elektricien te raadplegen, aangezien het werken aan of verwijderen van deze toepassingen specifieke technische kennis vereist.

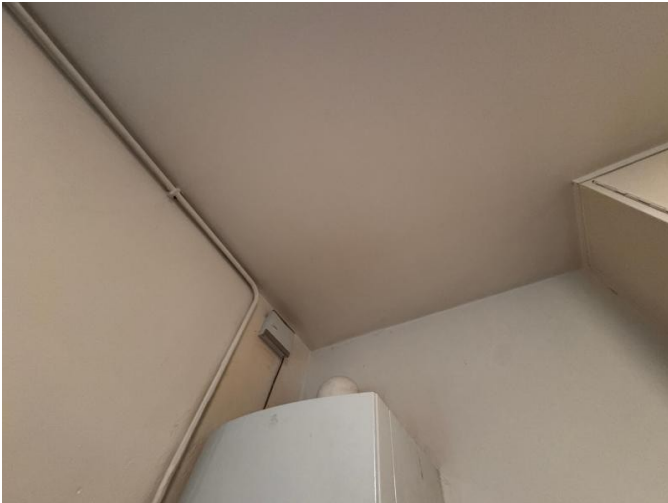
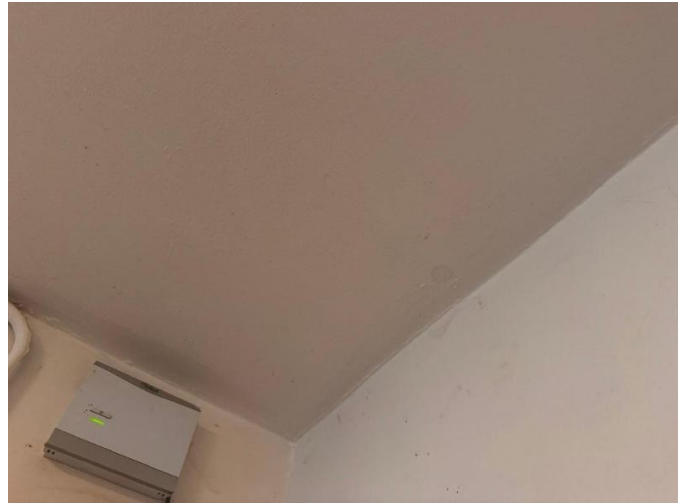
## Fiche 3: Pleisterwerk plafond

Geen asbest

| # | Type | Referentie | Resultaat |
|---|---|---|---|
| 3.1 | Mengmonster | MM2 | Geen asbest |

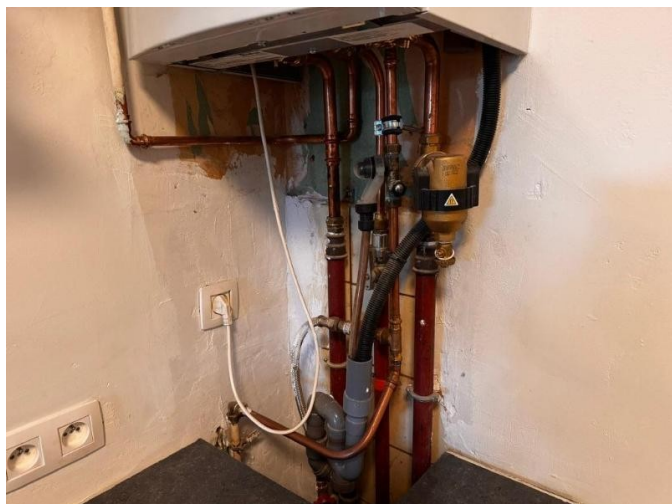
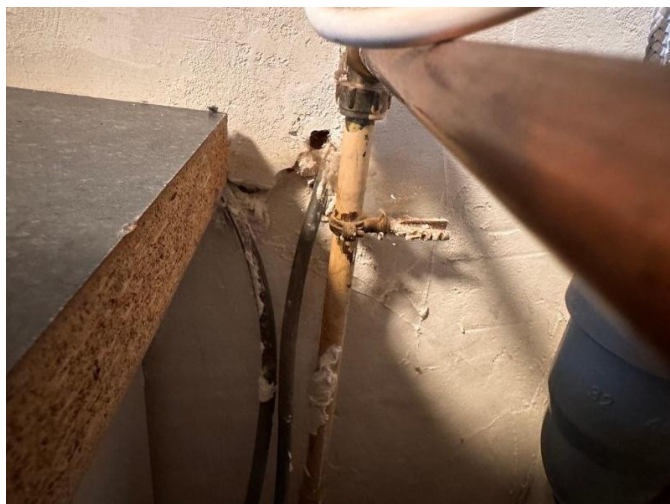
## Fiche 4: Pleisterwerk binnenmuren

Geen asbest

| # | Type | Referentie | Resultaat |
|---|---|---|---|
| 4.1 | Mengmonster | MM1 | Geen asbest |

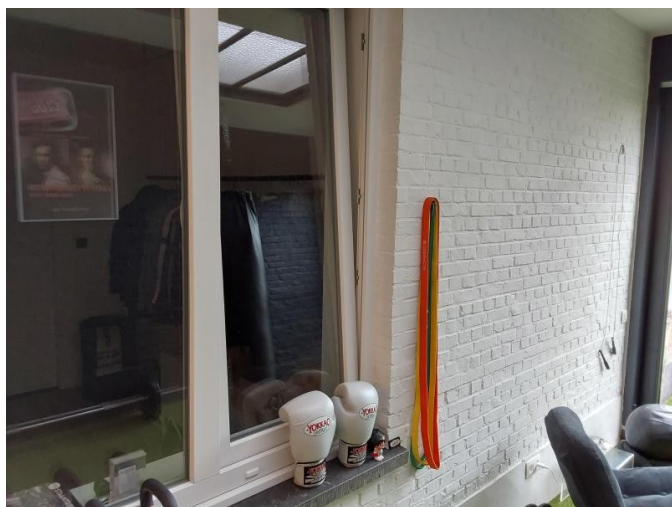
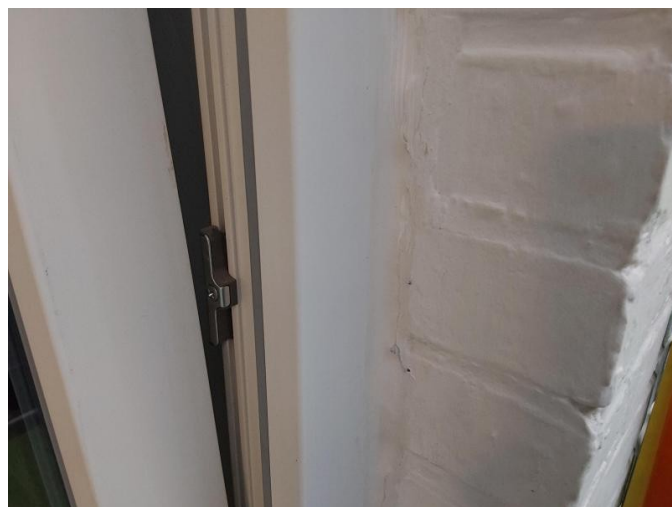
### Fiche 6: Siliconen ramen (niet asbestverdacht)

| Beschrijving | Notitie | Terug te vinden op plannen |
|---|---|---|
| Fiche 6: Siliconen ramen (niet asbestverdacht) | Schrijnwerk is afgekit met siliconen en is niet verdacht. | - |
