# Asbestinventarisatattest

Prins Boudewijnlaan 413, 2650 Edegem

Attestnummer : 20260112-000230.000

Uitgegeven op : 12.01.2026

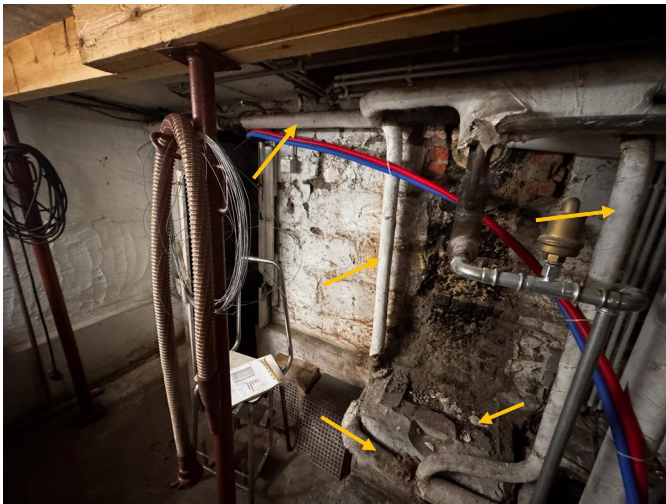
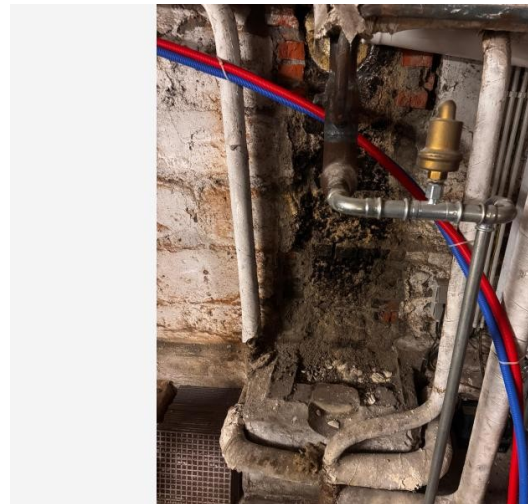
| Fiche 1: Thermische leidingisolatie in gips..... | 19 |

## Conclusie

Het asbestmateriaal valt onder de mijlpaal van 2034.

**Dringend verwijderen**

### Risicobeoordeling

| Eindbeoordeling materiaalarisico | Hoog materiaalarisico en/of hoge kans op vezelvrijgave |

| Gebondenheid | Categorie 2: niet-hechtgebonden met matrix |
| Asbestsoort (vezeltype) | Amfibool aanwezig, uitgezonderd crocidoliet |
| Asbestconcentratie | Hoog ( $\geq 50\%$ ) |
| Afschermingsgraad van het gehele materiaal | Geheel of deels (ook) vrij aan de binnenlucht |
| Toestand van het materiaal | Zwaar beschadigd, zwaar verweerd |

| # | Type | Referentie | Resultaat |
|---|---|---|---|
| 1.1 | Mengmonster | MM1 | Chrysotiel, Amosiet |
| 1.2 | Mengmonster | MM2 | Chrysotiel |

- Scherm in afwachting van verwijdering het asbestmateriaal af van luchtstromingen en verstoring: bijvoorbeeld door het te verpakken, te fixeren, af te dekken, signalisatie - afbakening aan te brengen, ...
- Verwijder dit asbestmateriaal zo snel mogelijk. Volg de toestand goed op.

- Hermetische zone (erkend asbestverwijderaar)  
Gipsisolatie wordt losgesneden van dragermateriaal (leiding), asbesthoudend gips zal gemakkelijk verbrossen. Om geen asbestvezels te verspreiden naar de omgeving, dient een onderdrukzone te worden opgesteld. Dit mag dus enkel door een erkend verwijderaar verwijderd worden in een hermetische zone.

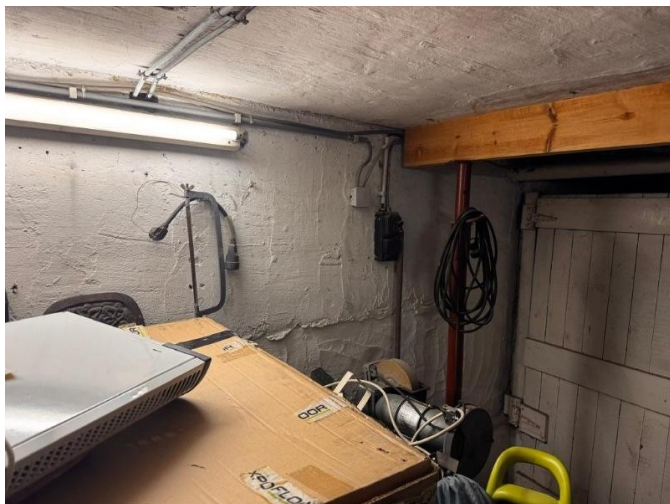
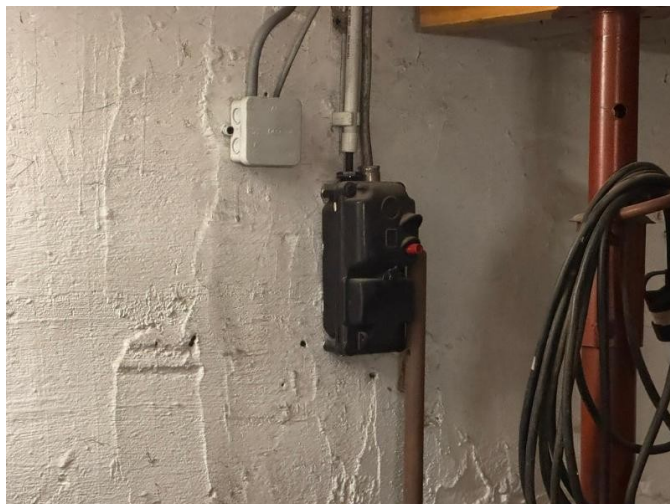
| Fiche 2: Bakeliet branderrelais stookolie..... | 22 |

Het asbestmateriaal valt onder de mijlpaal van 2040.

Zorgvuldig beheren

| Eindbeoordeling materiaalisico | Laag materiaalisico en/of verlaagde kans op vezelvrijgave |

| Gebondenheid | Categorie 1: hechtgebonden in oorsprong |
| Asbestsoort (vezeltype) | Crocidoliet aanwezig |
| Asbestconcentratie | Laag (< 50%) |
| Toestand van het materiaal | Onbeschadigd, niet verweerd |

- Zorg voor een veilig beheer. Vermijd het beschadigen van het asbestmateriaal. Controleer de toestand jaarlijks op wijzigingen.
- Voer bijkomende staalname(s) uit.

- Eenvoudige handelingen: mag via doe-het-zelf of door werknemer(s) met opleidingsattest eenvoudige handelingen  
Hechtgebonden toepassing die kan worden losgeschroefd en in 1 geheel kan worden verwijderd.

Dit kan door een particulier of aannemer zelf verwijderd worden mits het nemen van de nodige voorzorgsmaatregelen. (FFP3 mondkap, wegwerpbare handschoenen, wegwercoverall klasse 3 type 5/6 en afspoelbaar schoeisel). Dubbel verpakt en luchtdicht afvoeren naar het containerpark. Let op aangezien deze installaties mogelijk onder spanning staan.

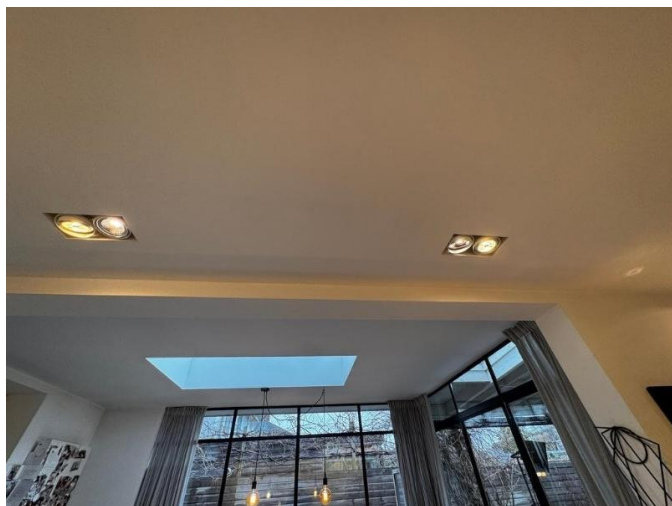
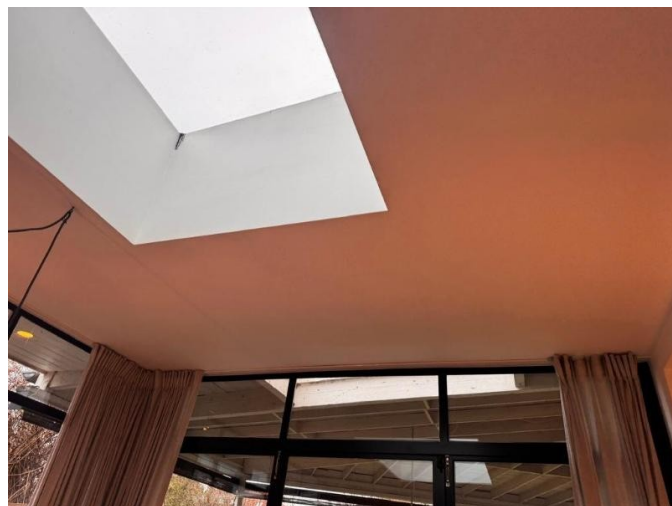
| Fiche 3: Verlaagd plafond..... | 26 |

De plafonds in de woning zijn verlaagd (gipskartonplaten). Het plafond is niet asbestverdacht. Aangezien dit een niet-destructief onderzoek betreft, kan er geen uitspraak gedaan worden over mogelijke asbestverdachte materialen die zich achter het plafond bevinden.

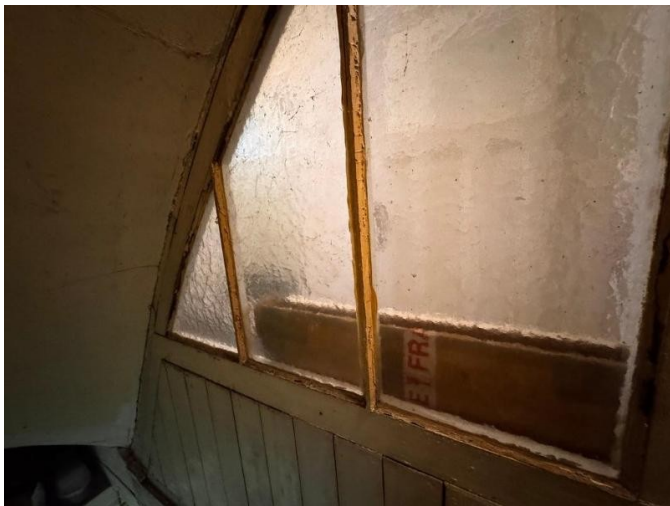
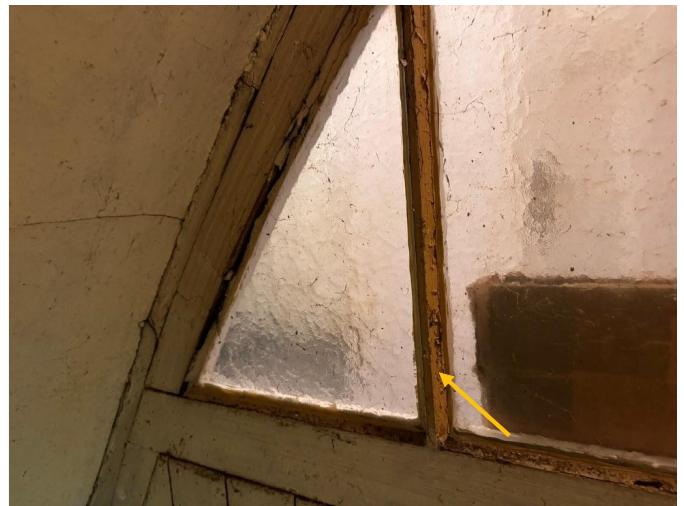
## Fiche 4: Stopverf glas kelder

Geen asbest

| # | Type | Referentie | Resultaat |
|---|---|---|---|
| 4.1 | Puntmonster | PM5 | Geen asbest |

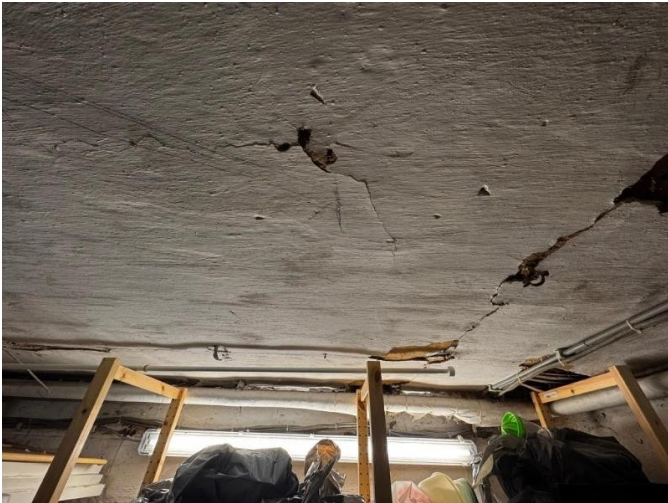
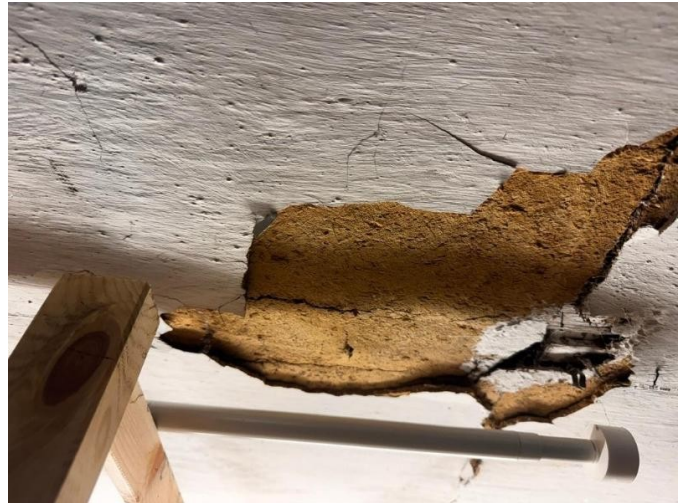
## Fiche 5: Pleisterwerk kelderplafond

Geen asbest

| # | Type | Referentie | Resultaat |
|---|---|---|---|
| 5.1 | Mengmonster | MM3 | Geen asbest |

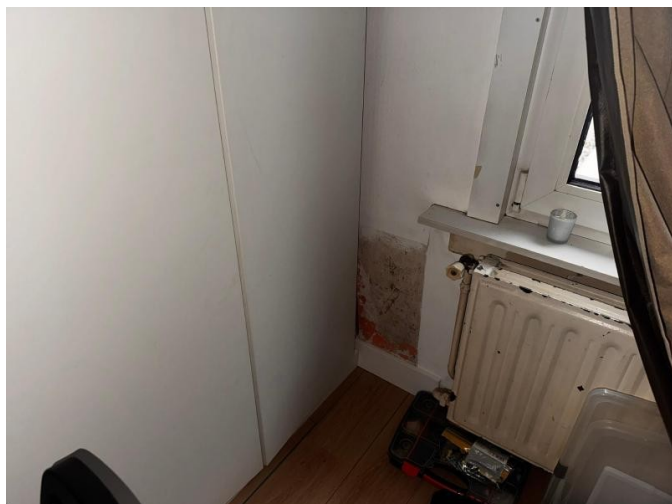
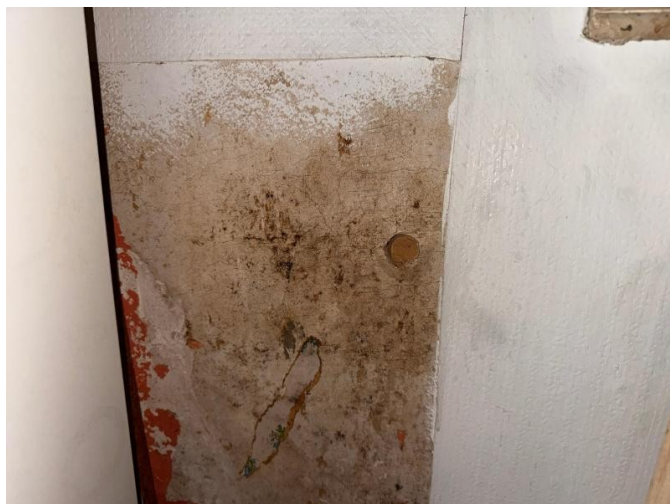
| Fiche 6: Pleisterwerk binnenmuren..... | 32 |

Geen asbest

| # | Type | Referentie | Resultaat |
|---|---|---|---|
| 6.1 | Mengmonster | MM4 | Geen asbest |

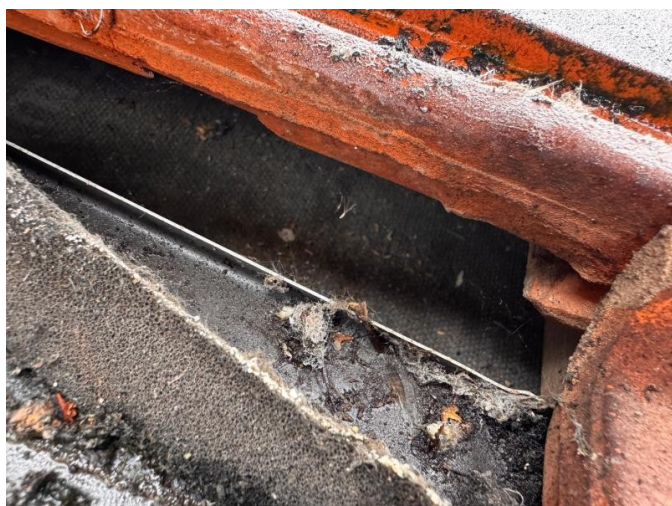
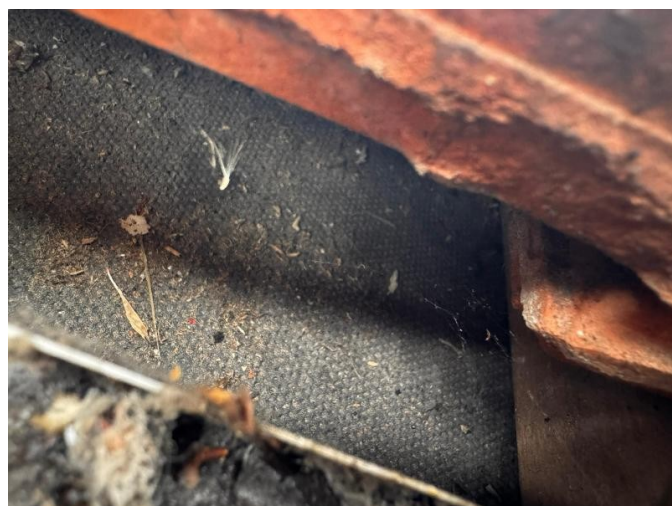
### Fiche 7: Onderdak van de woning is uit doek

| Beschrijving | Notitie | Terug te vinden op plannen |
|---|---|---|
| Fiche 7: Onderdak van de woning is uit doek | Langs binnenkant is dak afgewerkt met gyproc met isolatie. Langs buiten controle gedaan dmv opheffen dakpan via velux: doek als onderdak aangetroffen. | - |

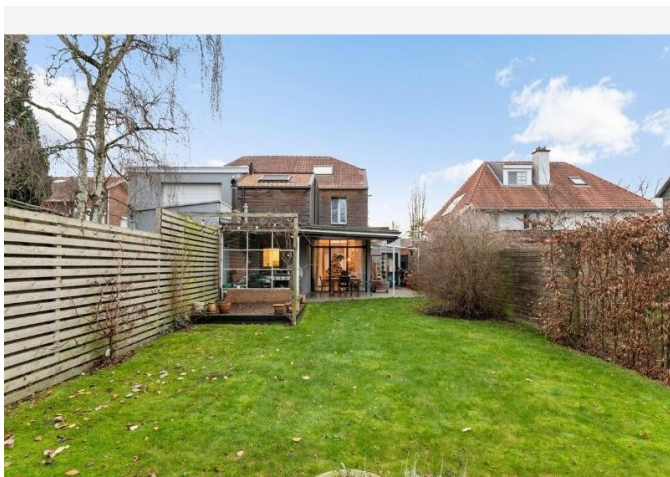
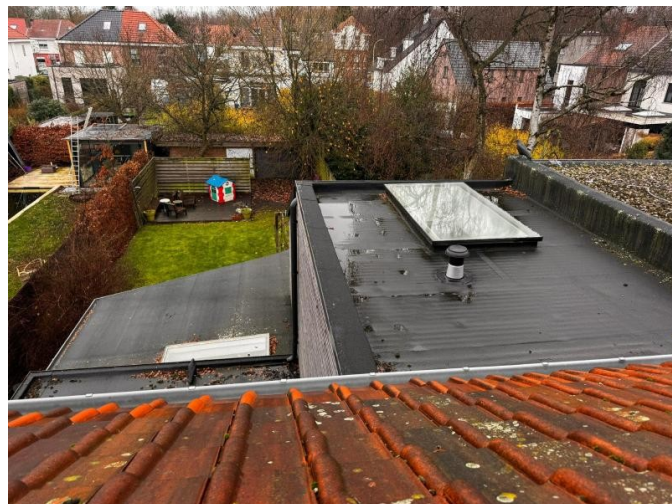
## Fiche 8: Platte daken vernieuwd in 2021

| Beschrijving | Notitie | Terug te vinden op plannen |
|---|---|---|
| Fiche 8: Platte daken vernieuwd in 2021 | Platte daken badkamer, woonkamer en keuken zijn vernieuwd in 2021. Facturen aanwezig. | Plan 1.5: Achterkant (3D) |

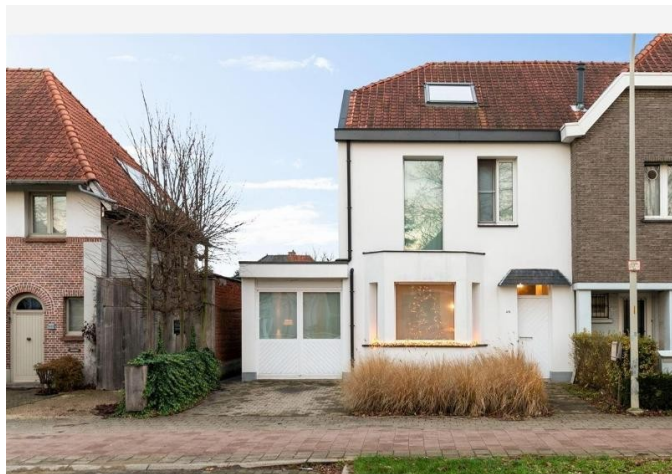
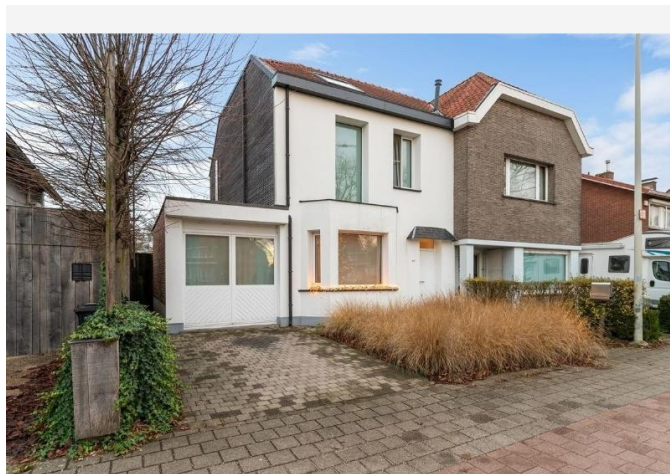
## Fiche 11: Gevels gerenoveerd in 2021

| Beschrijving | Notitie | Terug te vinden op plannen |
|---|---|---|
| Fiche 11: Gevels gerenoveerd in 2021 | Crepi/pleister buitengevels van 2021, niet asbestverdacht. | - |

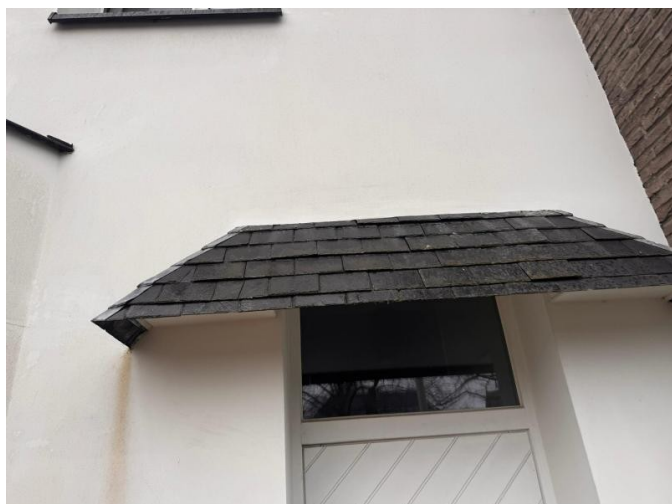
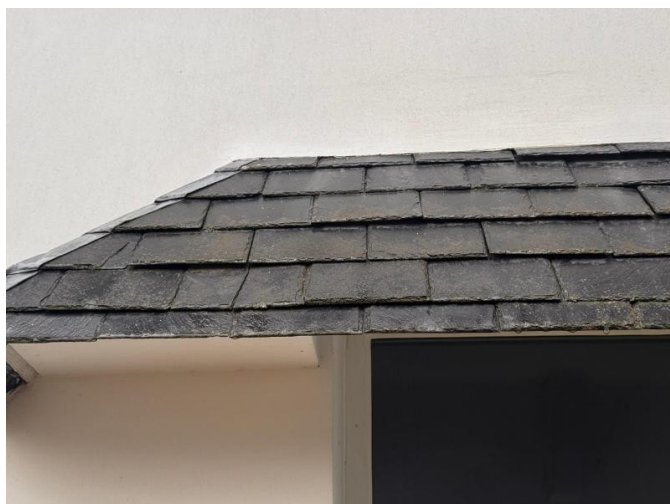
## Fiche 12: Natuurleien afdak

| Beschrijving | Notitie | Terug te vinden op plannen |
|---|---|---|
| Fiche 12: Natuurleien afdak | Natuurleien zijn niet-asbestverdacht. | - |
