# Asbestinventarisatetest

Stanislas Leclefstraat 24, 2600 Antwerpen

Attestnummer : 20260115-000395.000

**Niet-asbestveilig**

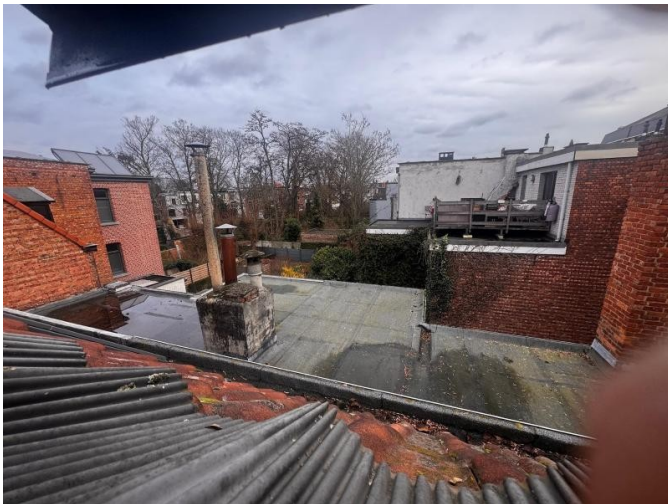
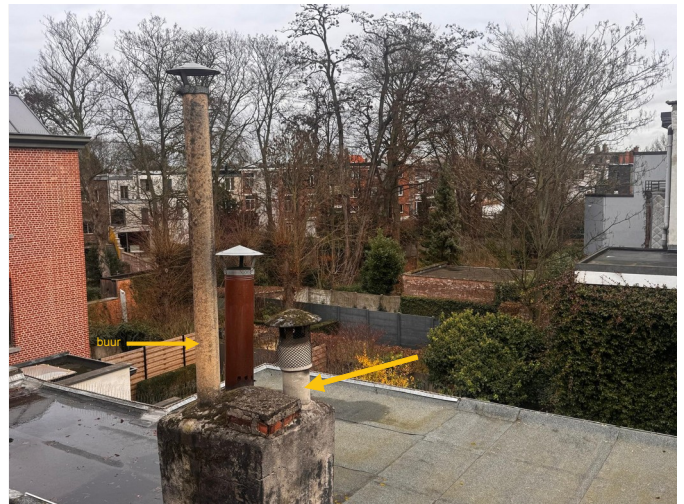
Het asbestmateriaal valt onder de mijlpaal van 2034.

| Eindbeoordeling materiaalrisico | Laag materiaalrisico en/of verlaagde kans op vezelvrijgave |

| Asbestsoort (vezeltype) | Crocidoliet aanwezig |
| Toestand van het materiaal | Licht beschadigd, licht verweerd. Intact calciumsilicaatmateriaal of categorie III 'gebondenheid' |

| Beschrijving | Schouwpijp plat dak |
| Asbestmateriaal | Rookgaskanaal |

Verwijderen

- Zorg voor een veilig beheer. Vermijd het beschadigen van het asbestmateriaal. Controleer de toestand jaarlijks op wijzigingen.
- Voer bijkomende staalname(s) uit.

- Eenvoudige handelingen: mag via doe-het-zelf of door werknemer(s) met opleidingsattest eenvoudige handelingen  
De schouwpijp kan voorzichtig losgebeiteld worden rondom om in 1 geheel verwijderd te worden, extra bevochtigen/fixeren om stof te voorkomen + dragen van de nodige beschermingsmiddelen (FFP3 mondkmasker, handschoenen, wegwerpoverall klasse 3 type 5/6). Dubbel verpakt en luchtdicht afvoeren naar containerpark.

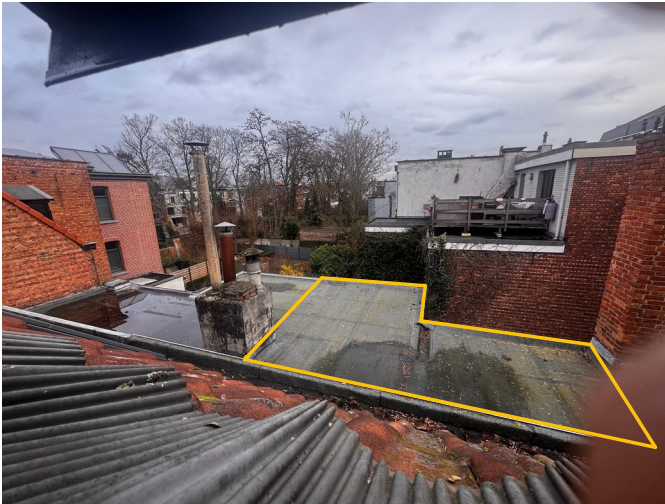
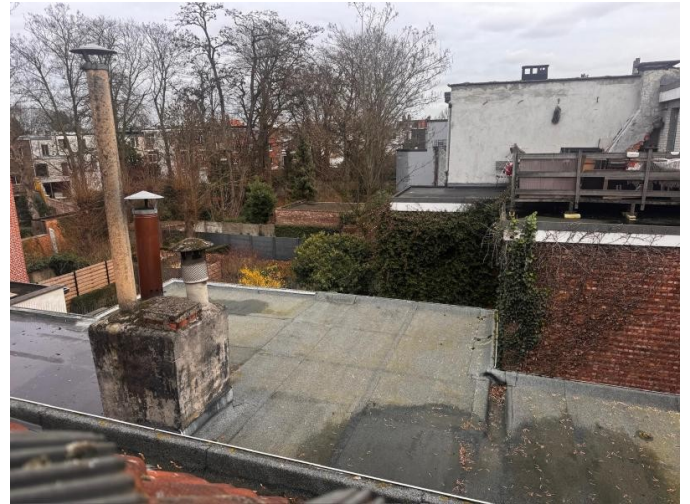
Het asbestmateriaal valt onder de mijlpaal van 2040.

| Eindbeoordeling materiaalrisico | Zeer laag materiaalrisico en/of zeer lage kans op vezelvrijgave |

| Asbestsoort (vezeltype) | Alleen chrysotiel |
| Toestand van het materiaal | Onbeschadigd, niet verweerd |

| Beschrijving | Roofing plat dak |
| Asbestmateriaal | Dak- en gevelbekleding - Roofing |
| Opmerking | <p>Volgens het inspectieprotocol is een monstername van roofing verplicht om dit te identificeren als niet-asbesthoudend.</p> <p>Extra controle/staalname aangewezen bij renovatiewerken. De vermelde oppervlaktes, diktes en volumes betreffen een beredeneerde schatting.</p> |

Zorgvuldig beheren

- Zorg voor een veilig beheer. Vermijd het beschadigen van het asbestmateriaal. Controleer de toestand jaarlijks op wijzigingen.
- Voer bijkomende staalname(s) uit.

- Eenvoudige handelingen: enkel door erkend asbestverwijderaar  
Hechtgebonden toepassing die niet kan worden verwijderd zonder scheuren, hierdoor aangeraden om te laten verwijderen door een erkend asbestverwijderaar met bijkomende maatregelen.

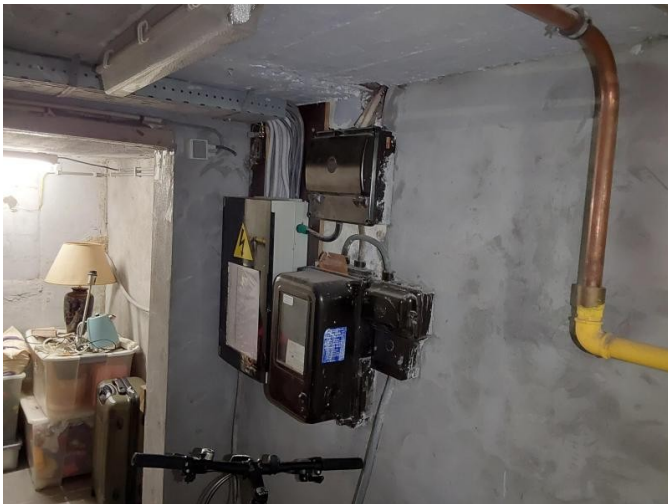
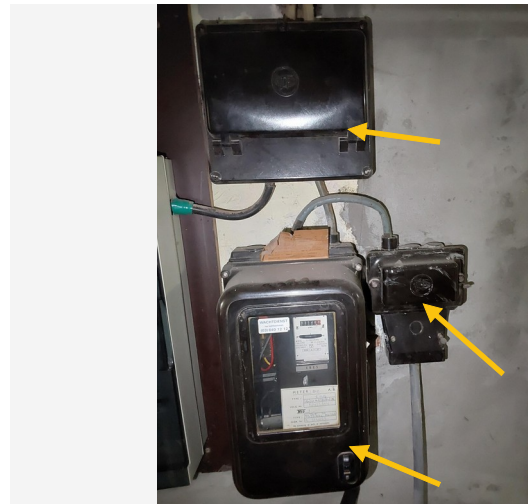
Het asbestmateriaal valt onder de mijlpaal van 2040.

Hou rekening met de regelgeving omtrent de verwijdering van tellers en meters bij de bevoegde instanties.

| Eindbeoordeling materiaalrisico | Laag materiaalrisico en/of verlaagde kans op vezelvrijgave |

| Asbestsoort (vezeltype) | Crocidoliet aanwezig |
| Toestand van het materiaal | Onbeschadigd, niet verweerd |

| Beschrijving | Bakeliet omkasting meter en verdeeldoos |
| Asbestmateriaal | Plaat, paneel, tablet - Type Bakeliet |

Zorgvuldig beheren

- Zorg voor een veilig beheer. Vermijd het beschadigen van het asbestmateriaal. Controleer de toestand jaarlijks op wijzigingen.
- Voer bijkomende staalname(s) uit.

- Eenvoudige handelingen: mag via doe-het-zelf of door werknemer(s) met opleidingsattest eenvoudige handelingen  
Ze kunnen door een particulier of aannemer zelf verwijderd worden mits het nemen van de nodige voorzorgsmaatregelen. De toepassing moet men voor verwijdering steeds fixeren of bevochtigen. De toepassing mag niet breken en stofvorming moet vermeden worden. Draag hierbij de nodige PBM's (stofmasker FFP3; wegwerpoverall CAT III type 5/6; wegwerphandschoenen en afspoelbaar schoeisel). Afvoeren dient dubbel verpakt en luchtdicht te gebeuren bij u lokaal containerpark (altijd best op voorhand informeren). Voor meer info zie website van de OVAM ([www.asbestinfo.be](http://www.asbestinfo.be)) en/of CODEX boek VI titel 3

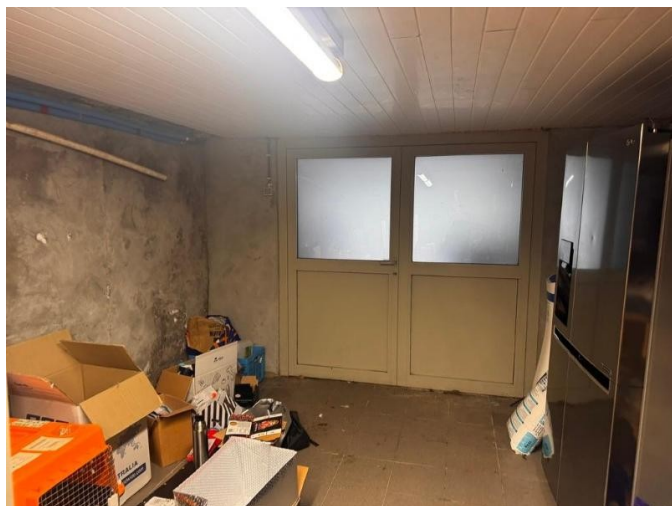
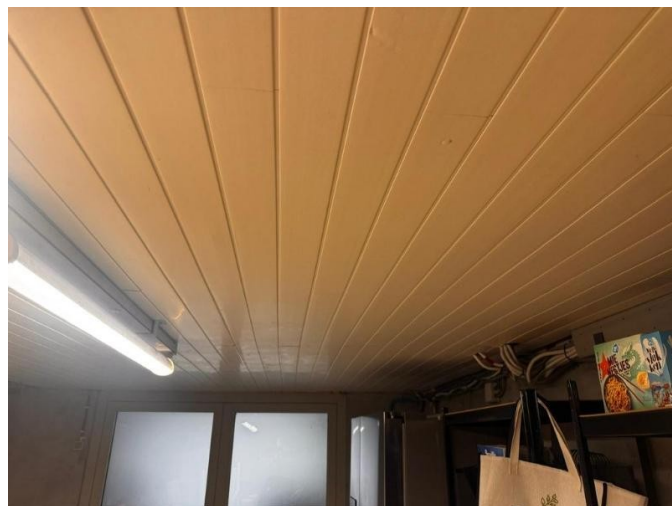
Sommige plafonds in de woning zijn afgewerkt met valse plafonds. Aangezien dit een niet-destructief onderzoek betreft, is er niet onderzocht wat er zich mogelijks achter dit verlaagd plafond bevindt. Het is dus aangewezen om bijkomend onderzoek uit te voeren bij werken.

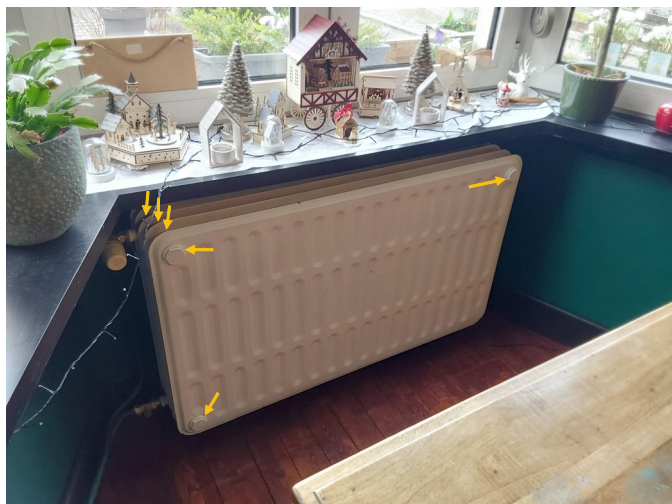
### Informatie over een materiaal dat de asbestdeskundige niet kan waarnemen of vaststellen

| Primaire drager | Ruimteverwarming |
| (Asbest)materiaal | Pakking, dichting |

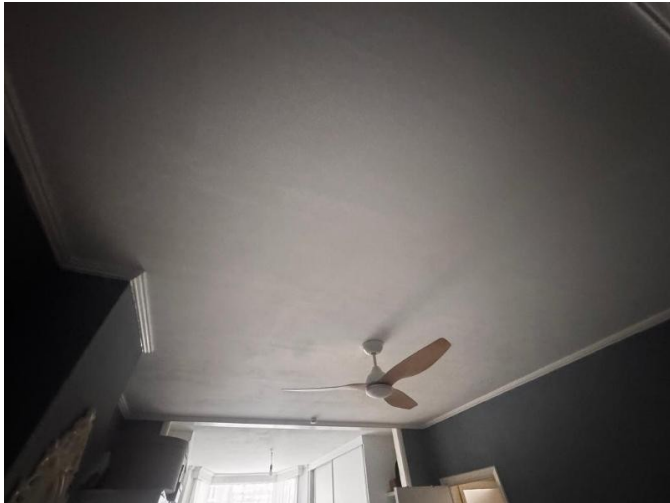
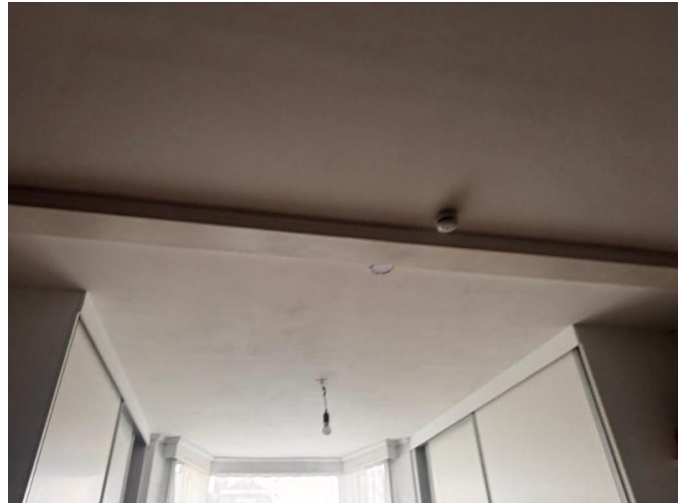
## Fiche 6: Pleisterwerk plafond

Geen asbest

| # | Type | Referentie | Resultaat |
|---|---|---|---|
| 6.1 | Mengmonster | MM2 | Geen asbest |

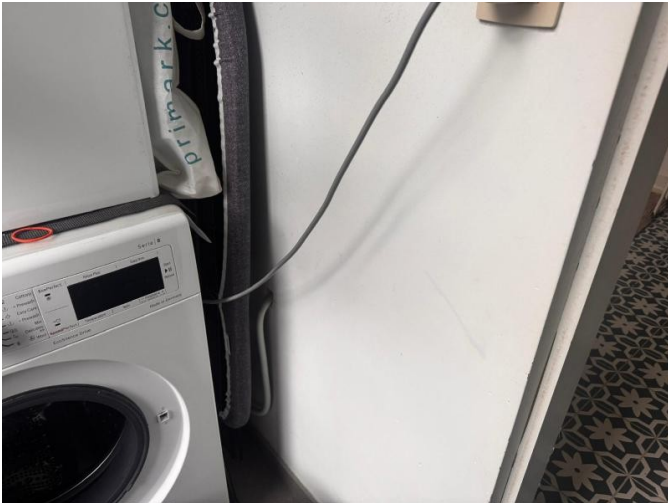
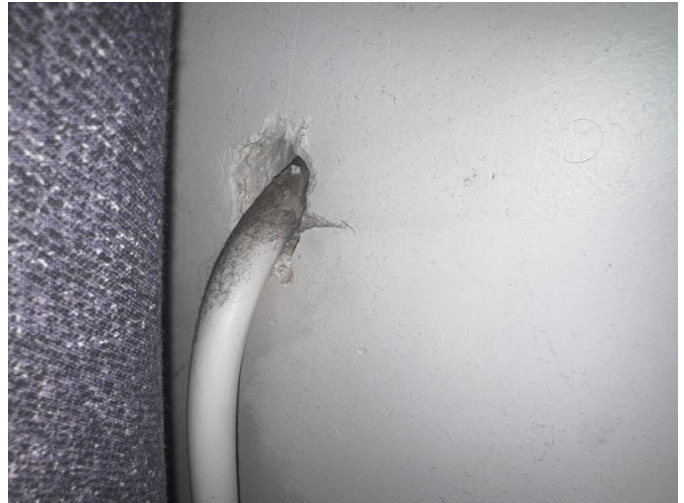
## Fiche 7: Pleisterwerk binnenmuren

Geen asbest

| # | Type | Referentie | Resultaat |
|---|---|---|---|
| 7.1 | Mengmonster | MM1 | Geen asbest |

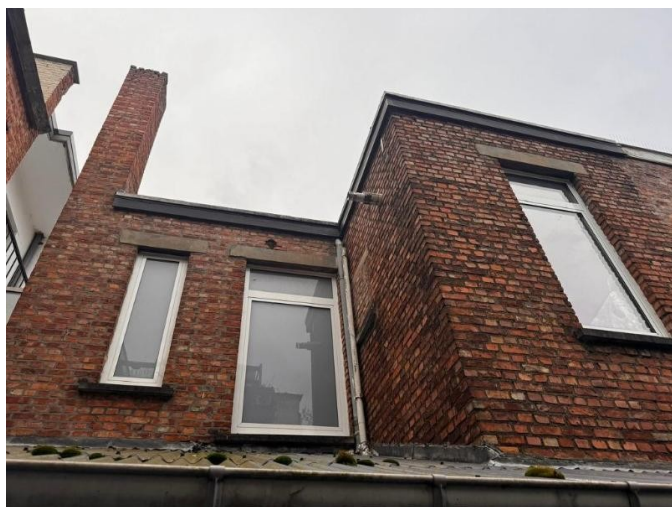
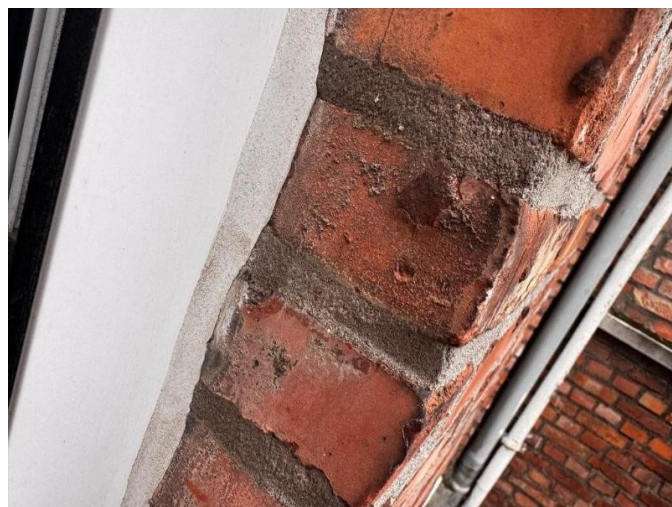
### Fiche 8: Siliconen ramen (niet asbestverdacht)

| Beschrijving | Notitie | Terug te vinden op plannen |
|---|---|---|
| Fiche 8: Siliconen ramen (niet asbestverdacht) | Schrijnwerk is afgekit met siliconen en is niet verdacht. | - |

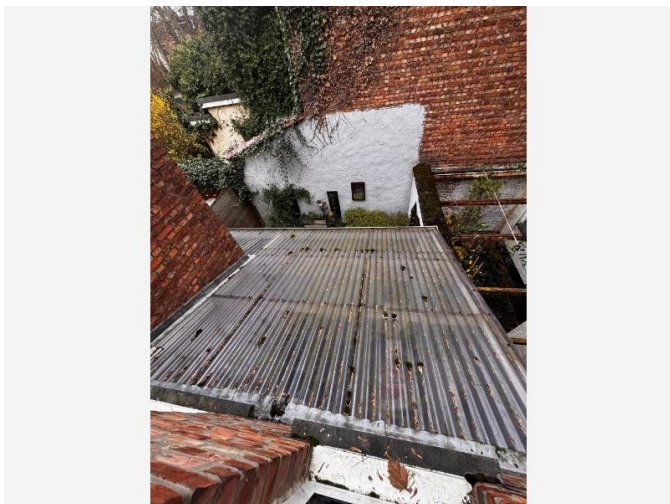
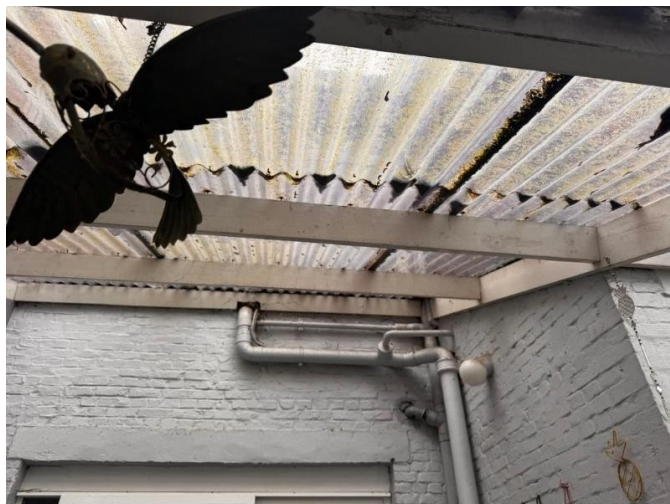
## Fiche 9: Afdak uit kunststof golfplaten, lichtdoorlatend

| Beschrijving | Notitie | Terug te vinden op plannen |
|---|---|---|
| Fiche 9: Afdak uit kunststof golfplaten, lichtdoorlatend | Kunststof golfplaten zijn niet-asbestverdacht. | Plan 1.2: Gelijkvloers |
