# Asbestinventarisatetest

Karel De Preterlei 28/303, 2140 Antwerpen

Attestnummer : 20260128-000241.000

# Zone 1: Hoofdgebouw

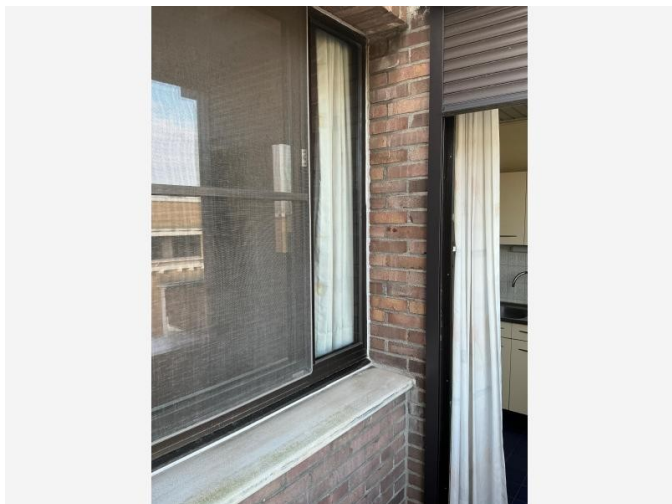
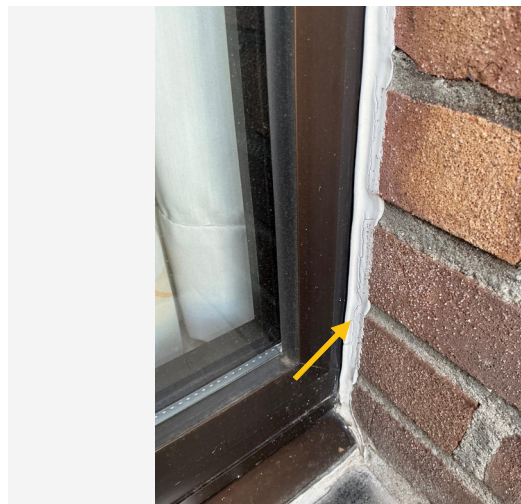
| Eindbeoordeling materiaalisico | Laag materiaalisico en/of verlaagde kans op vezelvrijgave |

| Toestand van het materiaal | Licht beschadigd, licht verweerd. Intact calciumsilicaatmateriaal of categorie III 'gebondenheid' |

| # | Type | Referentie | Resultaat |
|---|---|---|---|
| 1.1 | Puntmonster | PM3 | Chrysotiel |

| Beschrijving | Mastiek tussen schrijnwerk en muur |

- Zorg voor een veilig beheer. Vermijd het beschadigen van het asbestmateriaal. Controleer de toestand jaarlijks op wijzigingen.

- Eenvoudige handelingen: enkel door erkend asbestverwijderaar  
De kit is hechtgebonden, maar kan niet verwijderd worden zonder breken/afschrapen waardoor er een verhoogde kans is op vezelvrijgave. Hierdoor wordt het aangeraden om een erkend asbestverwijderaar in te schakelen.

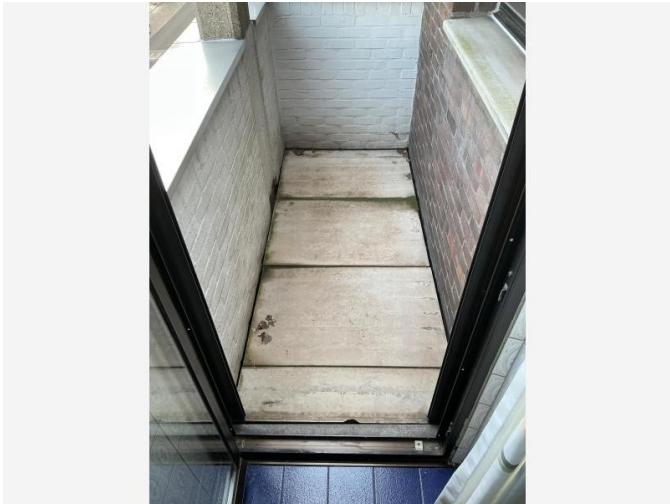
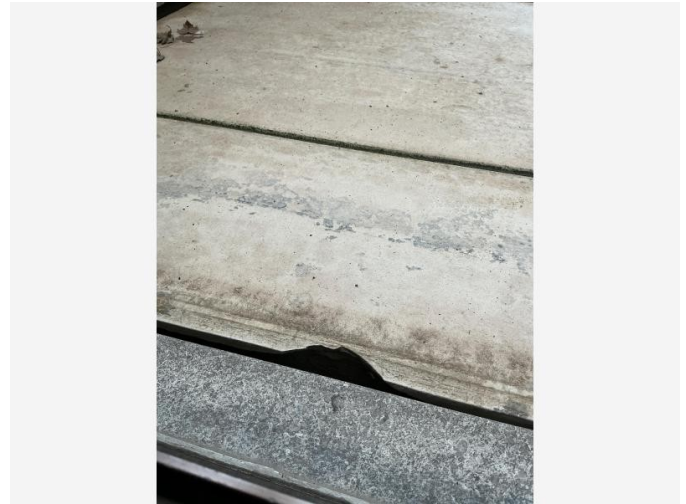
| Eindbeoordeling materiaalarisico | Laag materiaalarisico en/of verlaagde kans op vezelvrijgave |

| Toestand van het materiaal | Licht beschadigd, licht verweerd. Intact calciumsilicaatmateriaal of categorie III 'gebondenheid' |

| # | Type | Referentie | Resultaat |
|---|---|---|---|
| 2.1 | Puntmonster | PM4 | Chrysotiel |

| Beschrijving | Terrastegels |

- Zorg voor een veilig beheer. Vermijd het beschadigen van het asbestmateriaal. Controleer de toestand jaarlijks op wijzigingen.

- Eenvoudige handelingen: mag via doe-het-zelf of door werknemer(s) met opleidingsattest eenvoudige handelingen  
De verwijdering van dit hechtgebonden asbesthoudend materiaal kan gebeuren via eenvoudige handelingen, door de eigenaar (doe-het-zelf) of door werknemer(s) met een geldig opleidingsattest eenvoudige handelingen (min. 8 uur).

Tijdens de werken moeten aangepaste persoonlijke beschermingsmiddelen gedragen worden (FFP3-masker, wegwerphandschoenen, wegwerpoverall CAT III type 5/6 en afwasbaar schoeisel). Het materiaal dient op voorhand bevochtigd of gefixeerd, voorzichtig verwijderd te worden (niet breken, niet gooien) en onmiddellijk stofvrij en luchtdicht verpakt. Het gebruik van stortkokers is niet toegelaten.

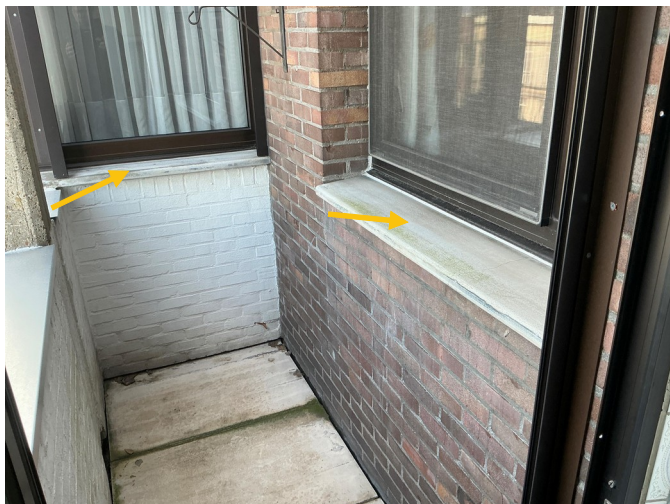
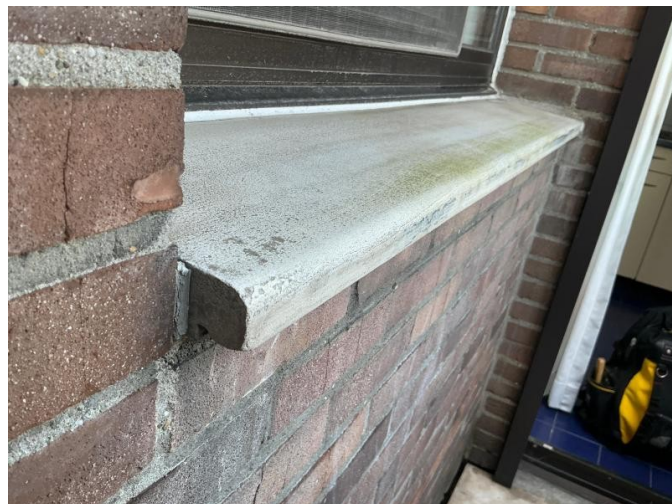
| Eindbeoordeling materiaalarisico | Laag materiaalarisico en/of verlaagde kans op vezelvrijgave |

| Asbestsoort (vezeltype) | Crocidoliet aanwezig |
| Toestand van het materiaal | Licht beschadigd, licht verweerd. Intact calciumsilicaatmateriaal of categorie III 'gebondenheid' |

| Beschrijving | Dorpels in asbestcement |

- Zorg voor een veilig beheer. Vermijd het beschadigen van het asbestmateriaal. Controleer de toestand jaarlijks op wijzigingen.

- Eenvoudige handelingen: mag via doe-het-zelf of door werknemer(s) met opleidingsattest eenvoudige handelingen  
De verwijdering van dit hechtgebonden asbesthoudend materiaal kan gebeuren via eenvoudige handelingen, door de eigenaar (doe-het-zelf) of door werknemer(s) met een geldig opleidingsattest eenvoudige handelingen (min. 8 uur).

Tijdens de werken moeten aangepaste persoonlijke beschermingsmiddelen gedragen worden (FFP3-masker, wegwerphandschoenen, wegwerpoverall CAT III type 5/6 en afwasbaar schoeisel). Het materiaal dient op voorhand bevochtigd of gefixeerd, voorzichtig verwijderd te worden (niet breken, niet gooien) en onmiddellijk stofvrij en luchtdicht verpakt. Het gebruik van stortkokers is niet toegelaten.

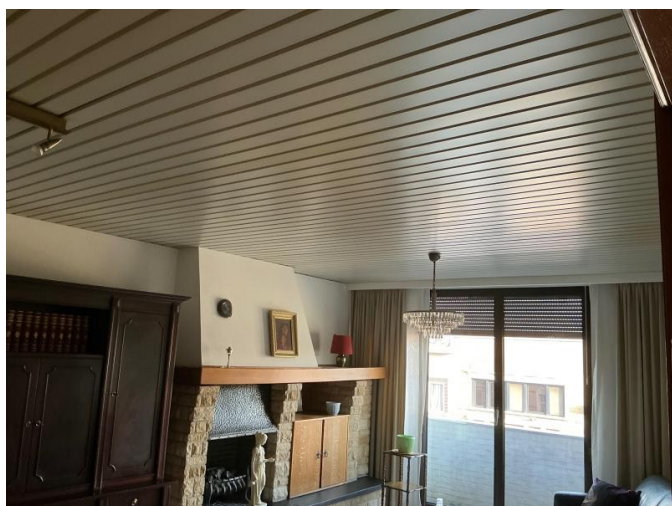
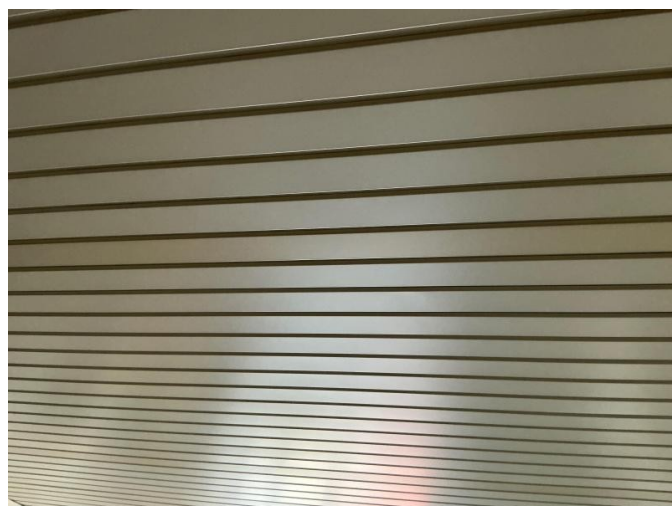
Sommige plafonds in de woning zijn afgewerkt met valse plafonds. Aangezien dit een niet-destructief onderzoek betreft, is er niet onderzocht wat er zich mogelijks achter dit verlaagd plafond bevindt. Het is dus aangewezen om bijkomend onderzoek uit te voeren bij werken.

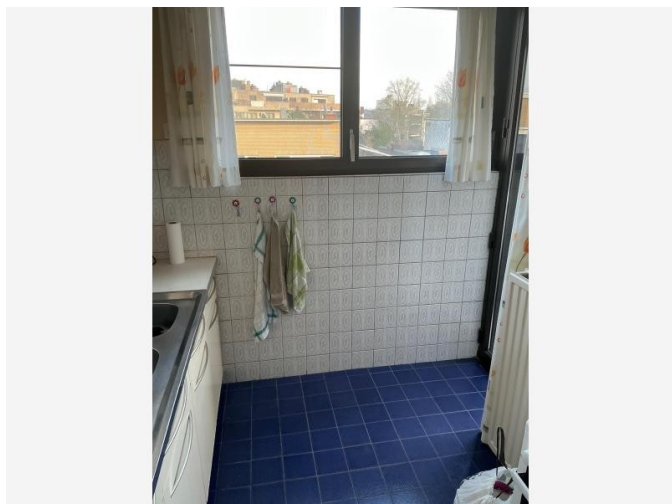
Mogelijk bevindt er zich asbestverdachte tegellijm achter de wandtegels. Dit was niet waarneembaar, er waren geen bestaande beschadiging en/of openingen in de wandtegels. De lijmlaag is dus niet bereikbaar zonder destructief onderzoek en dient verder onderzocht te worden als de tegels van de wand worden verwijderd. Asbesthoudende tegellijm werd gebruikt tot midden jaren '80.

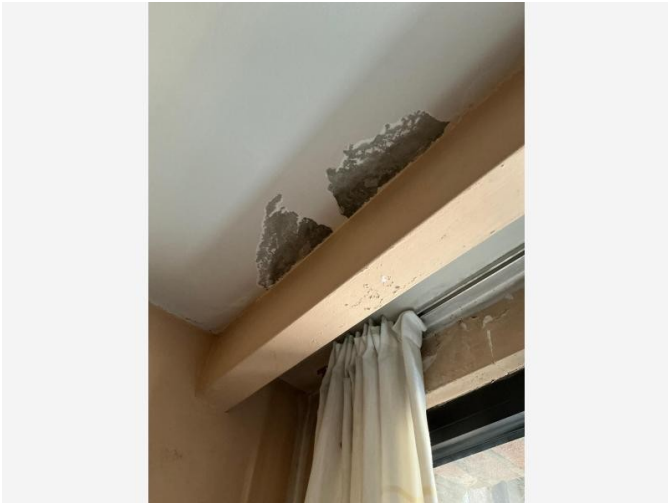
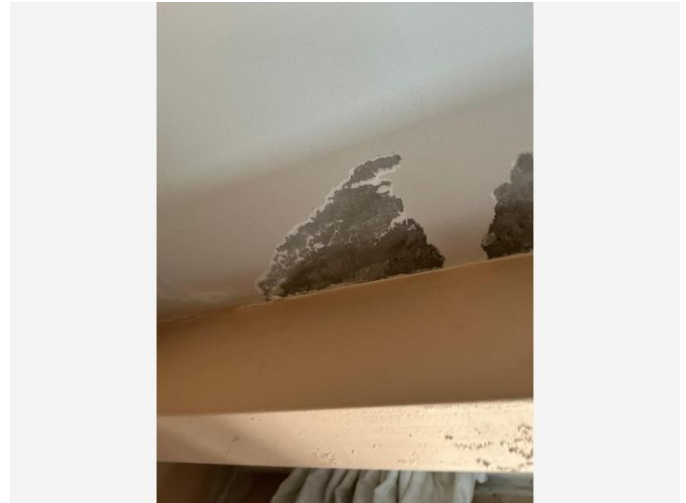
## Fiche 6: Pleisterwerk plafond

Geen asbest

| # | Type | Referentie | Resultaat |
|---|---|---|---|
| 6.1 | Mengmonster | MM2 | Geen asbest |

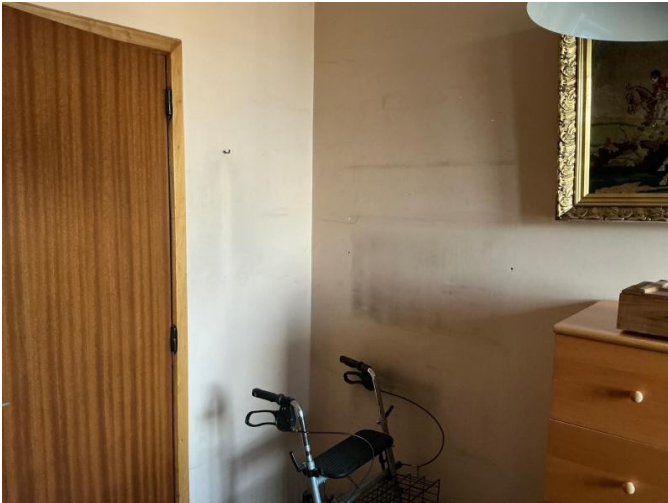
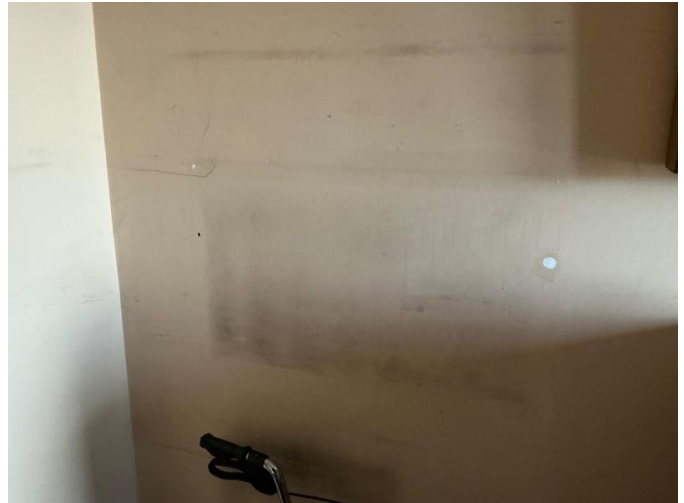
## Fiche 7: Pleisterwerk binnenmuren

Geen asbest

| # | Type | Referentie | Resultaat |
|---|---|---|---|
| 7.1 | Mengmonster | MM1 | Geen asbest |
