# Asbestinventarisatattest

Kladdenbergstraat 29, 2650 Edegem

Attestnummer : 20260202-000485.000

**Niet-asbestveilig**

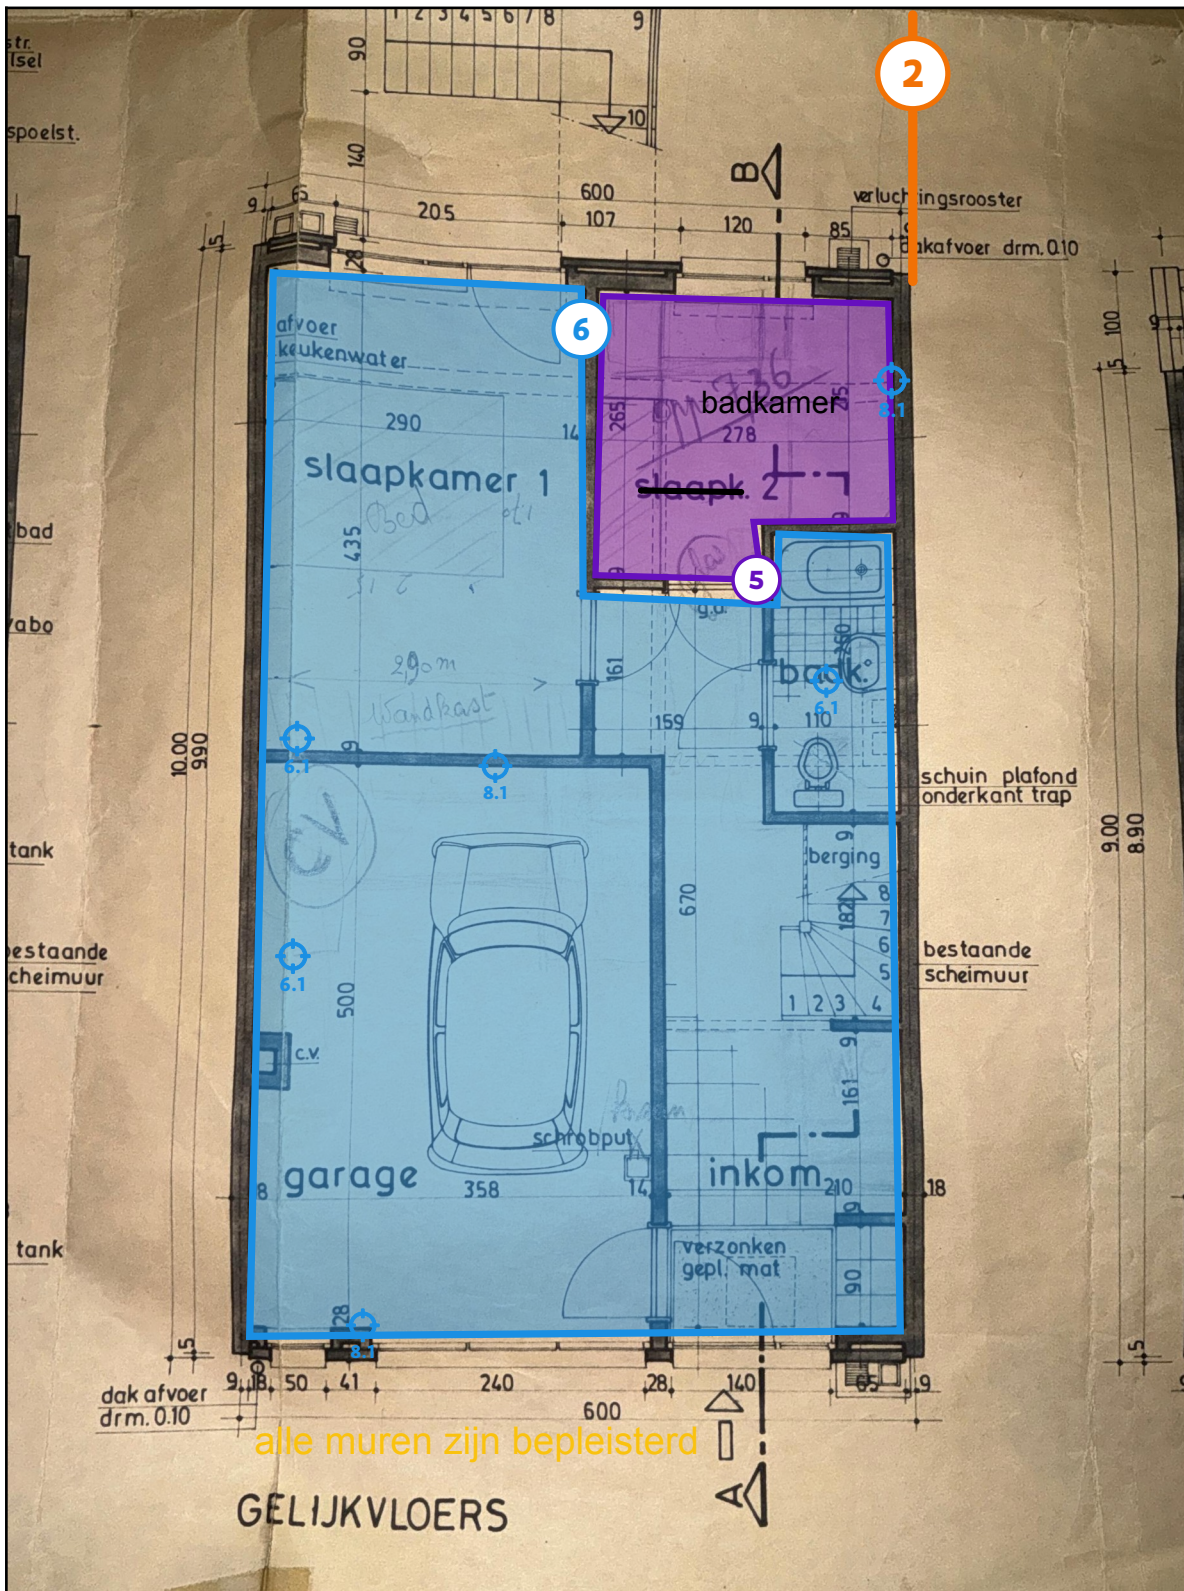
## Plan 1.2: Gelijkvloers

| 2. Leien gemeenschappelijke muur | Asbestmateriaal | <a href="#">Verwijderen</a> |

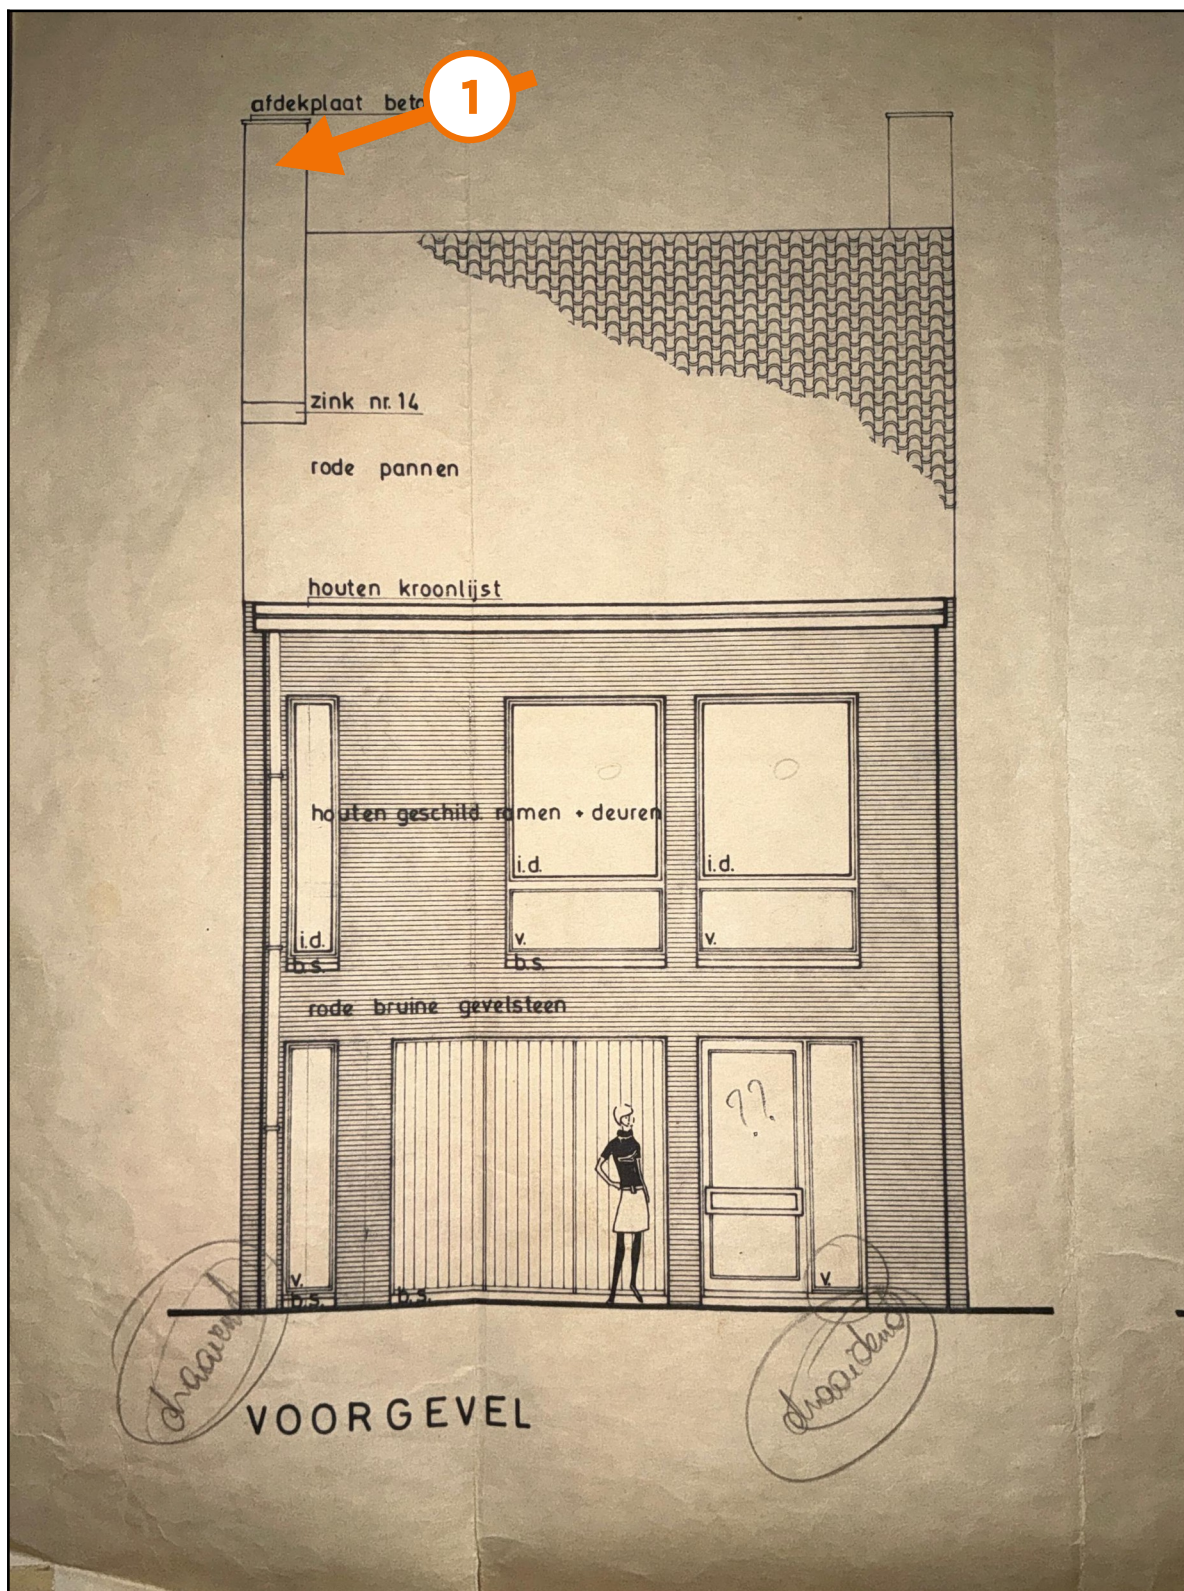
## Plan 1.4: Voorgevel

| 1. Schouwpijp in asbestcement | Asbestmateriaal | <a href="#">Verwijderen</a> |

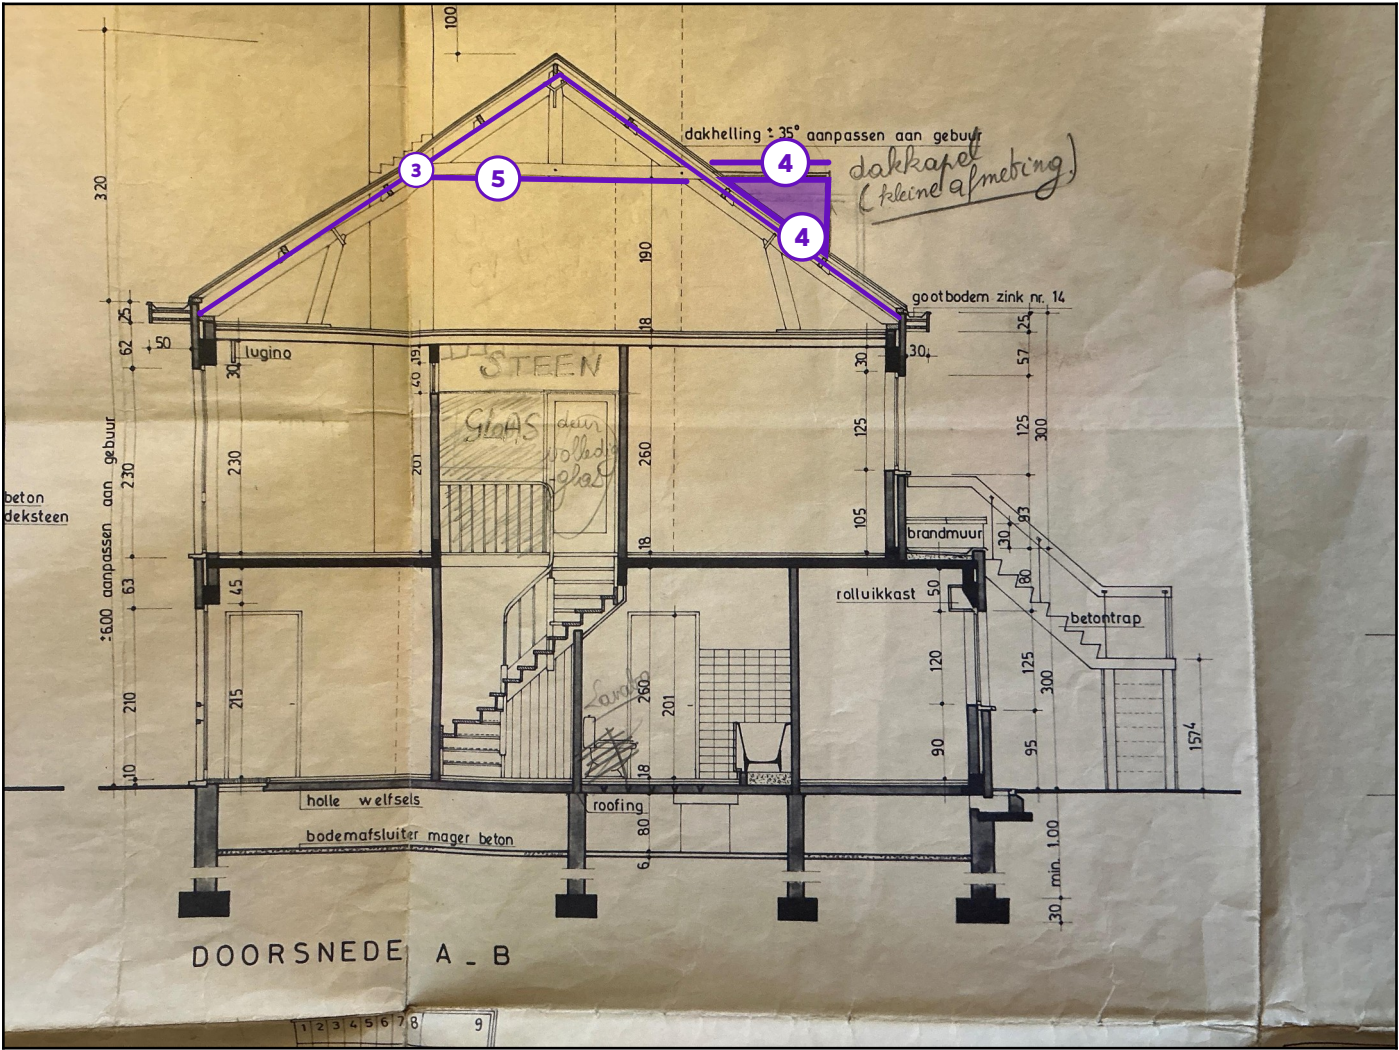
# Plan 1.6: Doorsnede

| Beschrijving | Type | Actie |
|---|---|---|
| 3. Onderdak niet waarneembaar | Beperking | - |
| 4. Zijkant en dak dakkapel niet waarneembaar | Beperking | - |
| 5. Verlaagd plafond | Advies | - |

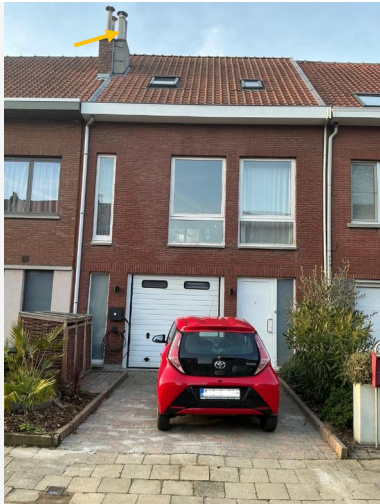
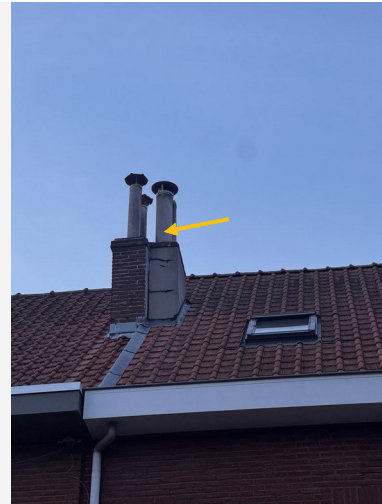
Het asbestmateriaal valt onder de mijlpaal van 2034.

| Eindbeoordeling materiaalarisico | Laag materiaalarisico en/of verlaagde kans op vezelvrijgave |

| Asbestsoort (vezeltype) | Crocidoliet aanwezig |
| Toestand van het materiaal | Licht beschadigd, licht verweerd. Intact calciumsilicaatmateriaal of categorie III 'gebondenheid' |

| Beschrijving | Schouwpijp in asbestcement |
| Identificatiemethode | <p>De asbestdeskundige beoordeelt het materiaal als asbestverdacht en dus asbesthoudend, en dit zonder monstername.</p> <p>Motivatie: Er is een onderzoeksbeperking die monstername verhindert; De ruimte of het materiaal bevindt zich hoger dan 3,5 meter vanaf een vaste ondergrond.</p> |

- Zorg voor een veilig beheer. Vermijd het beschadigen van het asbestmateriaal. Controleer de toestand jaarlijks op wijzigingen.
- Voer bijkomende staalname(s) uit.

- Eenvoudige handelingen: mag via doe-het-zelf of door werknemer(s) met opleidingsattest eenvoudige handelingen  
De schouwbus is uitgevoerd in asbestcement en betreft een hechtgebonden toepassing. Zolang de schouwbus intact is en zonder breken, slijpen of andere mechanische bewerkingen kan worden verwijderd, kan de verwijdering gebeuren via eenvoudige handelingen, door de eigenaar (doe-het-zelf) of door werknemer(s) met een geldig opleidingsattest eenvoudige handelingen (min. 8 uur).

De schouwbus wordt op voorhand bevochtigd of gefixeerd en segment per segment voorzichtig losgemaakt en verwijderd. Het gebruik van storkokers is niet toegelaten.

Tijdens de werken moeten steeds persoonlijke beschermingsmiddelen gedragen worden, bestaande uit een FFP3-mondmasker, wegwerpoverall CAT III type 5/6, wegwerphandschoenen en afspoelbaar schoeisel.

Het vrijgekomen asbestafval moet onmiddellijk stofvrij, dubbel en luchtdicht verpakt worden en als hechtgebonden asbestafval afgevoerd worden naar het gemeentelijk recyclagepark of een erkende verwerker, conform de geldende acceptatievoorwaarden.

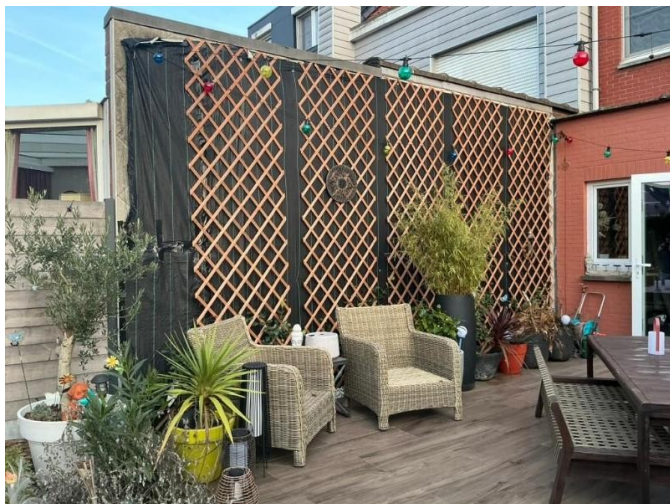
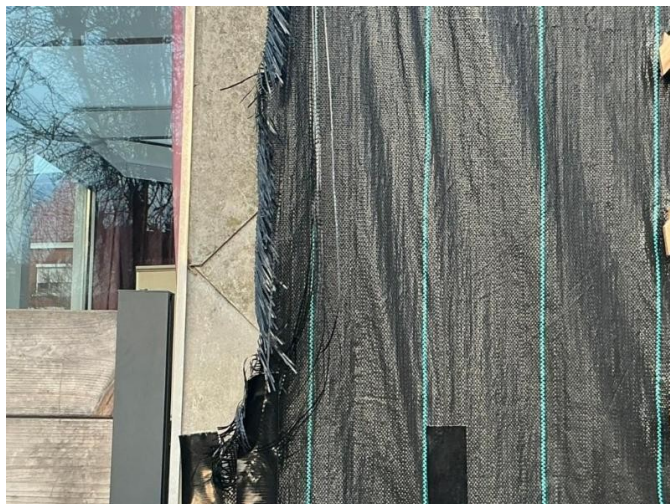
Het asbestmateriaal valt onder de mijlpaal van 2034.

De aanwezige leien zijn bevestigd op of ter hoogte van de gemeenschappelijke scheidingsmuur. Het is niet met zekerheid vast te stellen of deze leien tot het privatieve deel van het gebouw behoren dan wel eigendom zijn van de aangrenzende buur.

| Eindbeoordeling materiaalarisico | Laag materiaalarisico en/of verlaagde kans op vezelvrijgave |

| Asbestsoort (vezeltype) | Crocidoliet aanwezig |
| Toestand van het materiaal | Licht beschadigd, licht verweerd. Intact calciumsilicaatmateriaal of categorie III 'gebondenheid' |

| Beschrijving | Leien gemeenschappelijke muur |

- Zorg voor een veilig beheer. Vermijd het beschadigen van het asbestmateriaal. Controleer de toestand jaarlijks op wijzigingen.
- Voer bijkomende staalname(s) uit.

- Eenvoudige handelingen: mag via doe-het-zelf of door werknemer(s) met opleidingsattest eenvoudige handelingen  
De leien aan de zijgevel zijn uitgevoerd in asbestcement en betreffen een hechtgebonden toepassing. Zolang de leien intact zijn en zonder breken, slijpen of andere mechanische bewerkingen kunnen worden verwijderd, kan de verwijdering gebeuren via eenvoudige handelingen, door de eigenaar (doe-het-zelf) of door werknemer(s) met een geldig opleidingsattest eenvoudige handelingen (min. 8 uur).

De leien worden op voorhand bevochtigd of gefixeerd en vervolgens voorzichtig één voor één losgemaakt en in hun geheel verwijderd. De leien mogen niet gebroken of gegooid worden. Het gebruik van stortkokers is niet toegelaten.

- Eenvoudige handelingen: enkel door erkend asbestverwijderaar  
Indien de leien beschadigd, verweerd of breukgevoelig zijn, is verwijdering via eenvoudige handelingen door een erkend asbestverwijderaar aanbevolen.

Vooraleer over te gaan tot verwijdering of aanpassing van deze leien, dient de eigendomssituatie en bevoegdheid duidelijk te worden vastgesteld, in overleg met de buur en/of betrokken partijen. Verwijderingswerken mogen enkel worden uitgevoerd mits toestemming van de rechtmatige eigenaar.

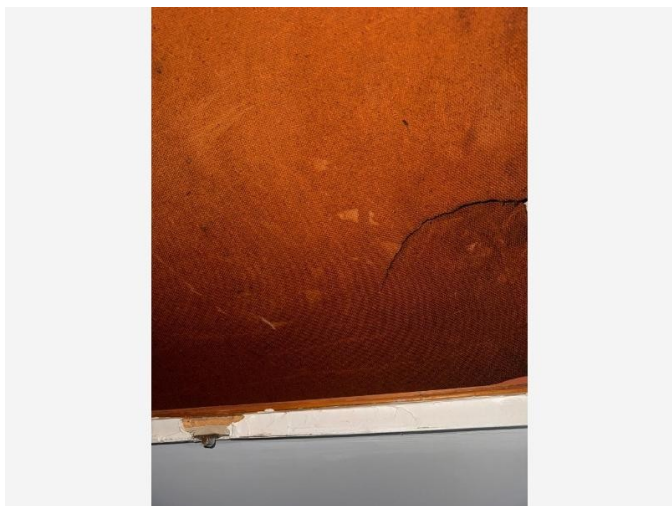
Situeringsfoto

**Reden:** Het te onderzoeken materiaal situeert zich hoger dan 3,50 m te rekenen vanaf een veilige ondergrond

**Uitleg van de asbestdeskundige:** Het onderdak is niet waarneembaar vanwege de hoogte, die meer dan 3,5 meter bedraagt. Door de afwerkingsgraad aan de binnenzijde van de bovenste verdieping is het onderdak niet zichtbaar of inspecteerbaar. Zoldertip is hardboard/persplaat zichtbaar met isomo achter. We hebben geprobeerd een dakpan op te tillen om het onderdak te inspecteren, maar dit is niet gelukt. (vastgekit) Alleen destructief onderzoek kan bepalen of er al dan niet nog een onderdak aanwezig is.

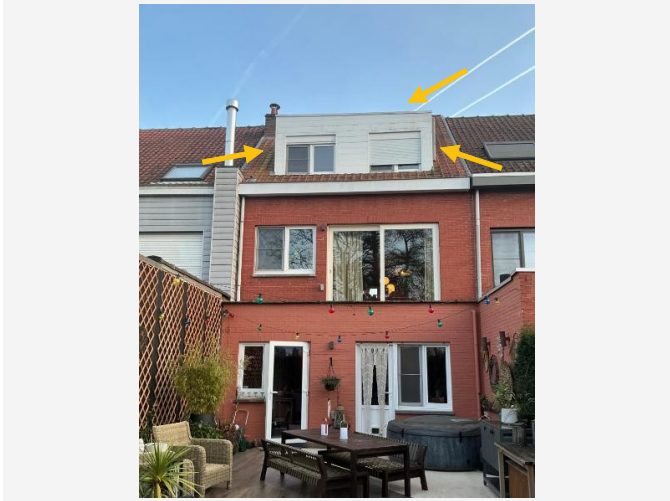
*Situeringsfoto*

**Reden:** Het te onderzoeken materiaal situeert zich hoger dan 3,50 m te rekenen vanaf een veilige ondergrond

**Uitleg van de asbestdeskundige:** Er kan geen uitspraak gedaan worden over welke materialen zich bevinden tegen de zijkant van de dakkapel alsook het dak ervan.

Deze zijn niet zichtbaar vanop het inspectiegebied.

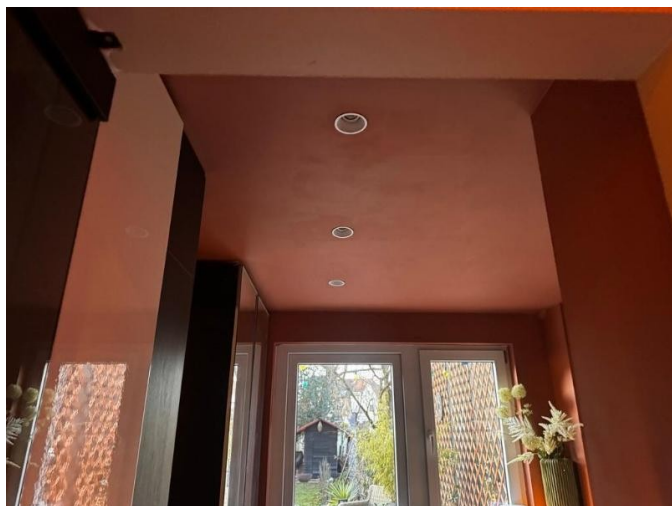
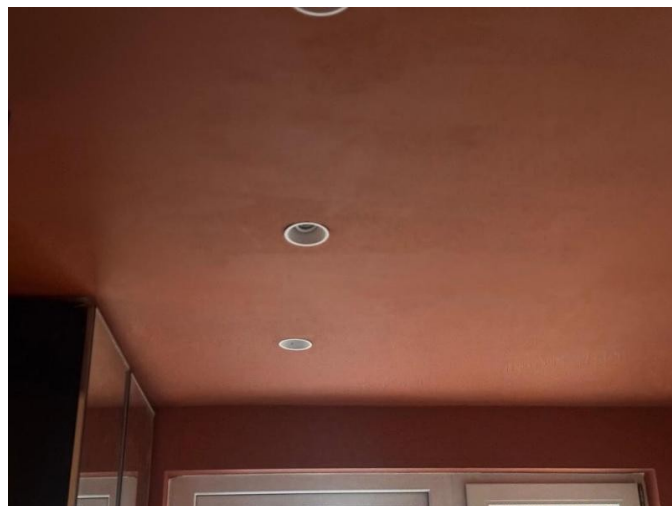
Sommige plafonds in de woning zijn afgewerkt met valse plafonds. Aangezien dit een niet-destructief onderzoek betreft, is er niet onderzocht wat er zich mogelijks achter dit verlaagd plafond bevindt. Het is dus aangewezen om bijkomend onderzoek uit te voeren bij werken.
