# Asbestinventarisatetest

Fruithoflaan 104/0001, 2600 Antwerpen

Attestnummer : 20260212-000429.000

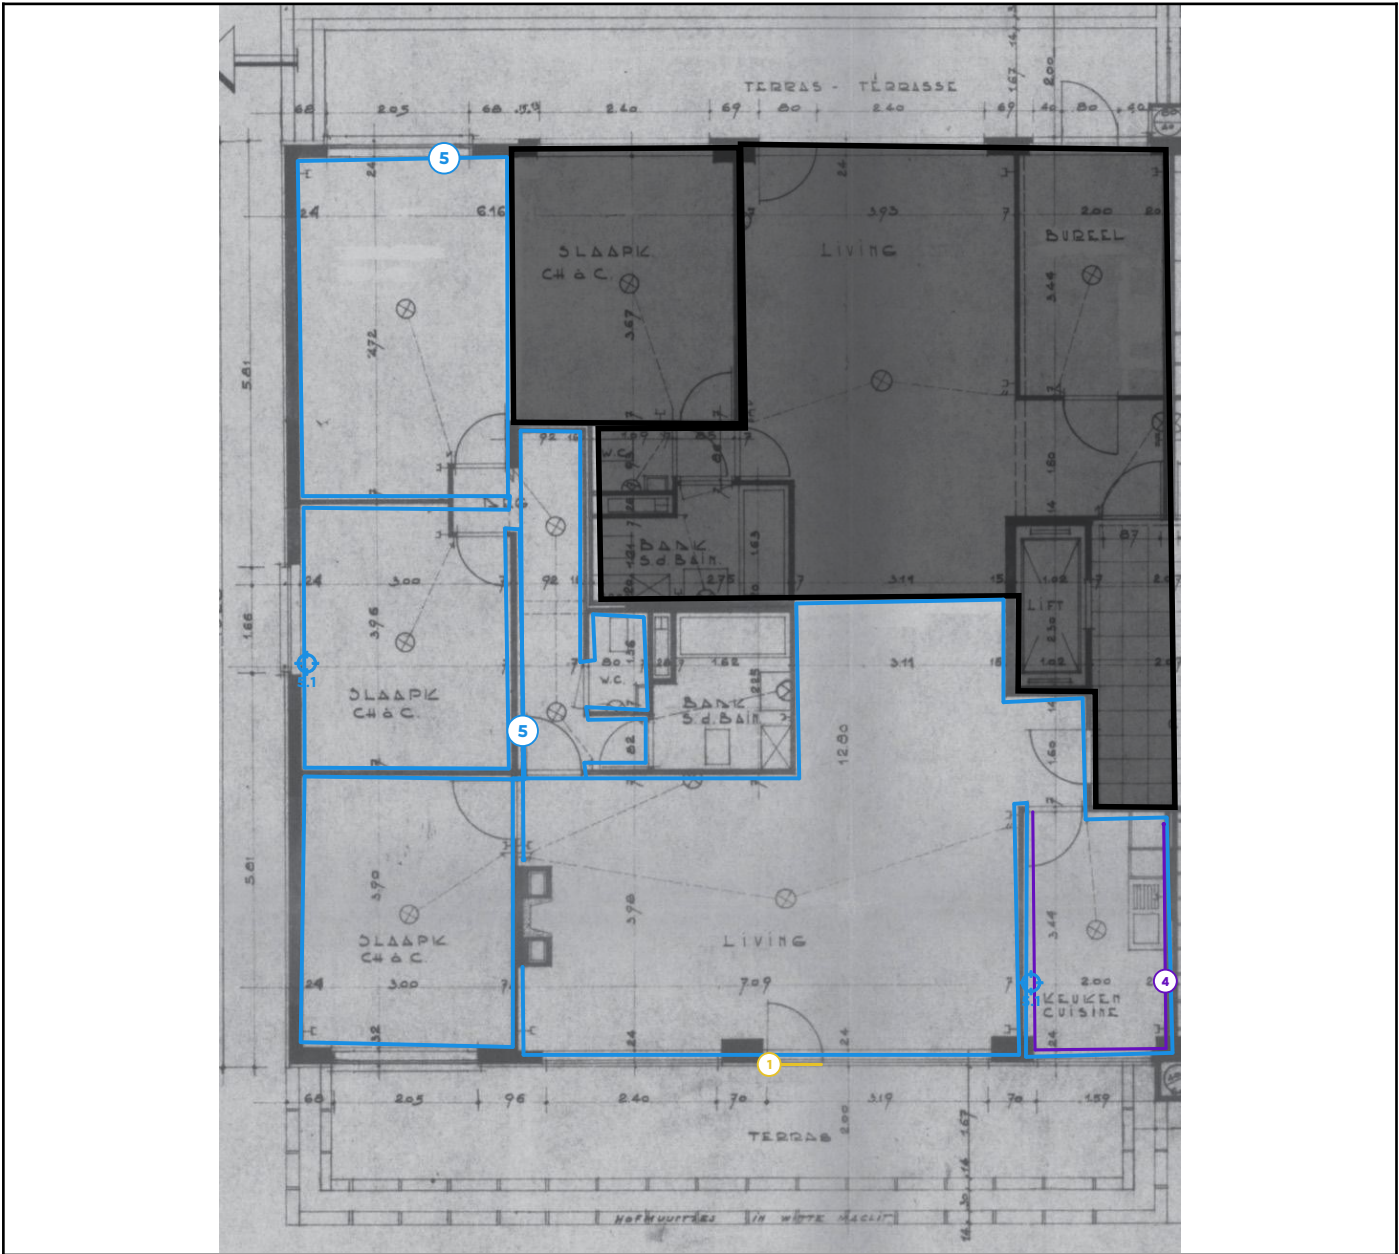
# Plan 1.1: Appartement 0001

| Beschrijving | Type | Actie |
|---|---|---|
| 1. Glasal plaat in schrijnwerk | Asbestmateriaal | Zorgvuldig beheren |

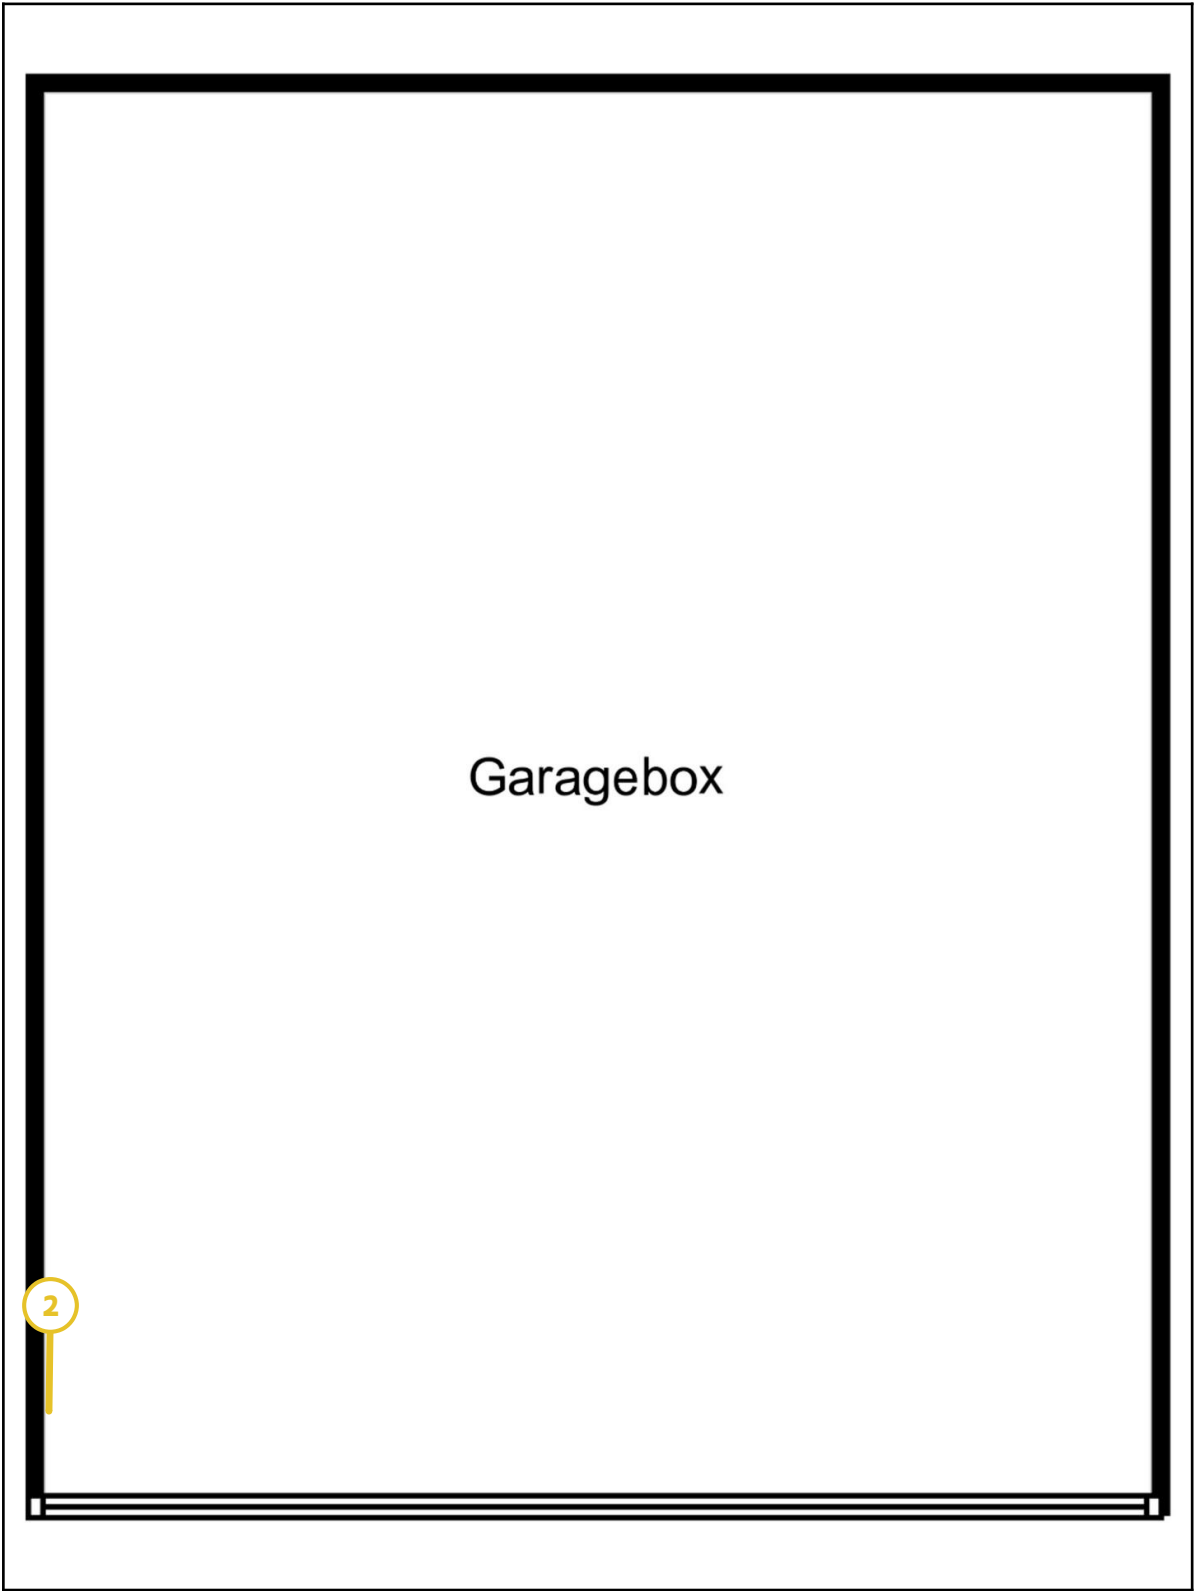
# Plan 1.4: Garagebox 19

| 2. Bakeliet schakelaar/stopcontact garagebox | Asbestmateriaal | Zorgvuldig beheren |

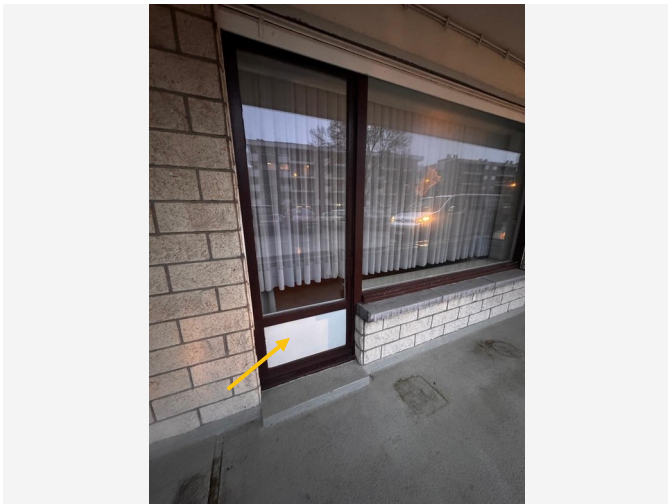
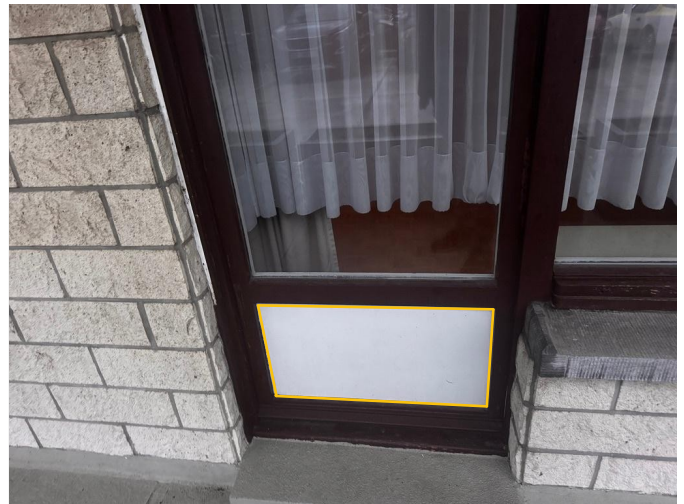
| Fiche 1: Glasal plaat in schrijnwerk..... | 13 |

| Eindbeoordeling materiaalrisico | Laag materiaalrisico en/of verlaagde kans op vezelvrijgave |

| Asbestsoort (vezeltype) | Crocidoliet aanwezig |
| Toestand van het materiaal | Onbeschadigd, niet verweerd |

| Beschrijving | Glasal plaat in schrijnwerk |
| Asbestmateriaal | Plaat, paneel, tablet - Geëmailleerd, type Glasal |

- Zorg voor een veilig beheer. Vermijd het beschadigen van het asbestmateriaal. Controleer de toestand jaarlijks op wijzigingen.
- Voer bijkomende staalname(s) uit.

- Eenvoudige handelingen: mag via doe-het-zelf of door werknemer(s) met opleidingsattest eenvoudige handelingen  
Hechtgebonden toepassing die kan worden verwijderd uit het schrijnwerk zonder gebroken te worden. Men moet rond de toepassing de plaat vrijmaken. Draag hierbij de nodige veiligheidsmiddelen (FFP3 mondk masker, wegwerpoverall klasse 3 type 5/6 en handschoenen)

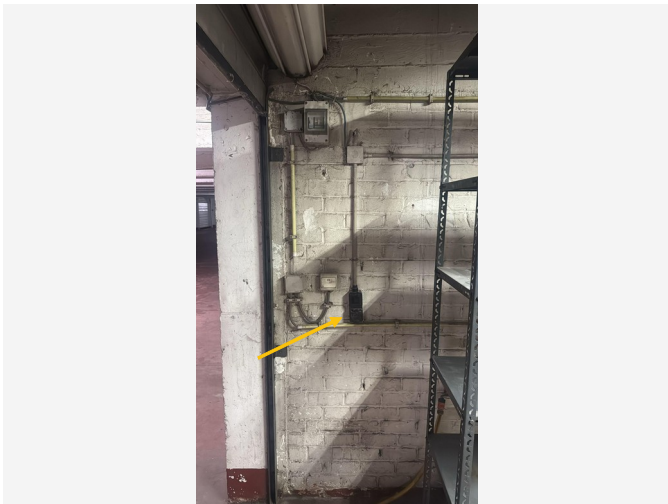
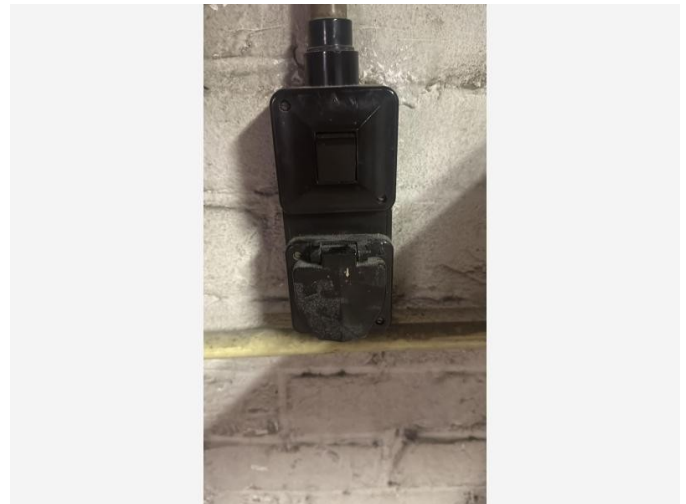
| Fiche 2: Bakeliet schakelaar/stopcontact garagebox..... | 16 |

| Eindbeoordeling materiaalrisico | Laag materiaalrisico en/of verlaagde kans op vezelvrijgave |

| Asbestsoort (vezeltype) | Crocidoliet aanwezig |
| Toestand van het materiaal | Onbeschadigd, niet verweerd |

| Beschrijving | Bakeliet schakelaar/stopcontact garagebox |
| Asbestmateriaal | Plaat, paneel, tablet - Type Bakeliet |

- Zorg voor een veilig beheer. Vermijd het beschadigen van het asbestmateriaal. Controleer de toestand jaarlijks op wijzigingen.
- Voer bijkomende staalname(s) uit.

- Eenvoudige handelingen: mag via doe-het-zelf of door werknemer(s) met opleidingsattest eenvoudige handelingen  
Schakelaars, stopcontacten, verdeelkasten en andere gelijkaardige hechtgebonden toepassingen kunnen via eenvoudige handelingen worden verwijderd door de eigenaar (doe-het-zelf) of door werknemer(s) met een opleidingsattest eenvoudige handelingen (min. 8 uur).

Vooraf dient steeds de elektriciteit te worden uitgeschakeld om elektrocutie- of brandgevaar te vermijden. De toepassing kan vervolgens voorzichtig losgeschroefd worden, zonder breken of beschadigen.

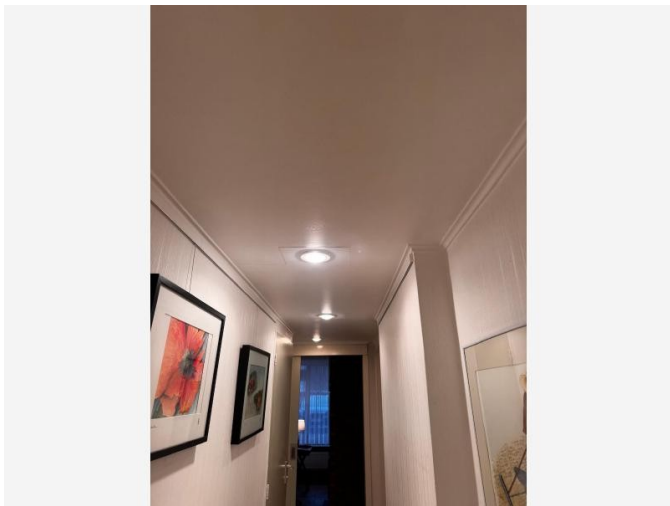
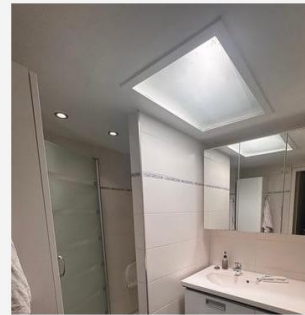
| Fiche 3: Verlaagd plafond..... | 20 |

De plafonds in de gang, badkamer en toilet zijn afgewerkt met valse plafonds. Aangezien dit een niet-destructief onderzoek betreft, is er niet onderzocht wat er zich mogelijks achter dit verlaagd plafond bevindt. Het is dus aangewezen om bijkomend onderzoek uit te voeren bij werken.

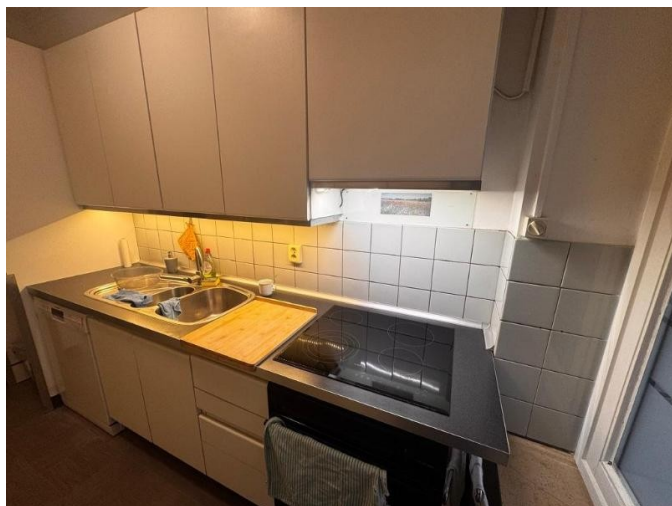
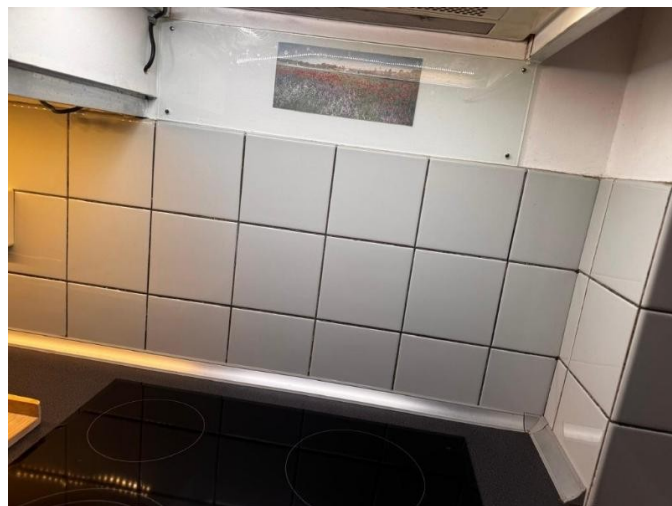
| Fiche 4: Tegellijm achter faiencewandtegels..... | 21 |

Mogelijk bevindt er zich asbestverdachte tegellijm achter de wandtegels. Dit was niet waarneembaar, er waren geen bestaande beschadiging en/of openingen in de wandtegels. De lijmlaag is dus niet bereikbaar zonder destructief onderzoek en dient verder onderzocht te worden als de tegels van de wand worden verwijderd. Asbesthoudende tegellijm werd gebruikt tot midden jaren '80.

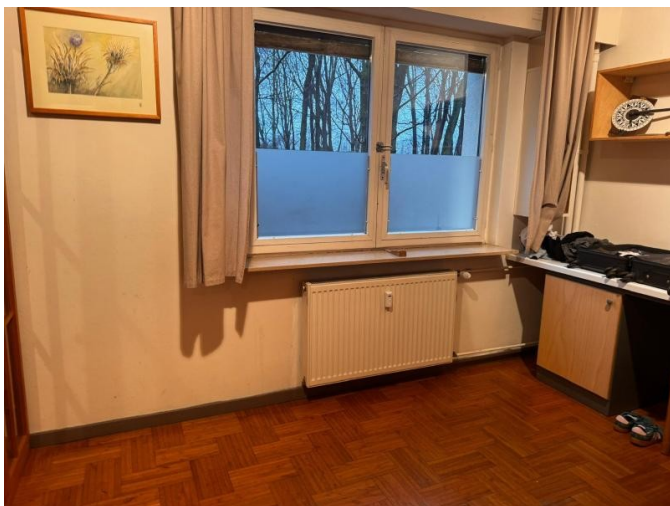
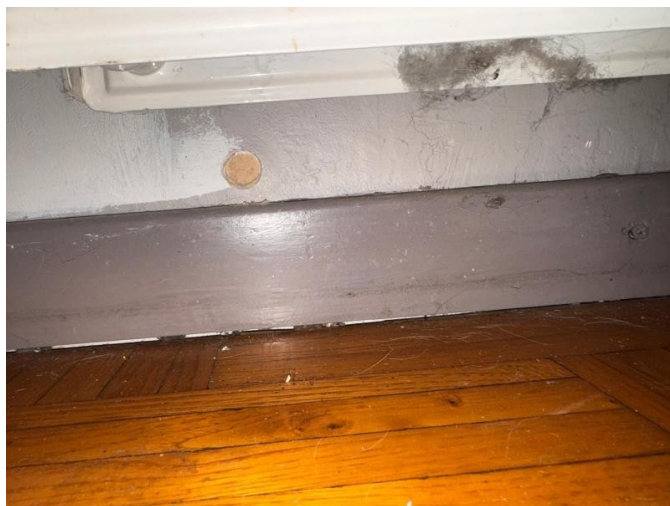
## Fiche 5: Pleisterwerk binnenmuren

### Conclusie

Geen asbest

| # | Type | Referentie | Resultaat |
|---|---|---|---|
| 5.1 | Mengmonster | MM1 | Geen asbest |

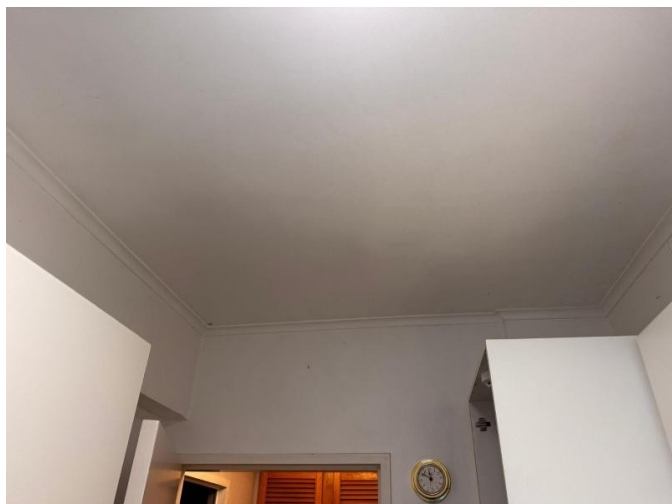
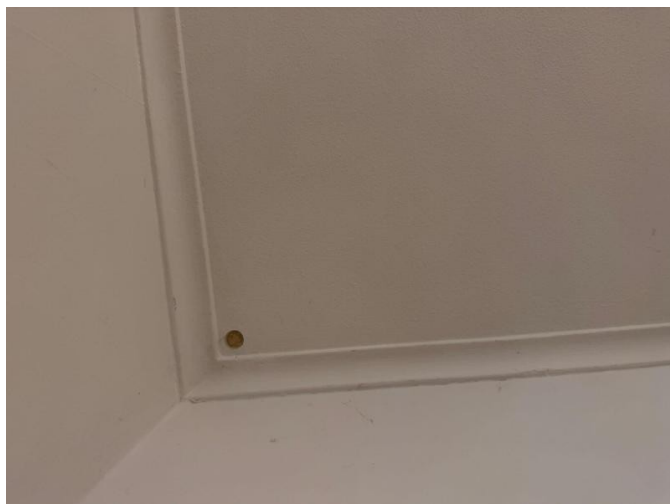
## Fiche 6: Pleisterwerk plafond

### Conclusie

Geen asbest

| # | Type | Referentie | Resultaat |
|---|---|---|---|
| 6.1 | Mengmonster | MM2 | Geen asbest |

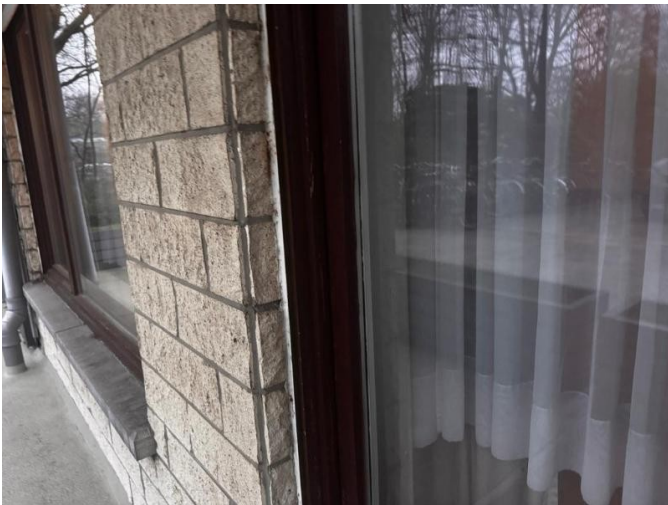
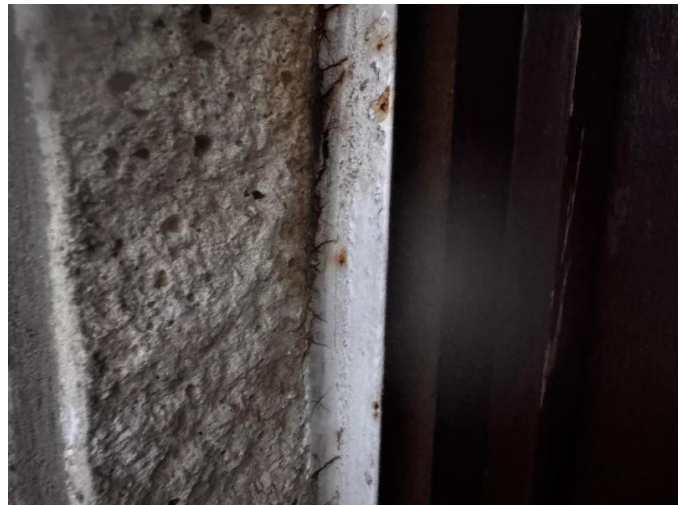
### Fiche 7: Siliconen (schrijnwerk)

| Beschrijving | Notitie | Terug te vinden op plannen |
|---|---|---|
| Fiche 7: Siliconen (schrijnwerk) | Schrijnwerk aan appartement is afgedicht met siliconen. Deze zijn niet asbestverdacht. | - |
