# Asbestinventarisatetest

Linnaeusstraat 29, 2140 Antwerpen

**Niet-asbestveilig**

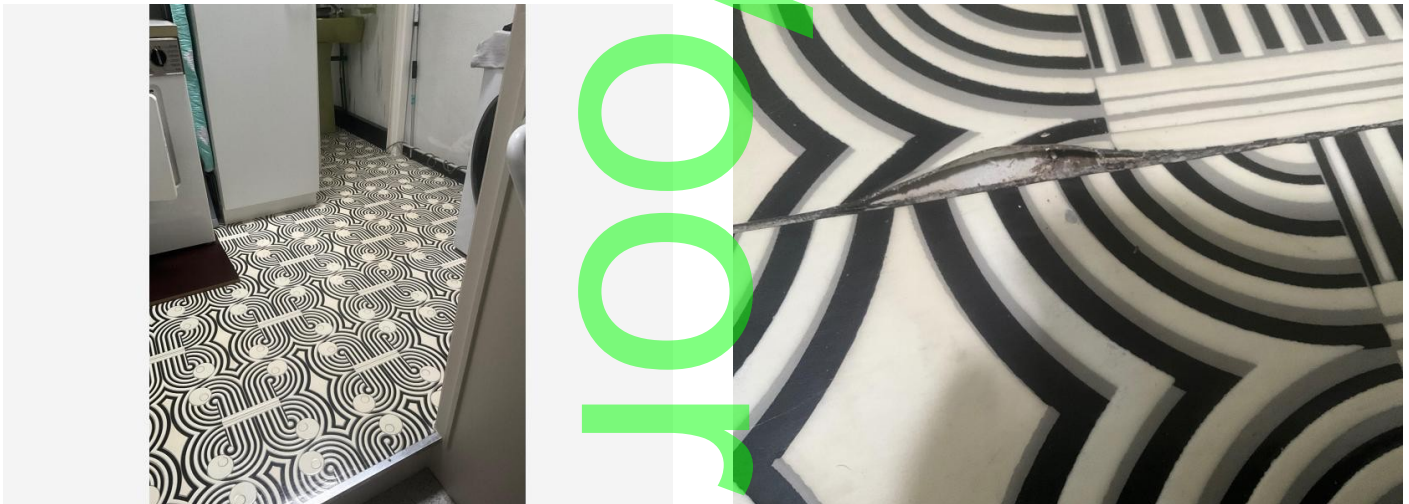
Overzichtsfoto

Detailfoto

Het asbestmateriaal valt onder de mijlpaal van 2034.

Verwijderen

| Eindbeoordeling materiaalrisico | Verhoogd materiaalrisico en/of verhoogde kans op vezelvrijgave |

| Gebondenheid | Categorie 2: niet-hechtgebonden met matrix |
| Asbestsoort (vezeltype) | Alleen chrysotiel |
| Asbestconcentratie | Hoog ( $\geq 50\%$ ) |
| Toestand van het materiaal | Licht beschadigd, licht verweerd. Intact calciumsilicaatmateriaal of categorie III 'gebondenheid' |

| # | Type | Referentie | Resultaat |
|---|---|---|---|
| 1.1 | Puntmonster | PM3 | Chrysotiel |

| Opmerking | <p>De bovenzijde van het vloerzeil bestaat uit asbestvrij kunststof (vinyl). De onderzijde van het vloerzeil bestaat uit asbesthoudend karton. De kartonlaag is vastgelijmd aan een onderliggende vloerlaag.</p> <p>De vermelde oppervlaktes en volumes zijn een beredeneerde estimatie. Er worden geen rechten verleend aan deze oppervlaktes/volumes.</p> |

- Zorg voor een veilig beheer. Vermijd het beschadigen van het asbestmateriaal. Controleer de toestand jaarlijks op wijzigingen.

- Hermetische zone (erkend asbestverwijderaar)  
Het asbesthoudend vinylzeil is verlijmd op een onderliggende vloerlaag. Bij het verwijderen door aftrekken of losmaken zal de asbesthoudende kartonlaag onvermijdelijk scheuren of verbrokkelen, wat leidt tot vezelvrijgave.

Om verspreiding van asbestvezels naar de omgeving te vermijden, is verwijdering uitsluitend toegestaan in een hermetische zone met onderdruk, opgezet en uitgevoerd door een erkend asbestverwijderaar.

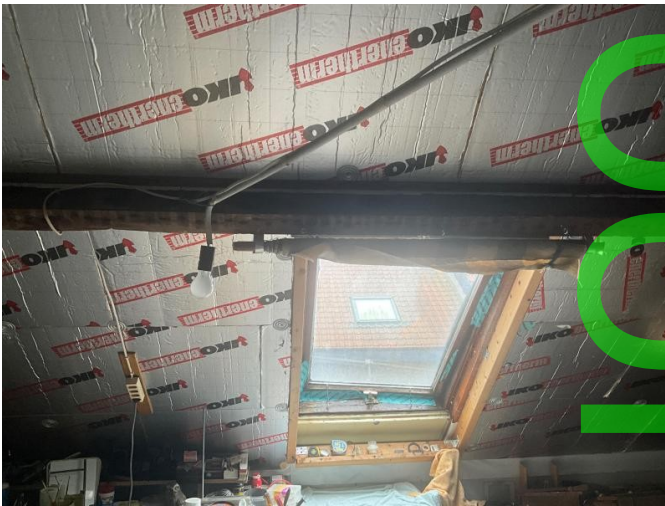
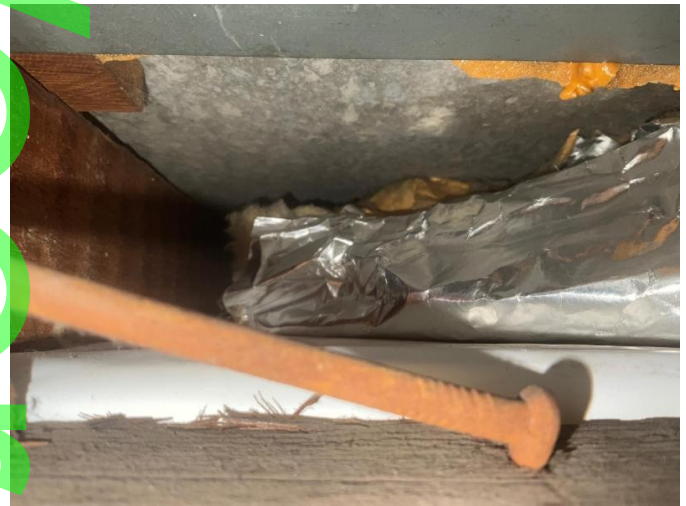
Het asbestmateriaal valt onder de mijlpaal van 2040.

Zorgvuldig beheren

| Eindbeoordeling materiaalrisico | Laag materiaalrisico en/of verlaagde kans op vezelvrijgave |

| Gebondenheid | Categorie 1: hechtgebonden in oorsprong |
| Asbestsoort (vezeltype) | Alleen chrysotiel |
| Asbestconcentratie | Laag (< 50%) |
| Toestand van het materiaal | Licht beschadigd, licht verweerd. Intact calciumsilicaatmateriaal of categorie III 'gebondenheid' |

| Identificatiemethode | <p>De asbestdeskundige beoordeelt het materiaal als asbestverdacht en dus asbesthoudend, en dit zonder monsternamen.</p> <p>Motivatie: De opdrachtgever weigert om het materiaal te laten bemonsteren.</p> |

- Zorg voor een veilig beheer. Vermijd het beschadigen van het asbestmateriaal. Controleer de toestand jaarlijks op wijzigingen.

- Eenvoudige handelingen: mag via doe-het-zelf of door werknemer(s) met opleidingsattest eenvoudige handelingen  
Verwijder eerst de dakpannen. Bevochtig of fixeer de asbesthoudende menuiserite onderdakplaten. Vervolgens de houten draaglatten en de onderdakplaten voorzichtig loswrikken en de platen één voor één, in hun geheel verwijderen.

De platen mogen niet gebroken of gegooid worden en het gebruik van stortkokers is niet toegelaten. Tijdens de werken moeten steeds persoonlijke beschermingsmiddelen gedragen worden, bestaande uit een FFP3-mondmasker, wegwerpoverall CAT III type 5/6, wegwerphandschoenen en afspoelbaar schoeisel.

Het vrijgekomen asbestafval moet onmiddellijk dubbel en luchtdicht verpakt worden in geschikte asbestzakken of -folie en afgevoerd worden naar een erkend recyclagepark of verwerker, conform de geldende acceptatievoorwaarden. Losliggend of onverpakt transport is niet toegelaten.

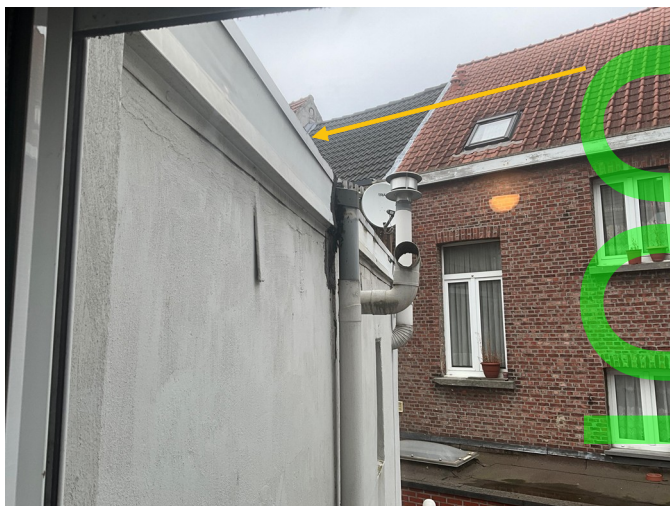
#### Tijdelijke beperking

**Reden:** Het te onderzoeken materiaal situeert zich hoger dan 3,50 m te rekenen vanaf een veilige ondergrond

**Uitleg van de asbestdeskundige:** Plat dak is alleen toegankelijk via kunststofgolfplaten

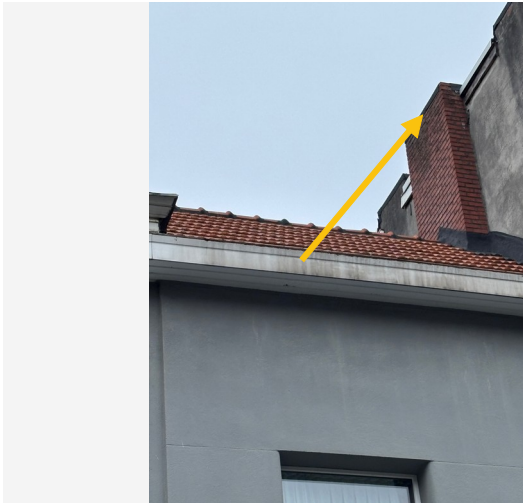
#### Tijdelijke beperking

**Reden:** Het te onderzoeken materiaal situeert zich hoger dan 3,50 m te rekenen vanaf een veilige ondergrond

**Uitleg van de asbestdeskundige:** Het rookgaskanaal is niet beoordeeld. Aan de binnenzijde is de kachel aangesloten. Aan de buitenzijde is het hoger dan 3,5 meter om de schoorsteen te inspecteren. Het is niet zichtbaar of er een asbestverdacht rookgaskanaal aanwezig is in de schoorsteen. Conform ons inspectieprotocol mogen wij een beperking inroepen voor hoogtes hoger dan 3,5 m. Indien men dit wil laten onderzoeken, dient er een nieuwe afspraak gemaakt te worden en moet er een hoogtewerker voorzien worden, evenals iemand die bevoegd is om deze te bedienen en eventueel een techniek die de al dan niet aanwezige schouwhoed kan afnemen en weer terugplaatsen.

| Karakterisatie | Asbest (verdacht) |

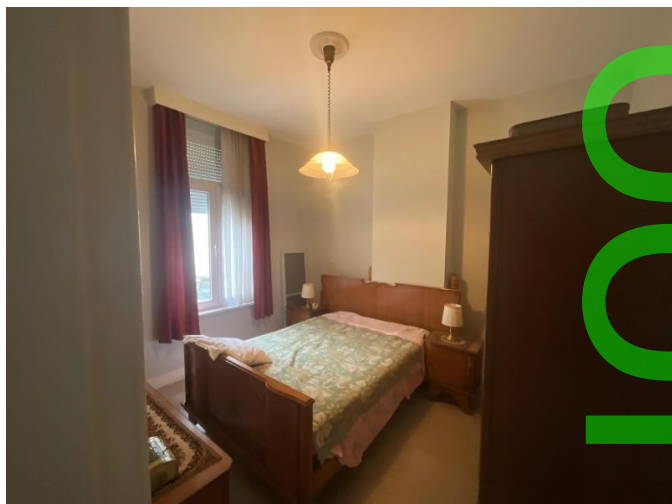
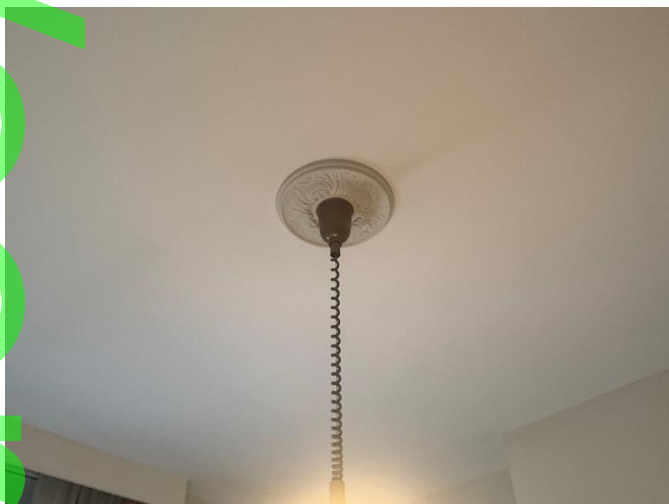
Sierlijst is gemaakt van isomo.

| Basis voor advies | De asbestdeskundige beoordeelt het materiaal als niet-asbestverdacht. |

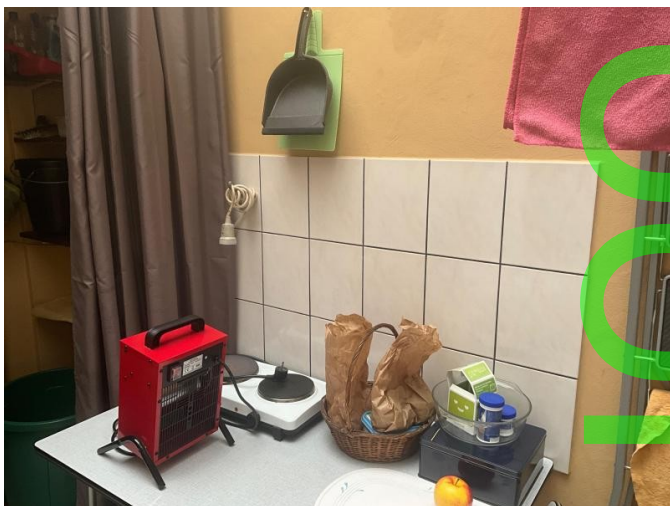
Mogelijk bevindt er zich asbestverdachte tegellijm achter de wandtegels. Dit was niet waarneembaar, er waren geen bestaande beschadiging en/of openingen in de wandtegels. De lijmlaag is dus niet bereikbaar zonder destructief onderzoek en dient verder onderzocht te worden als de tegels van de wand worden verwijderd. Asbesthoudende tegellijm werd gebruikt tot midden jaren '80.

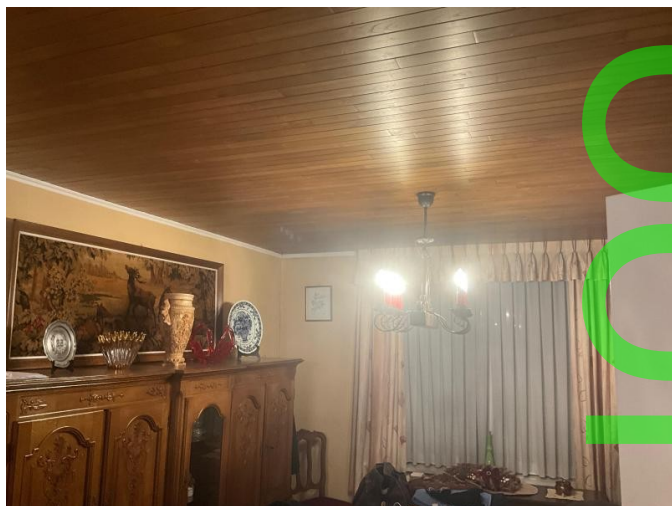
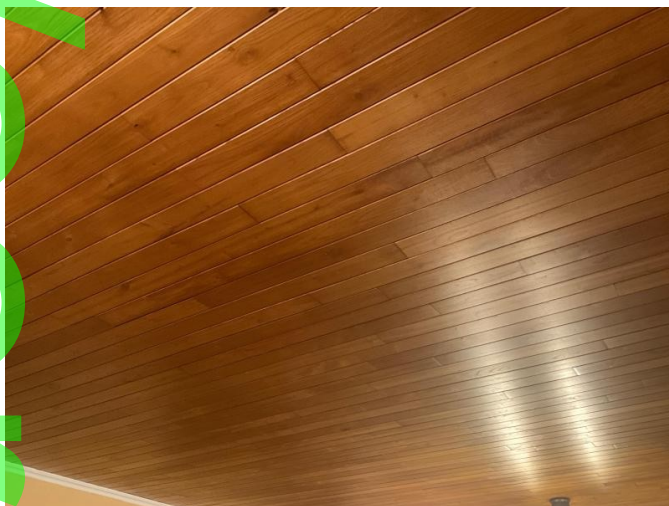
De plafonds in de woning zijn afgewerkt met valse plafonds. Aangezien dit een niet-destructief onderzoek betreft, is er niet onderzocht wat er zich mogelijks achter dit verlaagd plafond bevindt. Het is dus aangewezen om bijkomend onderzoek uit te voeren bij werken.

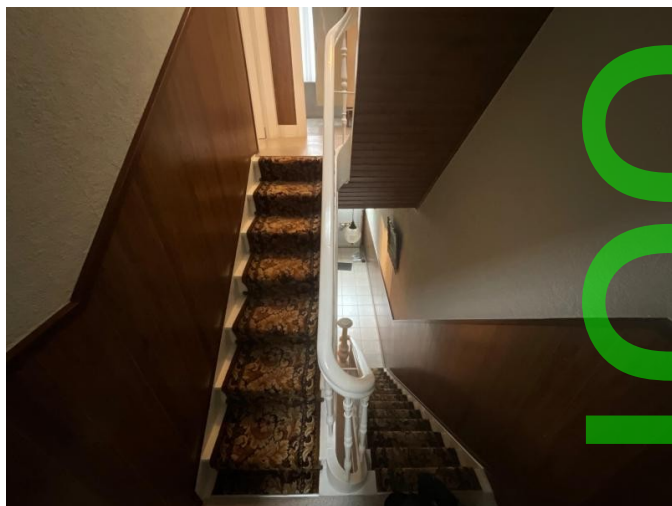
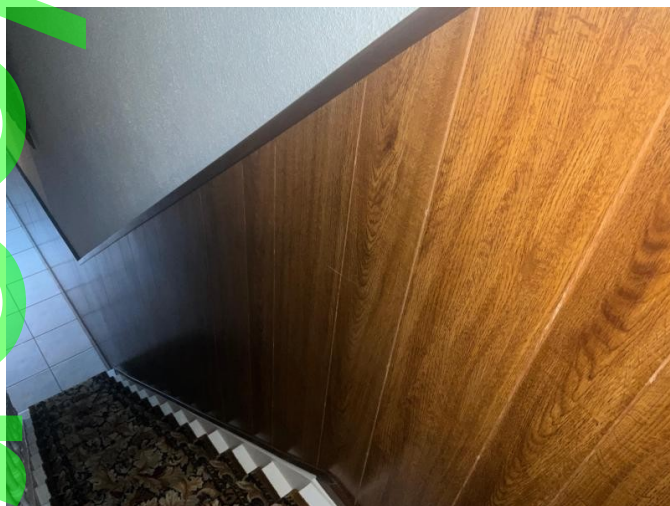
Lambrisering van hout is niet verdacht. Er kan geen uitspraak gedaan worden wat hier achter bevindt.

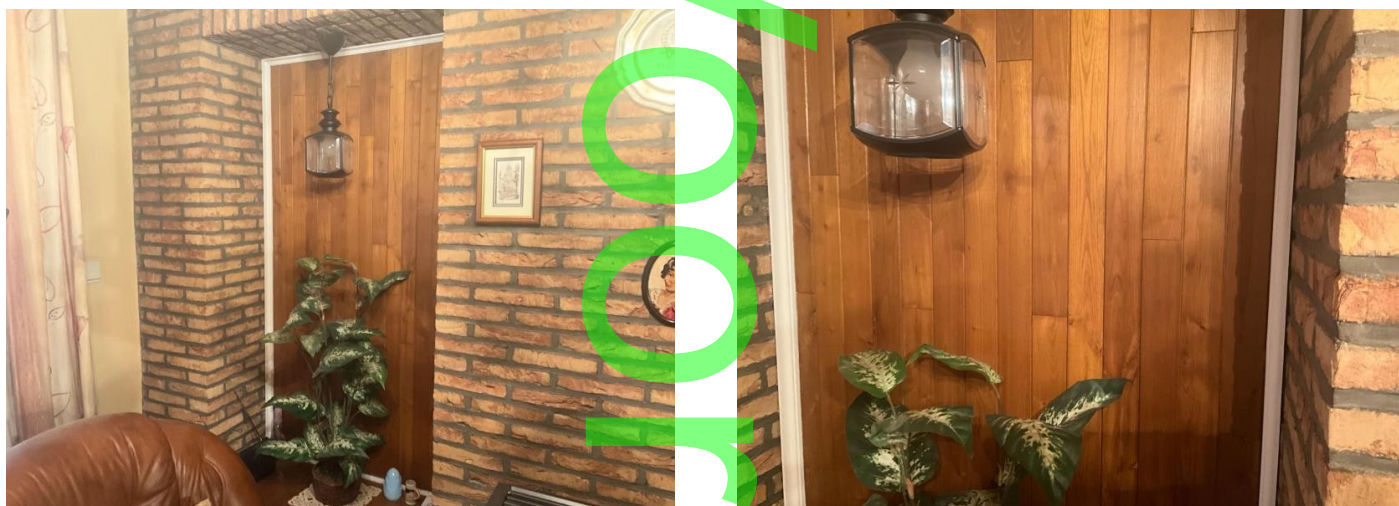
Er werden voorzetwanden (valse muren) aangebracht. Als deskundige kan ik geen uitspraak doen over eventuele asbestverdachte toepassingen die aanwezig zijn of verborgen zitten achter de voorzetwanden. Bij renovaties, sloop of verbouwingen is het aan te raden een destructieve asbestinventaris op te stellen voor deze ruimtes.

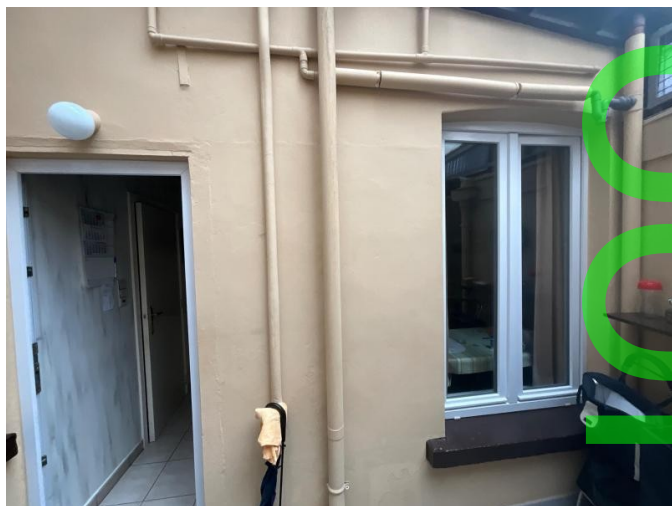
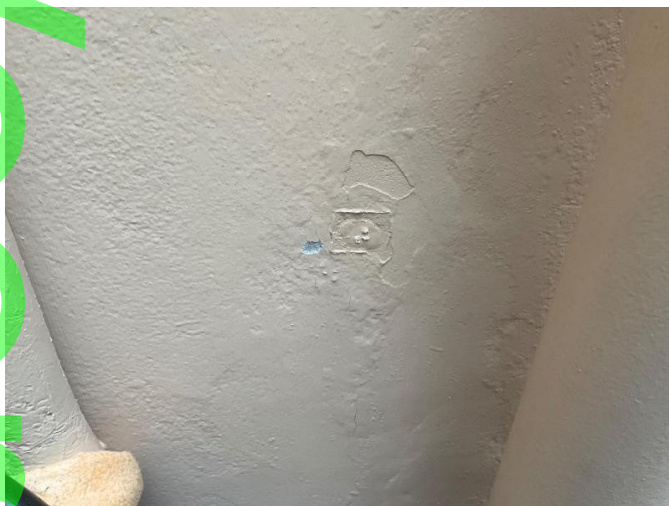
Geen asbest

| # | Type | Referentie | Resultaat |
|---|---|---|---|
| 12.1 | Mengmonster | MM4 | Geen asbest |

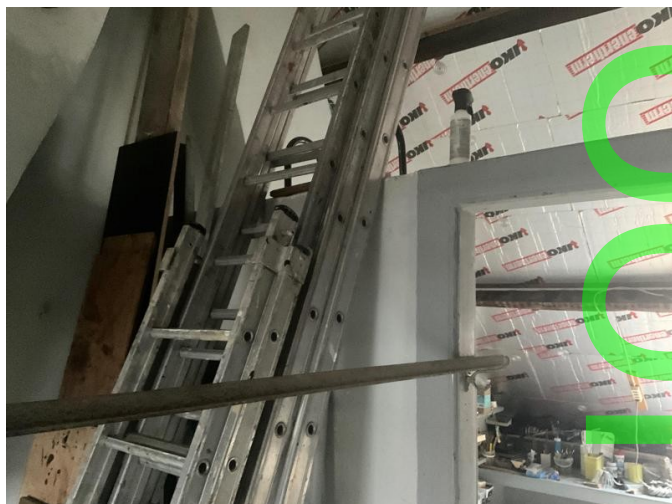
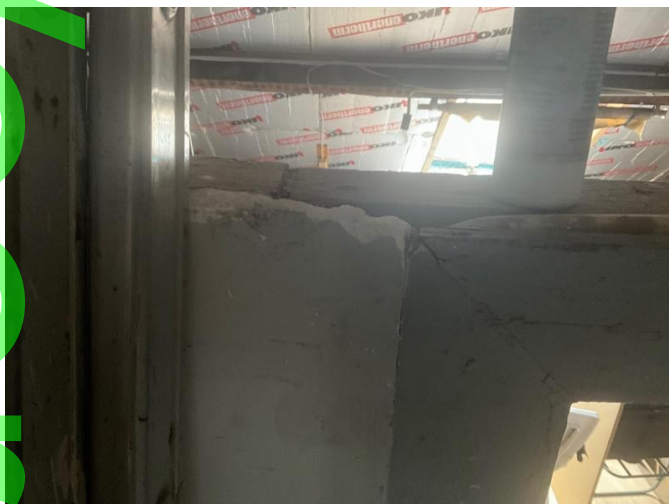
Geen asbest

| # | Type | Referentie | Resultaat |
|---|---|---|---|
| 13.1 | Mengmonster | MM1 | Geen asbest |

| Opmerking | <p>Volgens het inspectieprotocol is een monstername van het pleisterwerk verplicht om dit te identificeren als niet-asbesthoudend.</p> <p>De vermelde oppervlaktes, diktes en volumes betreffen een berekende schatting.</p> <p>Er worden geen rechten verleend aan deze oppervlaktes/diktes/volumes.</p> |

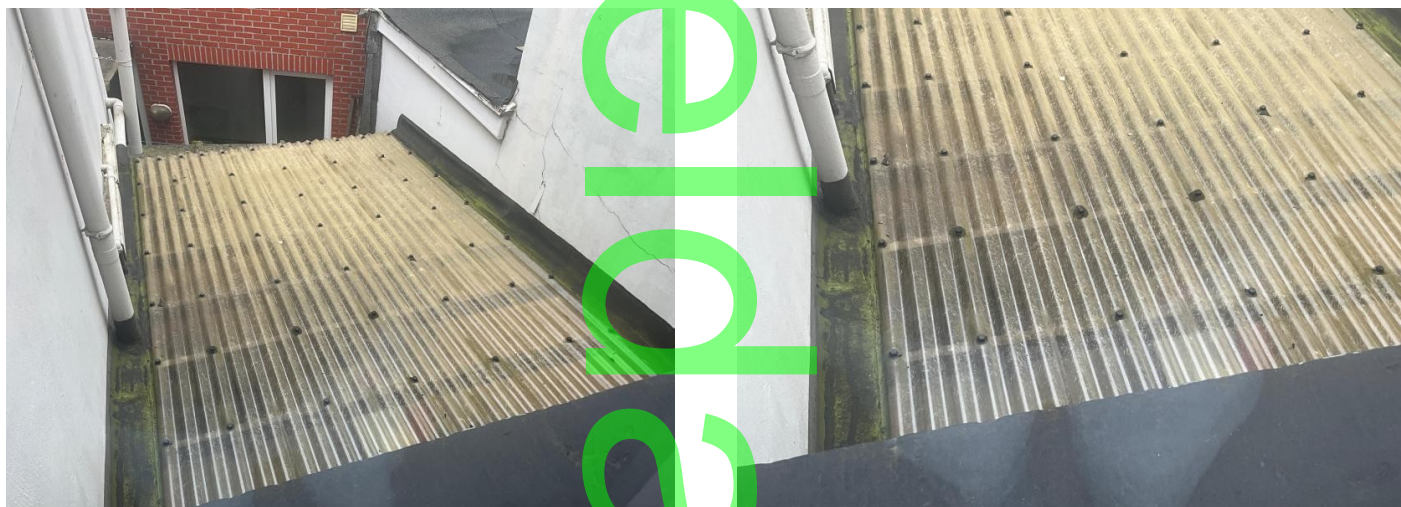
### Fiche 14: Glasvezelversterkte kunststofplaten

| Beschrijving | Notitie | Terug te vinden op plannen |
|---|---|---|
| Fiche 14: Glasvezelversterkte kunststofplaten | Glasvezelversterkte kunststofplaat (polyester/GVK) met zichtbare glasvezelstructuur; dit materiaal is niet asbestverdacht. | - |
