# Asbestinventarisatetest

Fruithoflaan 118/0304, 2600 Antwerpen

Attestnummer : **20260305-000317.000**

Uitgegeven op : **05.03.2026**

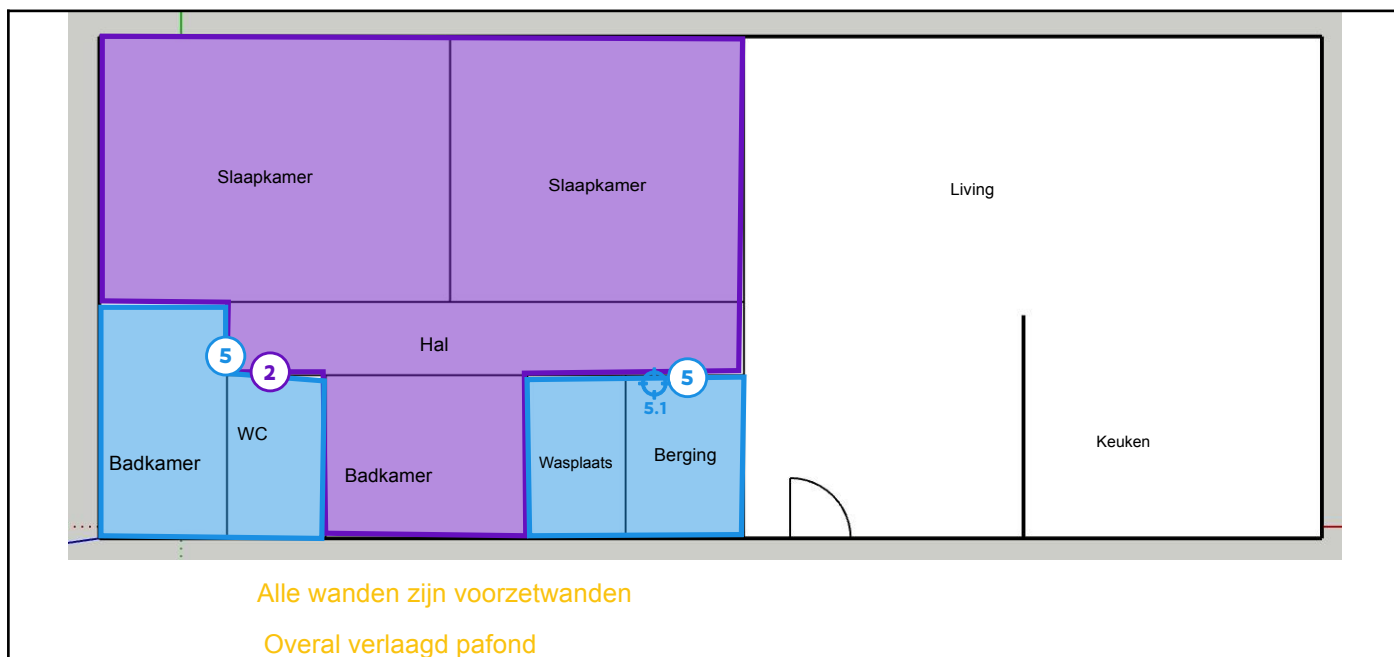
## Plan 1.1: Appartement

| Beschrijving | Type | Actie |
|---|---|---|
| 2. Vloerzeil (niet verdacht) | Advies | - |
| 3. Voorzetwanden (niet verdacht) | Advies | - |
| 4. Verlaagd plafond | Advies | - |
| 5. Vinylzeil vloerbekleding | Geen asbest | - |

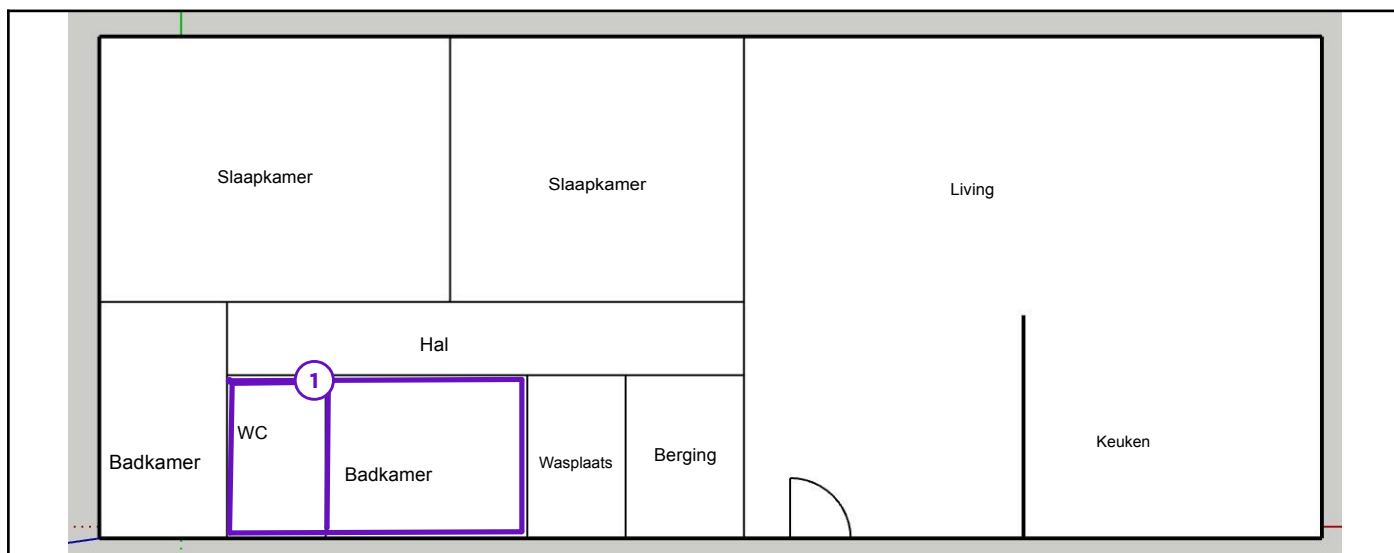
## Plan 1.2: Appartement 2

| Beschrijving | Type | Actie |
|---|---|---|
| 1. Tegellijm achter faiencewandtegels | Advies | - |

Mogelijk bevindt er zich asbestverdachte tegellijm achter de wandtegels. Dit was niet waarneembaar, er waren geen bestaande beschadiging en/of openingen in de wandtegels. De lijmlaag is dus niet bereikbaar zonder destructief onderzoek en dient verder onderzocht te worden als de tegels van de wand worden verwijderd. Asbesthoudende tegellijm werd gebruikt tot midden jaren '80.

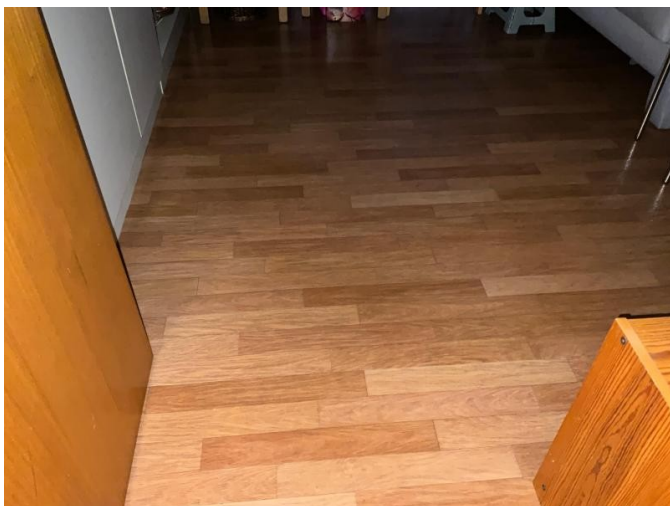
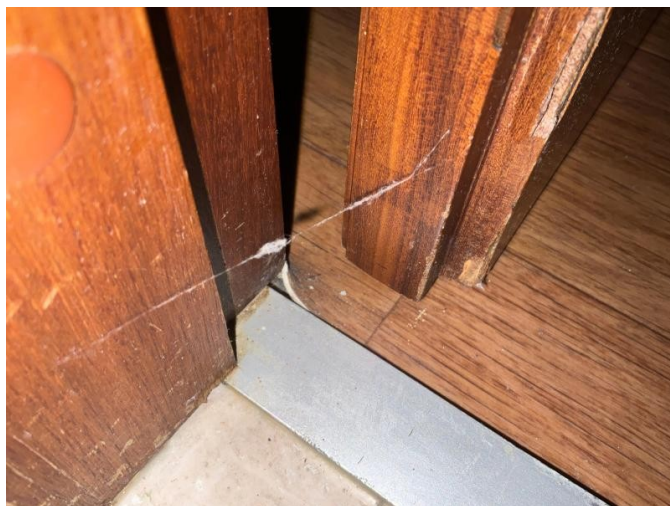
## Fiche 2: Vloerzeil (niet verdacht)

### Informatie over een niet-asbestverdacht materiaal

| Basis voor advies | De asbestdeskundige beoordeelt het materiaal als niet-asbestverdacht. |

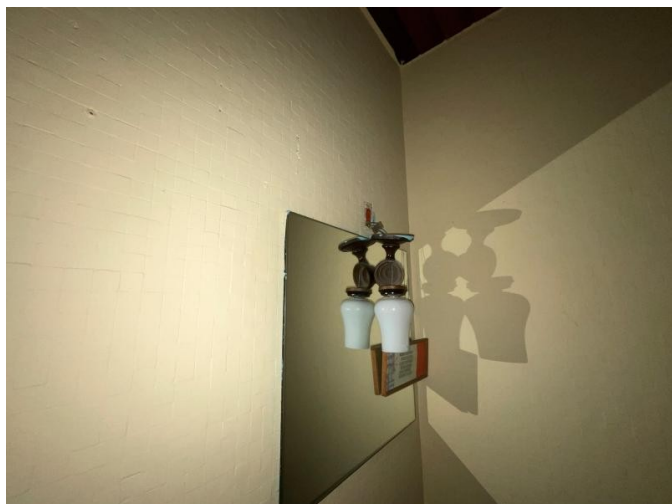
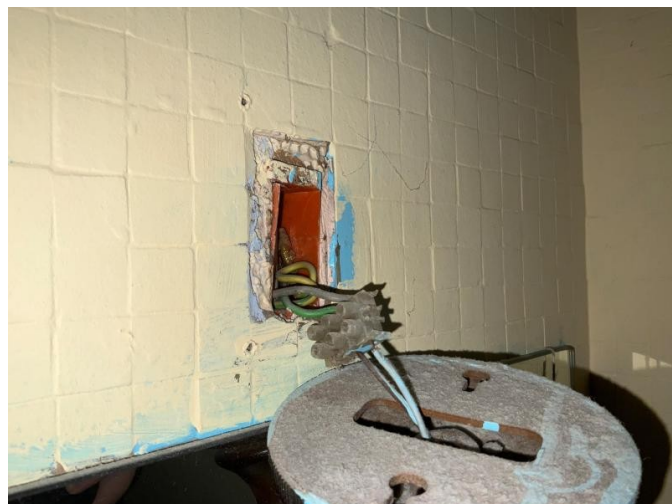
Er werden voorzetwanden (valse muren) aangebracht. Als deskundige kan ik geen uitspraak doen over eventuele asbestverdachte toepassingen die aanwezig zijn of verborgen zitten achter de voorzetwanden. Bij renovaties, sloop of verbouwingen is het aan te raden een destructieve asbestinventaris op te stellen voor deze ruimtes.

| Basis voor advies | De asbestdeskundige beoordeelt het materiaal als niet-asbestverdacht. |

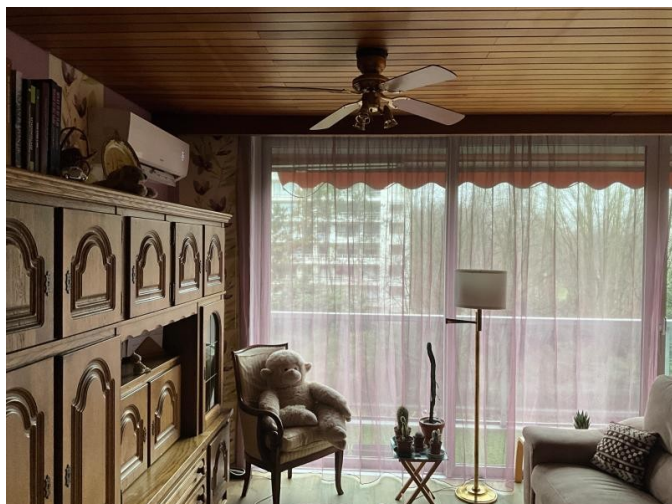
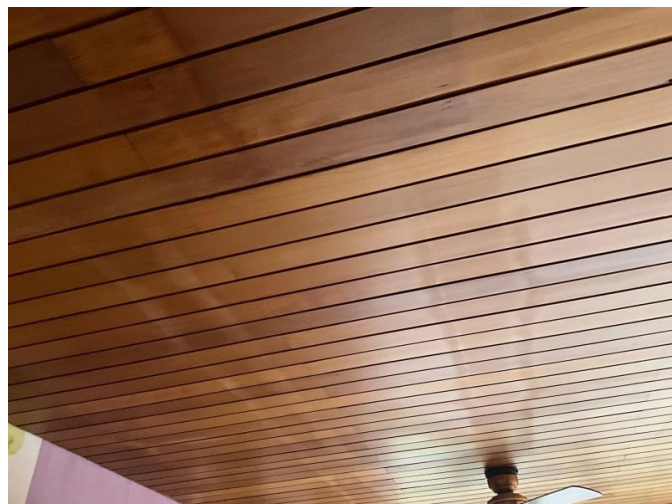
De plafonds in de woning zijn afgewerkt met valse plafonds. Aangezien dit een niet-destructief onderzoek betreft, is er niet onderzocht wat er zich mogelijks achter dit verlaagd plafond bevindt. Het is dus aangewezen om bijkomend onderzoek uit te voeren bij werken.

| Basis voor advies | De asbestdeskundige beoordeelt het materiaal als niet-asbestverdacht. |

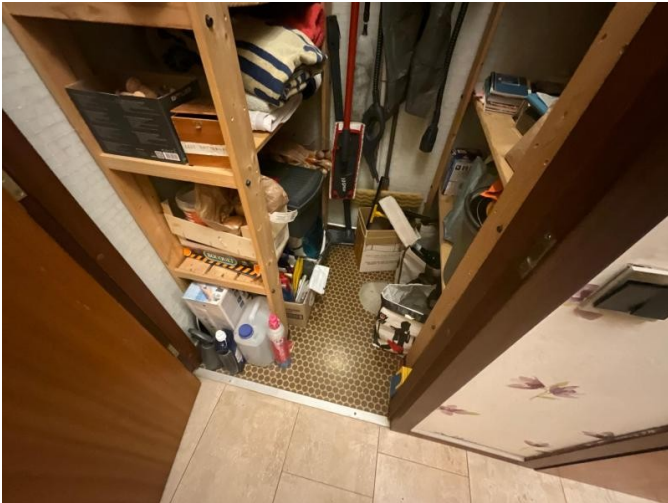
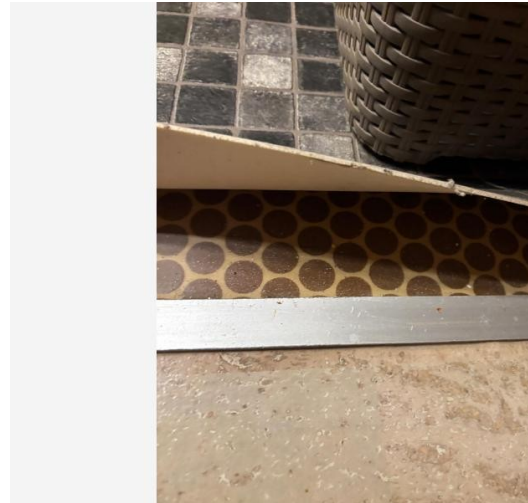
## Fiche 5: Vinylzeil vloerbekleding

Geen asbest

| # | Type | Referentie | Resultaat |
|---|---|---|---|
| 5.1 | Puntmonster | PM1 | Geen asbest |

| Opmerking | <p>De bovenzijde van het vloerzeil bestaat uit asbestvrij kunststof (vinyl). De onderzijde van het vloerzeil bestaat uit asbesthoudend karton. De kartonlaag is vastgelijmd aan een onderliggende vloerlaag.</p> <p>De vermelde oppervlaktes en volumes zijn een beredeneerde estimatie. Er worden geen rechten verleend aan deze oppervlaktes/volumes.</p> |

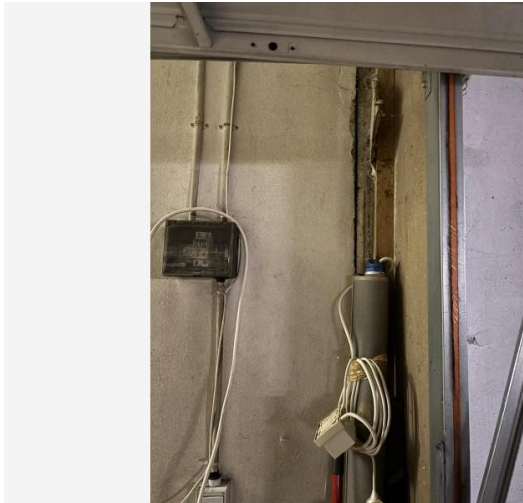
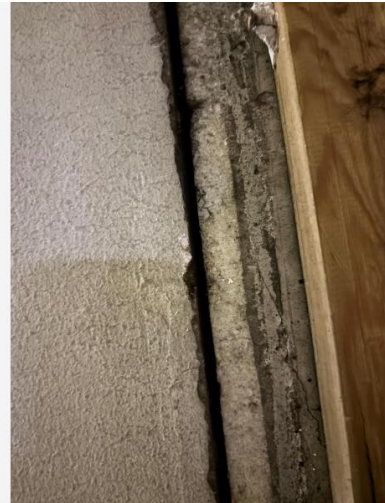
## Fiche 6: Cementering kelder en garage

Geen asbest

| # | Type | Referentie | Resultaat |
|---|---|---|---|
| 6.1 | Mengmonster | MM3 | Geen asbest |
| 6.2 | Mengmonster | MM4 | Geen asbest |

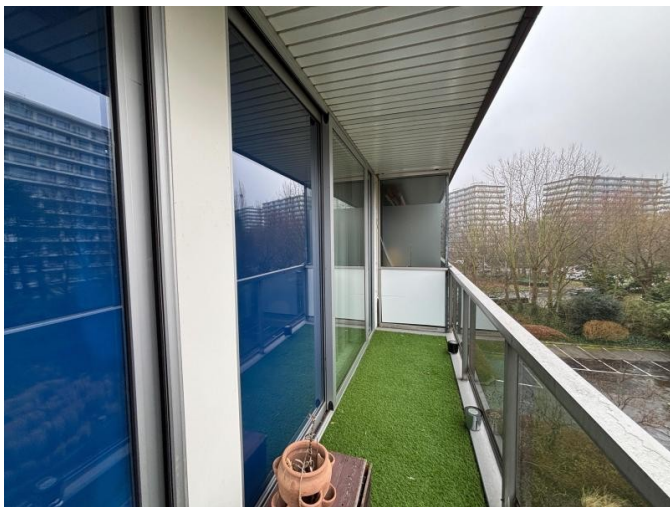
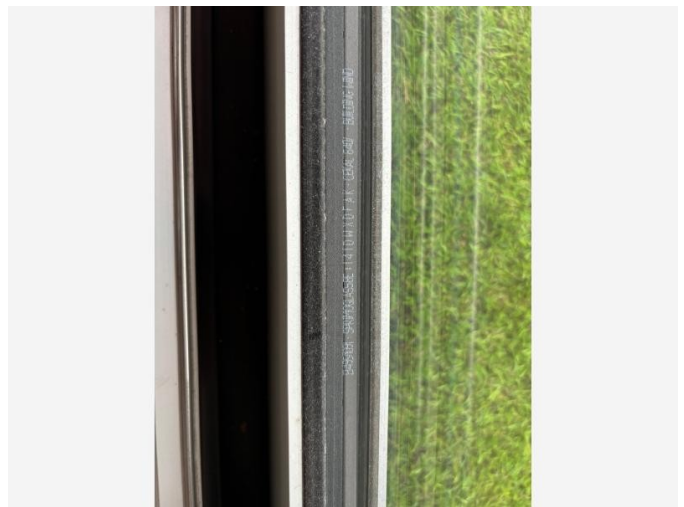
### Fiche 7: Kit ramen (niet verdacht)

| Beschrijving | Notitie | Terug te vinden op plannen |
|---|---|---|
| Fiche 7: Kit ramen (niet verdacht) | Schrijnwerk aan woning is afgedicht met siliconen. Deze zijn niet asbestverdacht. | - |
