# Asbestinventarisatattest

Attestnummer : 20260305-000260.000

Uitgegeven op : 05.03.2026

**Asbestveilig** (maar niet asbestvrij)

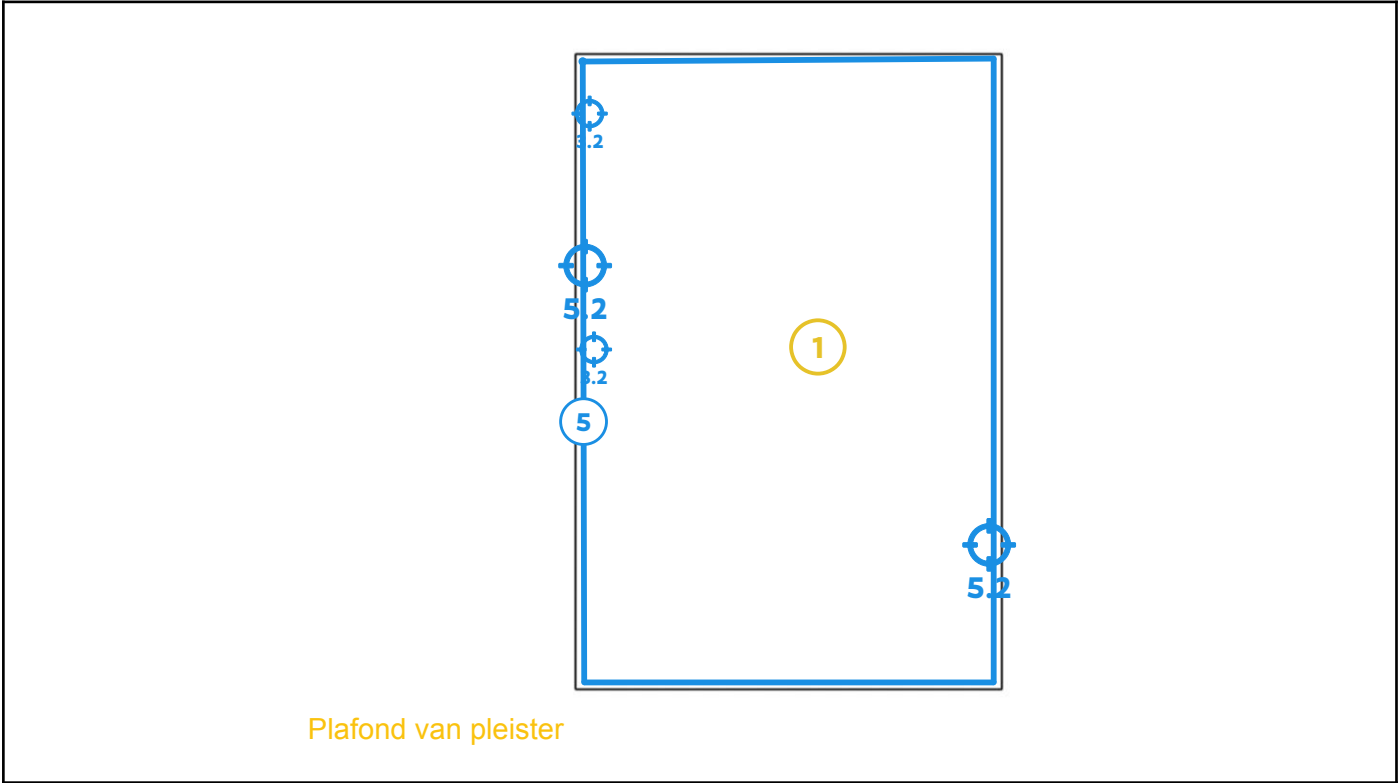
## Plan 2.2: Garage plan

| Beschrijving | Type | Actie |
|---|---|---|
| 1. Bakeliet toepassingen<br>(schakelaar/stopcontact/verdeeldozen) | Asbestmateriaal | Zorgvuldig beheren |

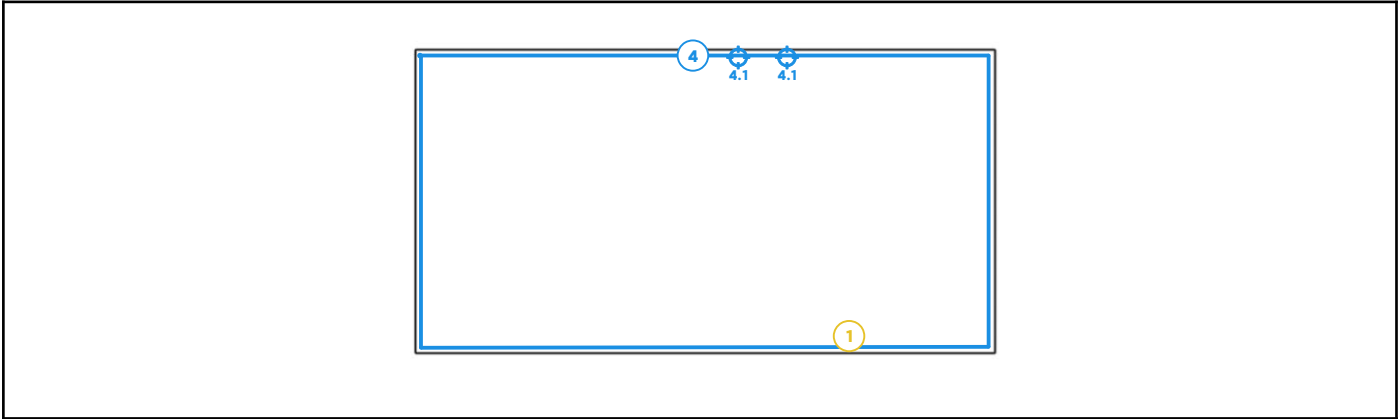
## Plan 3.2: Kelder plan

| Beschrijving | Type | Actie |
|---|---|---|
| 1. Bakeliet toepassingen (schakelaar/stopcontact/verdeeldozen) | Asbestmateriaal | Zorgvuldig beheren |

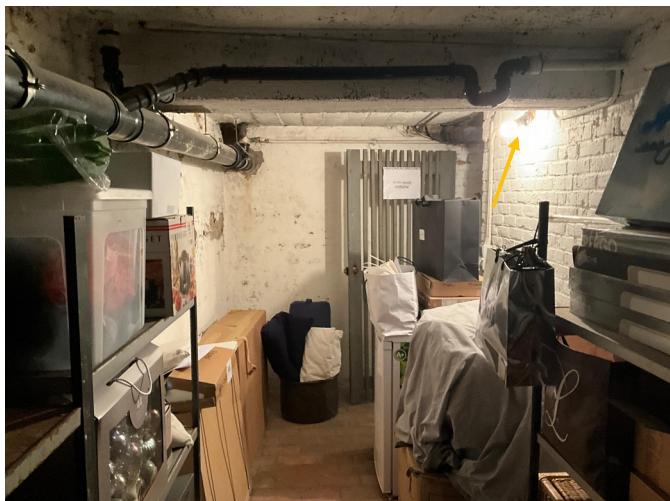
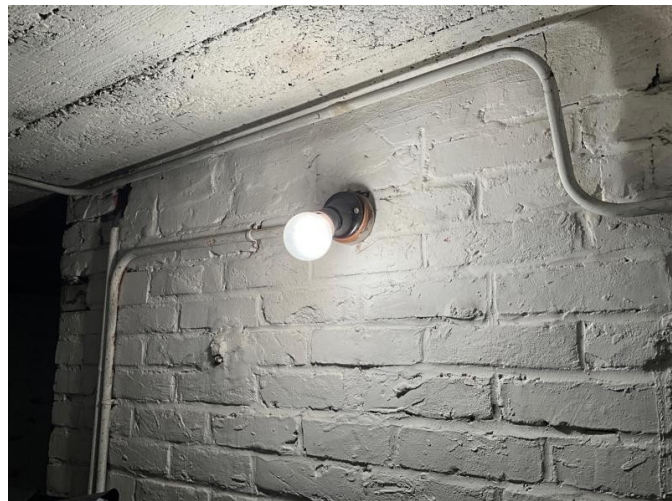
# Fiche 1: Bakeliet toepassingen (schakelaar/stopcontact/verdeeldozen)

Asbestmateriaal

Het asbestmateriaal valt onder de mijlpaal van 2040.

| Eindbeoordeling materiaalrisico | Laag materiaalrisico en/of verlaagde kans op vezelvrijgave |

| Gebondenheid | Categorie 1: hechtgebonden in oorsprong |
| Asbestsoort (vezeltype) | Crocidoliet aanwezig |
| Asbestconcentratie | Laag (< 50%) |
| Afschermingsgraad van het gehele materiaal | Geheel of deels (ook) vrij aan de binnenlucht |
| Toestand van het materiaal | Onbeschadigd, niet verweerd |

| Beschrijving | Bakeliet toepassingen (schakelaar/stopcontact/verdeeldozen) |
| Hoeveelheid (oppervlakte - dikte - aantal) | <ul style="list-style-type: none"> <li>0,02 m<sup>2</sup> - 1,00 cm - 2 stuks</li> </ul> |

- Zorg voor een veilig beheer. Vermijd het beschadigen van het asbestmateriaal. Controleer de toestand jaarlijks op wijzigingen.
- Voer bijkomende staalname(s) uit.

- Eenvoudige handelingen: mag via doe-het-zelf of door werknemer(s) met opleidingsattest eenvoudige handelingen  
Schakelaars, stopcontacten, verdeeldozen en andere gelijkaardige hechtgebonden toepassingen kunnen via eenvoudige handelingen worden verwijderd door de eigenaar (doe-het-zelf) of door werknemer(s) met een opleidingsattest eenvoudige handelingen (min. 8 uur).

Vooraf dient steeds de elektriciteit te worden uitgeschakeld om elektrocutie- of brandgevaar te vermijden. De toepassing kan vervolgens voorzichtig losgeschroefd worden, zonder breken of beschadigen.

Tijdens de werken moeten steeds persoonlijke beschermingsmiddelen gedragen worden, bestaande uit een FFP3-mondmasker, wegwerpoverall CAT III type 5/6, wegwerphandschoenen en afspoelbaar schoeisel.

Het vrijgekomen asbestafval moet onmiddellijk stofvrij, dubbel en luchtdicht verpakt worden en als hechtgebonden asbestafval worden afgevoerd naar het gemeentelijk recyclagepark of een erkende verwerker, conform de geldende acceptatievoorwaarden. Losliggend of onverpakt transport is niet toegelaten.

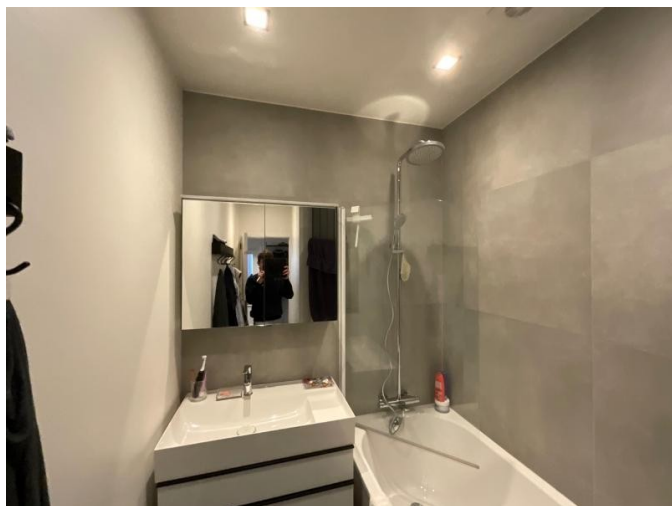
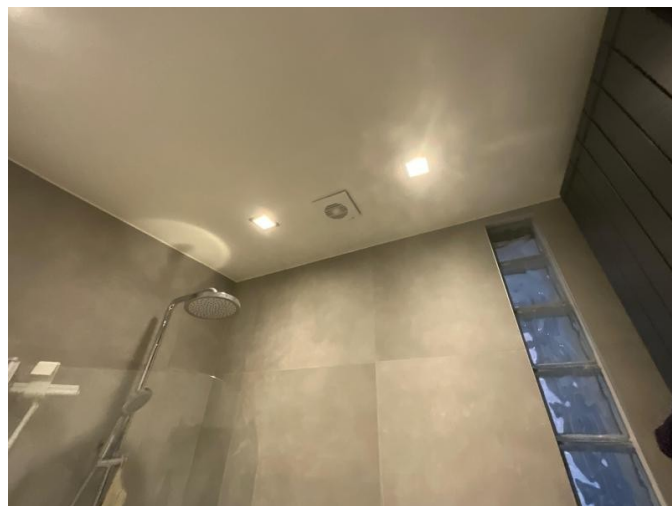
De plafonds in het appartement zijn afgewerkt met valse plafonds. Aangezien dit een niet-destructief onderzoek betreft, is er niet onderzocht wat er zich mogelijks achter dit verlaagd plafond bevindt. Het is dus aangewezen om bijkomend onderzoek uit te voeren bij werken.

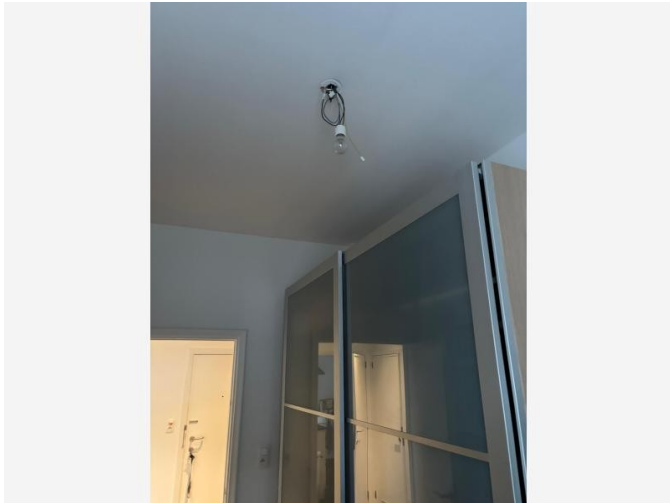
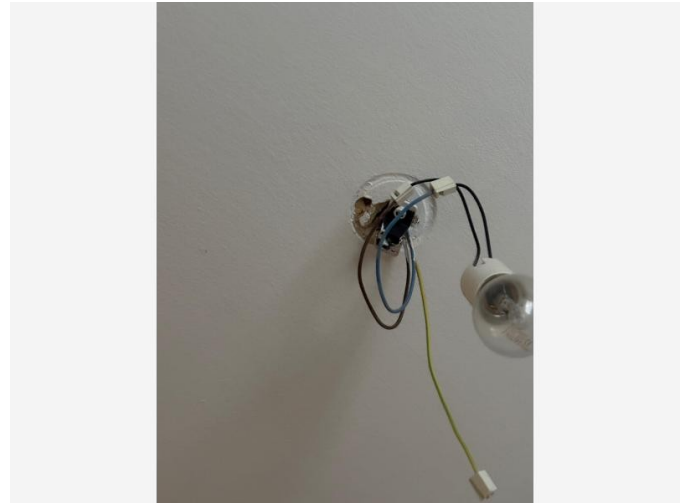
## Fiche 3: Pleisterwerk plafond

Geen asbest

| # | Type | Referentie | Resultaat |
|---|---|---|---|
| 3.1 | Mengmonster | MM2 | Geen asbest |
| 3.2 | Mengmonster | MM4 | Geen asbest |

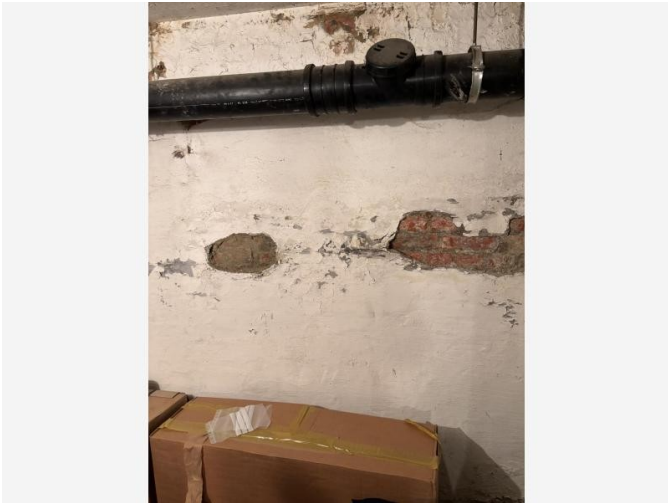
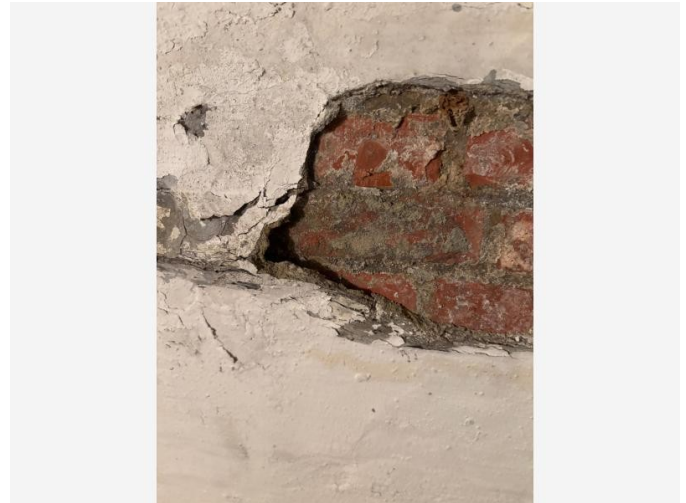
## Fiche 4: Cementering

Geen asbest

| # | Type | Referentie | Resultaat |
|---|---|---|---|
| 4.1 | Mengmonster | MM5 | Geen asbest |
