# Asbestinventarisatetest

Maatschappijstraat 12, 2600 Antwerpen

Attestnummer : 20260305-000292.000

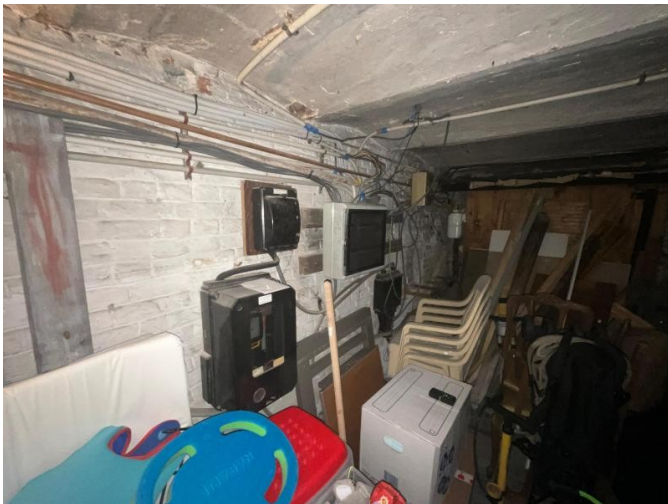
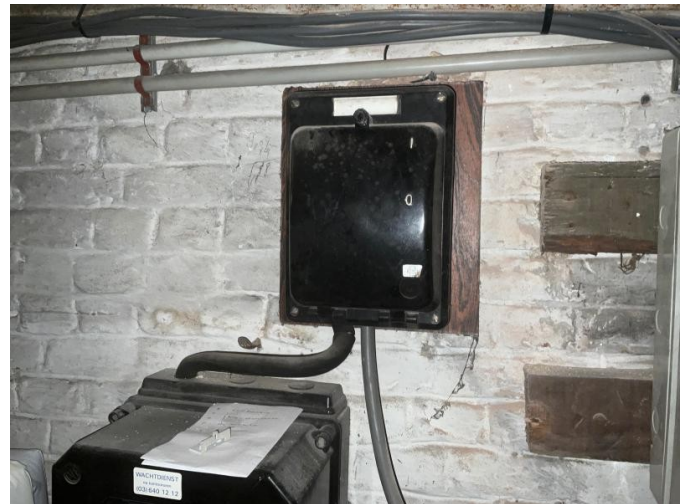
Het asbestmateriaal valt onder de mijlpaal van 2040.

Zorgvuldig beheren

### Risicobeoordeling

| Eindbeoordeling materiaalrisico | Laag materiaalrisico en/of verlaagde kans op vezelvrijgave |
| Opmerking | De toepassing is eigendom van de nutsmaatschappij. |

| Asbestsoort (vezeltype) | Crocidoliet aanwezig |
| Asbestconcentratie | Laag (< 50%) |
| Toestand van het materiaal | Onbeschadigd, niet verweerd |

| Beschrijving | Bakeliet meterkast |
| Asbestmateriaal | Plaat, paneel, tablet - Type Bakeliet |

- Zorg voor een veilig beheer. Vermijd het beschadigen van het asbestmateriaal. Controleer de toestand jaarlijks op wijzigingen.
- Voer bijkomende staalname(s) uit.

- Eenvoudige handelingen: mag via doe-het-zelf of door werknemer(s) met opleidingsattest eenvoudige handelingen  
De toepassing mag niet door de eigenaar (doe-het-zelf) worden verwijderd. Verwijdering of vervanging gebeurt uitsluitend door of in opdracht van de netbeheerder, doorgaans in het kader van de vervanging van de bestaande meter door een digitale meter.

De verwijdering valt onder de verantwoordelijkheid van de netbeheerder en dient te gebeuren conform het geldende wettelijk kader en de toepasselijke veiligheidsvoorschriften.

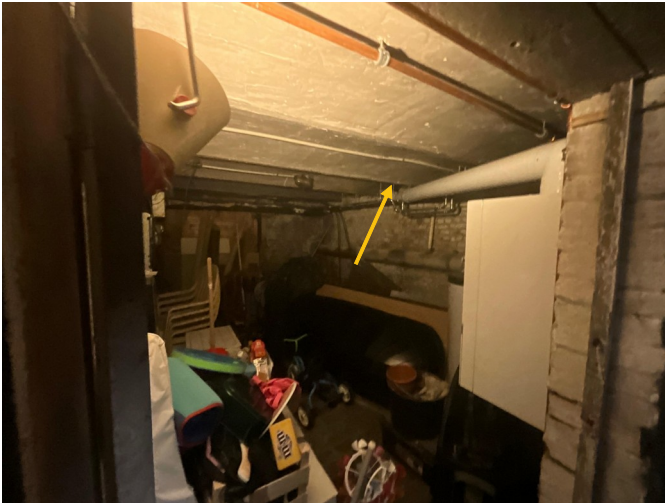
**Reden:** Het te onderzoeken materiaal situeert zich hoger dan 3,50 m te rekenen vanaf een veilige ondergrond

**Uitleg van de asbestdeskundige:** Het rookgaskanaal (intern van het gemetst gedeelte) is niet beoordeeld. Aan de binnenzijde is de kachel aangesloten. Aan de buitenzijde is het hoger dan 3,5 meter om de schoorsteen te inspecteren. Het is niet zichtbaar of er een asbestverdacht rookgaskanaal aanwezig is in de schoorsteen. Conform ons inspectieprotocol mogen wij een beperking inroepen voor hoogtes hoger dan 3,5 m. Houdt hier bij renovatiewerken rekening mee.

| (Asbest)materiaal | Rookgaskanaal |
| Karakterisatie | Asbest (verdacht) |

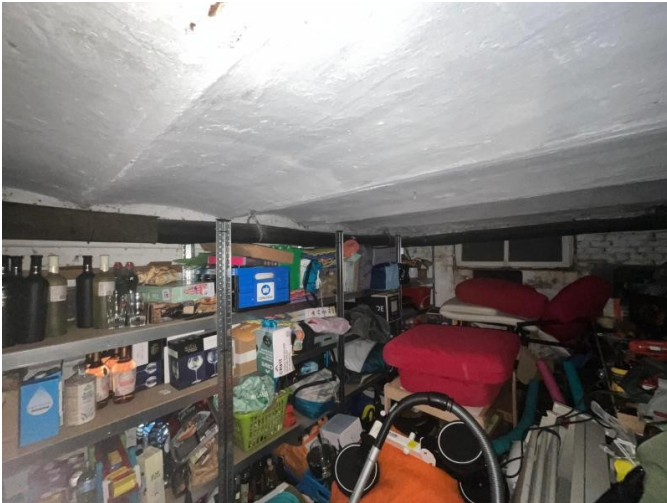
**Reden:** Materiaal in opslag

**Uitleg van de asbestdeskundige:** Materialen in kelderberging niet structureel en ordelijk opgeslagen. Vloer-en wanddelen onder het materiaal konden niet worden vastgesteld.

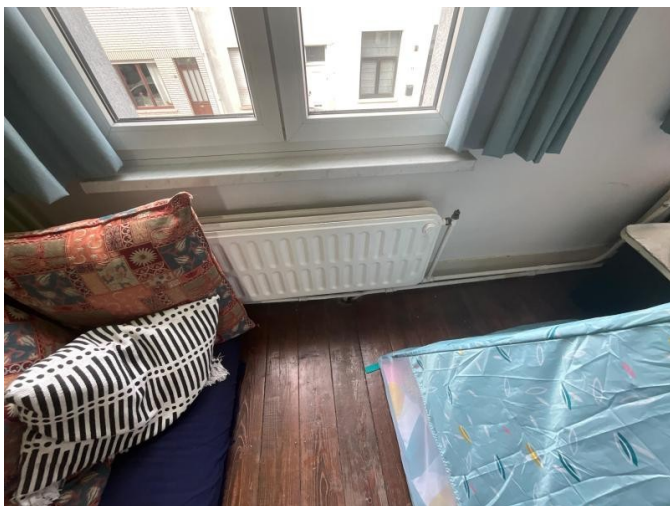
Bij de oude radiatoren werd vaak asbest gebruikt voor de afdichting van leidingen. Dit is van buiten niet te zien. Ook in leidingen en de draaiknop komt het vaak voor. Bij het vervangen van oude radiatoren is dit iets om rekening mee te houden.

Mogelijks zijn er pakkingen aanwezig tussen de verschillende compartimenten van de radiator. Deze pakkingen zijn vaak asbesthoudend, veelal gemaakt uit Klingerit (100% asbestconcentratie). Bij verwijdering of manipulatie van deze gietijzeren radiatoren wordt het aangeraden de juiste PBM's te dragen (FFP3 mondmasker, wegwerpovertrek klasse 3 type 5/6, wegwerpbare handschoenen).

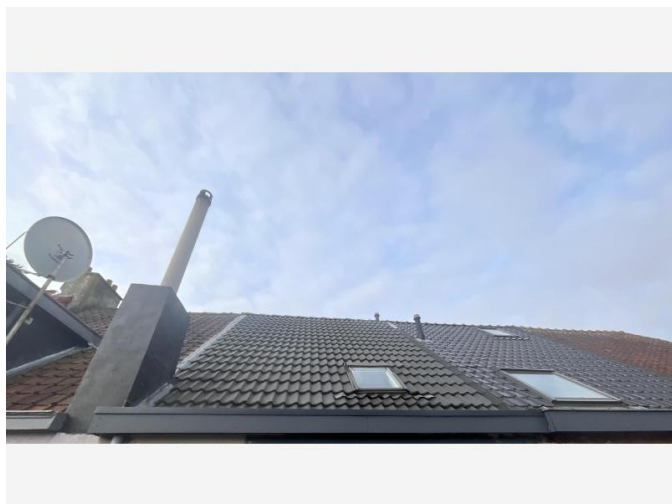
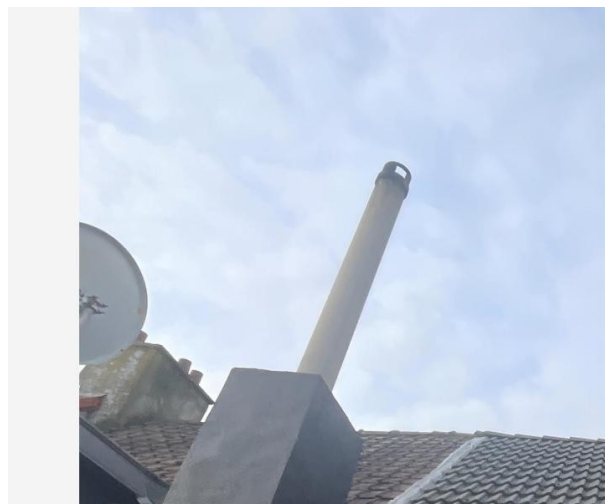
Schouwbus is verdacht asbest materiaal maar behoort tot de burens.

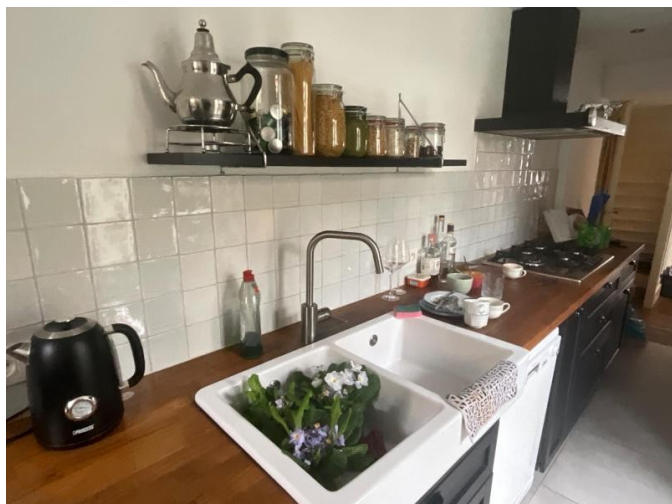
Mogelijk bevindt er zich asbestverdachte tegellijm achter de wandtegels. Dit was niet waarneembaar, er waren geen bestaande beschadiging en/of openingen in de wandtegels. De lijmlaag is dus niet bereikbaar zonder destructief onderzoek en dient verder onderzocht te worden als de tegels van de wand worden verwijderd. Asbesthoudende tegellijm werd gebruikt tot midden jaren '80.

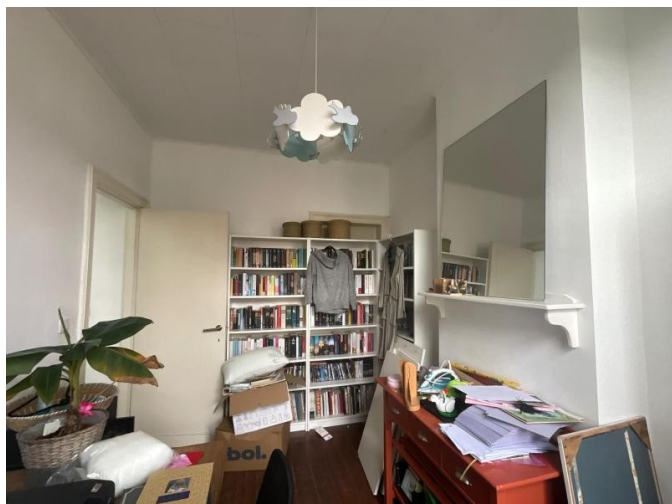
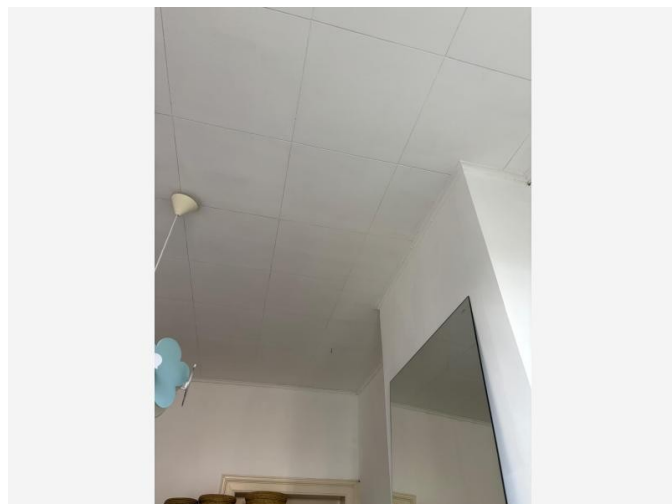
De plafonds in de woning zijn afgewerkt met valse plafonds. Aangezien dit een niet-destructief onderzoek betreft, is er niet onderzocht wat er zich mogelijks achter dit verlaagd plafond bevindt. Het is dus aangewezen om bijkomend onderzoek uit te voeren bij werken.

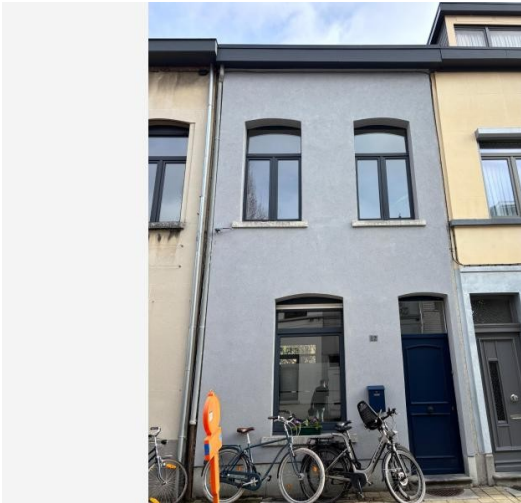
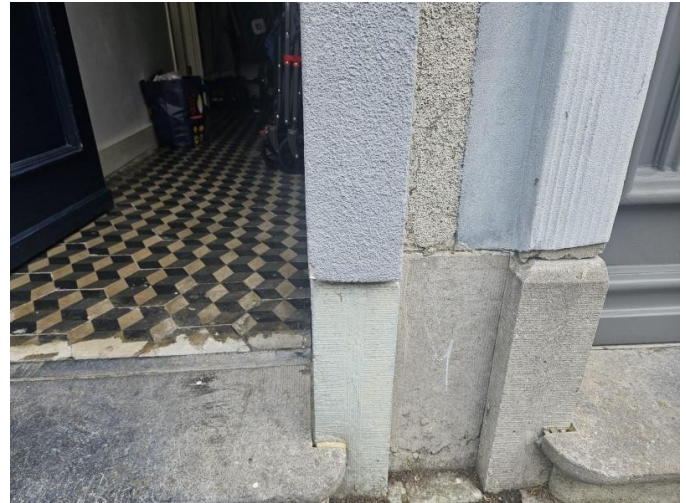
## Fiche 8: Crepi

Geen asbest

| # | Type | Referentie | Resultaat |
|---|---|---|---|
| 8.1 | Mengmonster | MM2 | Geen asbest |

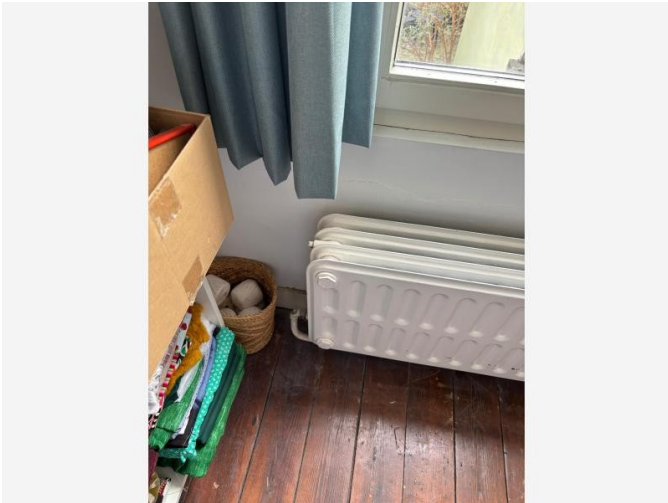
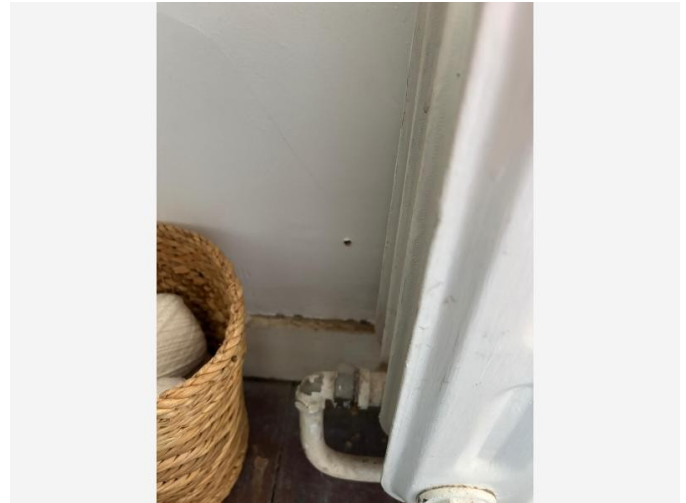
## Fiche 9: Pleisterwerk binnenmuren

Geen asbest

| # | Type | Referentie | Resultaat |
|---|---|---|---|
| 9.1 | Mengmonster | MM1 | Geen asbest |

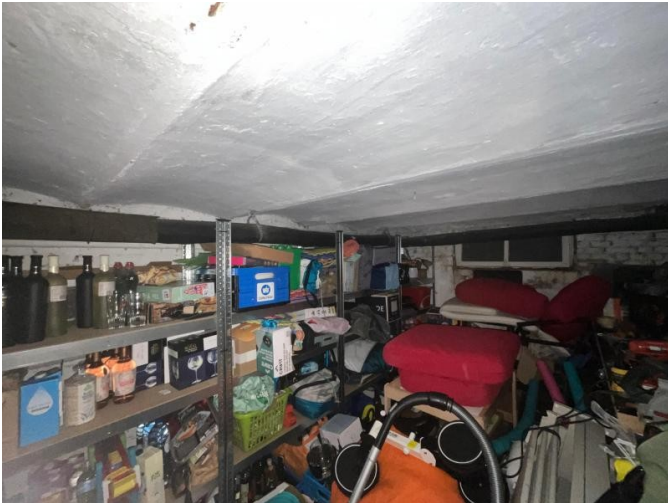
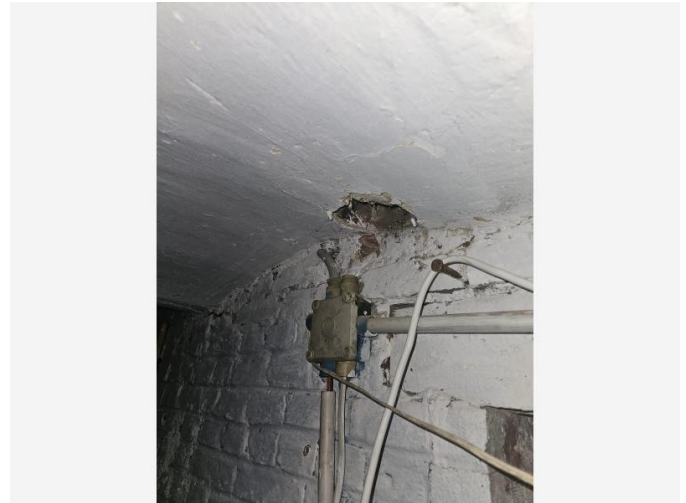
## Fiche 10: Pleisterwerk plafond

Geen asbest

| # | Type | Referentie | Resultaat |
|---|---|---|---|
| 10.1 | Mengmonster | MM3 | Geen asbest |

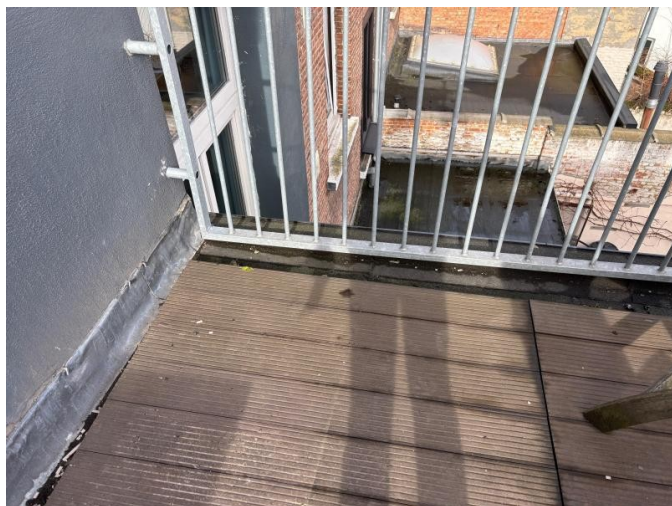
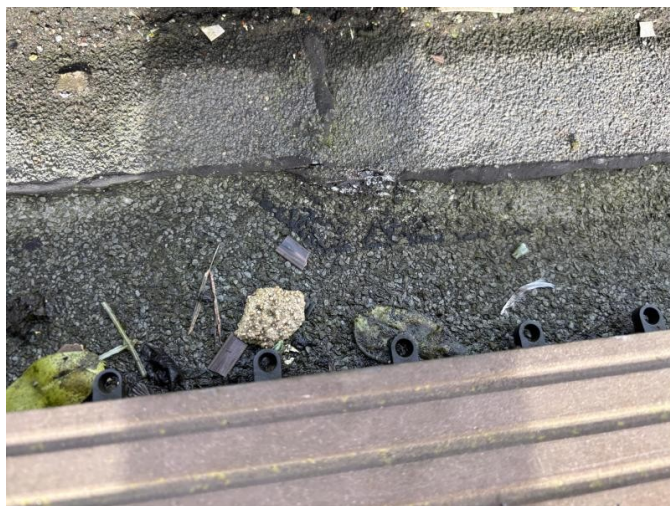
## Fiche 11: Roofing

Geen asbest

| # | Type | Referentie | Resultaat |
|---|---|---|---|
| 11.1 | Puntmonster | PM5 | Geen asbest |

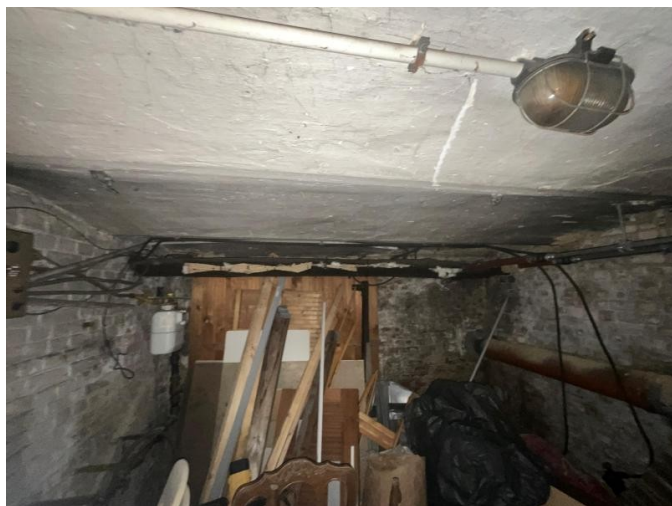
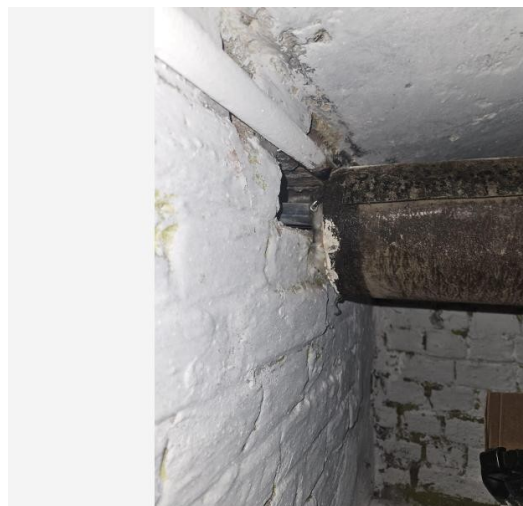
Geen asbest

| # | Type | Referentie | Resultaat |
|---|---|---|---|
| 12.1 | Puntmonster | PM4 | Geen asbest |

| Beschrijving | Thermische leidingisolatie met bitumen |

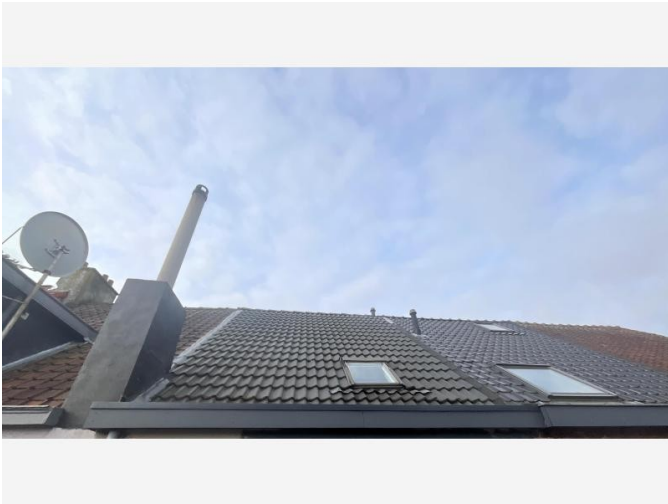
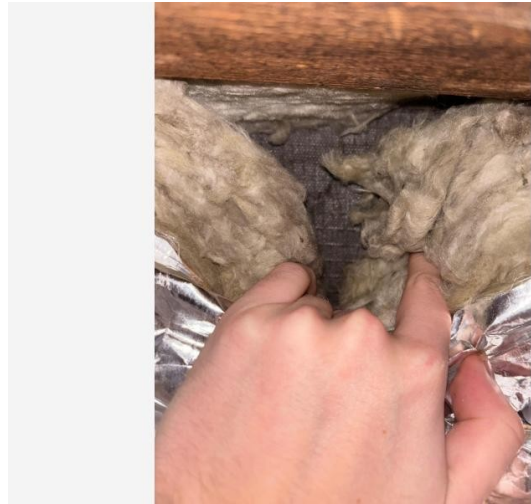
## Fiche 14: Onderdak (niet verdacht)

| Beschrijving | Notitie | Terug te vinden op plannen |
|---|---|---|
| Fiche 14: Onderdak (niet verdacht) | Onderdak is gecontroleerd op zolder achter de isolatie. Deze bevindt zich onder het zadeldak. | - |

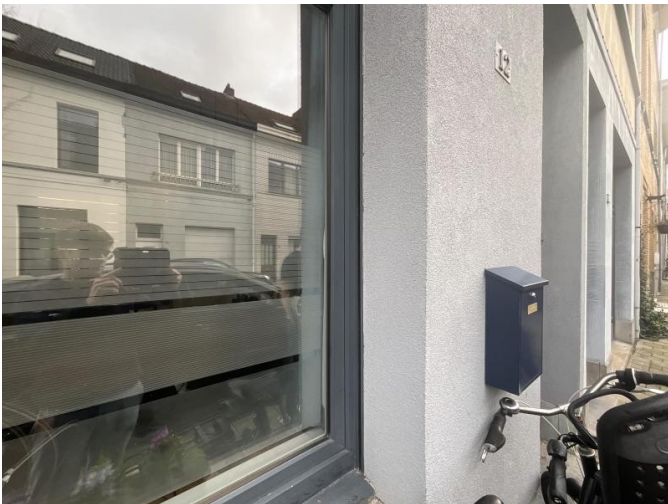
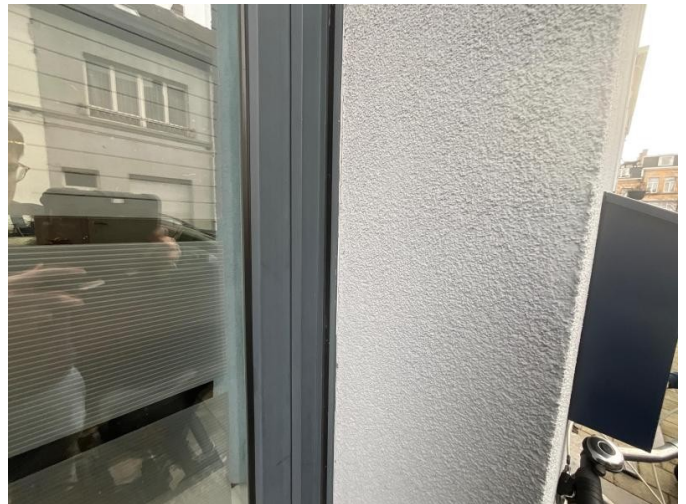
## Fiche 15: Kit ramen (niet verdacht)

| Beschrijving | Notitie | Terug te vinden op plannen |
|---|---|---|
| Fiche 15: Kit ramen (niet verdacht) | Schrijnwerk aan woning is afgedicht met siliconen. Deze zijn niet asbestverdacht. | - |

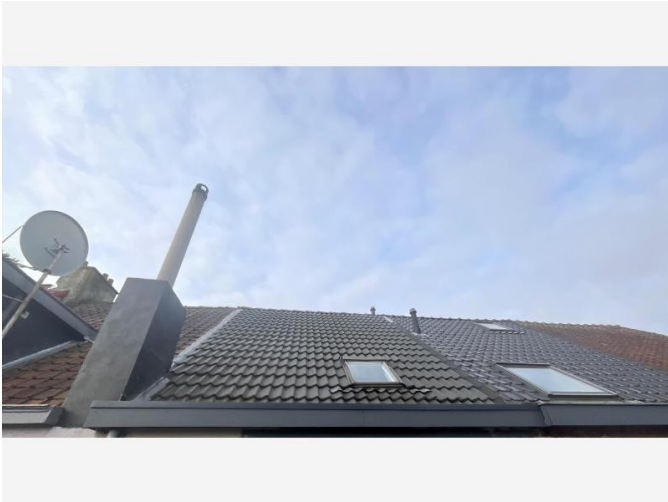
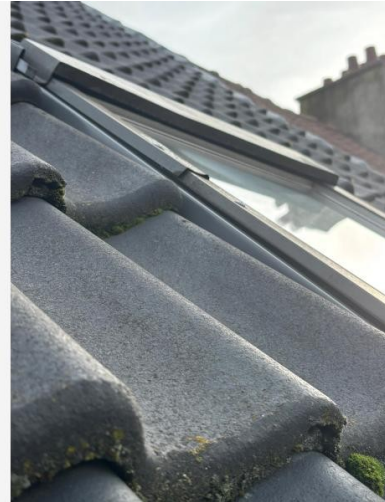
## Fiche 17: Dakbedekking (niet verdacht)

| Beschrijving | Notitie | Terug te vinden op plannen |
|---|---|---|
| Fiche 17: Dakbedekking (niet verdacht) | Dakbedekking bevindt zich op het zadeldak. | - |
