# Asbestinventarisatattest

Britselei 28/202, 2000 Antwerpen

Attestnummer : 20260305-000299.000

Uitgegeven op : 05.03.2026

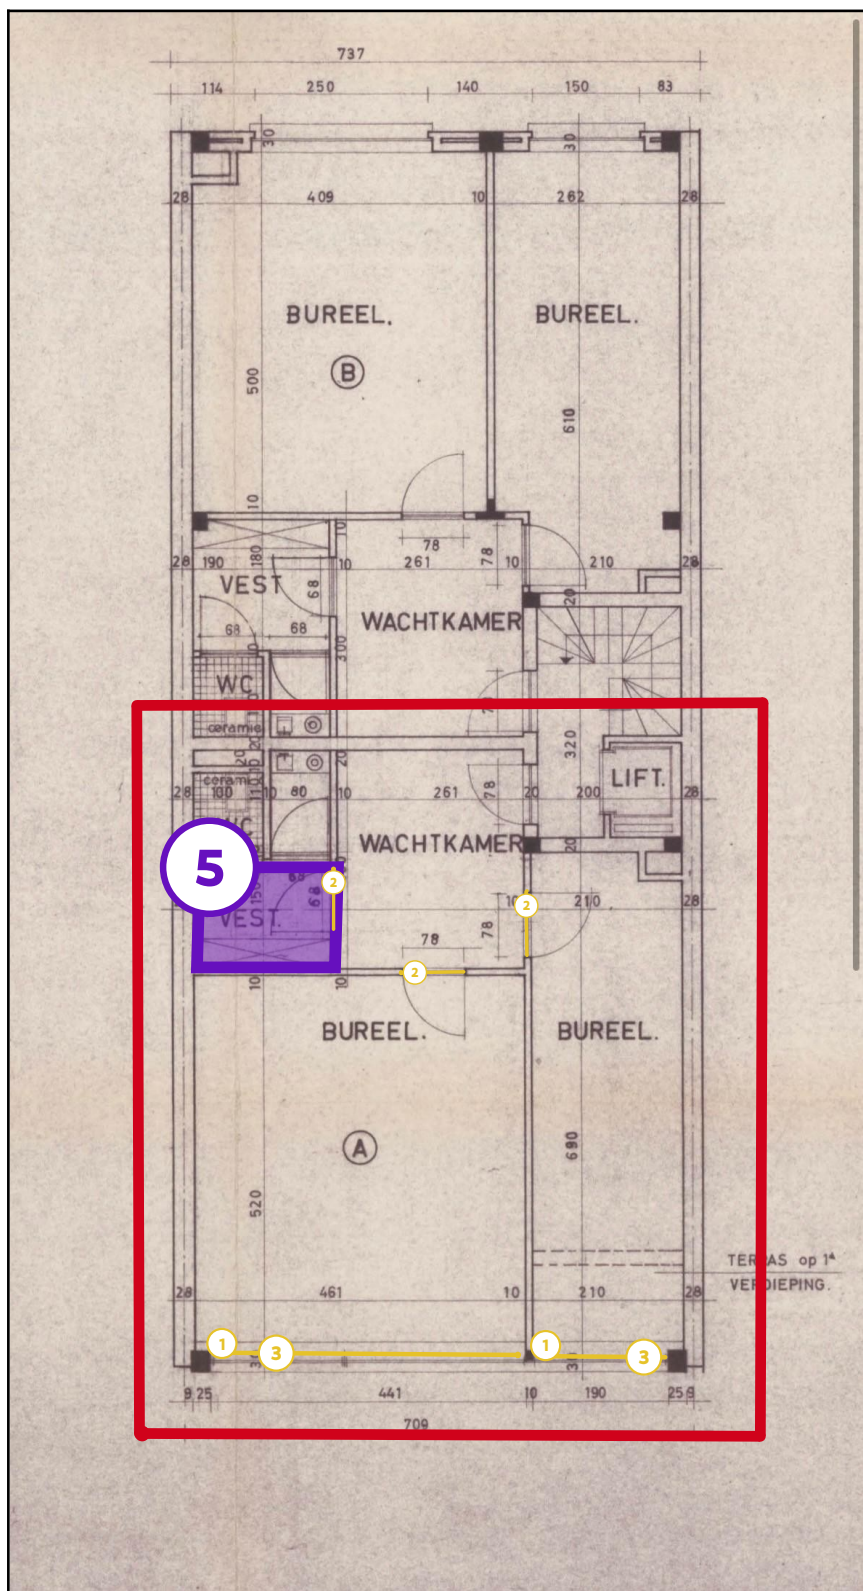
## Plan 1.1: Appartement

| 1. Bakeliet radiatorknoppen | Asbestmateriaal | Zorgvuldig beheren |
| 2. Massal (imitatiemarmer) entreport | Asbestmateriaal | Zorgvuldig beheren |
| 3. Venstertablet in Massal (imitatiemarmer) | Asbestmateriaal | Zorgvuldig beheren |

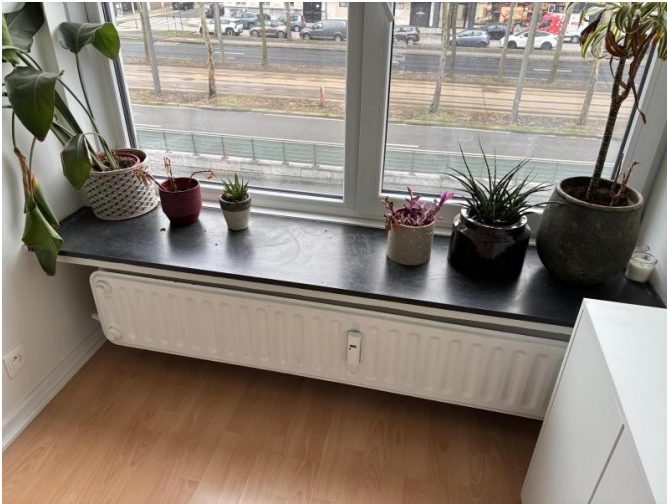
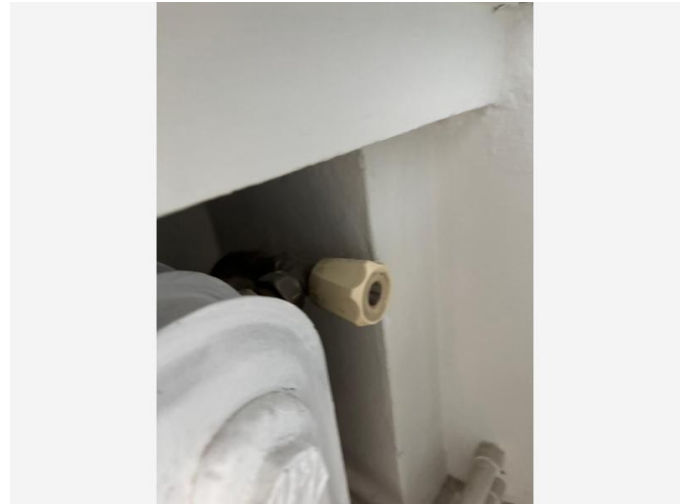
Het asbestmateriaal valt onder de mijlpaal van 2040.

| Eindbeoordeling materiaalrisico | Laag materiaalrisico en/of verlaagde kans op vezelvrijgave |

| Asbestsoort (vezeltype) | Crocidoliet aanwezig |
| Asbestconcentratie | Laag (< 50%) |
| Toestand van het materiaal | Onbeschadigd, niet verweerd |

| Beschrijving | Bakeliet radiatorknoppen |
| Opmerking | <p>Deze oppervlakte werd niet gemeten, maar geschat op basis van een benadering voor alle aanwezige radiatorknoppen. Deze schatting mag niet worden gebruikt als maatstaf voor heffingen. Als deskundige hebben wij geverifieerd dat het materiaal inderdaad bakeliet betreft en geen harde PVC. Bakeliet wordt door ons beschouwd als een asbestverdachte toepassing, aangezien het in veel gevallen asbesthoudend is. We hebben echter geen staalname uitgevoerd om de functionaliteit van de radiatorknoppen niet in gevaar te brengen.</p> |

- Zorg voor een veilig beheer. Vermijd het beschadigen van het asbestmateriaal. Controleer de toestand jaarlijks op wijzigingen.
- Voer bijkomende staalname(s) uit.

- Eenvoudige handelingen: mag via doe-het-zelf of door werknemer(s) met opleidingsattest eenvoudige handelingen  
Raadpleeg de actuele wetgeving op de website van OVAM. Onder strikte voorwaarden kan het eventueel toegestaan zijn om deze toepassing zelf te verwijderen. Bij twijfel wordt echter sterk aangeraden om een erkende asbestverwijderaar te raadplegen. Zorg er bovendien voor dat u zich goed informeert via de websites van OVAM en andere officiële bronnen over de persoonlijke beschermingsmaatregelen die nodig zijn en de richtlijnen voor het veilig verwijderen van asbest.

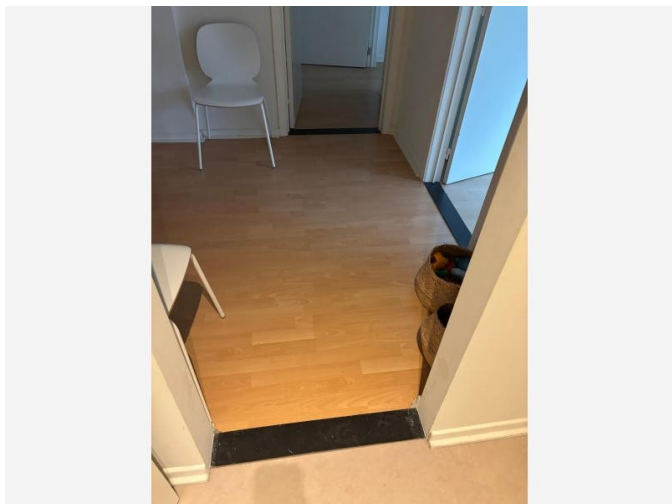
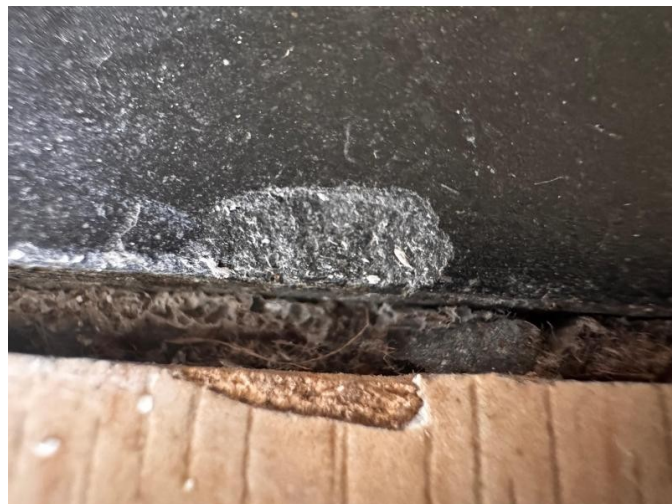
Het asbestmateriaal valt onder de mijlpaal van 2040.

Schuren of boren

| Eindbeoordeling materiaalisico | Laag materiaalisico en/of verlaagde kans op vezelvrijgave |

| Asbestsoort (vezeltype) | Alleen chrysotiel |
| Toestand van het materiaal | Licht beschadigd, licht verweerd. Intact calciumsilicaatmateriaal of categorie III 'gebondenheid' |

| Beschrijving | Massal (imitatiemarmer) entreport |

- Zorg voor een veilig beheer. Vermijd het beschadigen van het asbestmateriaal. Controleer de toestand jaarlijks op wijzigingen.

- Eenvoudige handelingen: mag via doe-het-zelf of door werknemer(s) met opleidingsattest eenvoudige handelingen  
Hechtgebonden asbesttoepassing die door particulieren of aannemers met een opleiding eenvoudige handelingen zelf verwijderd kan worden. De venstertabletten dienen wel in 1 geheel zonder te beschadigen, verwijderd en afgevoerd te worden. Draag hierbij de nodige veiligheidsmiddelen (FFP3, tyvek en handschoenen). Mits het niet mogelijk blijkt te zijn de venstertabletten zonder te breken te verwijderen, dient dit door een erkend asbestverwijderaar te gebeuren.

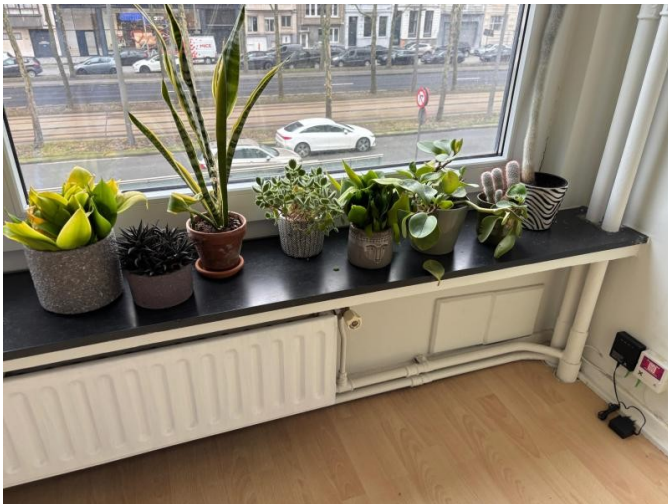
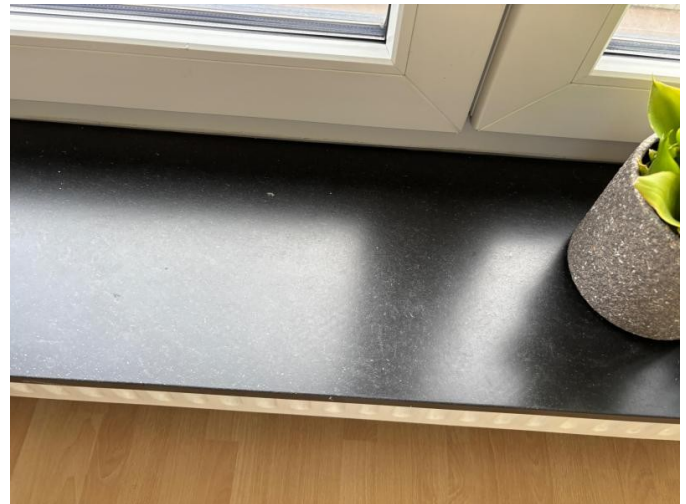
Het asbestmateriaal valt onder de mijlpaal van 2040.

| Eindbeoordeling materiaalrisico | Laag materiaalrisico en/of verlaagde kans op vezelvrijgave |

| Asbestsoort (vezeltype) | Alleen chrysotiel |
| Toestand van het materiaal | Licht beschadigd, licht verweerd. Intact calciumsilicaatmateriaal of categorie III 'gebondenheid' |

| Beschrijving | Venstertablet in Massal (imitatiemarmer) |

- Zorg voor een veilig beheer. Vermijd het beschadigen van het asbestmateriaal. Controleer de toestand jaarlijks op wijzigingen.

- Eenvoudige handelingen: mag via doe-het-zelf of door werknemer(s) met opleidingsattest eenvoudige handelingen  
Hechtgebonden asbesttoepassing die door particulieren of aannemers met een opleiding eenvoudige handelingen zelf verwijderd kan worden. De venstertabletten dienen wel in 1 geheel zonder te beschadigen, verwijderd en afgevoerd te worden. Draag hierbij de nodige veiligheidsmiddelen (FFP3, tyvek en handschoenen). Mits het niet mogelijk blijkt te zijn de venstertabletten zonder te breken te verwijderen, dient dit door een erkend asbestverwijderaar te gebeuren.

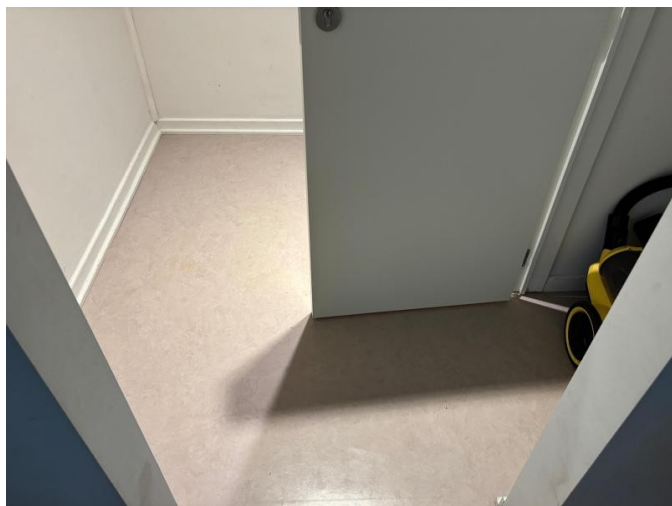
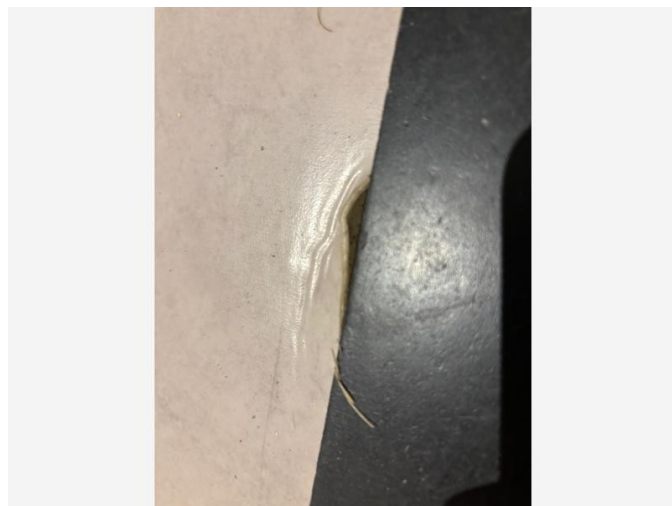
## Fiche 5: Vloerzeil (niet verdacht)

Vloerzeil is flexibel en heeft een witte onderlaag in mousse.

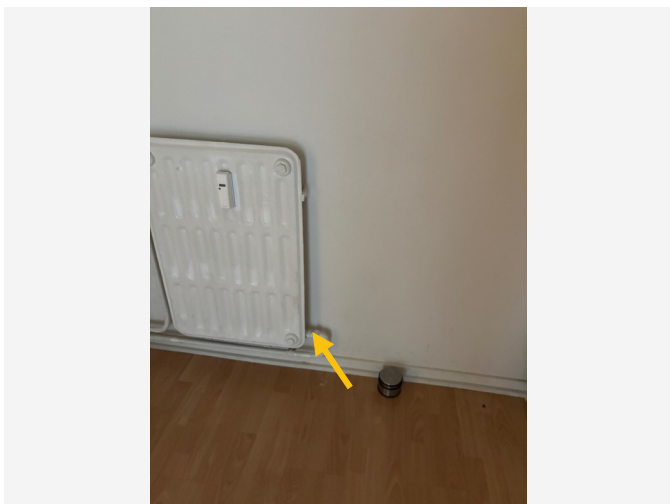
Bij de oude radiatoren werd vaak asbest gebruikt voor de afdichting van leidingen. Dit is van buiten niet te zien. Ook in leidingen en de draaiknop komt het vaak voor. Bij het vervangen van oude radiatoren is dit iets om rekening mee te houden.

Mogelijks zijn er pakkingen aanwezig tussen de verschillende compartimenten van de radiator. Deze pakkingen zijn vaak asbesthoudend, veelal gemaakt uit Klingerit (100% asbestconcentratie). Bij verwijdering of manipulatie van deze gietijzeren radiatoren wordt het aangeraden de juiste PBM's te dragen (FFP3 mondmasker, wegwerpovertuig klasse 3 type 5/6, wegwerpbare handschoenen).

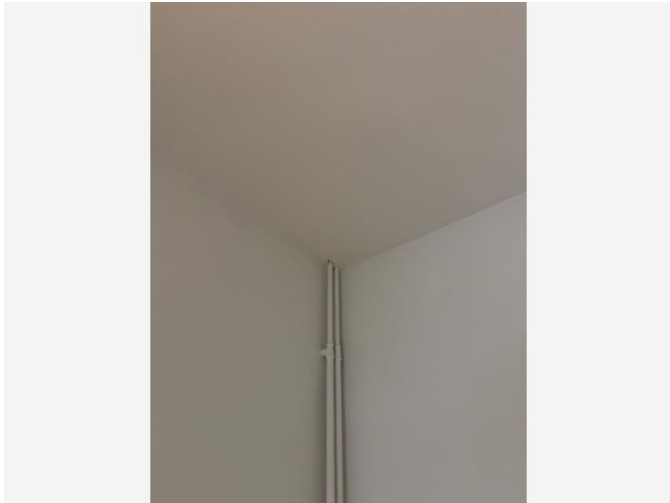
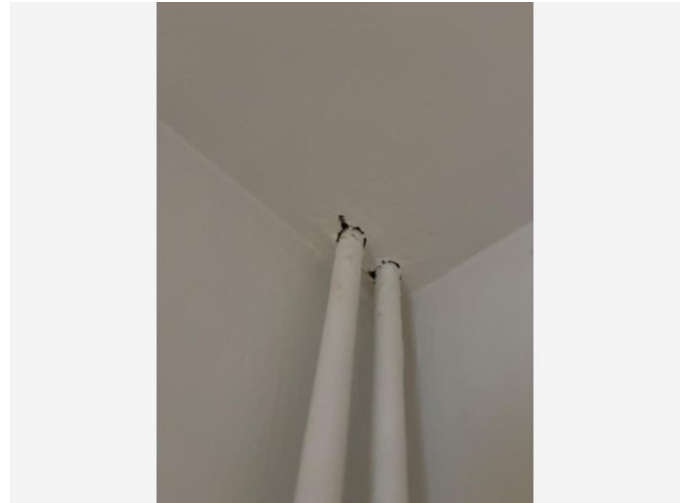
## Fiche 8: Pleisterwerk plafond

Geen asbest

| # | Type | Referentie | Resultaat |
|---|---|---|---|
| 8.1 | Mengmonster | MM2 | Geen asbest |

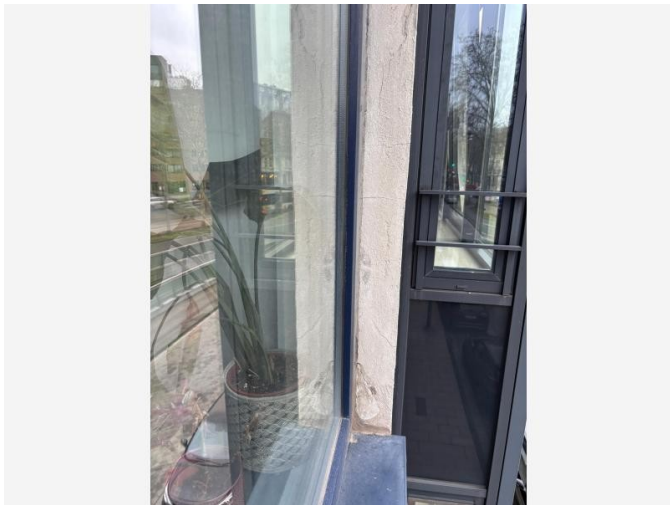
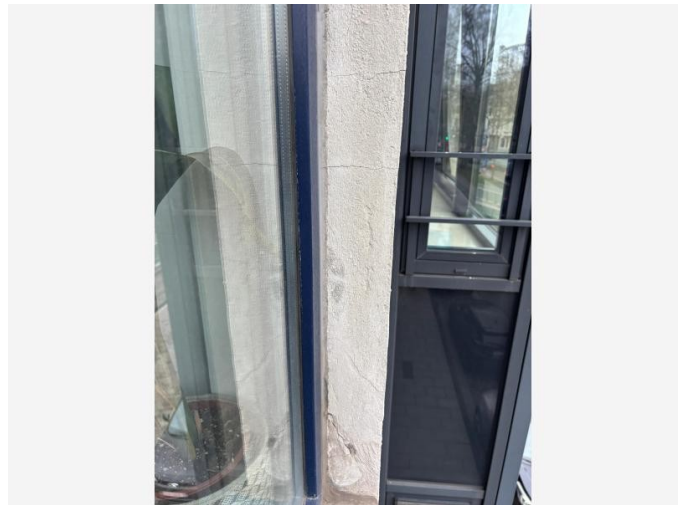
### Fiche 9: Kit ramen (niet verdacht)

| Beschrijving | Notitie | Terug te vinden op plannen |
|---|---|---|
| Fiche 9: Kit ramen (niet verdacht) | Schrijnwerk aan woning is afgedicht met siliconen. Deze zijn niet asbestverdacht. | - |
