# Asbestinventarisat attest

Marie-Josélaan 14, 2600 Antwerpen

Attestnummer : 20260310-000134.000

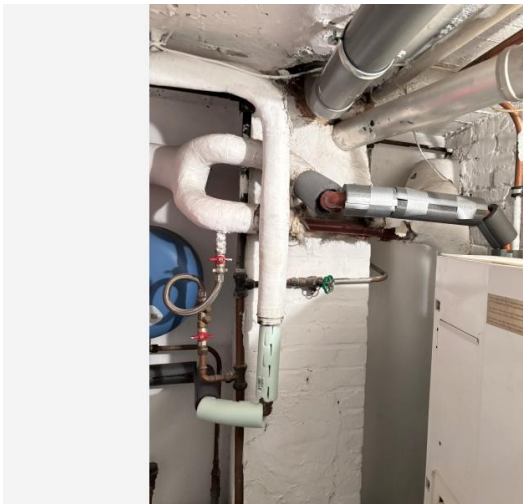
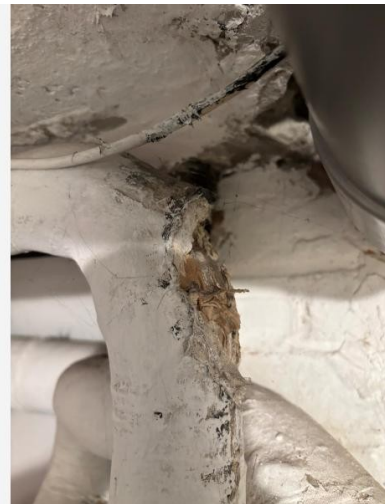
| Fiche 1: Thermische leidingisolatie in gips..... | 20 |

## Conclusie

Het asbestmateriaal valt onder de mijlpaal van 2034.

Verwijderen

| Eindbeoordeling materiaalrisico | Laag materiaalrisico en/of verlaagde kans op vezelvrijgave |

| Gebondenheid | Categorie 2: niet-hechtgebonden met matrix |
| Asbestsoort (vezeltype) | Alleen chrysotiel |
| Asbestconcentratie | Laag (< 50%) |
| Toestand van het materiaal | Licht beschadigd, licht verweerd. Intact calciumsilicaatmateriaal of categorie III 'gebondenheid' |

| # | Type | Referentie | Resultaat |
|---|---|---|---|
| 1.1 | Mengmonster | MM3 | Chrysotiel |
| 1.2 | Mengmonster | MM4 | Chrysotiel |

- Verwijder dit asbestmateriaal zo snel mogelijk. Volg de toestand goed op.

- Hermetische zone (erkend asbestverwijderaar)  
Gipsisolatie wordt losgesneden van dragermateriaal (leiding), asbesthoudend gips zal gemakkelijk verbrossen. Om geen asbestvezels te verspreiden naar de omgeving, dient een onderdrukzone te worden opgesteld. Dit mag dus enkel door een erkend verwijderaar verwijderd worden in een hermetische zone.

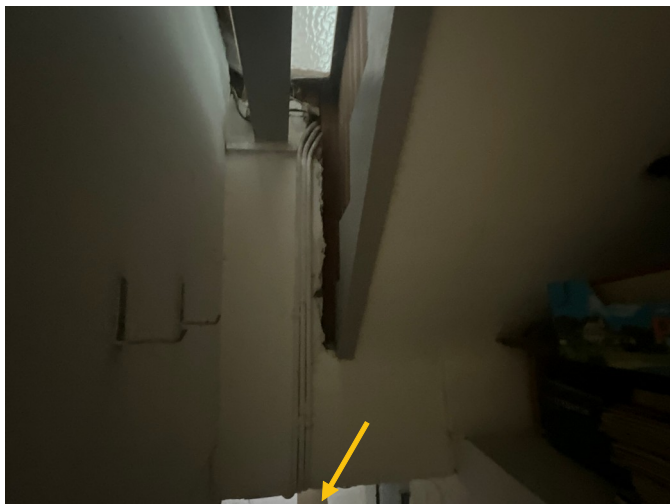
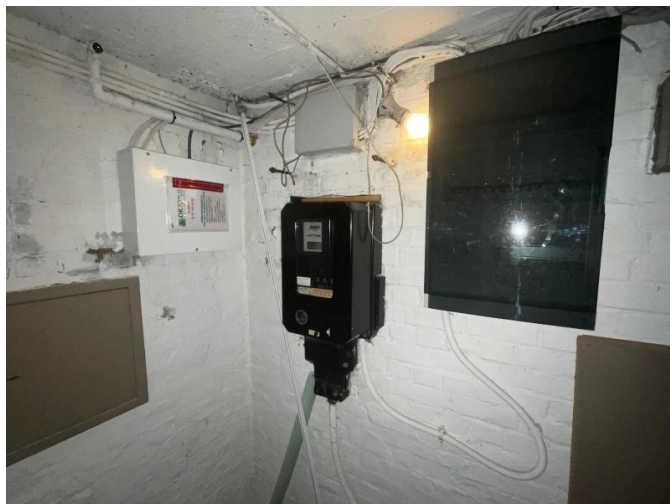
| Fiche 2: Bakeliet meterkast..... | 23 |

Het asbestmateriaal valt onder de mijlpaal van 2040.

Zorgvuldig beheren

| Eindbeoordeling materiaalrisico | Laag materiaalrisico en/of verlaagde kans op vezelvrijgave |
| Opmerking | De toepassing is eigendom van de nutsmaatschappij. |

| Gebondenheid | Categorie 1: hechtgebonden in oorsprong |
| Asbestsoort (vezeltype) | Crocidoliet aanwezig |
| Toestand van het materiaal | Onbeschadigd, niet verweerd |

- Zorg voor een veilig beheer. Vermijd het beschadigen van het asbestmateriaal. Controleer de toestand jaarlijks op wijzigingen.
- Voer bijkomende staalname(s) uit.

- Eenvoudige handelingen: mag via doe-het-zelf of door werknemer(s) met opleidingsattest eenvoudige handelingen  
De toepassing mag niet door de eigenaar (doe-het-zelf) worden verwijderd. Verwijdering of vervanging gebeurt uitsluitend door of in opdracht van de netbeheerder, doorgaans in het kader van de vervanging van de bestaande meter door een digitale meter.

De verwijdering valt onder de verantwoordelijkheid van de netbeheerder en dient te gebeuren conform het geldende wettelijk kader en de toepasselijke veiligheidsvoorschriften.

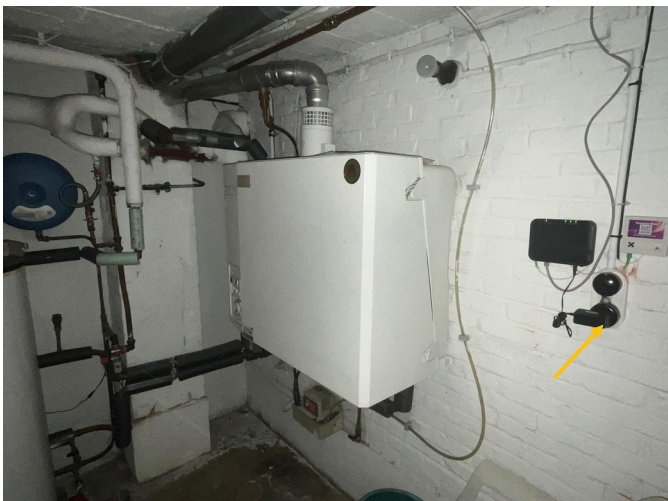
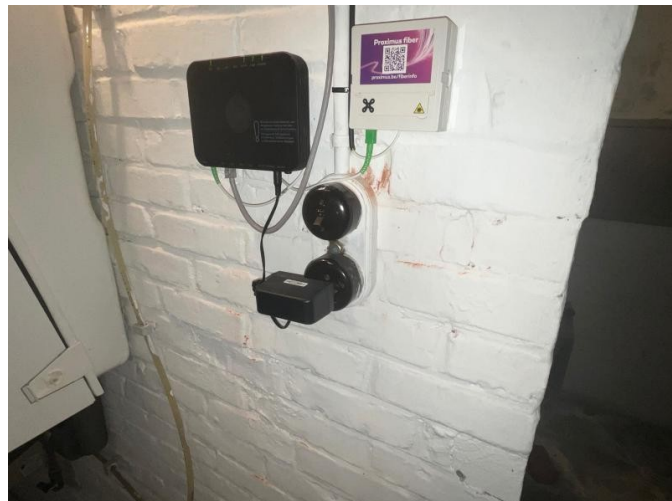
## Fiche 3: Bakeliet toepassingen (schakelaar/stopcontact/verdeeldozen)

Het asbestmateriaal valt onder de mijlpaal van 2040.

Zorgvuldig beheren

| Eindbeoordeling materiaalrisico | Laag materiaalrisico en/of verlaagde kans op vezelvrijgave |

| Gebondenheid | Categorie 1: hechtgebonden in oorsprong |
| Asbestsoort (vezeltype) | Crocidoliet aanwezig |
| Toestand van het materiaal | Onbeschadigd, niet verweerd |

- Zorg voor een veilig beheer. Vermijd het beschadigen van het asbestmateriaal. Controleer de toestand jaarlijks op wijzigingen.
- Voer bijkomende staalname(s) uit.

- Eenvoudige handelingen: mag via doe-het-zelf of door werknemer(s) met opleidingsattest eenvoudige handelingen  
Schakelaars, stopcontacten, verdeeldozen en andere gelijkaardige hechtgebonden toepassingen kunnen via eenvoudige handelingen worden verwijderd door de eigenaar (doe-het-zelf) of door werknemer(s) met een opleidingsattest eenvoudige handelingen (min. 8 uur).

Vooraf dient steeds de elektriciteit te worden uitgeschakeld om elektrocutie- of brandgevaar te vermijden. De toepassing kan vervolgens voorzichtig losgeschroefd worden, zonder breken of beschadigen.

Tijdens de werken moeten steeds persoonlijke beschermingsmiddelen gedragen worden, bestaande uit een FFP3-mondmasker, wegwerpoverall CAT III type 5/6, wegwerphandschoenen en afspoelbaar schoeisel.

Het vrijgekomen asbestafval moet onmiddellijk stofvrij, dubbel en luchtdicht verpakt worden en als hechtgebonden asbestafval worden afgevoerd naar het gemeentelijk recyclagepark of een erkende verwerker, conform de geldende acceptatievoorwaarden. Losliggend of onverpakt transport is niet toegelaten.

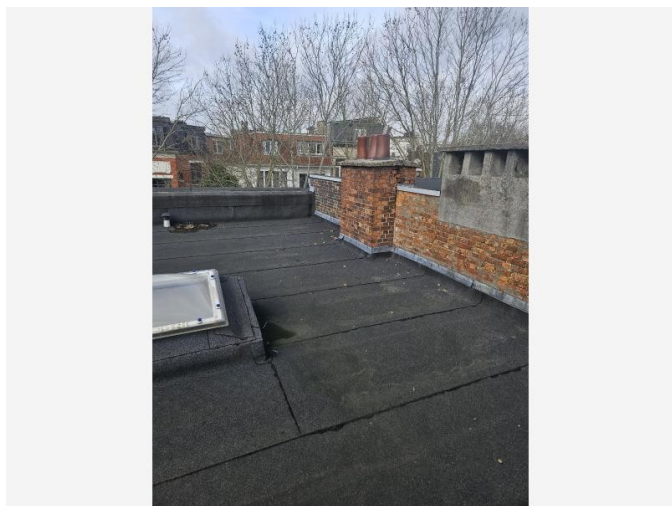
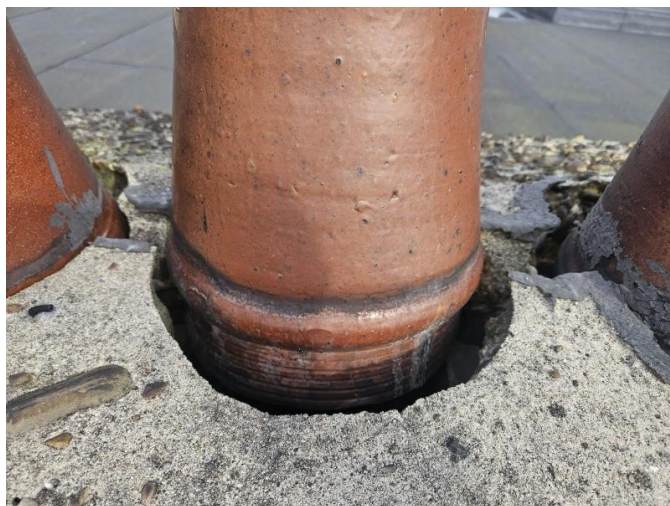
| Fiche 4: Schouwbus (niet verdacht)..... | 30 |

| Basis voor advies | De asbestdeskundige beoordeelt het materiaal als niet-asbestverdacht. |

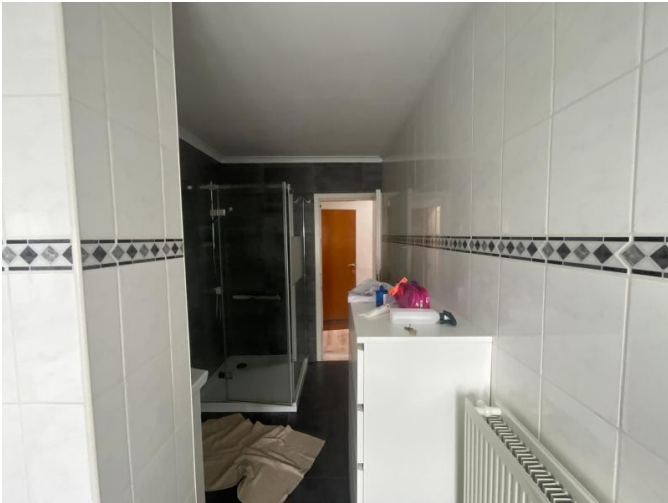
| Fiche 5: Tegellijm achter faiencewandtegels..... | 31 |

Mogelijk bevindt er zich asbestverdachte tegellijm achter de wandtegels. Dit was niet waarneembaar, er waren geen bestaande beschadiging en/of openingen in de wandtegels. De lijmlaag is dus niet bereikbaar zonder destructief onderzoek en dient verder onderzocht te worden als de tegels van de wand worden verwijderd. Asbesthoudende tegellijm werd gebruikt tot midden jaren '80.

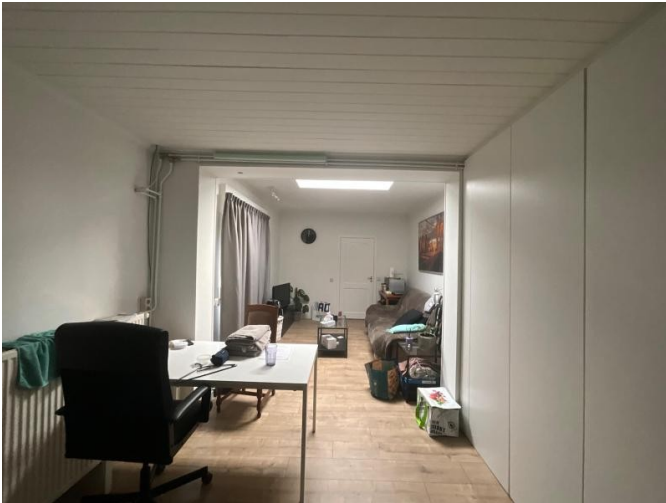
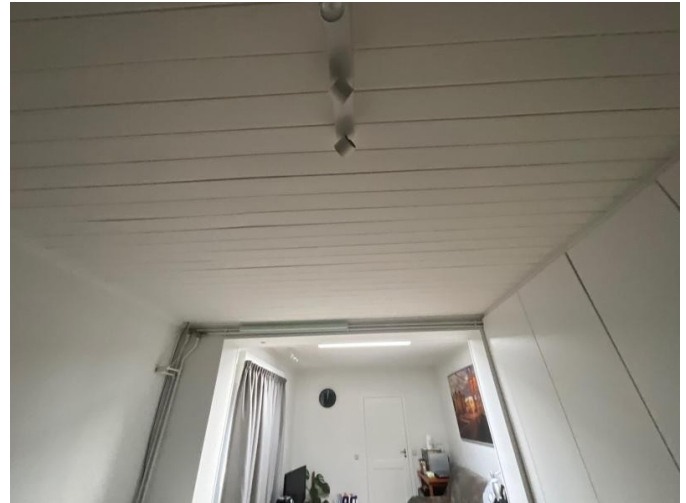
| Fiche 6: Verlaagd plafond..... | 32 |

De plafonds in de woning zijn afgewerkt met valse plafonds. Aangezien dit een niet-destructief onderzoek betreft, is er niet onderzocht wat er zich mogelijks achter dit verlaagd plafond bevindt. Het is dus aangewezen om bijkomend onderzoek uit te voeren bij werken.

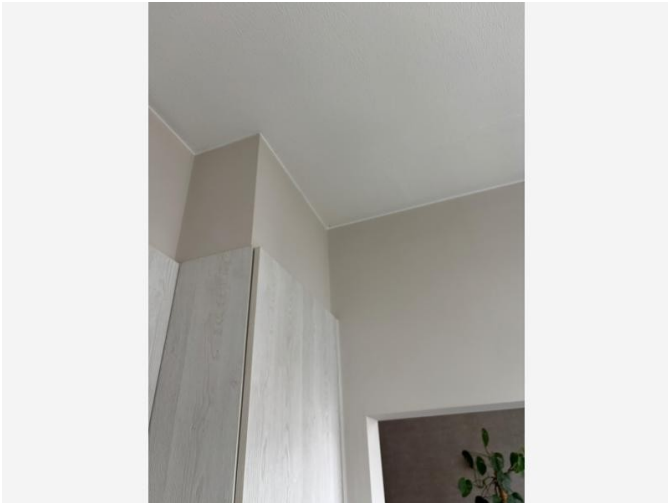
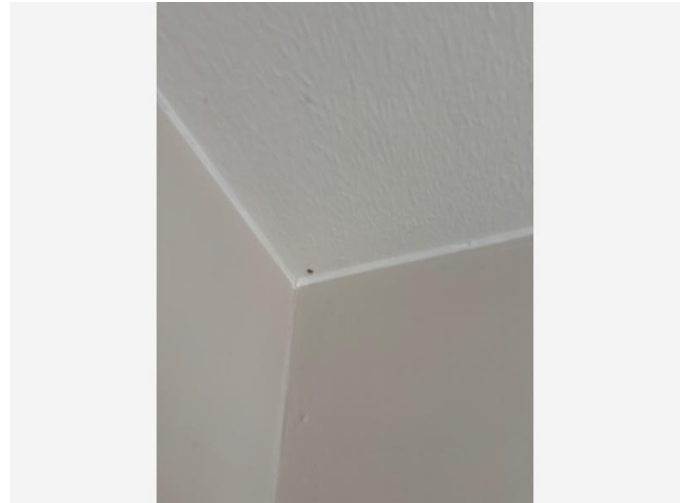
## Fiche 7: Pleisterwerk plafond

Geen asbest

| # | Type | Referentie | Resultaat |
|---|---|---|---|
| 7.1 | Mengmonster | MM2 | Geen asbest |

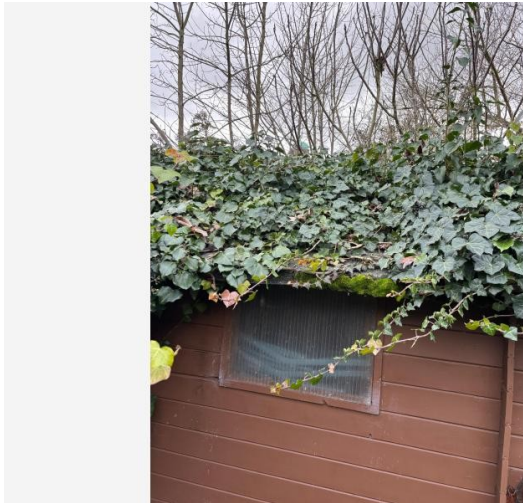
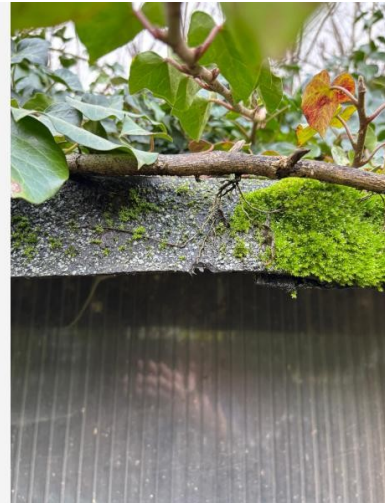
## Fiche 8: Roofing

Geen asbest

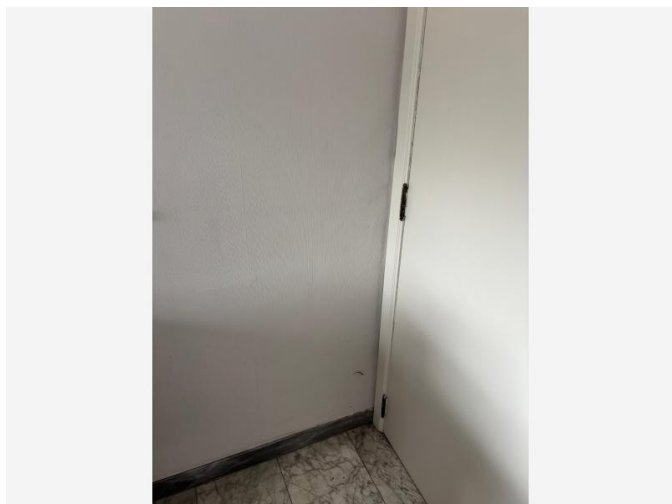
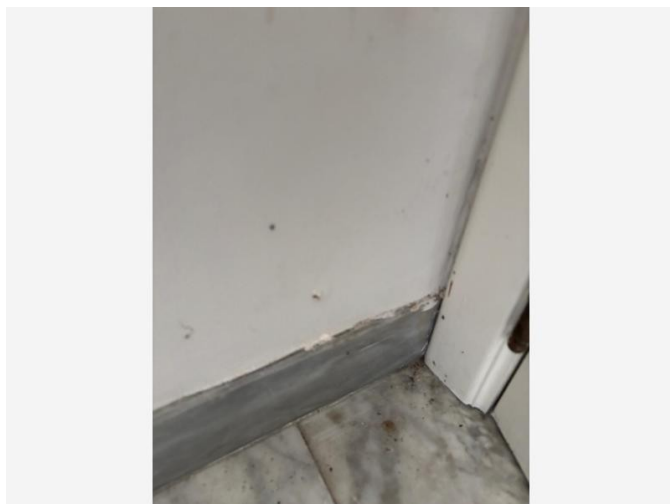
## Fiche 9: Pleisterwerk binnenmuren

| Opmerking | <p>Volgens het inspectieprotocol is een monstername van het pleisterwerk verplicht om dit te identificeren als niet-asbesthoudend.</p> <p>De vermelde oppervlaktes, diktes en volumes betreffen een bereedeneerde schatting.</p> <p>Er worden geen rechten verleend aan deze oppervlaktes/diktes/volumes.</p> <p>Staal genomen in een droge, natte ruimte en trappenhal.</p> |
