# Asbestinventarisatetest

Opstal 18/0002, 2650 Edegem

Attestnummer : 20260401-000270.000

Uitgegeven op : 01.04.2026

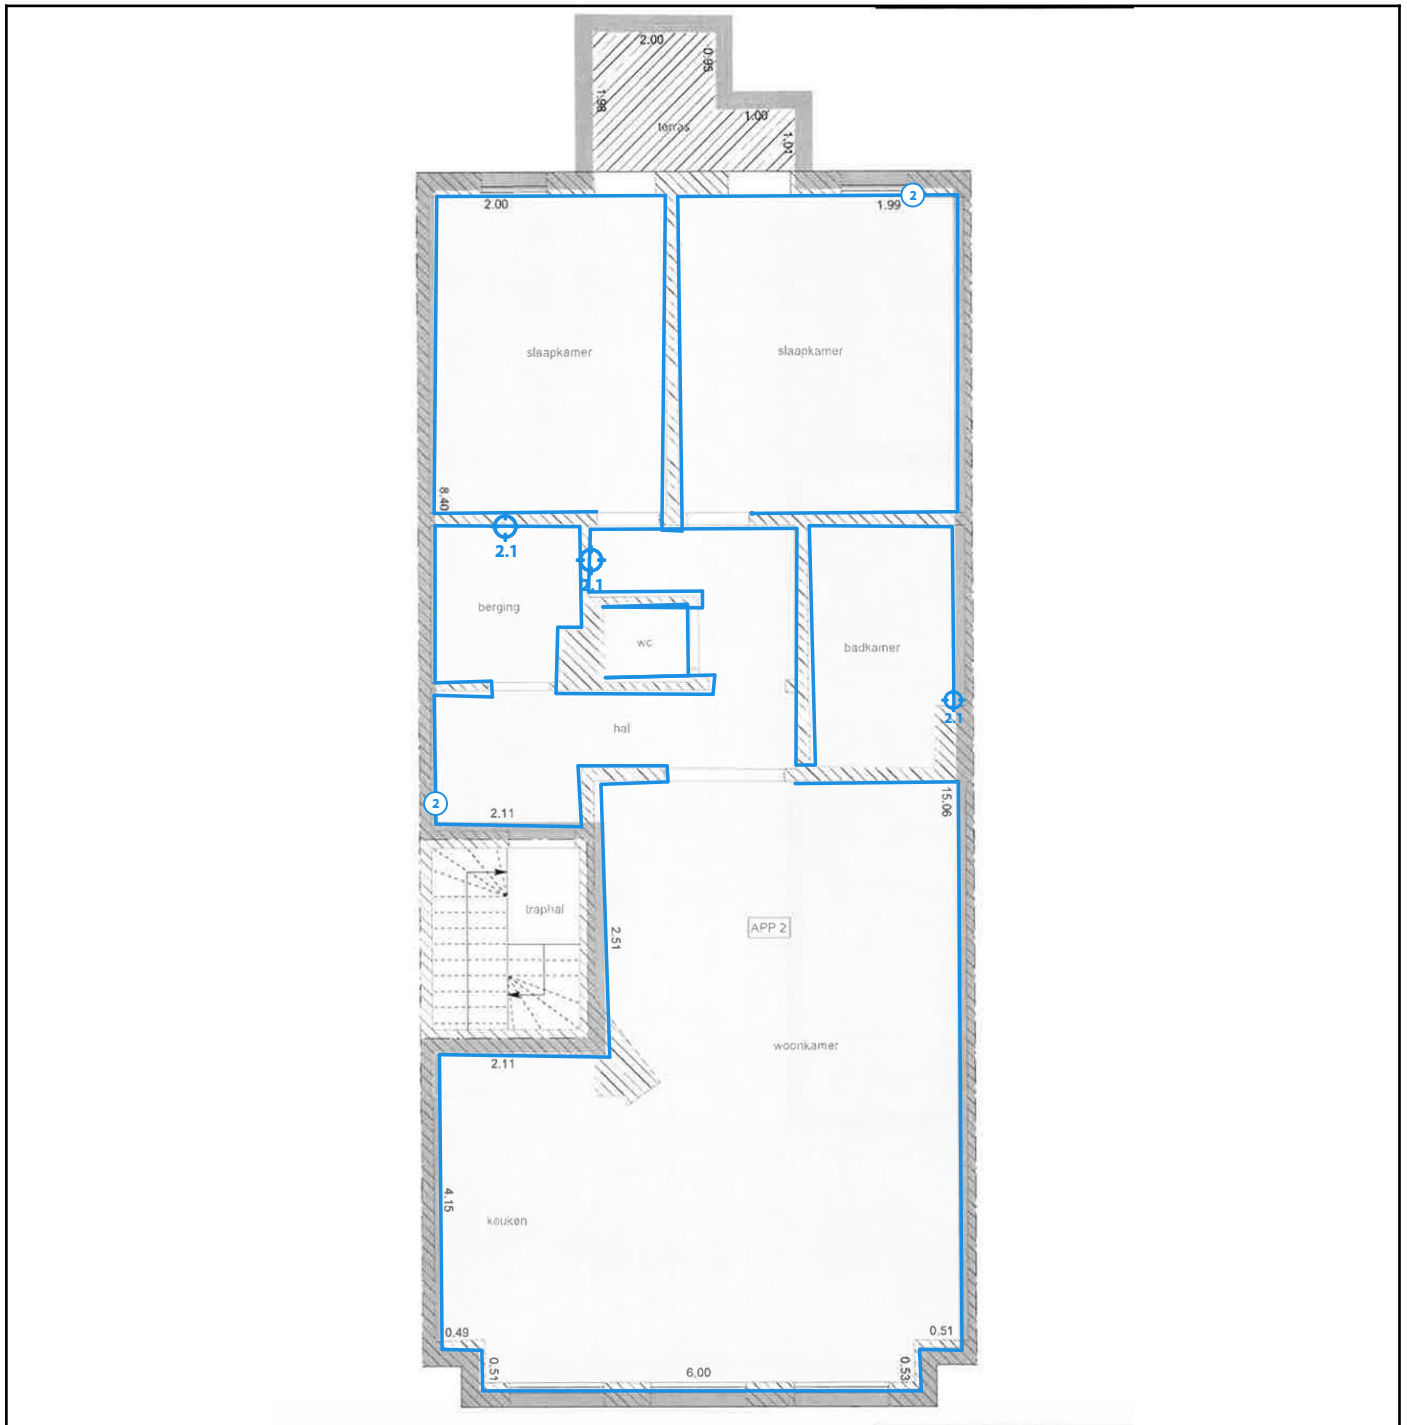
# Plan 1.1: Plan verdiep 1

Beschrijving	Type	Actie
2. Pleisterwerk binnenmuren	Geen asbest	-
2.1 Code: MM1	Mengmonster	-

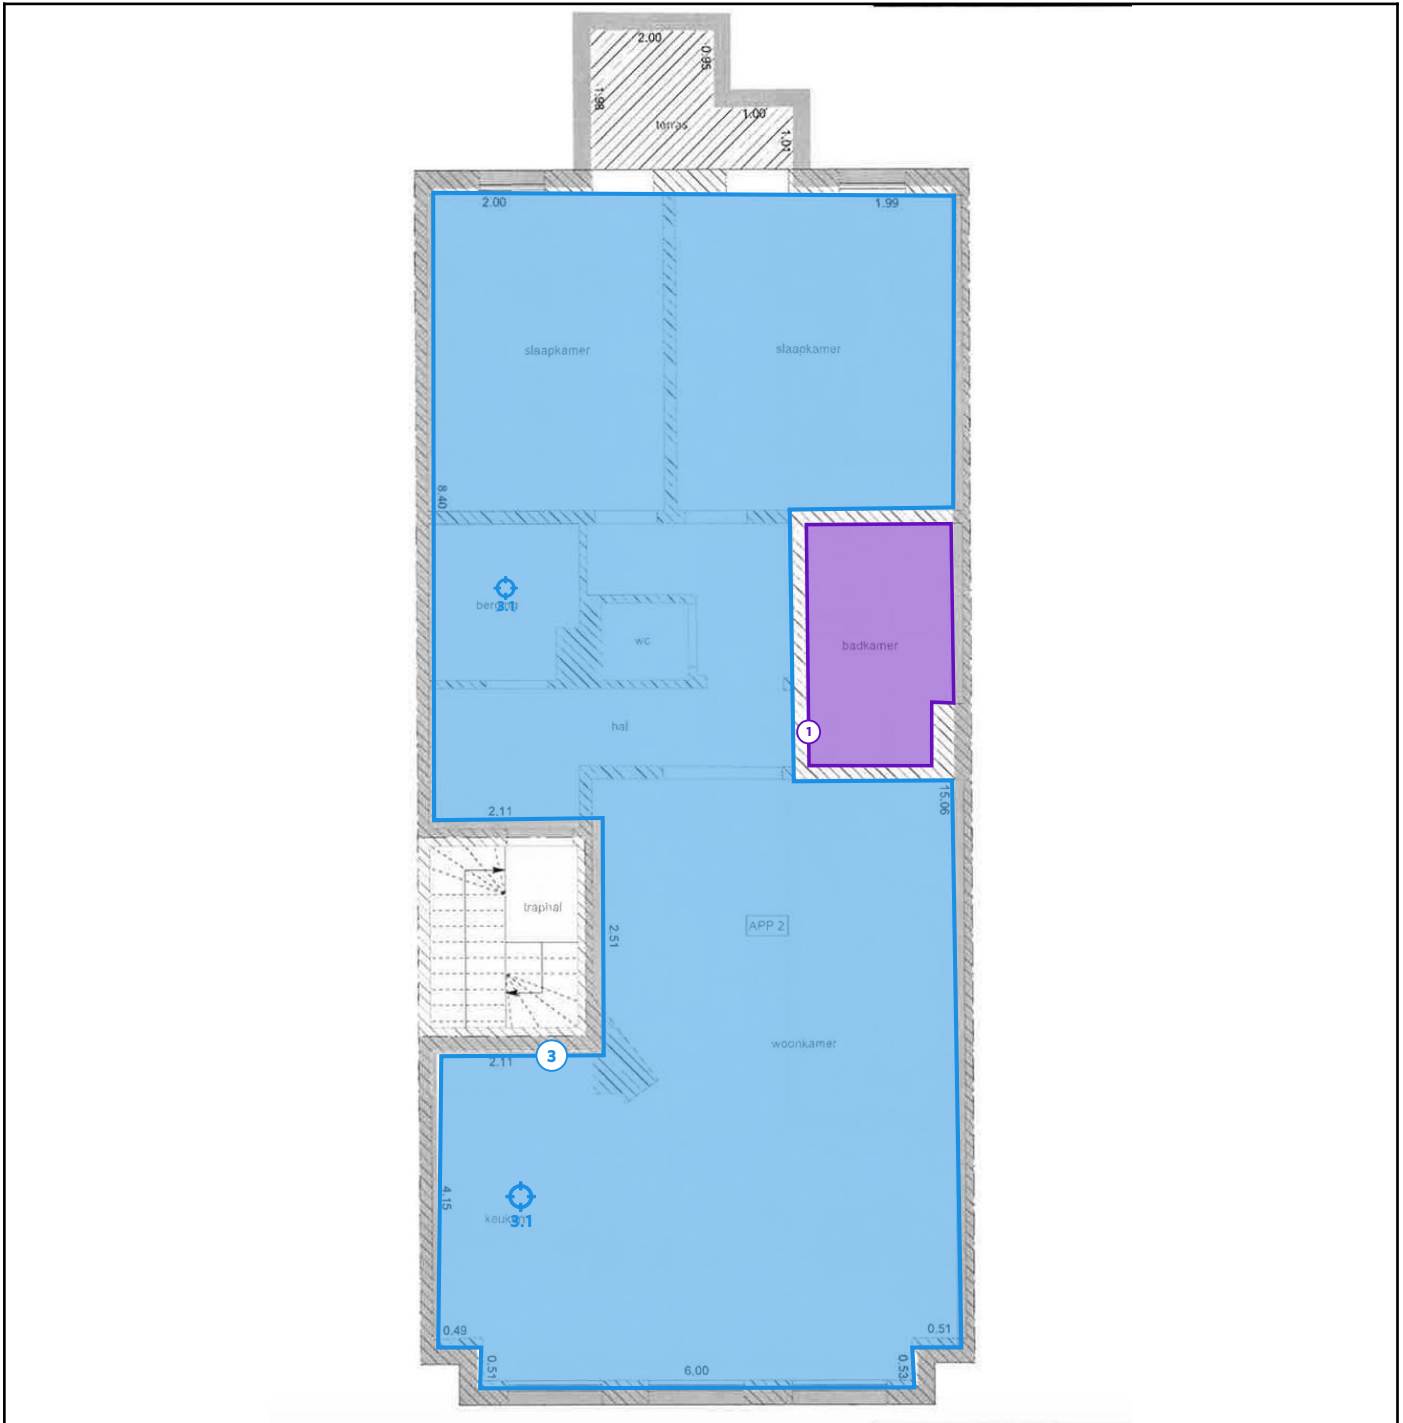
## Plan 1.2: Plan verdiep 1: plafonds

Beschrijving	Type	Actie
1. Verlaagd plafond badkamer	Advies	-
3. Pleisterwerk plafond	Geen asbest	-

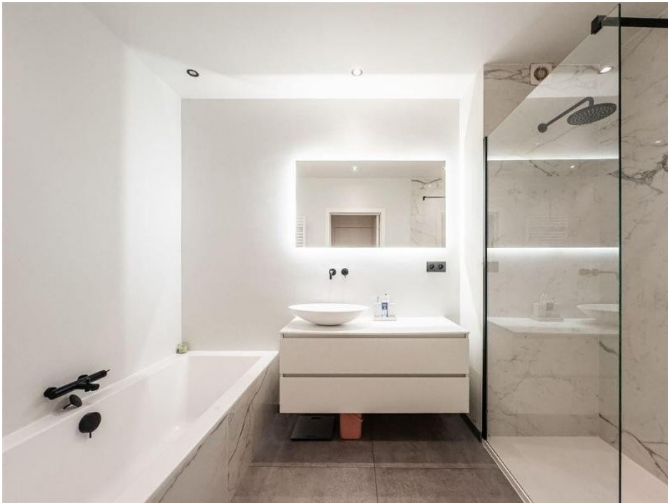
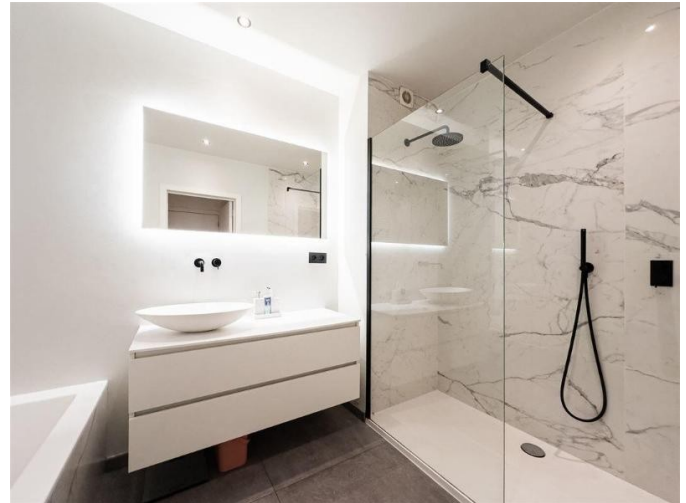
Het plafond in de badkamer is afgewerkt met een vals plafond. Aangezien dit een niet-destructief onderzoek betreft, is er niet onderzocht wat er zich mogelijks achter dit verlaagd plafond bevindt. Het is dus aangewezen om bijkomend onderzoek uit te voeren bij werken.

Basis voor advies	De asbestdeskundige beoordeelt het materiaal als niet-asbestverdacht.
-------------------	---

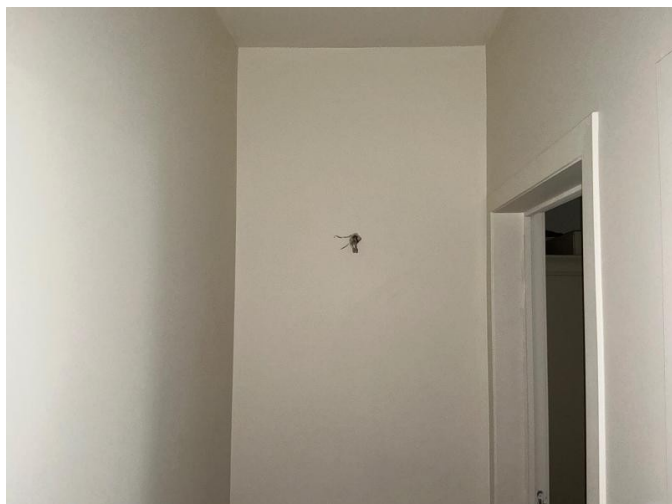
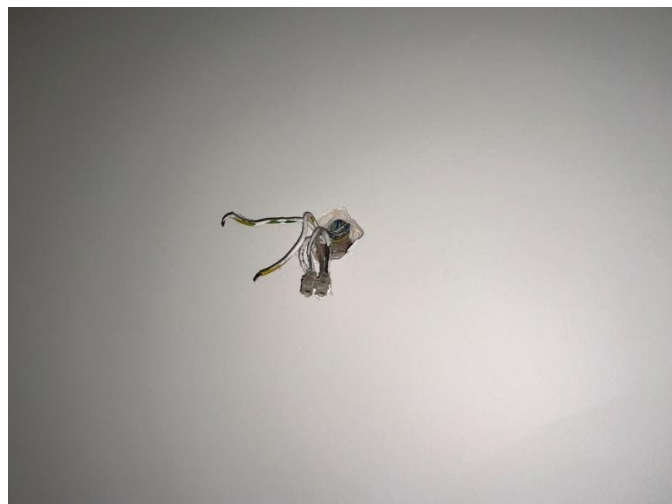
## Fiche 2: Pleisterwerk binnenmuren

Geen asbest

#	Type	Referentie	Resultaat
2.1	Mengmonster	MM1	Geen asbest

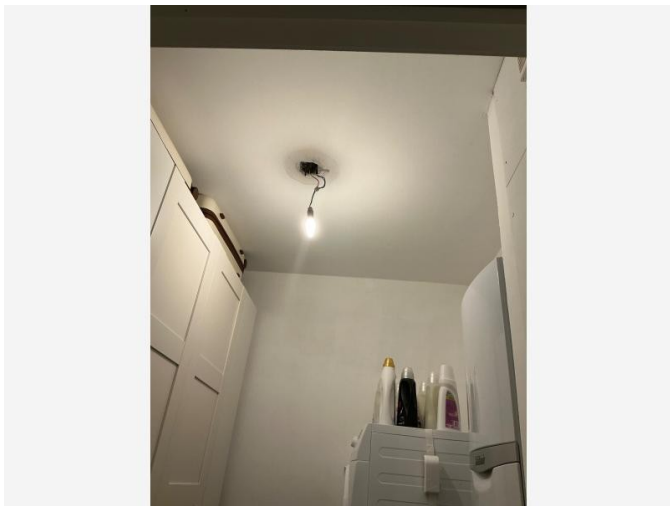
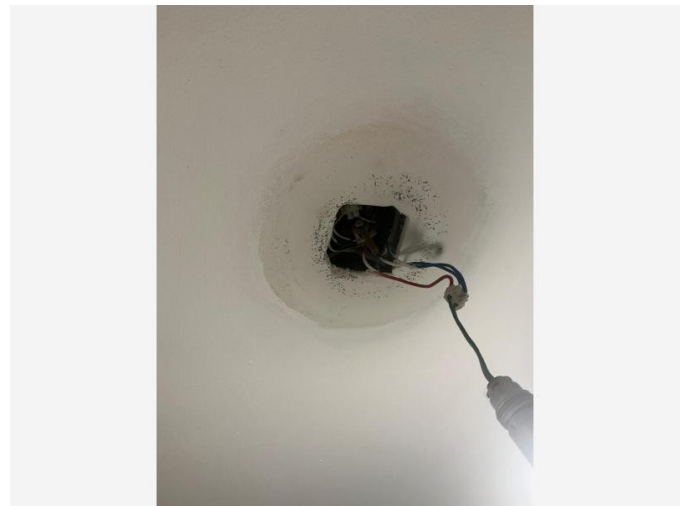
Geen asbest

#	Type	Referentie	Resultaat
3.1	Mengmonster	MM2	Geen asbest

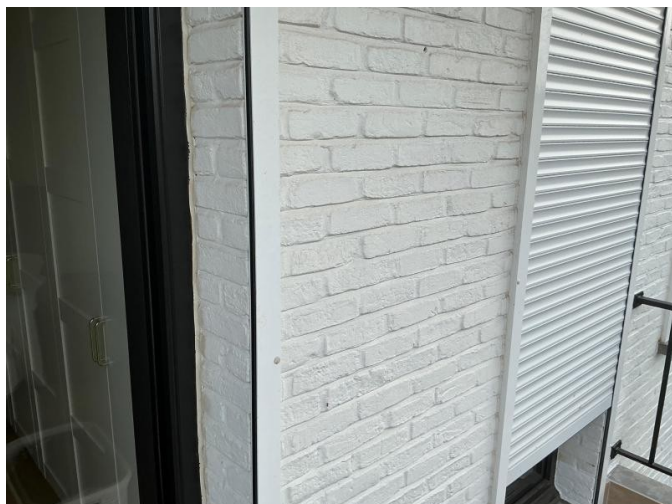
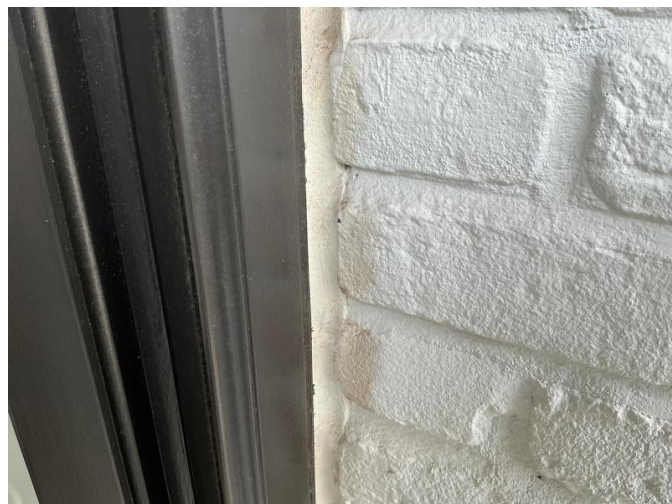
## Fiche 4: Kit ramen (niet verdacht)

Beschrijving	Notitie	Terug te vinden op plannen
Fiche 4: Kit ramen (niet verdacht)	Schrijnwerk aan woning is afgedicht met siliconen. Deze zijn niet asbestverdacht.	-
Fiche 5: Recente stookketel (bj>2001)	Bouwjaar 2018	-
