# Asbestinventarisatetest

Kapelsesteenweg 304/0001, 2930 Brasschaat

Attestnummer : 20260401-000313.000

Uitgegeven op : 01.04.2026

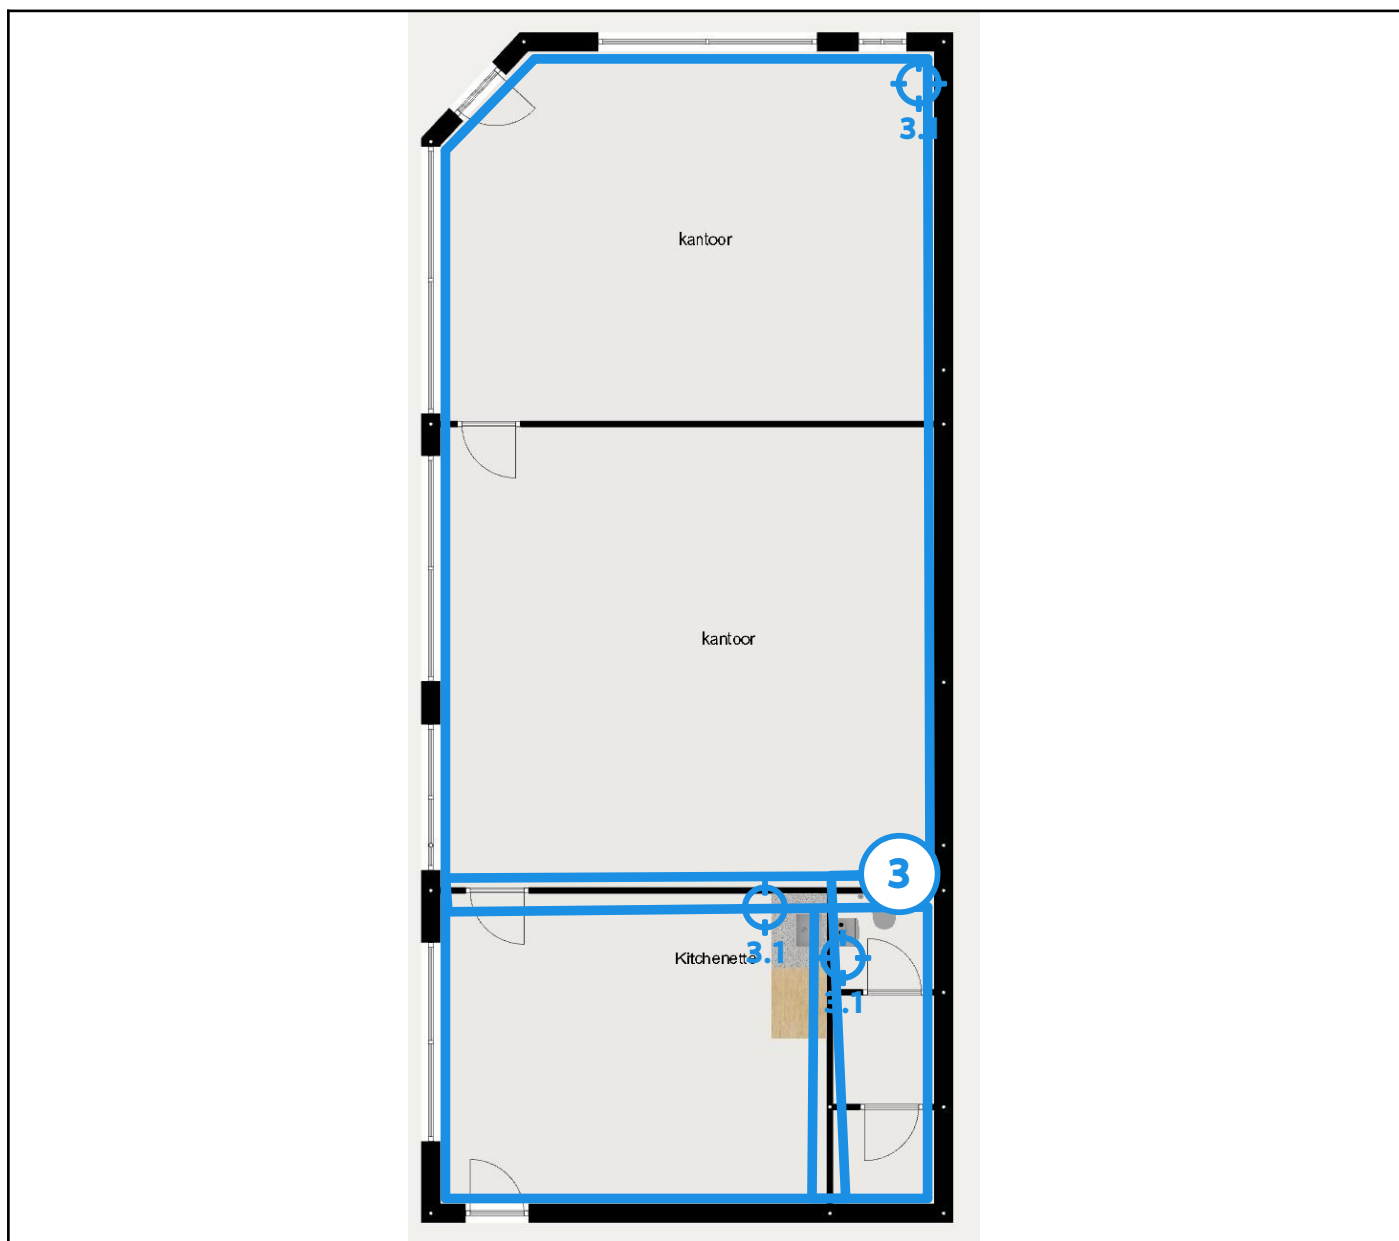
## Plan 1.1: Kantoor plan

Beschrijving	Type	Actie
3. Pleisterwerk binnenmuren	Geen asbest	-
3.1 Code: MM1	Mengmonster	-

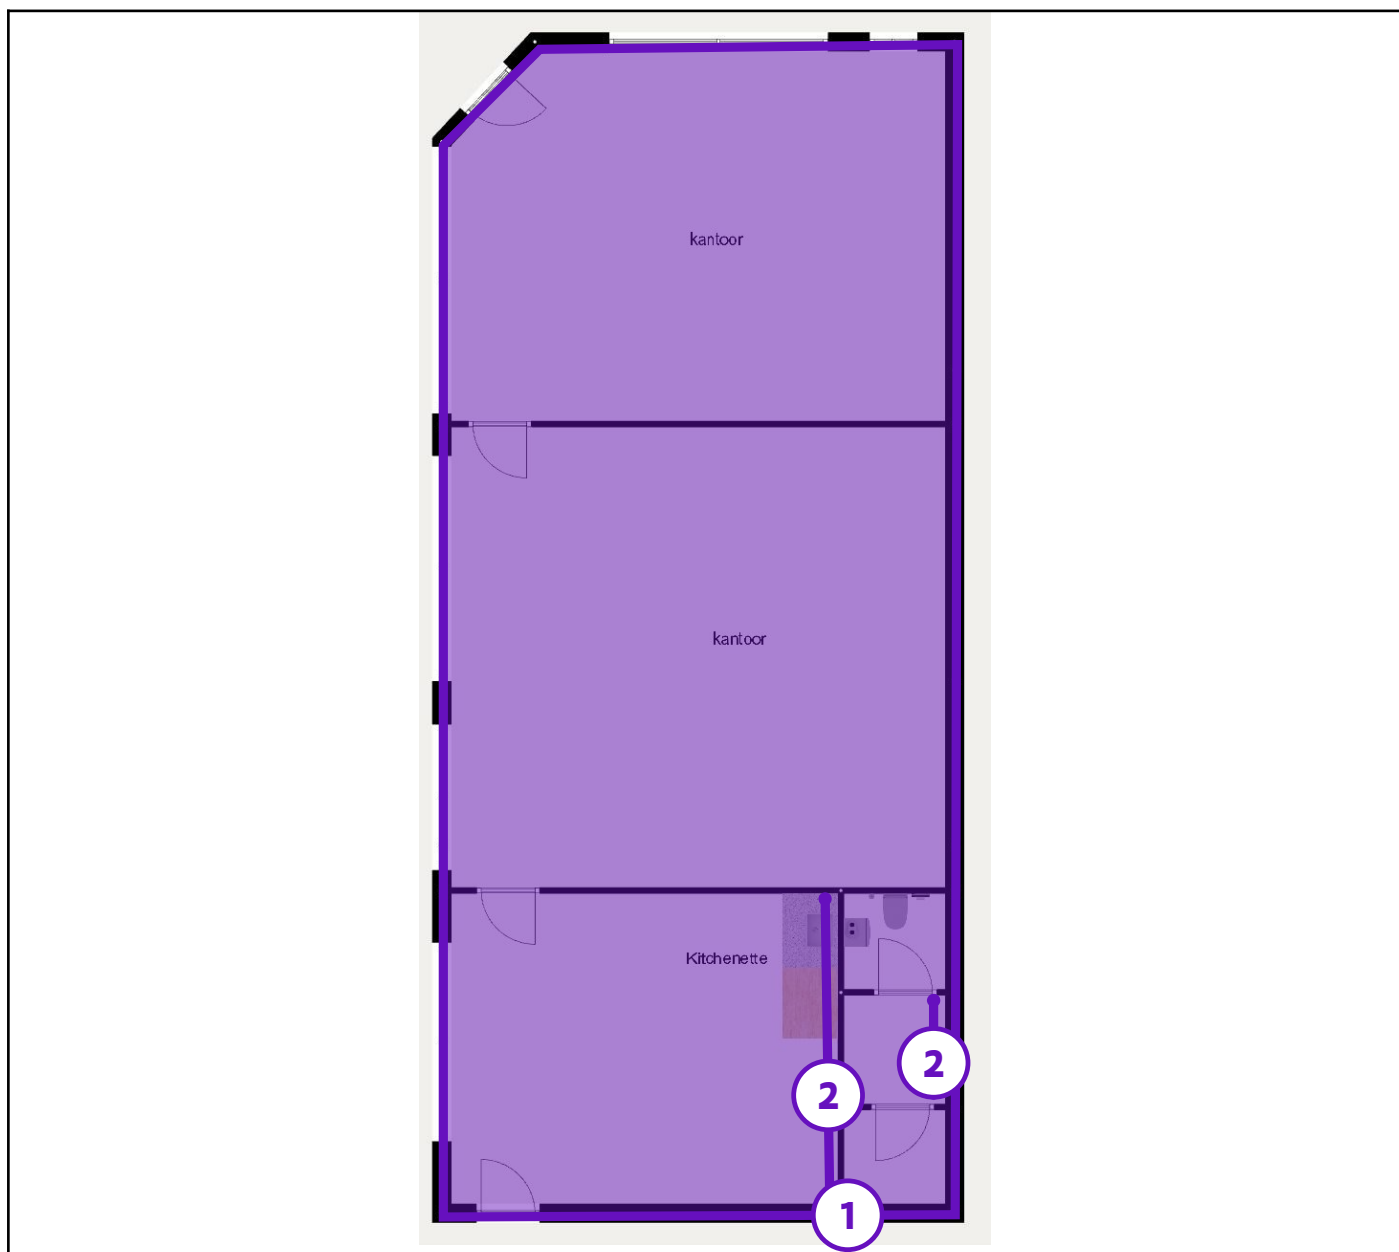
## Plan 1.2: Kantoor plan 2

Beschrijving	Type	Actie
1. Verlaagd plafond	Advies	-
2. Tegellijm achter faiencewandtegels	Advies	-

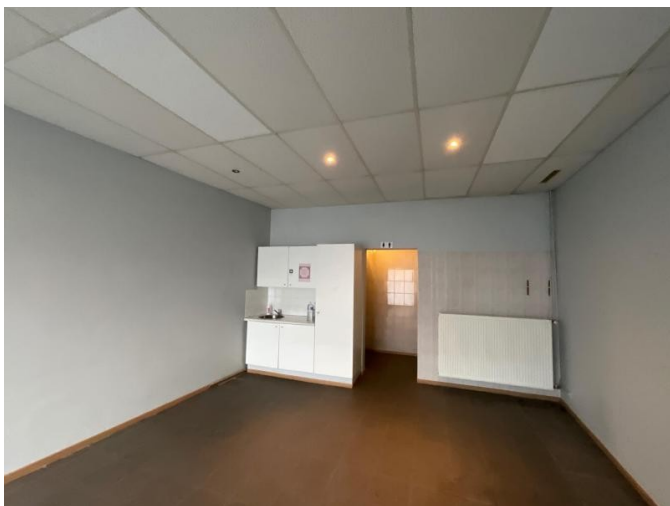
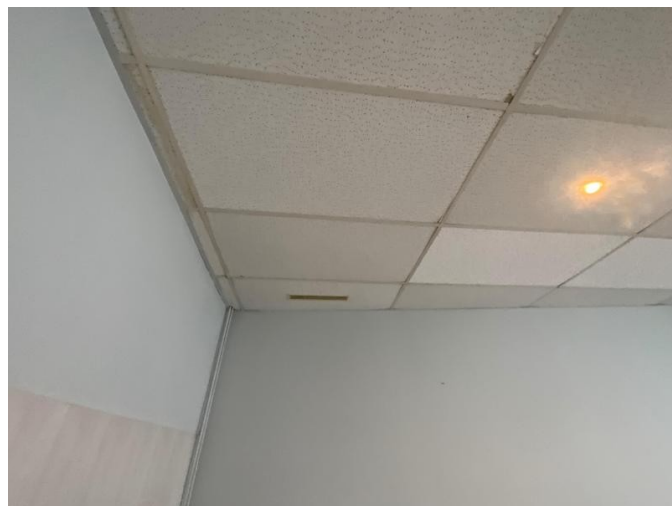
## Fiche 1: Verlaagd plafond

Geen pleister achter het plafond.

Basis voor advies	De asbestdeskundige beoordeelt het materiaal als niet-asbestverdacht.
-------------------	---

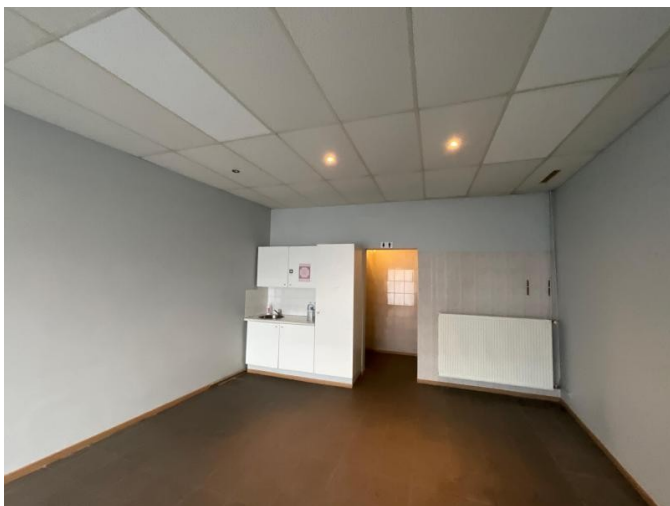
Situeringfoto

Mogelijk bevindt er zich asbestverdachte tegelijk achter de wandtegels. Dit was niet waarneembaar, er waren geen bestaande beschadiging en/of openingen in de wandtegels. De lijmlaag is dus niet bereikbaar zonder destructief onderzoek en dient verder onderzocht te worden als de tegels van de wand worden verwijderd. Asbesthoudende tegelijk werd gebruikt tot midden jaren '80.

Basis voor advies	Beoordeling op basis van expertise met een vaststelling door de asbestdeskundige.
Primaire drager	Binnenwand
(Asbest)materiaal	In-situ afwerkingslagen - Lijmlaag

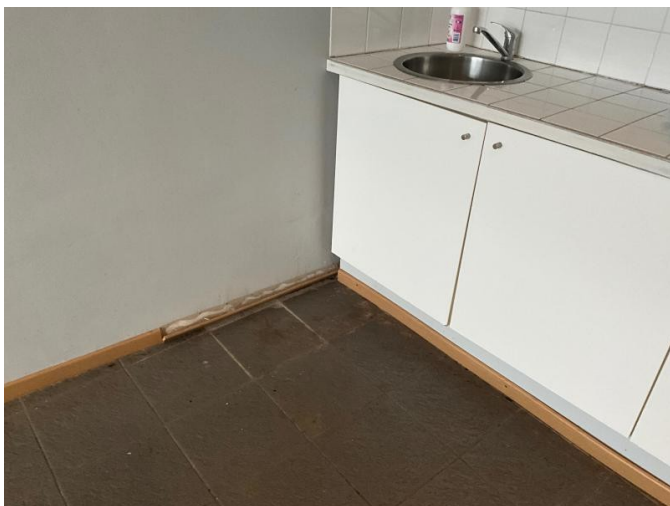
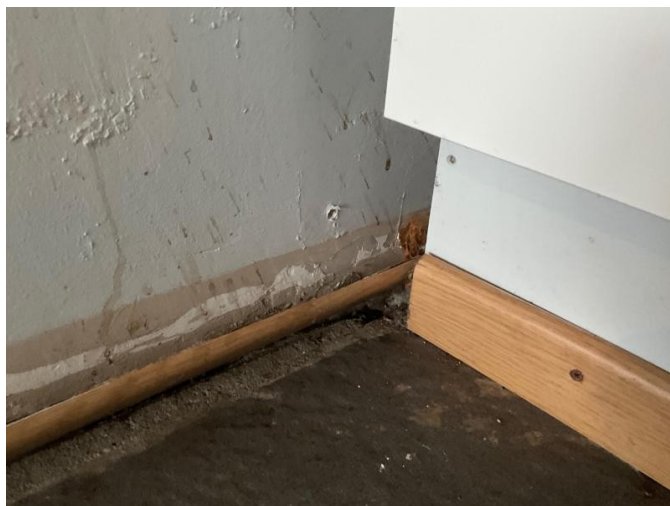
## Fiche 3: Pleisterwerk binnenmuren

Geen asbest

#	Type	Referentie	Resultaat
3.1	Mengmonster	MM1	Geen asbest

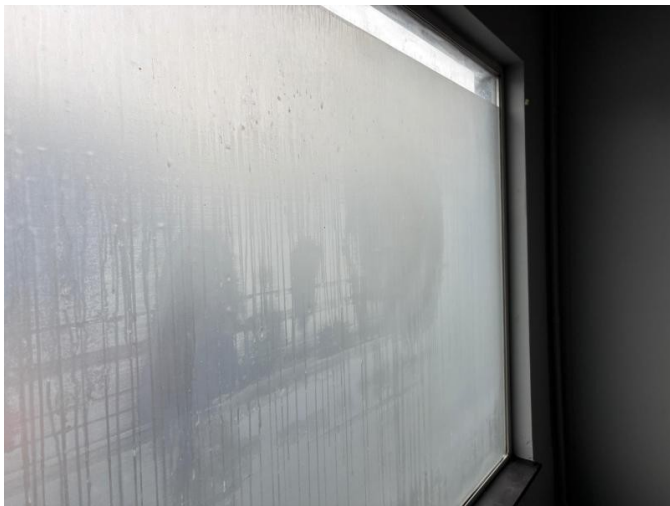
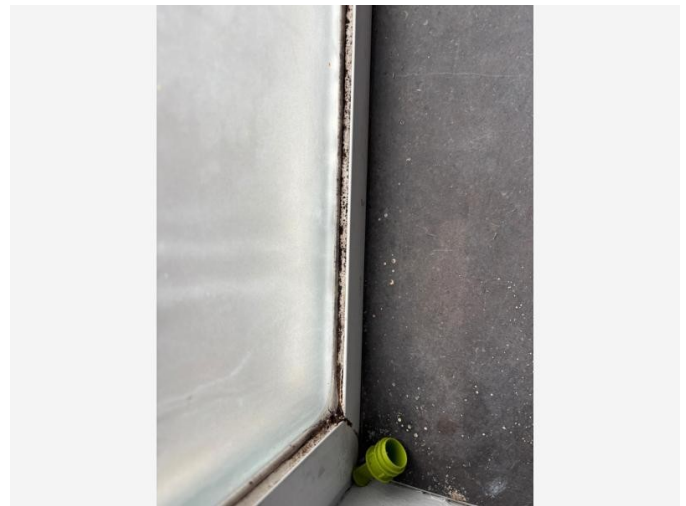
## Fiche 4: Kit ramen (niet verdacht)

Beschrijving	Notitie	Terug te vinden op plannen
Fiche 4: Kit ramen (niet verdacht)	Schrijnwerk aan woning is afgedicht met siliconen. Deze zijn niet asbestverdacht.	-
Fiche 5: Recente stookketel (bj>2001)	Bouwjaar 2022	-
