Asbestinventarisatetest

Sint-Hubertusstraat 98, 2600 Antwerpen

Attestnummer : 20260324-000225.000

Uitgegeven op : 24.03.2026

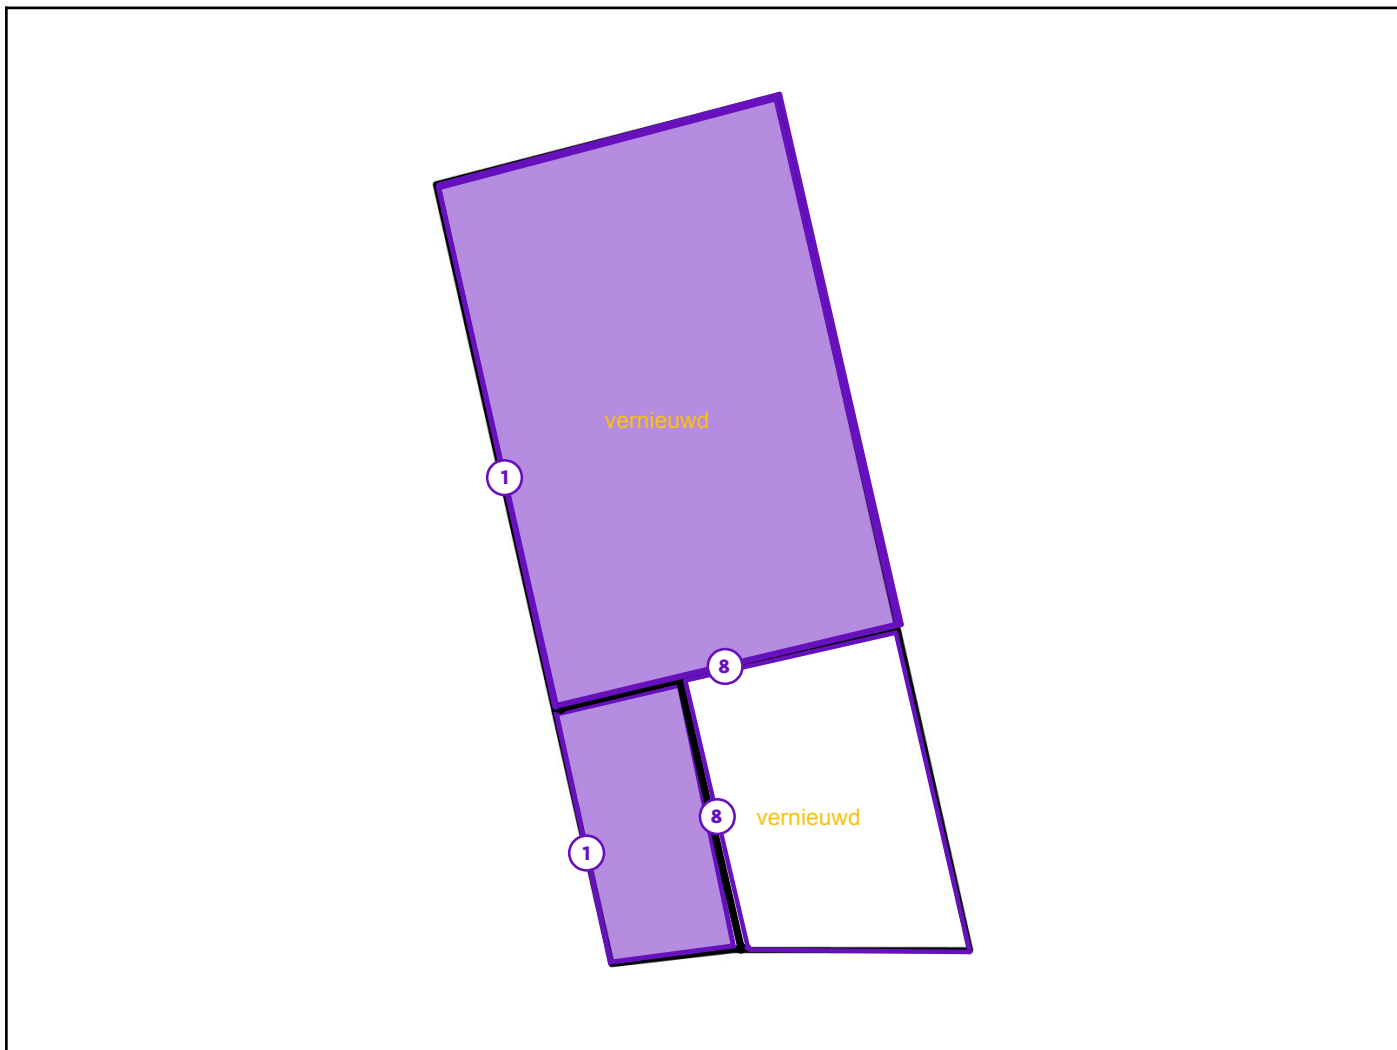
Plan 1.7: Dak plan

Beschrijving	Type	Actie
1. Dak niet inspecteerbaar (hoogte)	Beperking	-
8. Platte daken vernieuwd (2017)	Overige ruimte of materiaal	-

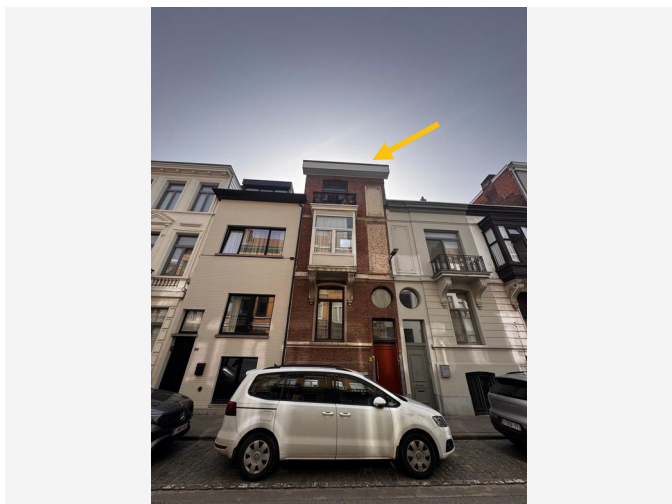
Tijdelijke beperking

Reden: Het te onderzoeken materiaal situeert zich hoger dan 3,50 m te rekenen vanaf een veilige ondergrond

Uitleg van de asbestdeskundige: Zowel het bovenste als het middelste dak waren niet bereikbaar tijdens het plaatsbezoek. Bij werken is aanvullend onderzoek aangeraden.

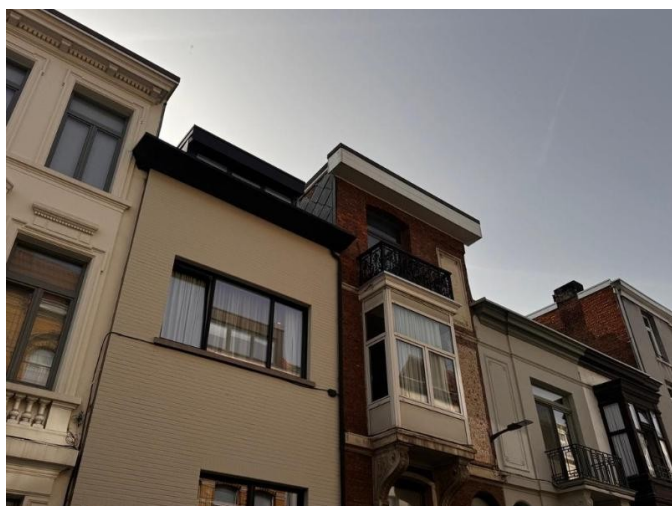
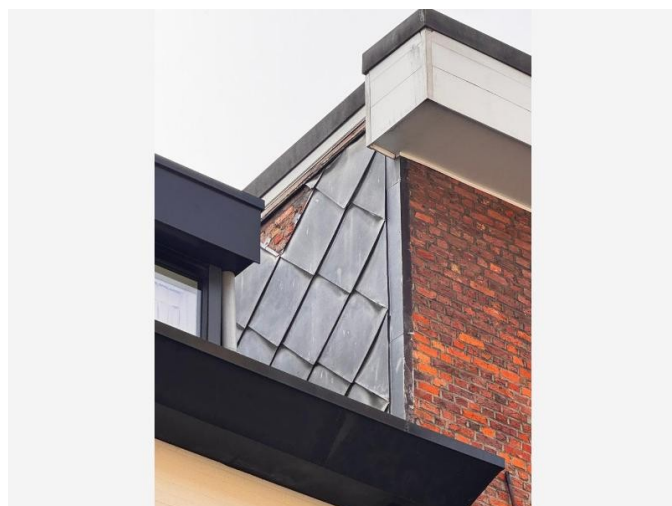
Informatie over een niet-asbestverdacht materiaal

De asbestdeskundige beoordeelt het materiaal als niet-asbestverdacht.

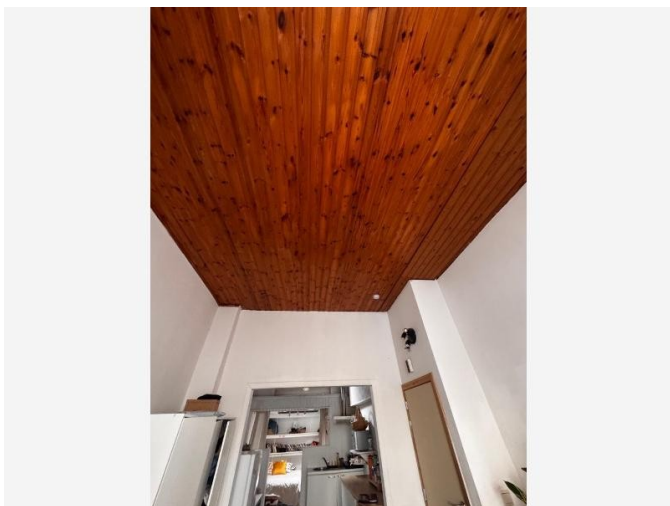
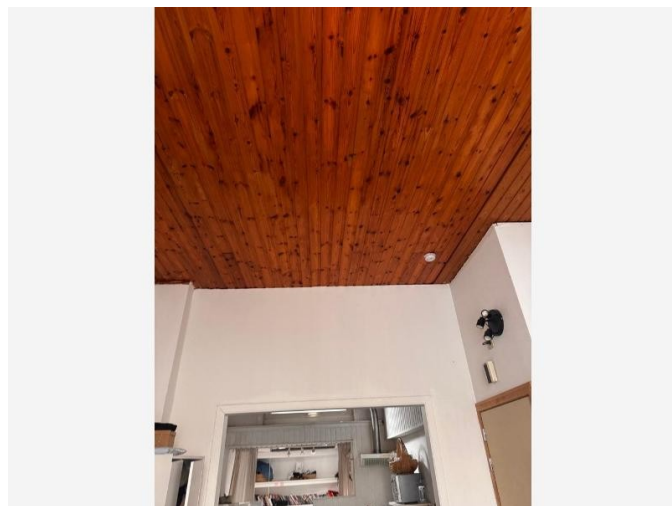
Informatie over een niet-asbestverdacht materiaal

De plafonds in de woning zijn afgewerkt met valse plafonds. Aangezien dit een niet-destructief onderzoek betreft, is er niet onderzocht wat er zich mogelijks achter dit verlaagd plafond bevindt. Het is dus aangewezen om bijkomend onderzoek uit te voeren bij werken.

Basis voor advies	De asbestdeskundige beoordeelt het materiaal als niet-asbestverdacht.
-------------------	---

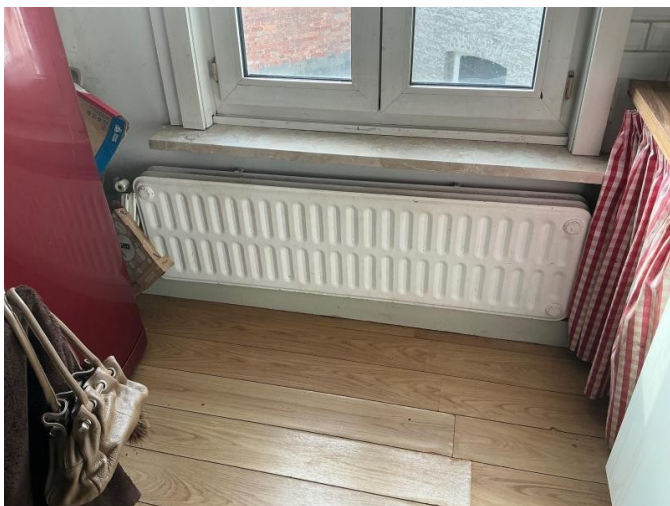
Informatie over een materiaal dat de asbestdeskundige niet kan waarnemen of vaststellen

Bij de oude radiatoren werd vaak asbest gebruikt voor de afdichting van leidingen. Dit is van buiten niet te zien. Ook in leidingen en de draaiknop komt het vaak voor. Bij het vervangen van oude radiatoren is dit iets om rekening mee te houden.

Mogelijks zijn er pakkingen aanwezig tussen de verschillende compartimenten van de radiator. Deze pakkingen zijn vaak asbesthoudend, veelal gemaakt uit Klingerit (100% asbestconcentratie). Bij verwijdering of manipulatie van deze gietijzeren radiatoren wordt het aangeraden de juiste PBM's te dragen (FFP3 mondkap, wegwerpovertrek klasse 3 type 5/6, wegwerpbaar handschoenen).

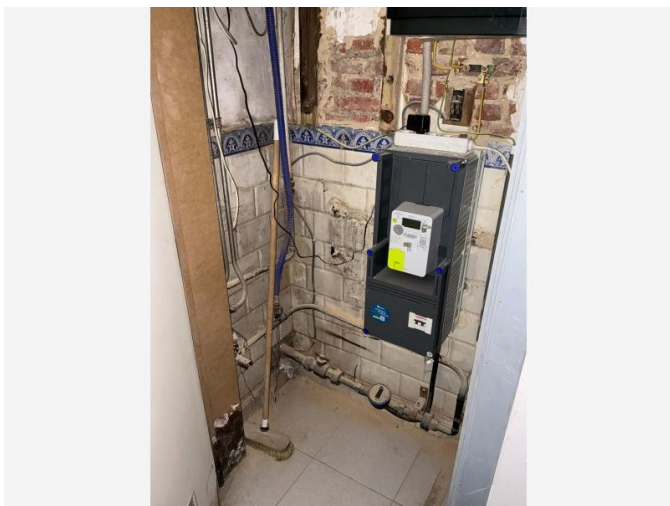
Informatie over een materiaal dat de asbestdeskundige niet kan waarnemen of vaststellen

Mogelijk bevindt er zich asbestverdachte tegellijm achter de wandtegels. Dit was niet waarneembaar, er waren geen bestaande beschadiging en/of openingen in de wandtegels. De lijmlaag is dus niet bereikbaar zonder destructief onderzoek en dient verder onderzocht te worden als de tegels van de wand worden verwijderd. Asbesthoudende tegellijm werd gebruikt tot midden jaren '80.

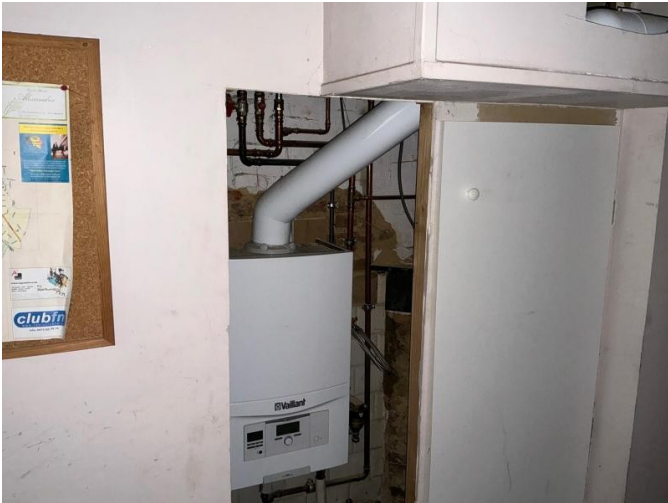
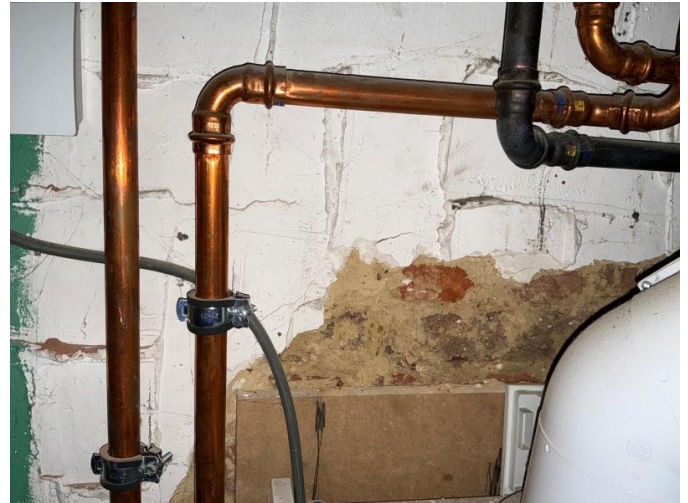
Fiche 6: Pleisterwerk binnenmuren

Geen asbest

#	Type	Referentie	Resultaat
6.1	Mengmonster	MM1	Geen asbest

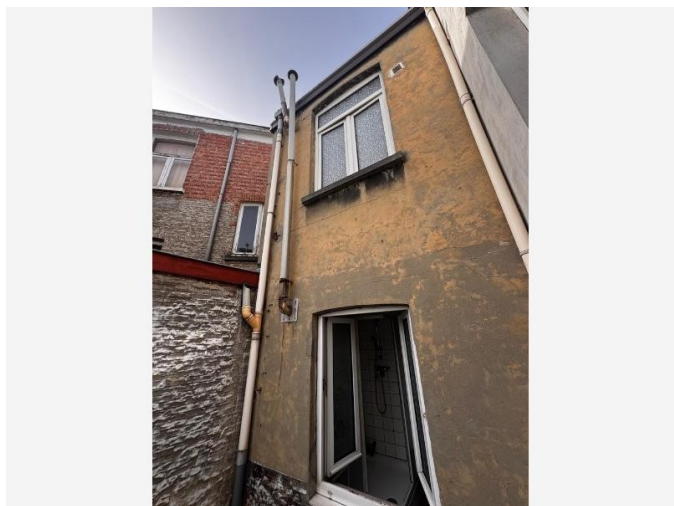
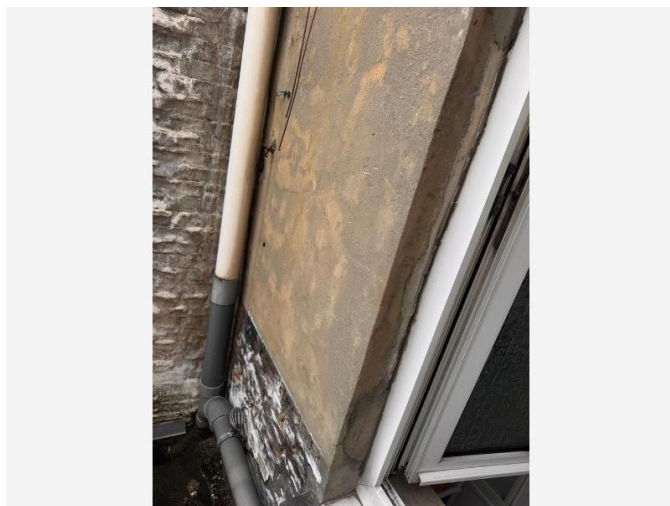
Fiche 7: Crepi achtergevel

Geen asbest

#	Type	Referentie	Resultaat
7.1	Mengmonster	MM2	Geen asbest
