# Asbestinventarisatattest

Van Stralenstraat 100, 2060 Antwerpen

Attestnummer : 20260309-000420.000

# Zone 1: Hoofdgebouw

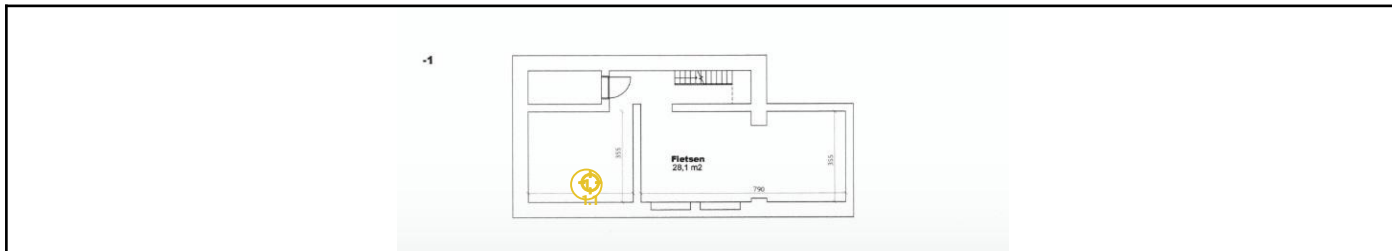
## Plan 1.1: Kelder

| Beschrijving | Type | Actie |
|---|---|---|
| 1. Roetluik uit asbestcement | Asbestmateriaal | Zorgvuldig beheren |

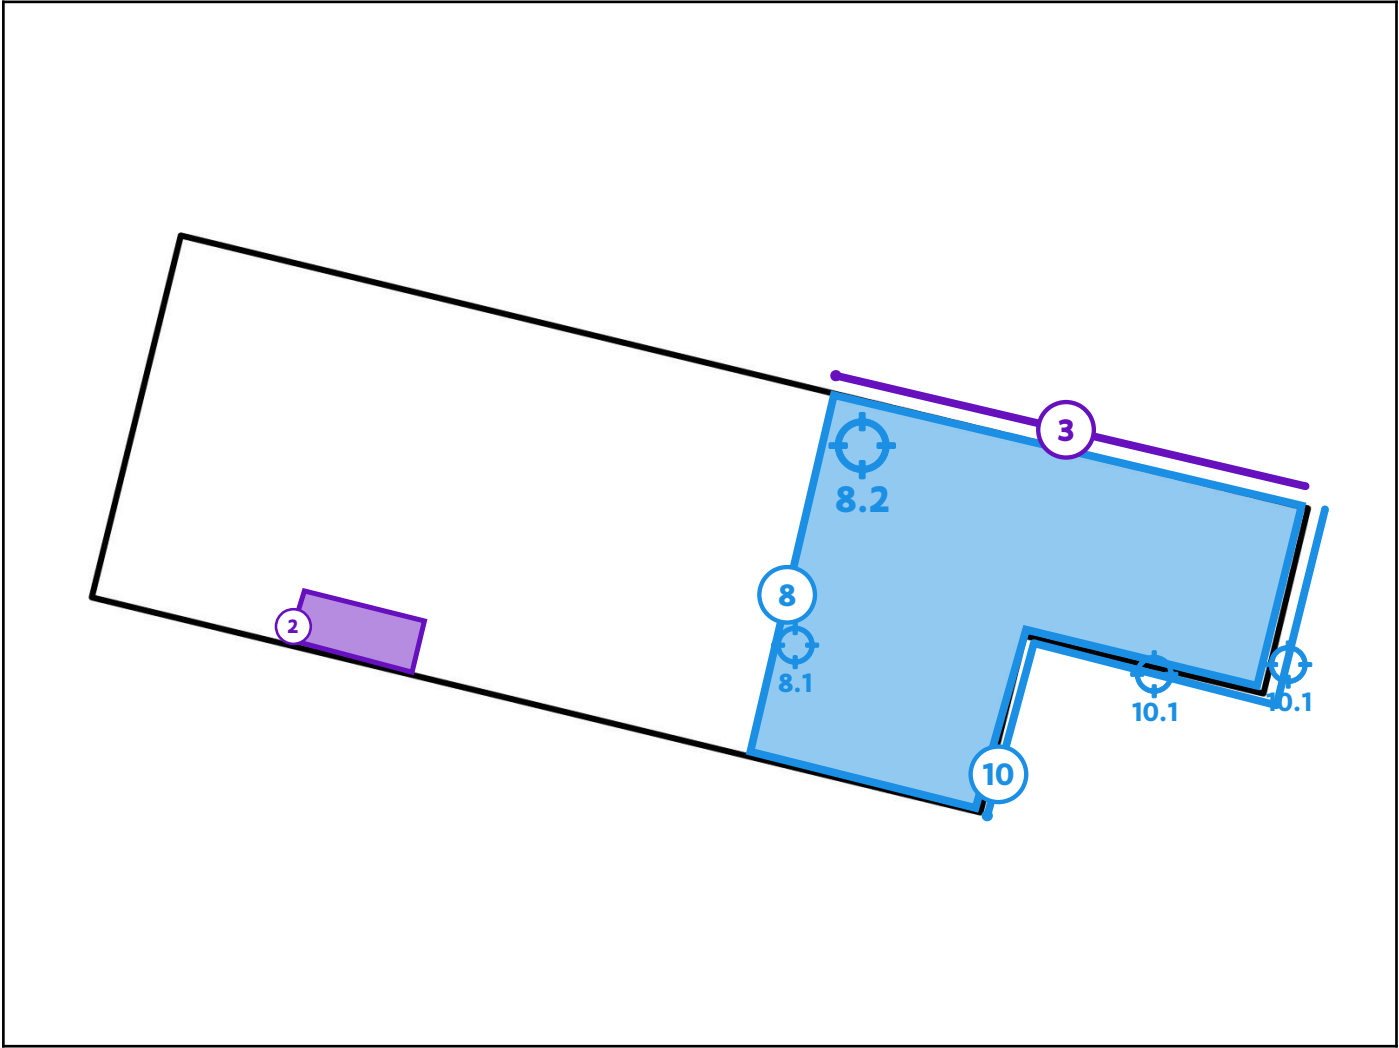
# Plan 1.9: Buitenschil

| Beschrijving | Type | Actie |
|---|---|---|
| 2. Schoorsteen rookgaskanaal - beoordeling | Beperking | - |
| 3. Gedeelte van buitenschil niet waarneembaar | Beperking | - |

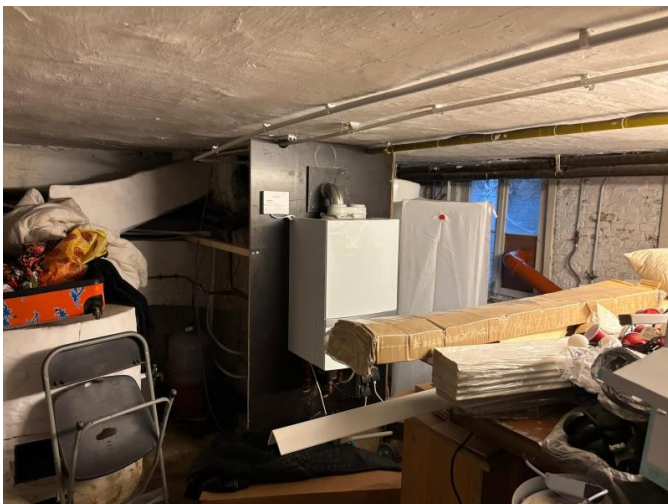
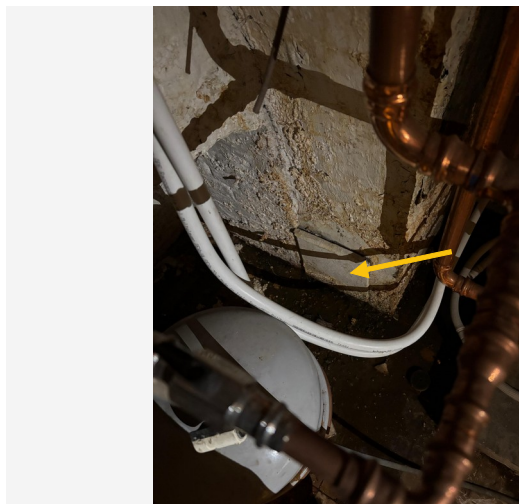
Het asbestmateriaal valt onder de mijlpaal van 2040.

| Eindbeoordeling materiaalisico | Zeer laag materiaalisico en/of zeer lage kans op vezelvrijgave |

| Gebondenheid | Categorie 1: hechtgebonden in oorsprong |
| Asbestsoort (vezeltype) | Alleen chrysotiel |
| Toestand van het materiaal | Onbeschadigd, niet verweerd |

| # | Type | Referentie | Resultaat |
|---|---|---|---|
| 1.1 | Puntmonster | PM6 | Chrysotiel |

| Beschrijving | Roetluik uit asbestcement |

- Zorg voor een veilig beheer. Vermijd het beschadigen van het asbestmateriaal. Controleer de toestand jaarlijks op wijzigingen.

- Eenvoudige handelingen: mag via doe-het-zelf of door werknemer(s) met opleidingsattest eenvoudige handelingen

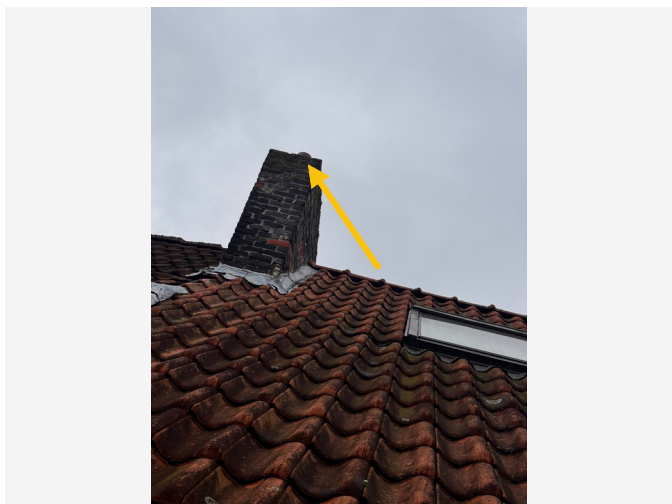
Situeringfoto

**Reden:** Het te onderzoeken materiaal situeert zich hoger dan 3,50 m te rekenen vanaf een veilige ondergrond

**Uitleg van de asbestdeskundige:** Het rookgaskanaal is niet beoordeeld. Aan de binnenzijde is de kachel aangesloten. Aan de buitenzijde is het hoger dan 3,5 meter om de schoorsteen te inspecteren. Het is niet zichtbaar of er een asbestverdacht rookgaskanaal aanwezig is in de schoorsteen. Conform ons inspectieprotocol mogen wij een beperking inroepen voor hoogtes hoger dan 3,5 m. Indien men dit wil laten onderzoeken, dient er een nieuwe afspraak gemaakt te worden en moet er een hoogtewerker voorzien worden, evenals iemand die bevoegd is om deze te bedienen en eventueel een techniek die de al dan niet aanwezige schouwwhoed kan afnemen en weer terugplaatsen.

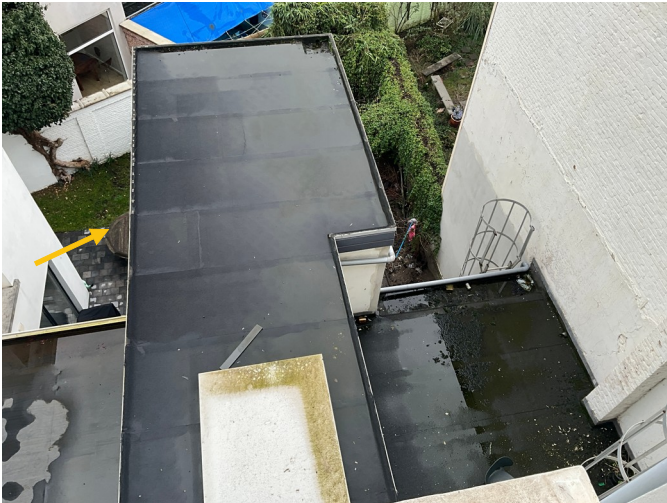
Situeringsfoto

**Reden:** Toegankelijk via de burenen.

**Uitleg van de asbestdeskundige:** Buitenschil alleen bereikbaar via de burenen.

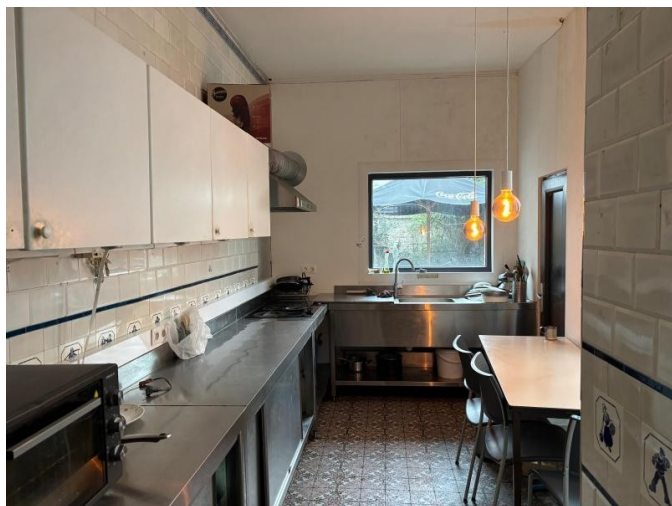
Situeringfoto

Mogelijk bevindt er zich asbestverdachte tegellijm achter de wandtegels. Dit was niet waarneembaar, er waren geen bestaande beschadiging en/of openingen in de wandtegels. De lijmlaag is dus niet bereikbaar zonder destructief onderzoek en dient verder onderzocht te worden als de tegels van de wand worden verwijderd. Asbesthoudende tegellijm werd gebruikt tot midden jaren '80.

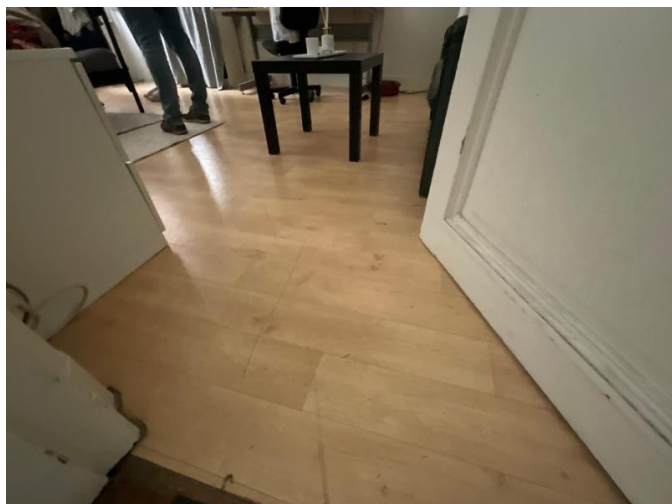
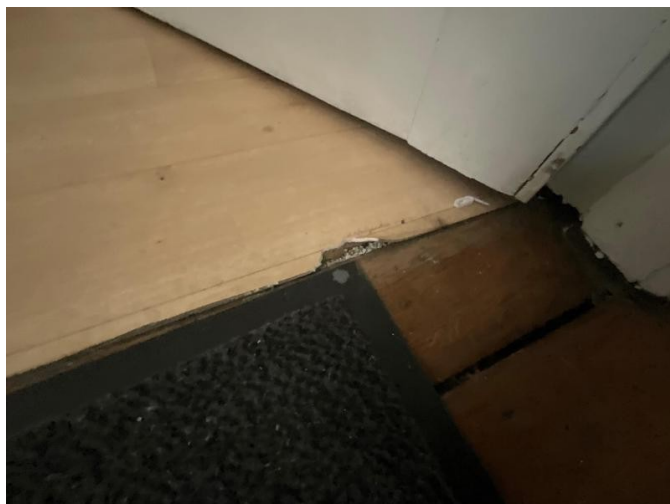
vloerzeil van houtmotief en mozaïek is niet verdacht.

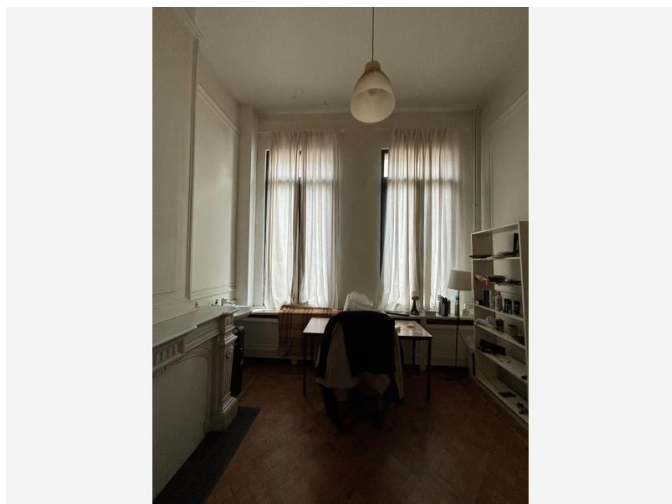
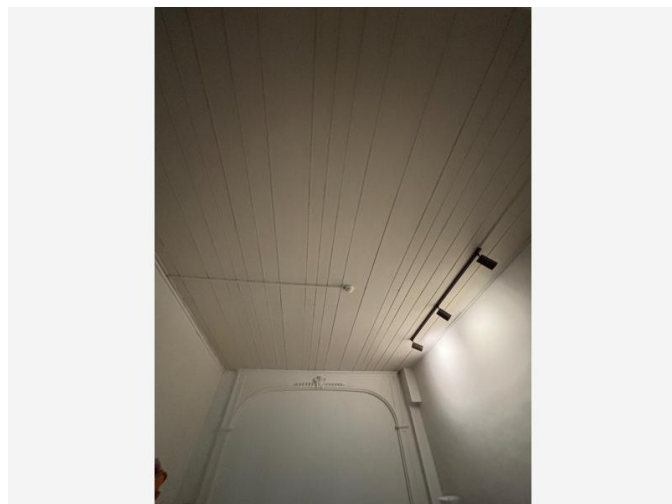
De plafonds in de woning zijn afgewerkt met valse plafonds. Aangezien dit een niet-destructief onderzoek betreft, is er niet onderzocht wat er zich mogelijks achter dit verlaagd plafond bevindt. Het is dus aangewezen om bijkomend onderzoek uit te voeren bij werken.

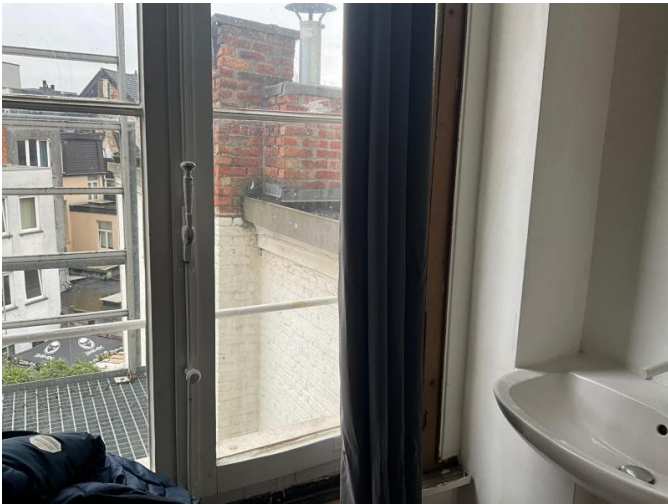
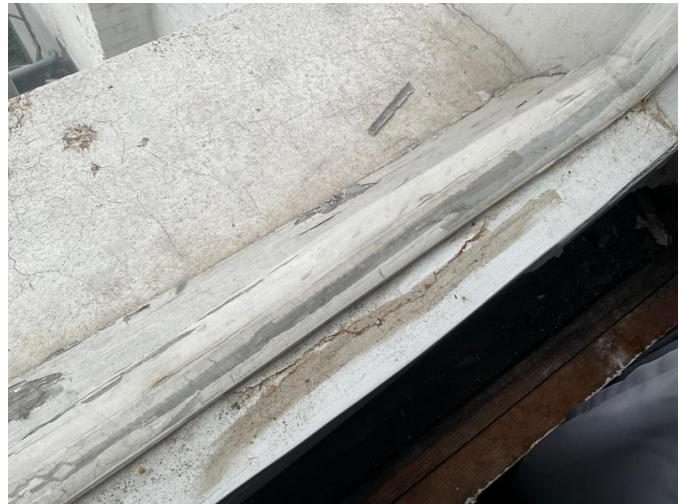
## Fiche 7: Mastiek/stopverf schrijnwerk (tussen glas en profiel)

Geen asbest

| # | Type | Referentie | Resultaat |
|---|---|---|---|
| 7.1 | Puntmonster | PM2 | Geen asbest |

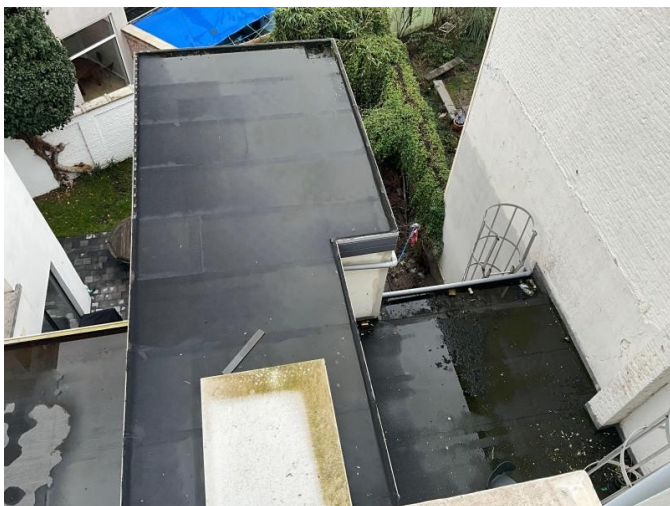
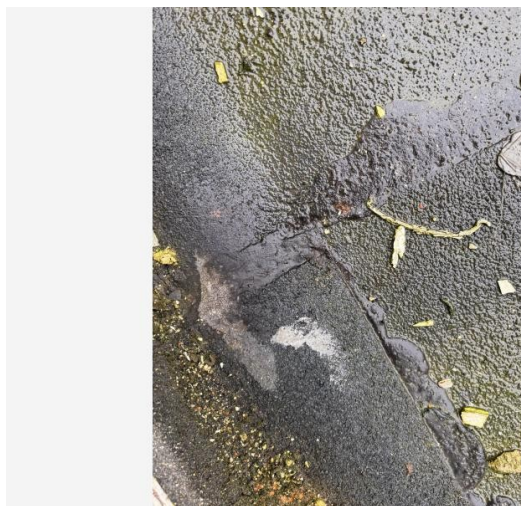
## Fiche 8: Roofing plat dak

Geen asbest

| # | Type | Referentie | Resultaat |
|---|---|---|---|
| 8.1 | Puntmonster | PM4 | Geen asbest |
| 8.2 | Puntmonster | PM5 | Geen asbest |

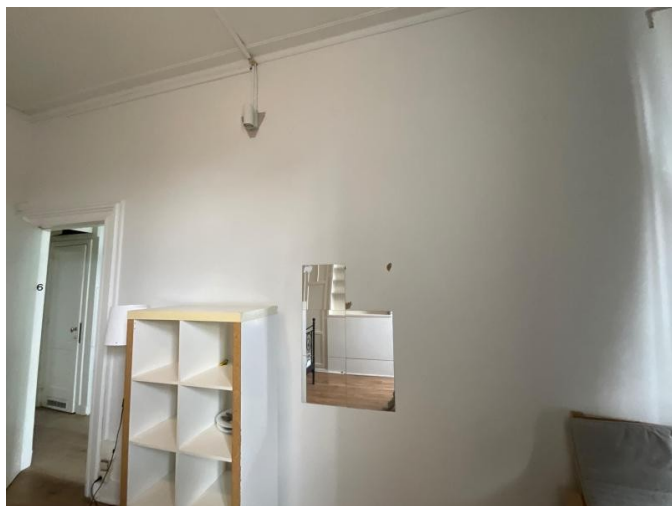
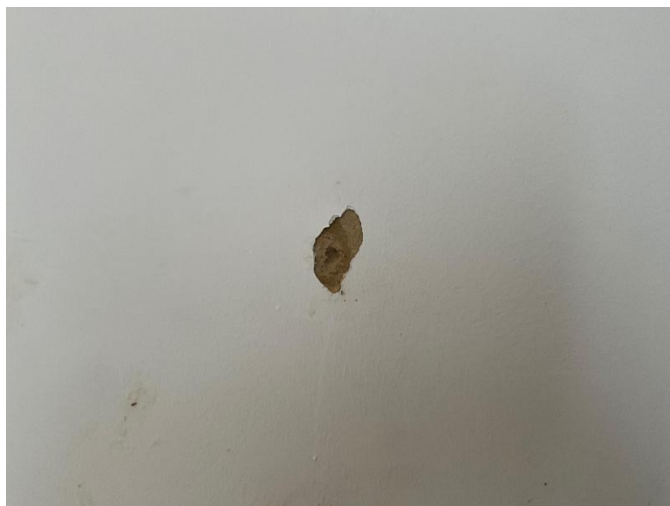
## Fiche 9: Pleisterwerk binnenmuren

Geen asbest

| # | Type | Referentie | Resultaat |
|---|---|---|---|
| 9.1 | Mengmonster | MM1 | Geen asbest |

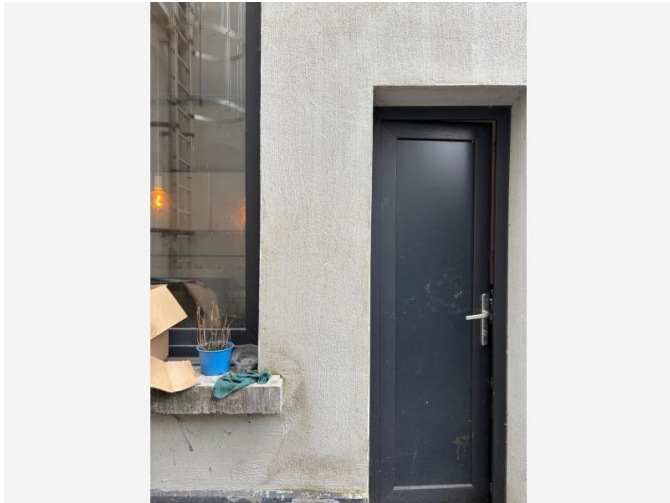
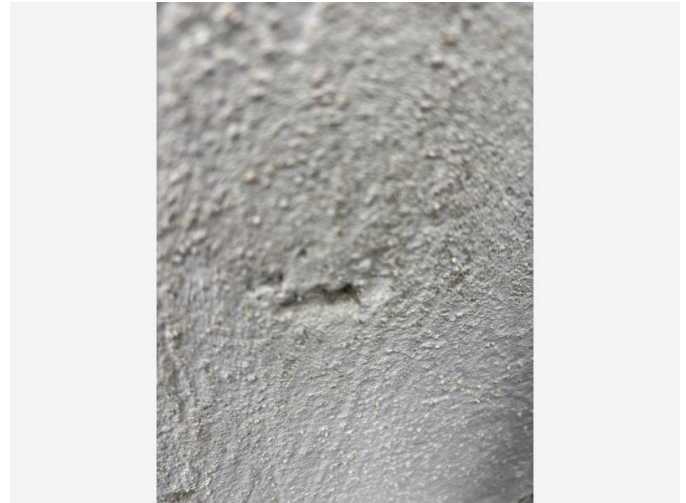
## Fiche 10: Crepi achtergevel

Geen asbest

| # | Type | Referentie | Resultaat |
|---|---|---|---|
| 10.1 | Mengmonster | MM7 | Geen asbest |

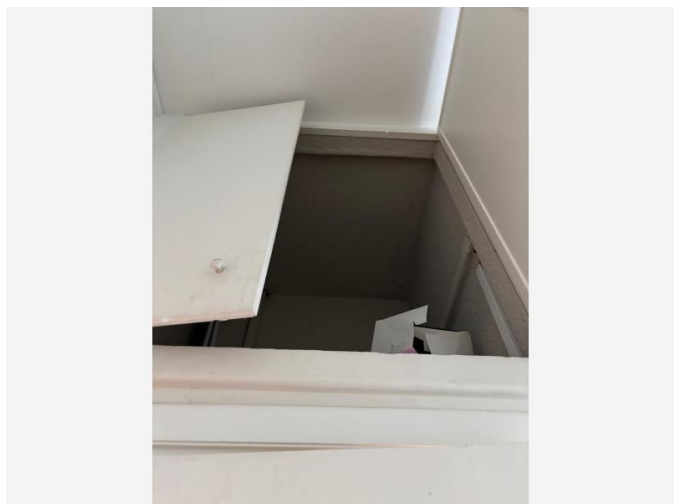
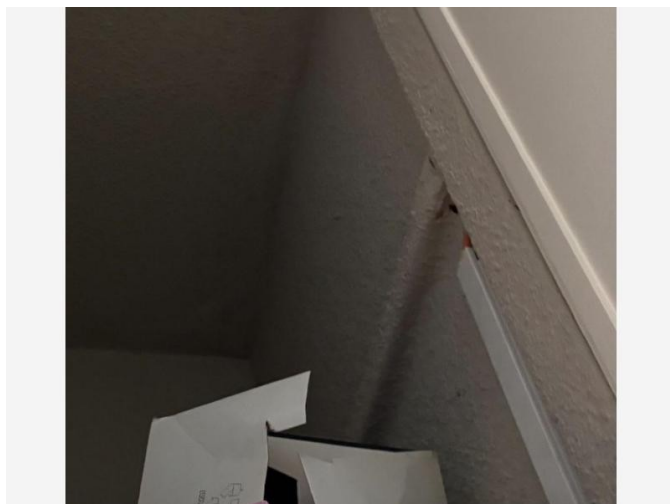
## Fiche 11: karton

Geen asbest

| # | Type | Referentie | Resultaat |
|---|---|---|---|
| 11.1 | Puntmonster | PM3 | Geen asbest |

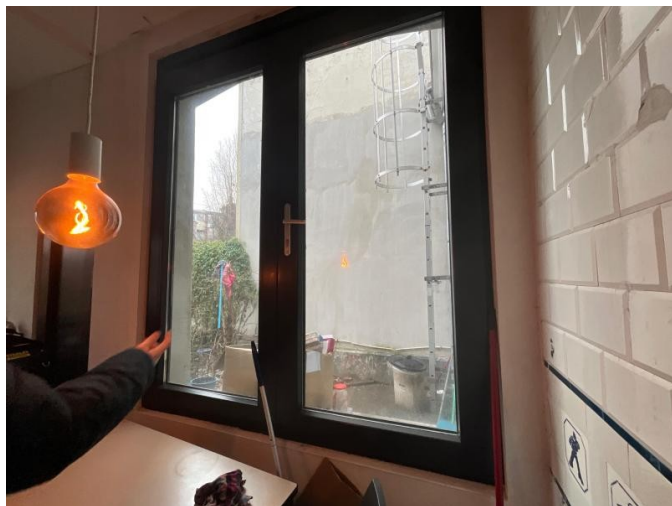
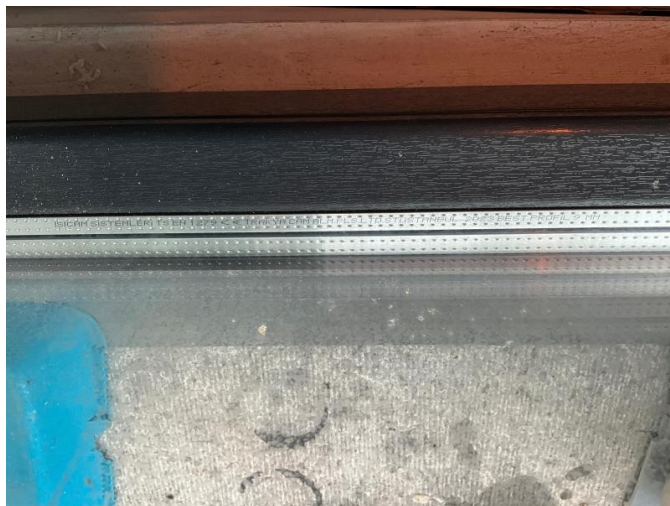
### Fiche 12: Kit ramen (niet verdacht)

| Beschrijving | Notitie | Terug te vinden op plannen |
|---|---|---|
| Fiche 12: Kit ramen (niet verdacht) | Schrijnwerk aan woning is afgedicht met siliconen. Deze zijn niet asbestverdacht. | - |

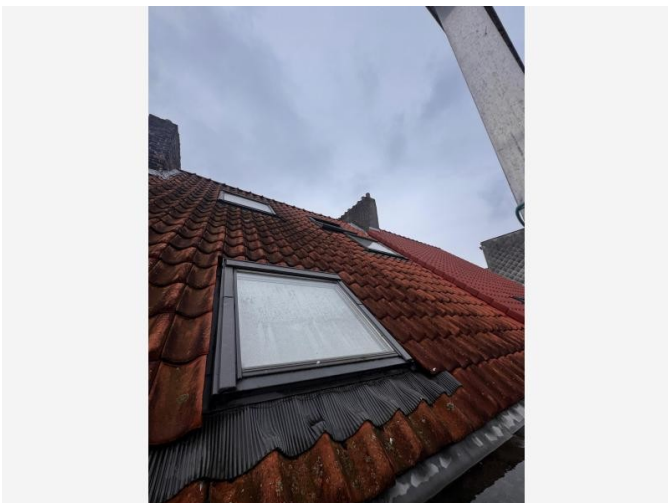
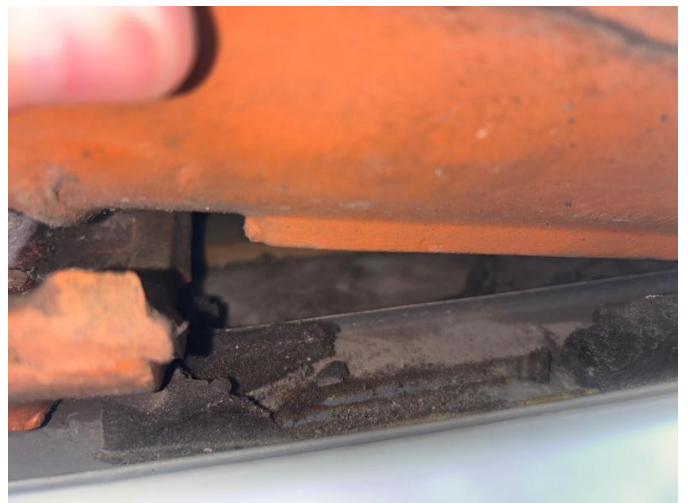
### Fiche 15: Onderdak (niet verdacht)

| Beschrijving | Notitie | Terug te vinden op plannen |
|---|---|---|
| Fiche 15: Onderdak (niet verdacht) | Onderdak kunnen zien aan een dakraam. Onderdak is een doek. | - |
