Asbestinventarisatetest

Kapelsesteenweg 304/1001, 2930 Brasschaat

Attestnummer : 20260401-000310.000

Uitgegeven op : 01.04.2026

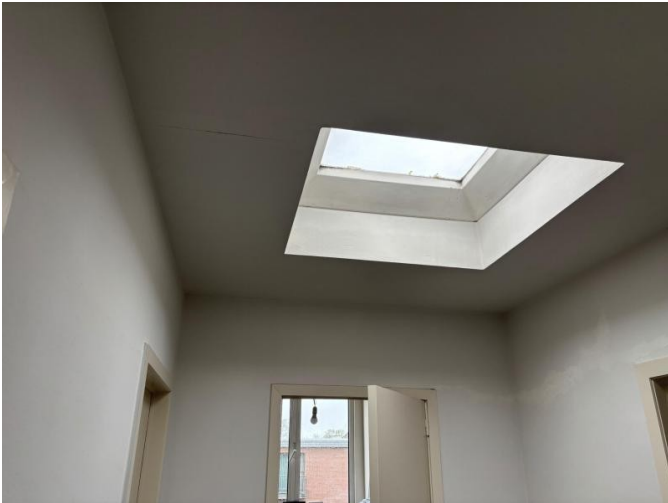
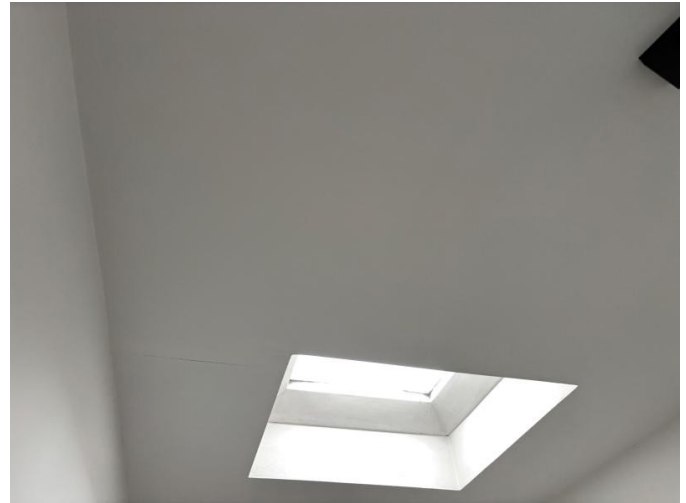
De plafonds in de woning zijn afgewerkt met valse plafonds. Aangezien dit een niet-destructief onderzoek betreft, is er niet onderzocht wat er zich mogelijks achter dit verlaagd plafond bevindt. Het is dus aangewezen om bijkomend onderzoek uit te voeren bij werken.

De asbestdeskundige beoordeelt het materiaal als niet-asbestverdacht.

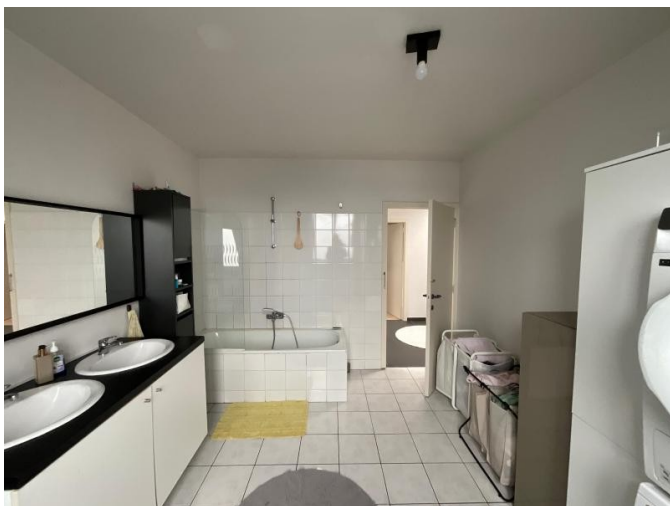
Mogelijk bevindt er zich asbestverdachte tegellijm achter de wandtegels. Dit was niet waarneembaar, er waren geen bestaande beschadiging en/of openingen in de wandtegels. De lijmlaag is dus niet bereikbaar zonder destructief onderzoek en dient verder onderzocht te worden als de tegels van de wand worden verwijderd. Asbesthoudende tegellijm werd gebruikt tot midden jaren '80.

Basis voor advies	Beoordeling op basis van expertise met een vaststelling door de asbestdeskundige.
Primaire drager	Binnenwand
(Asbest)materiaal	In-situ afwerkingslagen - Lijmlaag

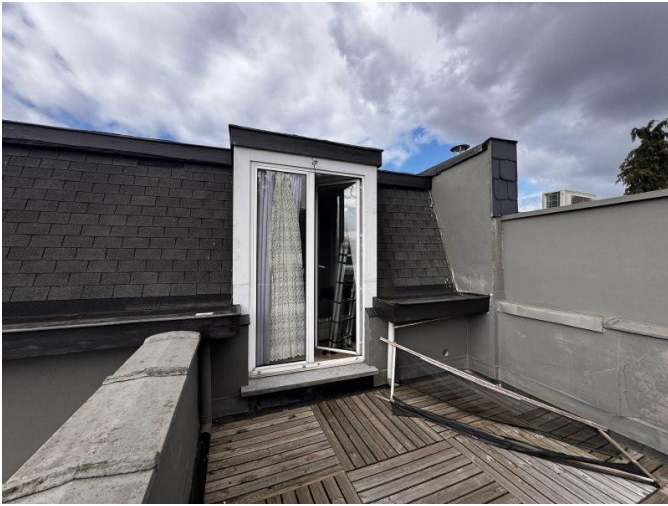
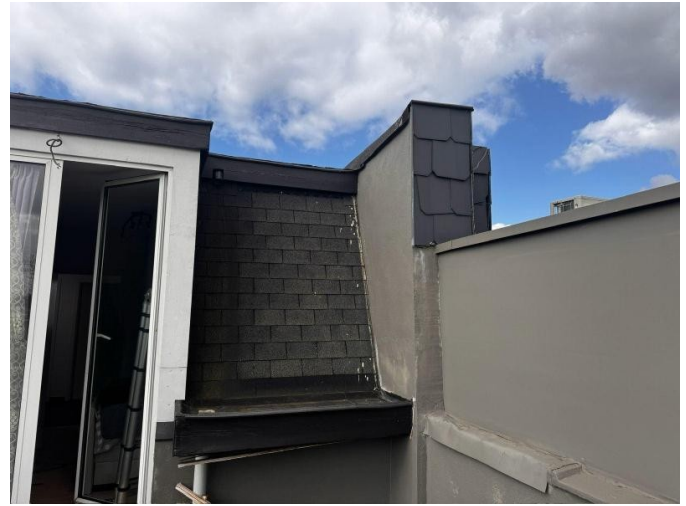
Er bevinden zich asbestverdachte leien op de scheiding van de twee gebouwen. Deze behoren tot de buren.

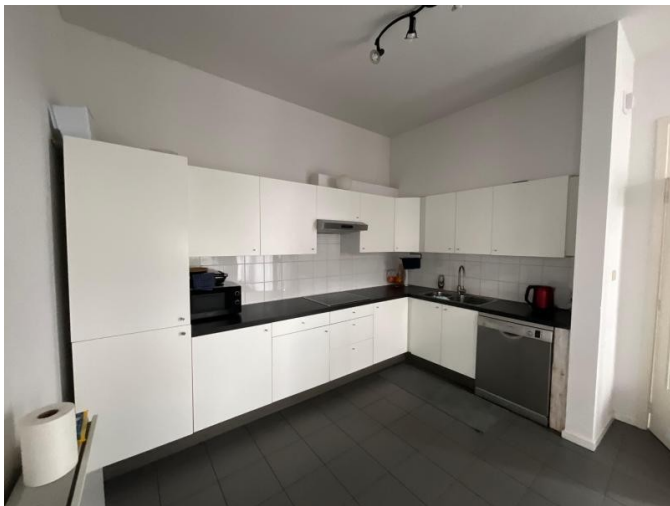
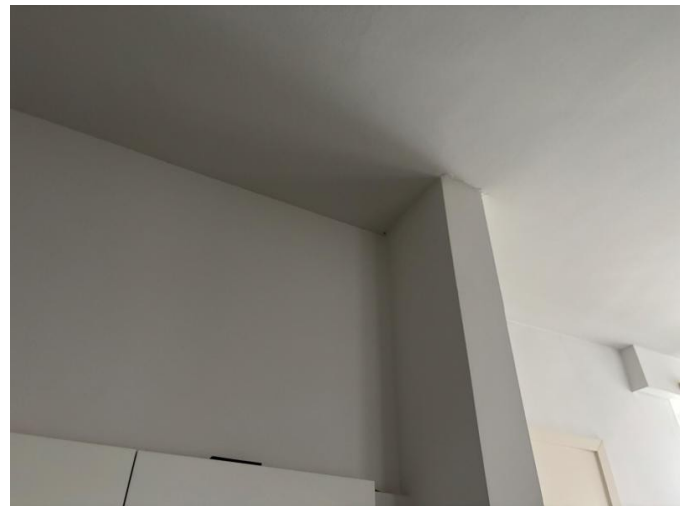
Fiche 4: Pleisterwerk plafond

Geen asbest

#	Type	Referentie	Resultaat
4.1	Mengmonster	MM2	Geen asbest

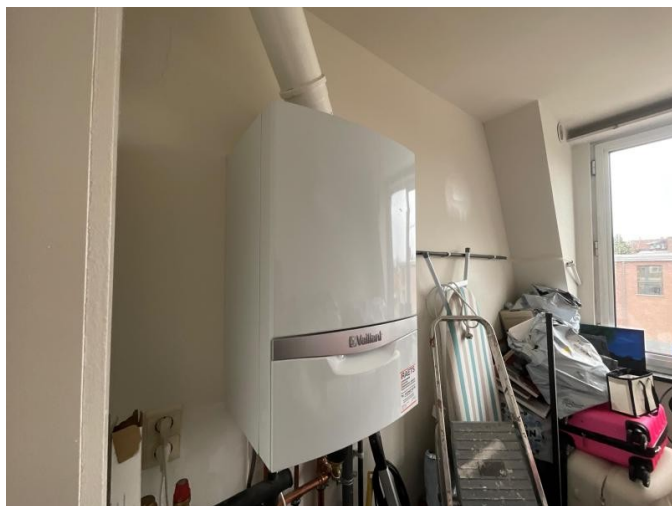
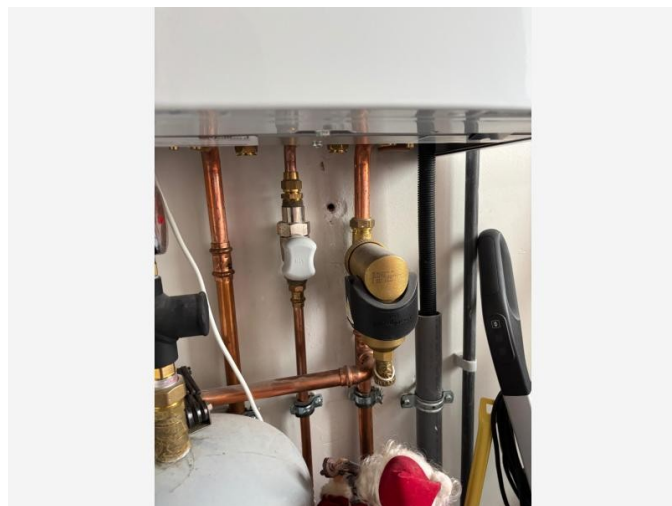
Geen asbest

#	Type	Referentie	Resultaat
5.1	Mengmonster	MM1	Geen asbest

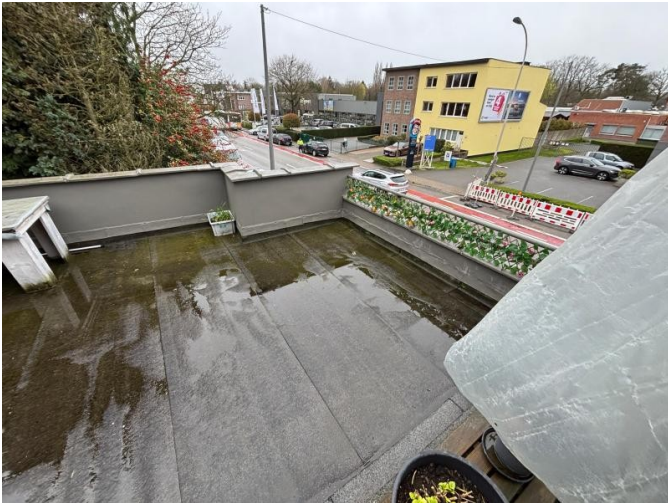
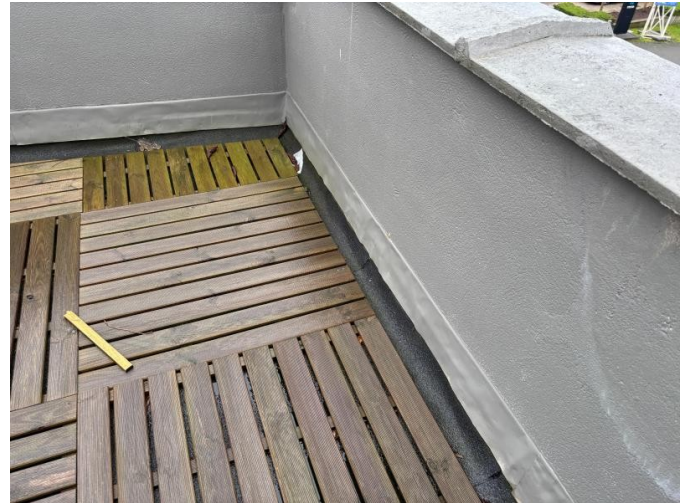
Fiche 6: Roofing plat dak

Geen asbest

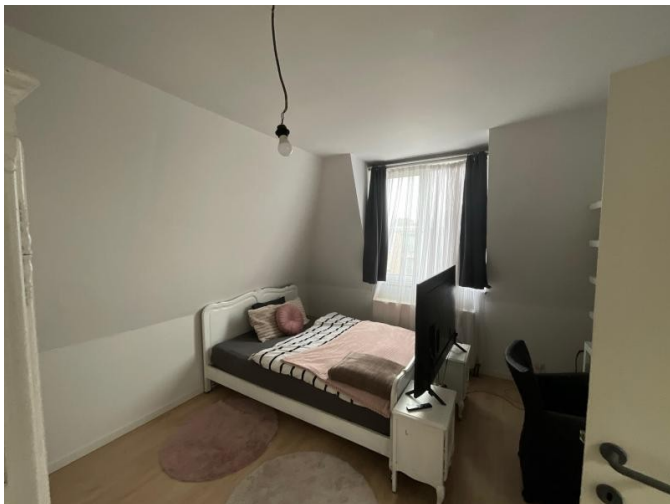
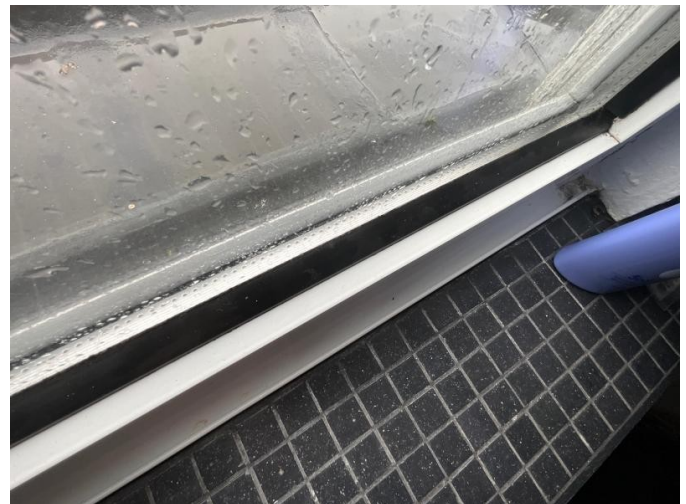
Beschrijving	Notitie	Terug te vinden op plannen
Fiche 7: Kit ramen (niet verdacht)	Schrijnwerk aan woning is afgedicht met siliconen. Deze zijn niet asbestverdacht.	-
Fiche 8: Recente stookketel (bj>2001)	Bouwjaar 2021	-
