Asbestinventarisatetest

Acht Eeuwenlaan 35/6, 2650 Edegem

Attestnummer : 20260320-000354.000

Uitgegeven op : 20.03.2026

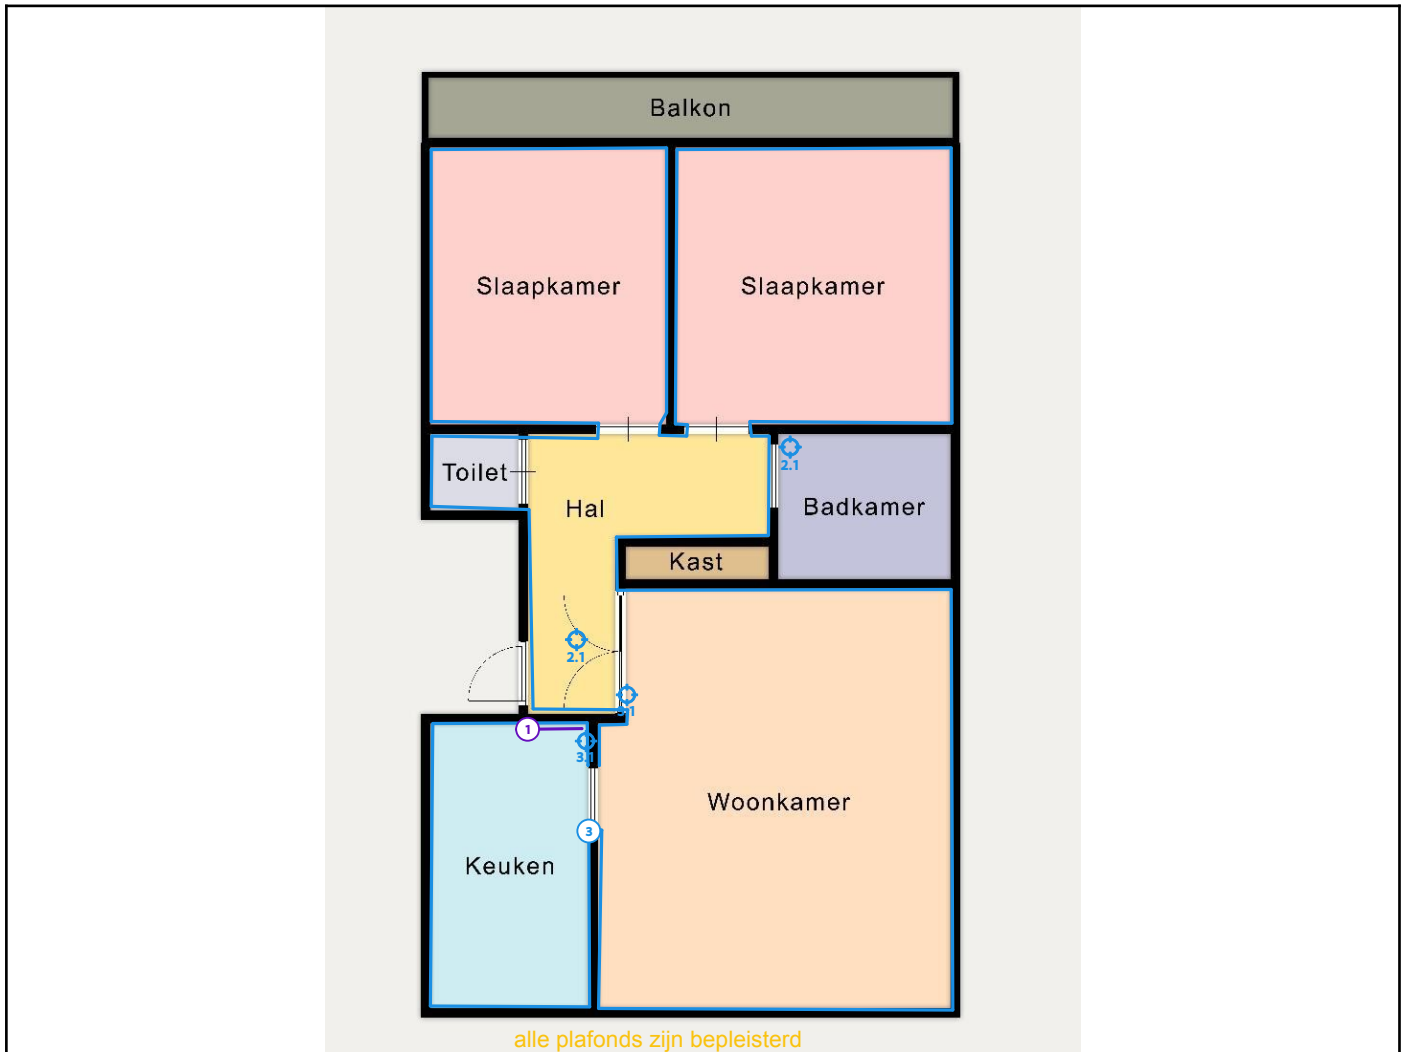
Plan 1.1: Appartement 6

Beschrijving	Type	Actie
1. Tegellijn achter faiencewandtegels	Advies	-
2. Pleisterwerk plafond	Geen asbest	-
2.1 Code: MM2	Mengmonster	-
3. Pleisterwerk binnenmuren	Geen asbest	-
3.1 Code: MM1	Mengmonster	-

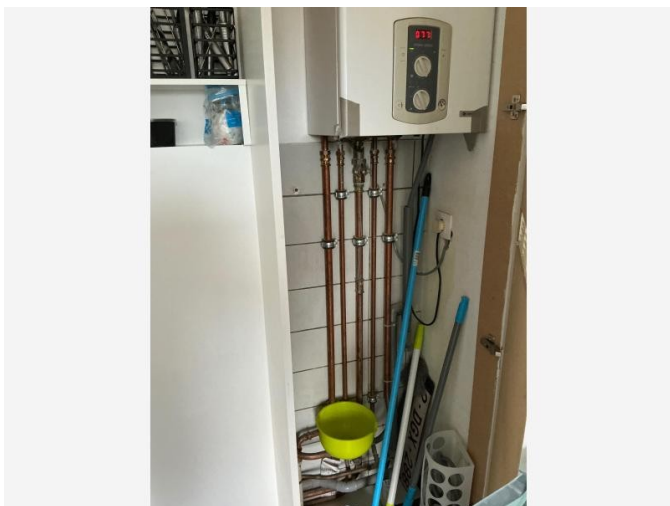
Situeringsfoto

Informatie over een materiaal dat de asbestdeskundige niet kan waarnemen of vaststellen

Mogelijk bevindt er zich asbestverdachte tegellijm achter de wandtegels. Dit was niet waarneembaar, er waren geen bestaande beschadiging en/of openingen in de wandtegels. De lijmlaag is dus niet bereikbaar zonder destructief onderzoek en dient verder onderzocht te worden als de tegels van de wand worden verwijderd. Asbesthoudende tegellijm werd gebruikt tot midden jaren '80.

Basis voor advies	Beoordeling op basis van expertise met een vaststelling door de asbestdeskundige.
Primaire drager	Binnenwand
(Asbest)materiaal	In-situ afwerkingslagen - Lijmlaag

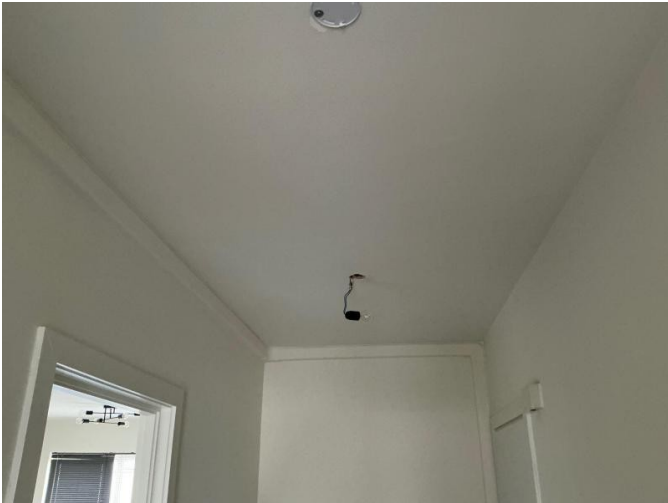
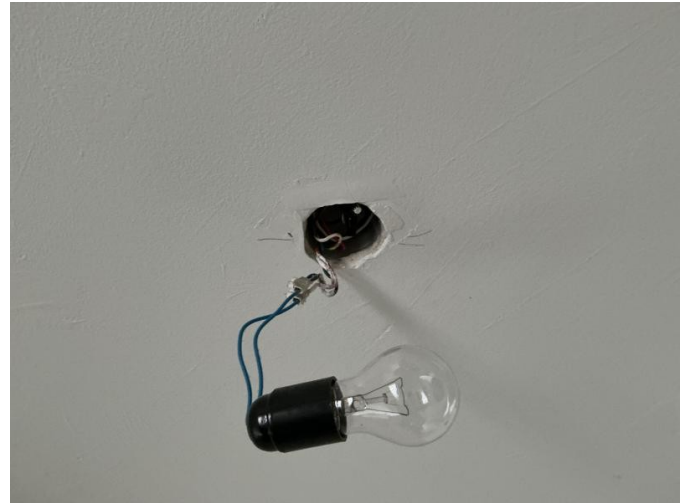
Fiche 2: Pleisterwerk plafond

Geen asbest

Conclusie

#	Type	Referentie	Resultaat
2.1	Mengmonster	MM2	Geen asbest

Beschrijving	Pleisterwerk plafond
Omgeving	Binnen
Primaire drager	Plafond
Bindmiddel van materiaal	Gips - kalk
Gebondenheid op basis van bindmiddel	Niet-hechtgebonden
Hoeveelheid (oppervlakte - dikte - aantal)	• 87,00 m ² - 1,00 cm - 1 stuk
Totaal volume	0,87 m ³
Identificatiemethode	Een monstername door de asbestdeskundige met laboanalyse door een asbestlabo.
Destructieve handeling voor identificatie	Nee
Opmerking	<p>Volgens het inspectieprotocol is een monstername van het pleisterwerk verplicht om dit te identificeren als niet-asbesthoudend.</p> <p>De vermelde oppervlaktes, diktes en volumes betreffen een beredeneerde schatting.</p> <p>Er worden geen rechten verleend aan deze oppervlaktes/diktes/volumes.</p>

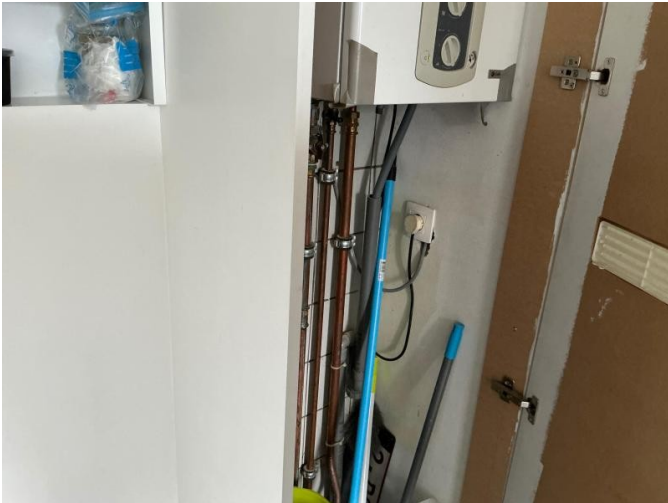
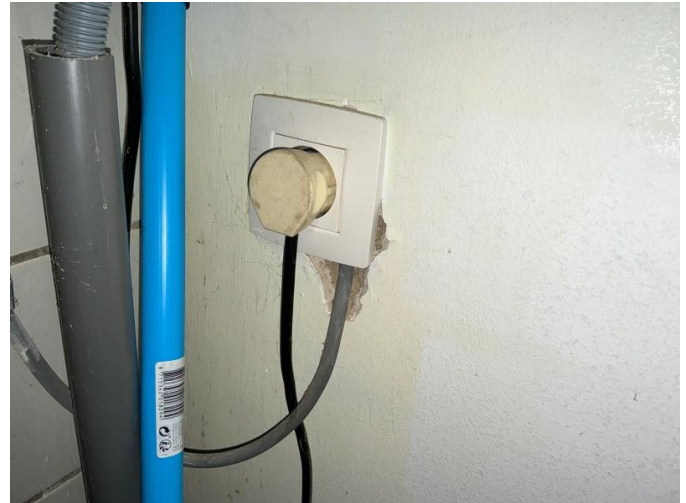
Fiche 3: Pleisterwerk binnenmuren

Geen asbest

Conclusie

#	Type	Referentie	Resultaat
3.1	Mengmonster	MM1	Geen asbest

Beschrijving	Pleisterwerk binnenmuren
Omgeving	Binnen
Primaire drager	Binnenwand
Bindmiddel van materiaal	Gips - kalk
Gebondenheid op basis van bindmiddel	Niet-hechtgebonden
Hoeveelheid (oppervlakte - dikte - aantal)	• 195,00 m ² - 1,00 cm - 1 stuk
Totaal volume	1,95 m ³
Identificatiemethode	Een monstername door de asbestdeskundige met laboanalyse door een asbestlabo.
Destructieve handeling voor identificatie	Nee
Opmerking	<p>Volgens het inspectieprotocol is een monstername van het pleisterwerk verplicht om dit te identificeren als niet-asbesthoudend.</p> <p>De vermelde oppervlaktes, diktes en volumes betreffen een beredeneerde schatting.</p> <p>Er worden geen rechten verleend aan deze oppervlaktes/diktes/volumes.</p>

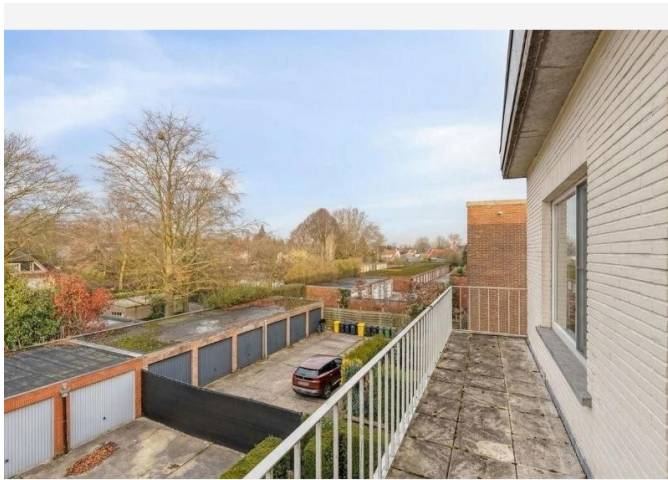
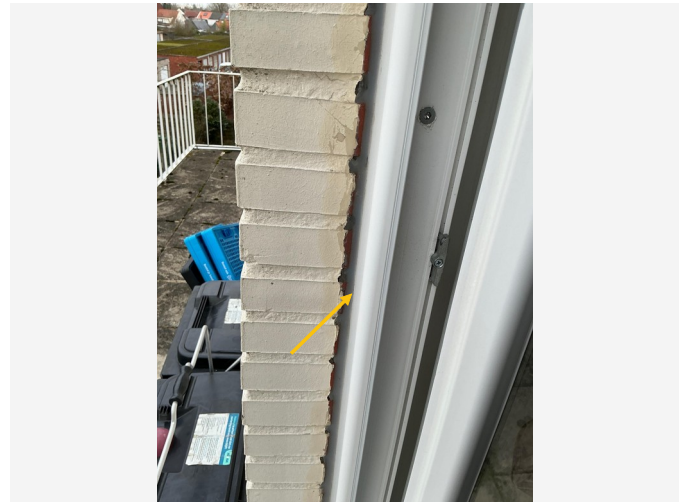
Beschrijving	Notitie	Terug te vinden op plannen
Fiche 4: Siliconen (schrijnwerk)	Schrijnwerk aan woning is afgedicht met siliconen. Deze zijn niet asbestverdacht.	-
Fiche 5: Recente stookketel (bj>2001)	-	-
