Asbestinventarisatetest

Vredebaan 57, 2640 Mortsel

Attestnummer : 20240207-000303.000

Uitgegeven op : 07.02.2024

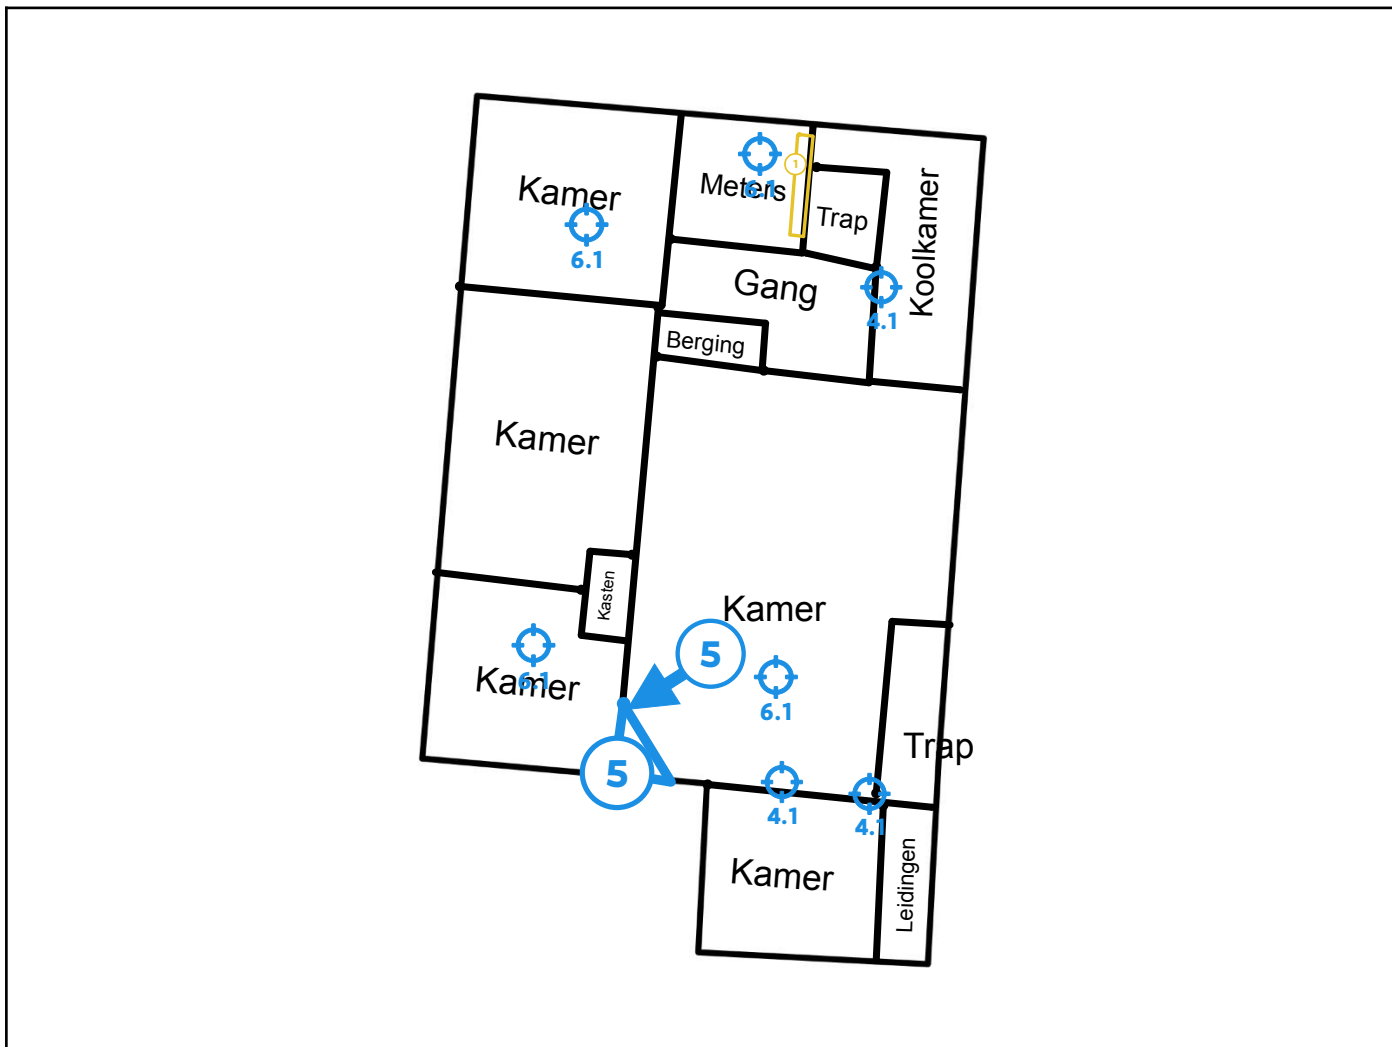
Plan 1.1: Kelder

Beschrijving	Type	Actie
1. Bakeliet meters	Asbestmateriaal	Zorgvuldig beheren
4. Pleisterwerk Wand	Geen asbest	-
4.1 Code: MM01	Mengmonster	-
5. Imitatiemarmer	Geen asbest	-
6. Pleisterwerk Plafond	Geen asbest	-
6.1 Code: MM02	Mengmonster	-

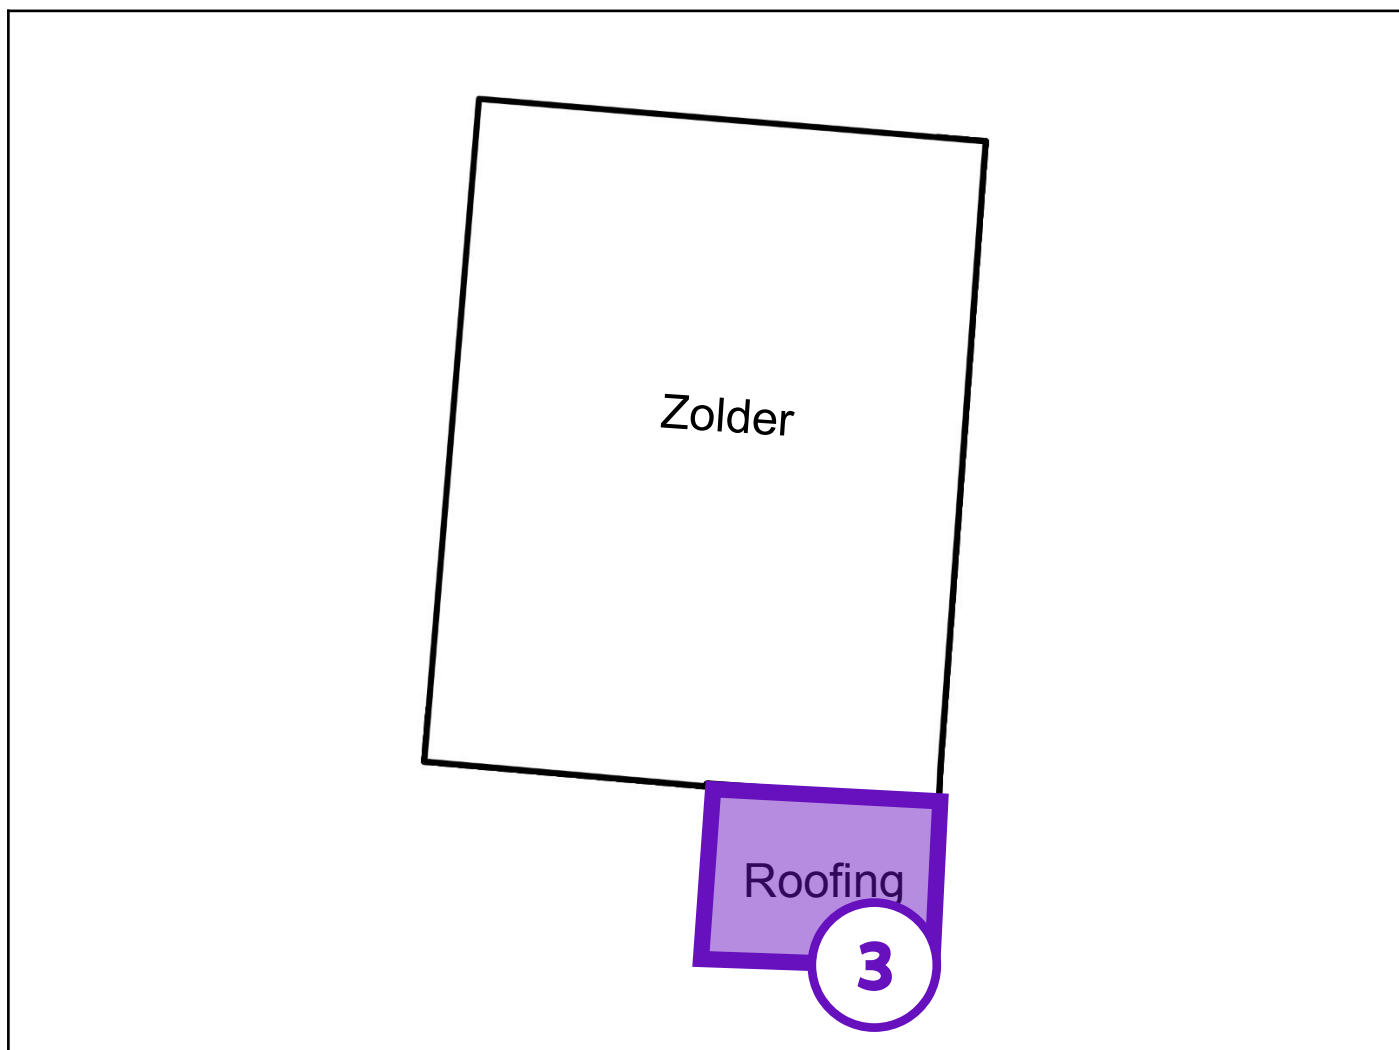
Plan 1.5: Zolder

Beschrijving	Type	Actie
3. Roofing	Advies	-

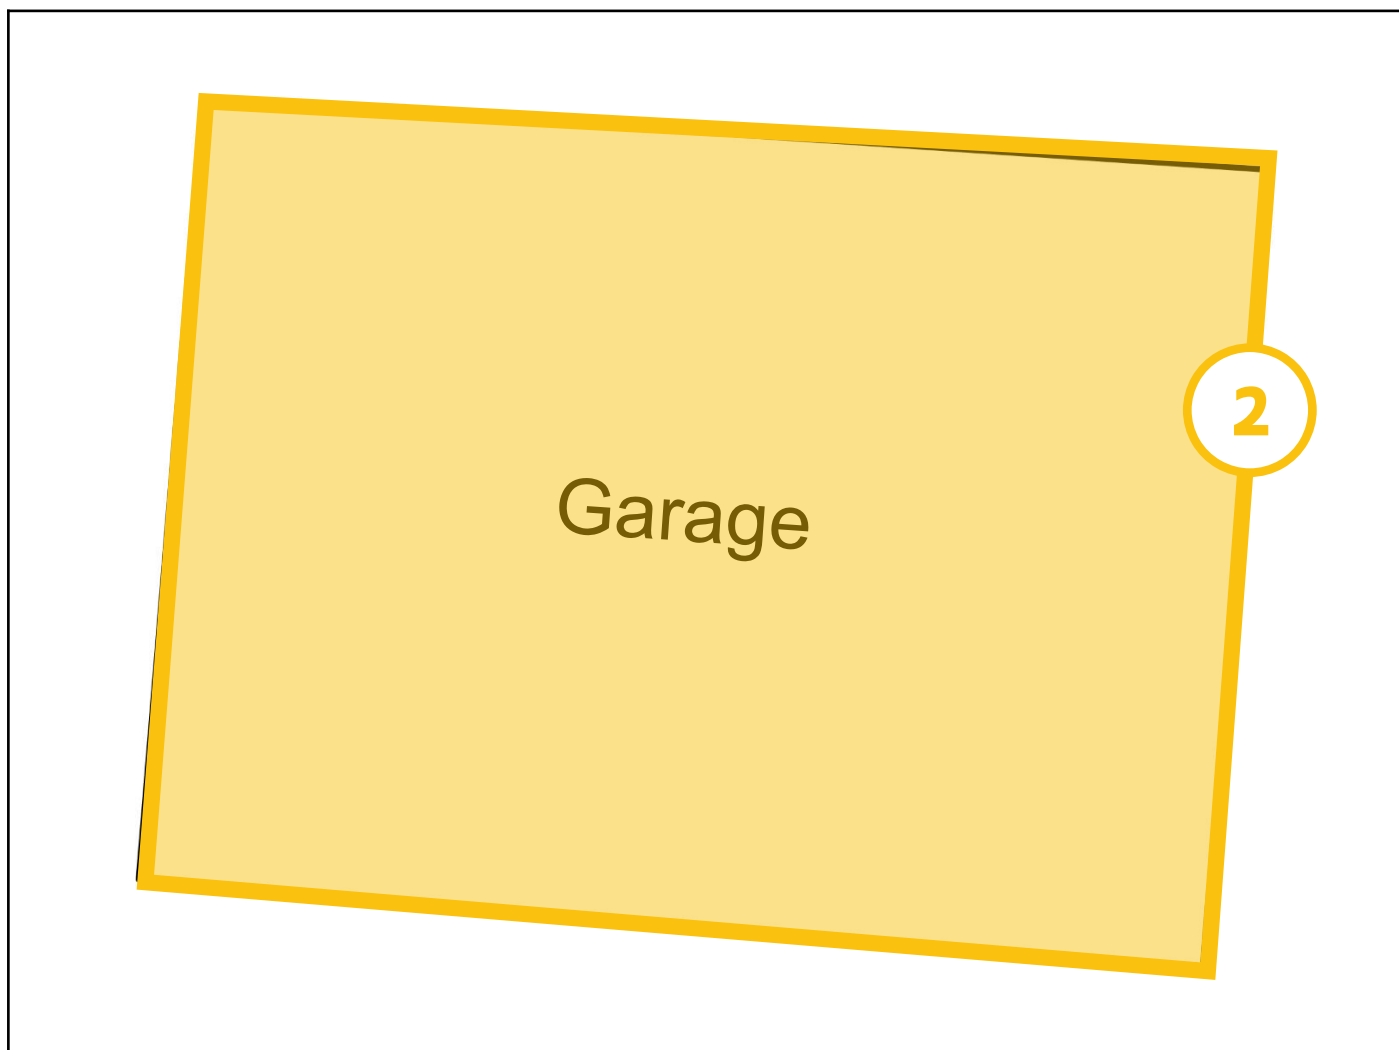
Plan 3.1: Garage plan

Beschrijving	Type	Actie
2. Garage	Uitsluiting	-

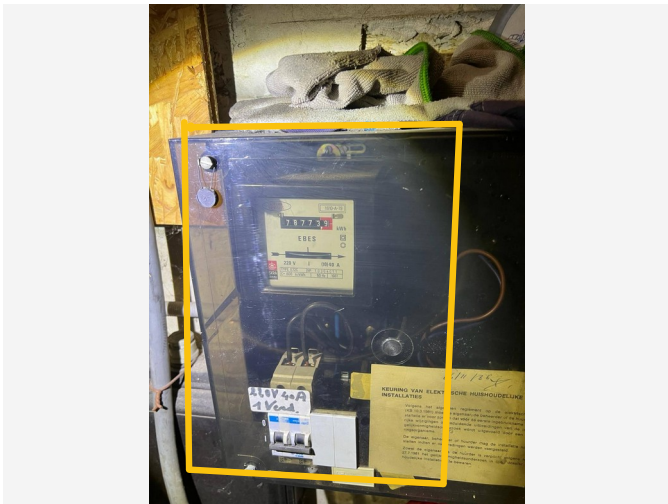
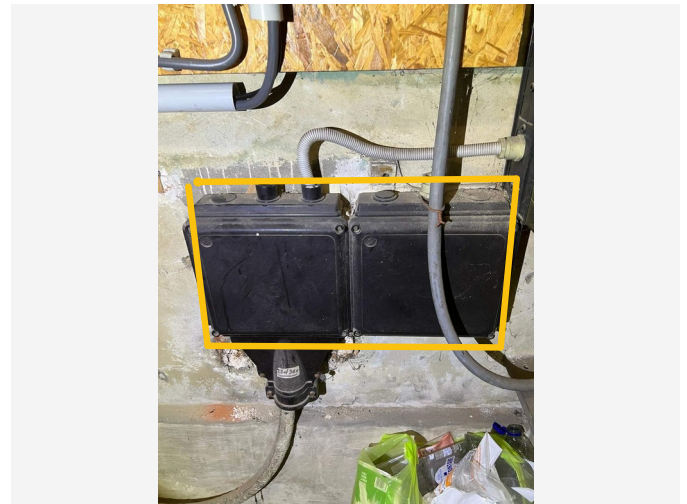
Het asbestmateriaal valt onder de mijlpaal van 2040.

Eindbeoordeling materiaalrisico	Laag materiaalrisico en/of verlaagde kans op vezelvrijgave
---------------------------------	--

Beschrijving	Bakeliet meters
Omgeving	Binnen
Primaire drager	Binnenwand
Asbestmateriaal	Plaat, paneel, tablet - Type Bakeliet
Bindmiddel van asbestmateriaal	Kunststof of -hars
Gebondenheid op basis van bindmiddel	Hecht
Hoeveelheid (oppervlakte - dikte - aantal)	• 2,00 m ² - 1,00 cm - 1 stuk
Totaal volume	0,02 m ³
Eenvoudig bereikbaar	Ja
Bevestigingswijze	• Geschroefd
Identificatiemethode	Vaststelling zonder monsternamen

Destructieve handeling voor identificatie	Nee
Opmerking	De meters in de kelder zijn asbestverdacht.

- Zorg voor een veilig beheer. Vermijd het beschadigen van het asbestmateriaal. Controleer de toestand jaarlijks op wijzigingen.

- Eenvoudige handelingen: enkel door erkend asbestverwijderaar. De energieleverancier dient deze te verwijderen.

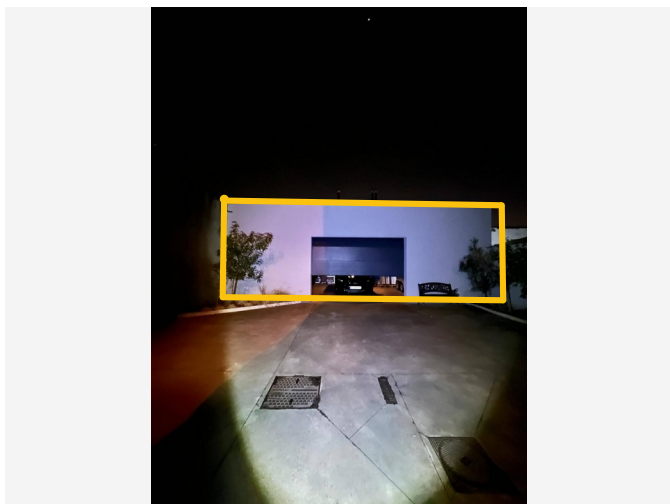
Uitgesloten van inspectie

Bouwjaar: 2010

Constructies gebouwd vanaf 2001 moeten niet onderzocht worden

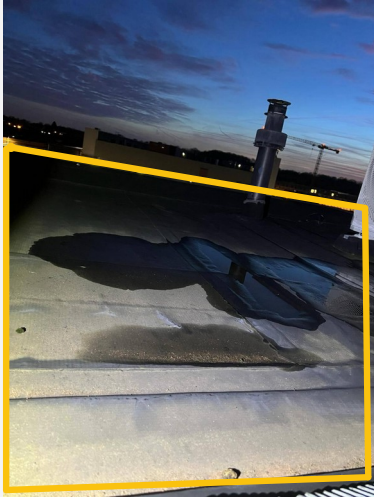
Roofing op het dak is in 2005 vervangen geweest. De facturen zijn bijgevoegd in de bijlage. De onderliggende lagen hebben bij verbouwingswerken bijkomen onderzoek nodig.

Identificatiemethode	Vaststelling & expertise (niet-asbestverdacht)
Primaire drager	Plat dak
(Asbest)materiaal	Dak- en gevelbekleding - Roofing
Bindmiddel	Bitumen (roofing, teer, asfalt)
Gebondenheid bindmiddel	Hecht

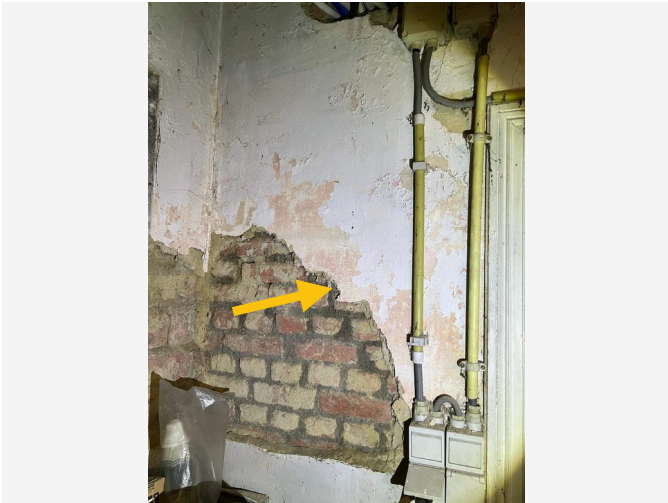
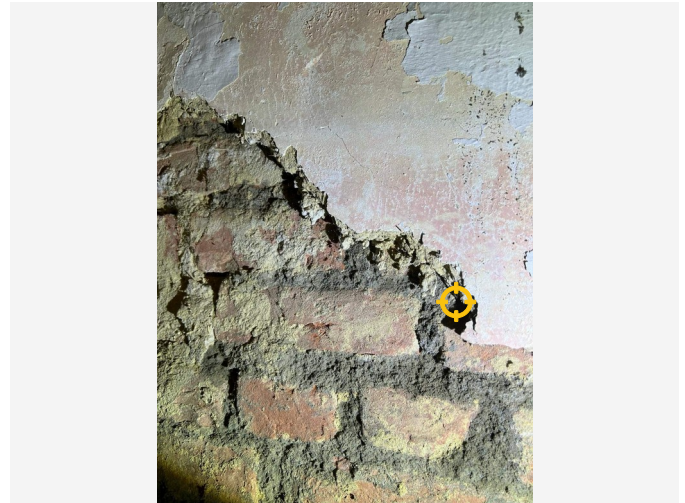
Fiche 4: Pleisterwerk Wand

Geen asbest

#	Type	Referentie	Resultaat
4.1	Mengmonster	MM01	Geen asbest

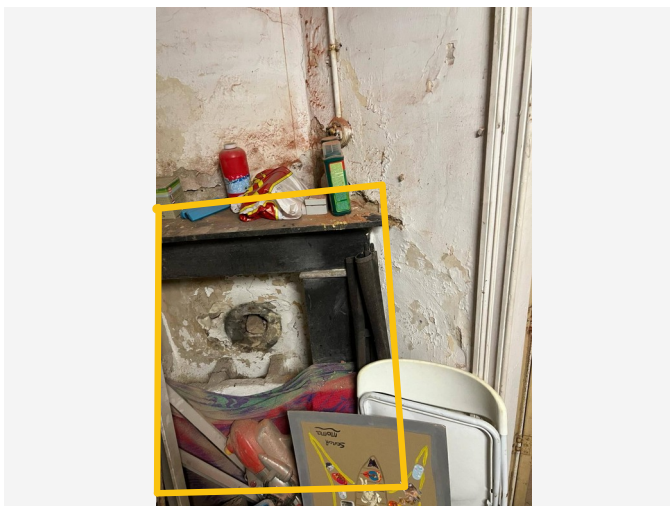
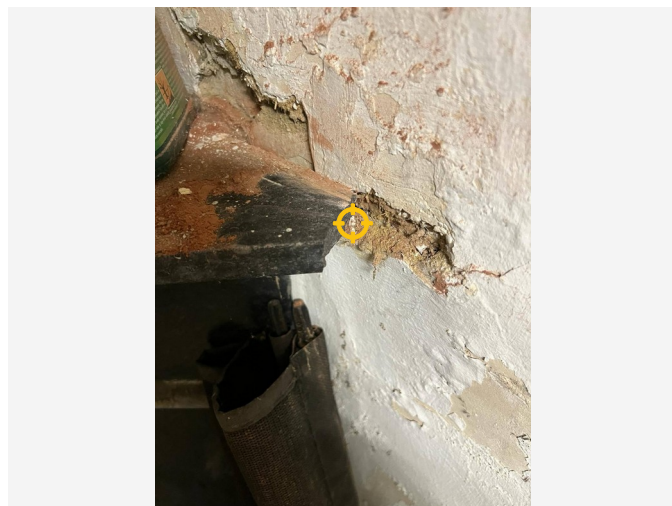
Geen asbest

#	Type	Referentie	Resultaat
5.1	Puntmonster	MM03	Geen asbest

Gebondenheid op basis van bindmiddel	Hecht
Hoeveelheid (oppervlakte - dikte - aantal)	• 5,00 m ² - 2,00 cm - 1 stuk
Totaal volume	0,10 m ³
Identificatiemethode	Vaststelling met monstername
Destructieve handeling voor identificatie	Nee
Opmerking	Immitatiemarmer van de schouw in de kelder.

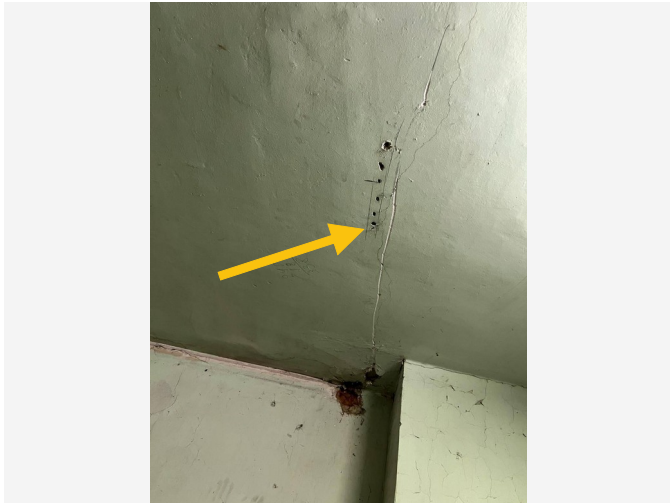
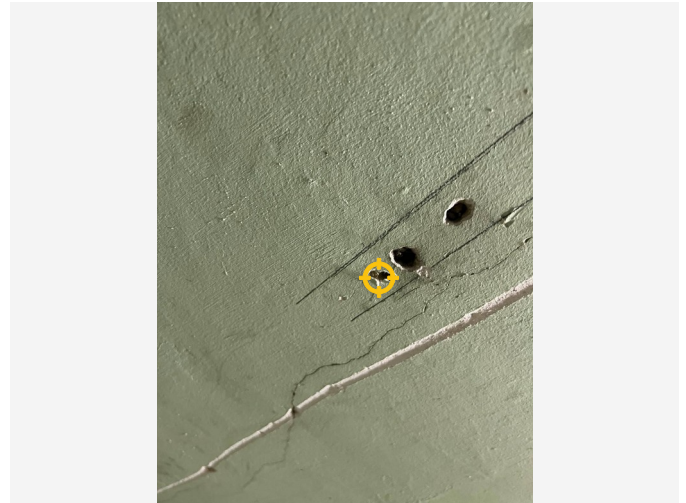
Geen asbest

#	Type	Referentie	Resultaat
6.1	Mengmonster	MM02	Geen asbest
