# Asbestinventarisatetest

Generaal Van Merlenstraat 23/001, 2600 Antwerpen

Attestnummer : 20260409-000028.000

Uitgegeven op : 09.04.2026

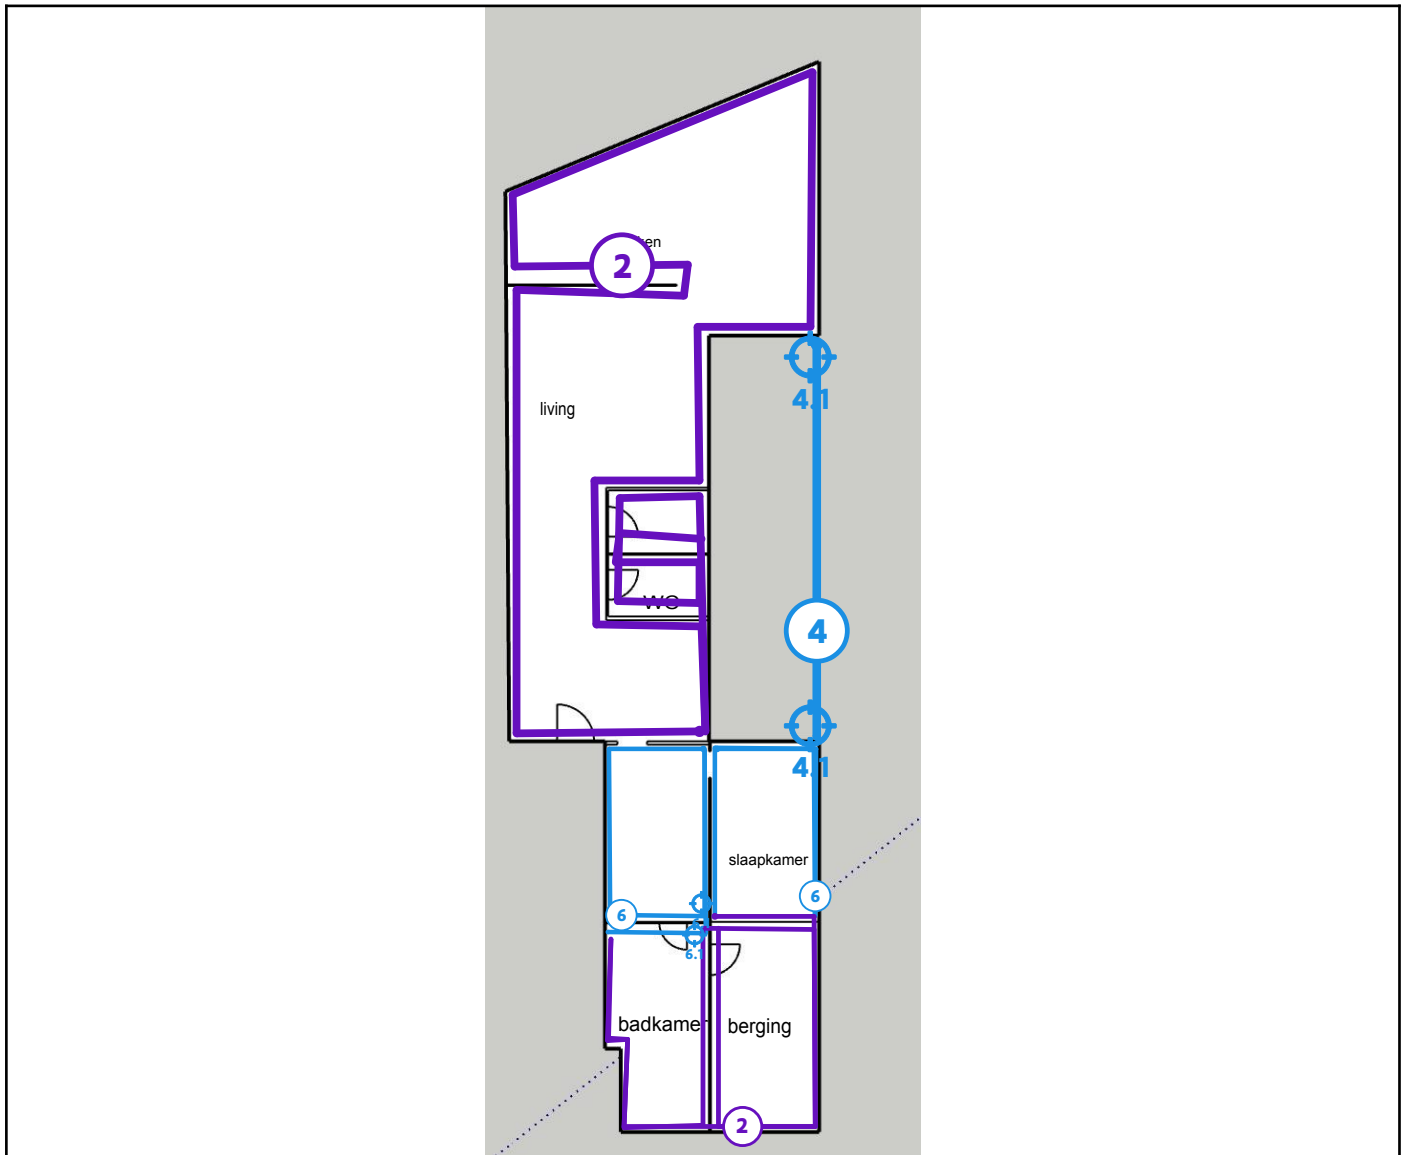
# Plan 1.1: Appartement plan

Beschrijving	Type	Actie
2. Voorzetwanden (niet verdacht)	Advies	-
4. Cementering	Geen asbest	-
4.1 Code: MM3	Mengmonster	-
6. Pleisterwerk binnenmuren	Geen asbest	-
6.1 Code: MM1	Mengmonster	-

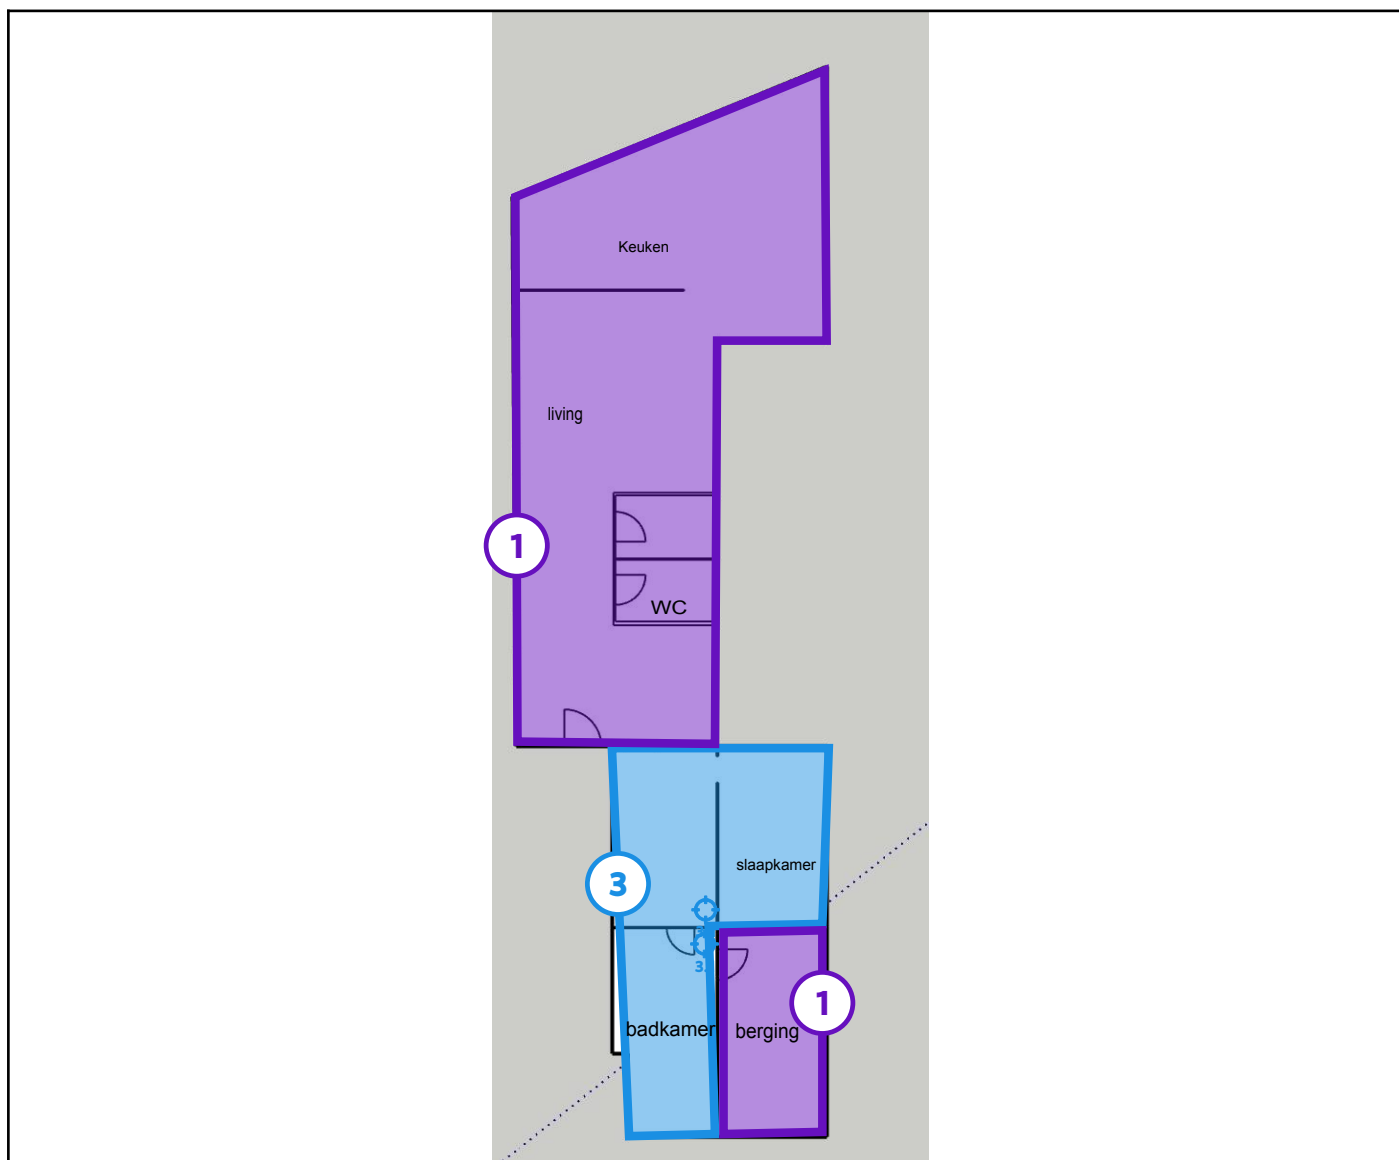
## Plan 1.2: Appartement plan 2

Beschrijving	Type	Actie
1. Verlaagd plafond	Advies	-
3. Pleisterwerk plafond	Geen asbest	-
3.1 Code: MM2	Mengmonster	-

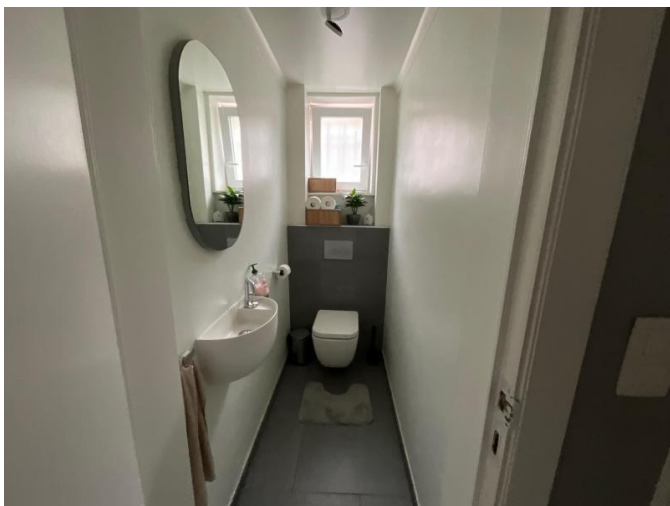
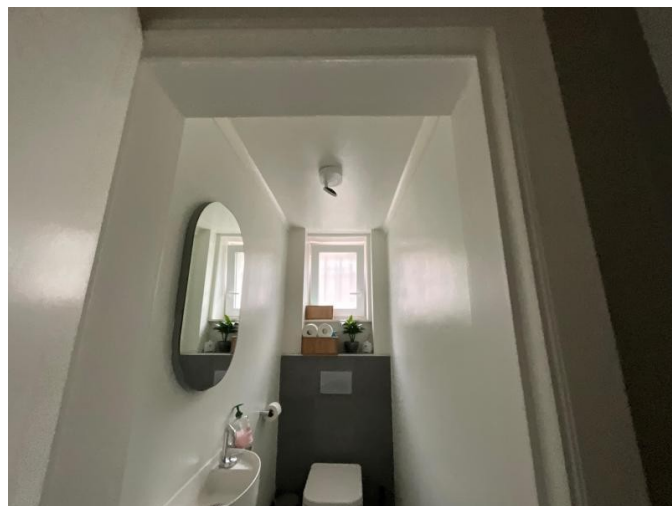
De plafonds in de woning zijn afgewerkt met valse plafonds. Aangezien dit een niet-destructief onderzoek betreft, is er niet onderzocht wat er zich mogelijks achter dit verlaagd plafond bevindt. Het is dus aangewezen om bijkomend onderzoek uit te voeren bij werken.

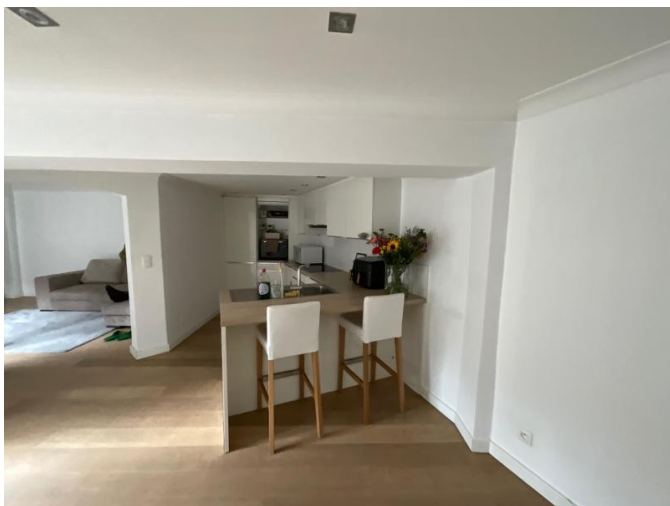
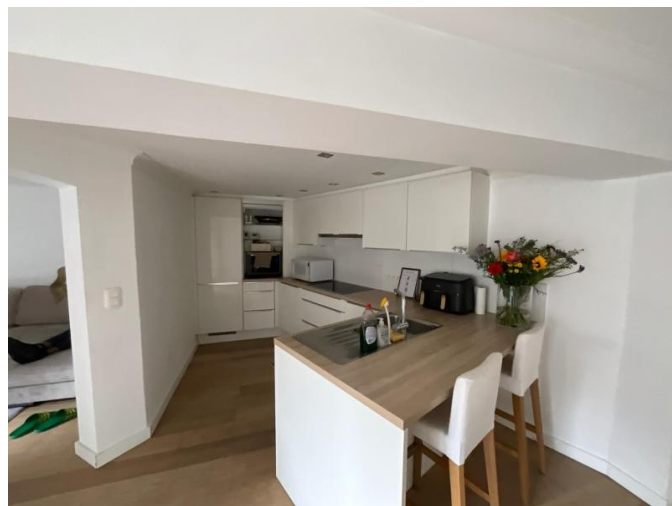
Er werden voorzetwanden (valse muren) aangebracht. Als deskundige kan ik geen uitspraak doen over eventuele asbestverdachte toepassingen die aanwezig zijn of verborgen zitten achter de voorzetwanden. Bij renovaties, sloop of verbouwingen is het aan te raden een destructieve asbestinventaris op te stellen voor deze ruimtes.

<b>Basis voor advies</b>	De asbestdeskundige beoordeelt het materiaal als niet-asbestverdacht.
<b>Primaire drager</b>	Binnenwand
<b>(Asbest)materiaal</b>	In-situ afwerkingslagen - Pleisterwerk (wand, plafond, ...)
<b>Bindmiddel</b>	Gips - kalk
<b>Gebondenheid bindmiddel</b>	Niet-hechtgebonden

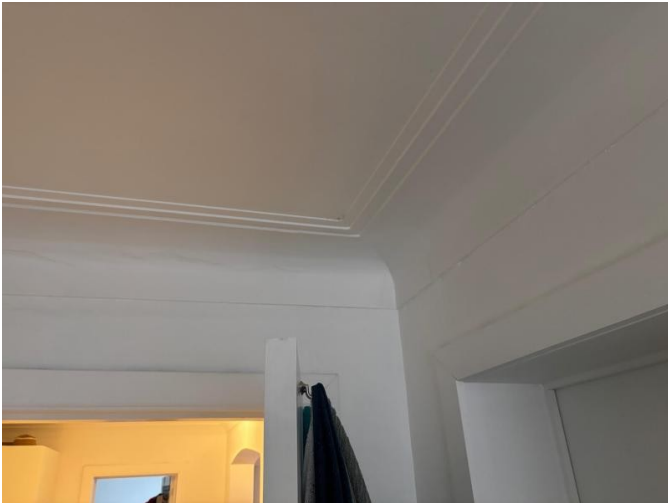
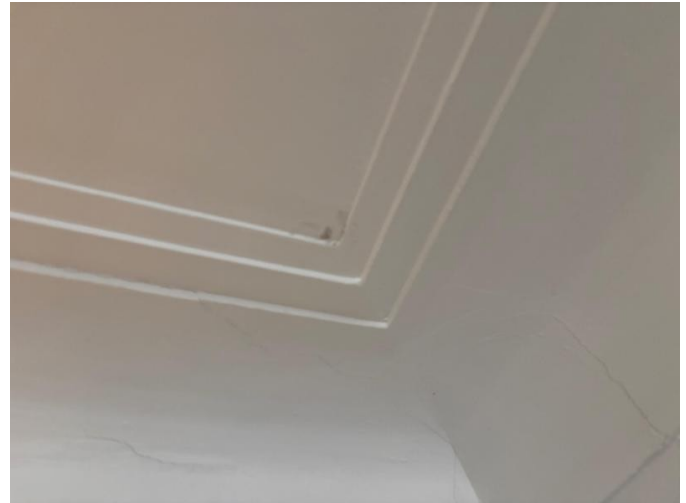
## Fiche 3: Pleisterwerk plafond

Geen asbest

#	Type	Referentie	Resultaat
3.1	Mengmonster	MM2	Geen asbest

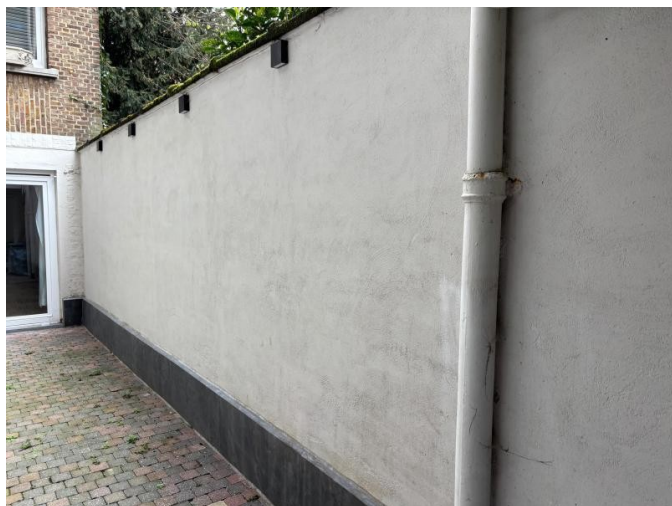
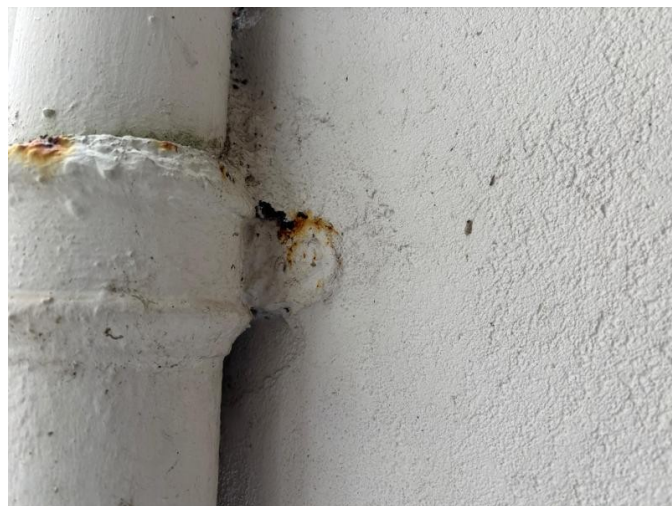
## Fiche 4: Cementering

Geen asbest

#	Type	Referentie	Resultaat
4.1	Mengmonster	MM3	Geen asbest

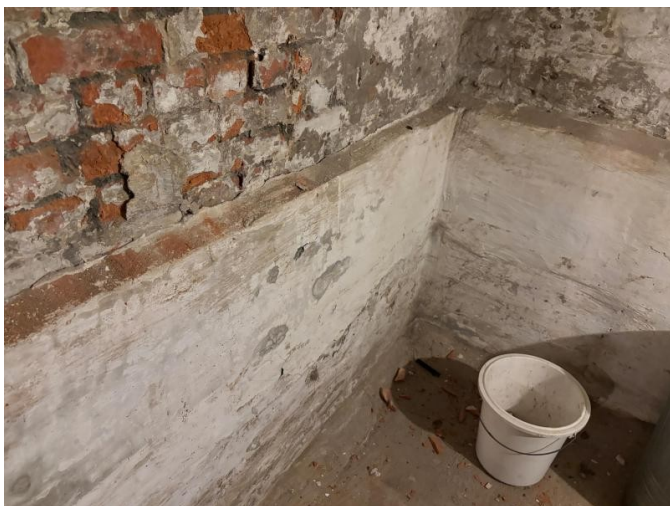
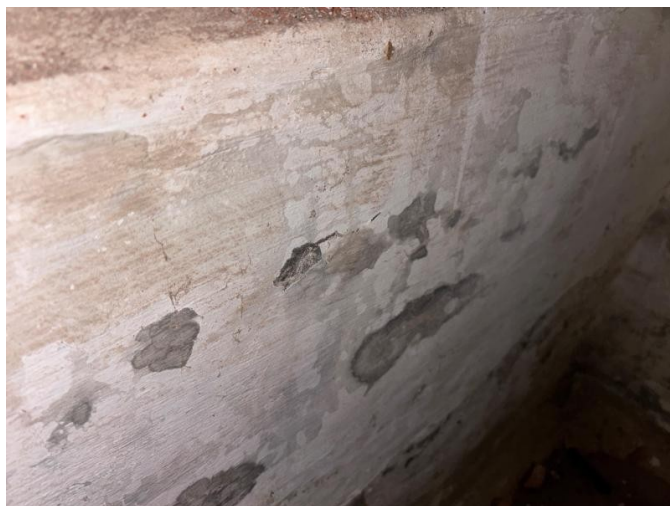
## Fiche 5: Cementering

Geen asbest

#	Type	Referentie	Resultaat
5.1	Mengmonster	MM4	Geen asbest

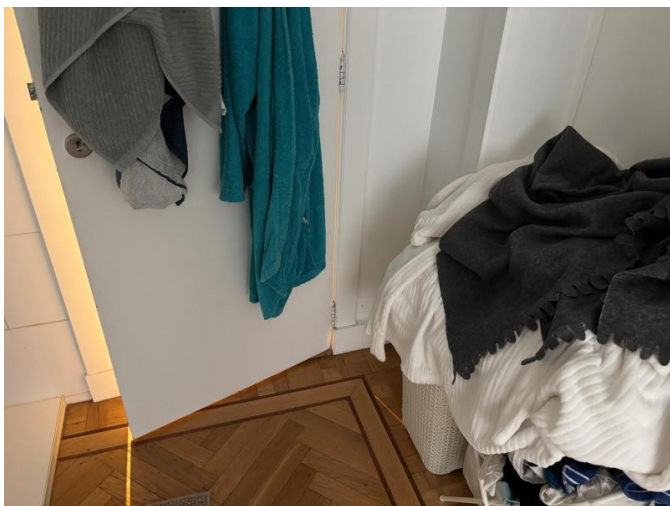
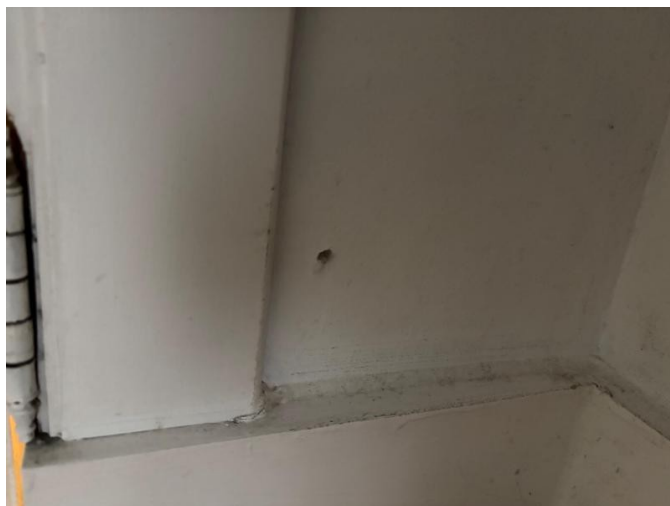
## Fiche 6: Pleisterwerk binnenmuren

Geen asbest

#	Type	Referentie	Resultaat
6.1	Mengmonster	MM1	Geen asbest

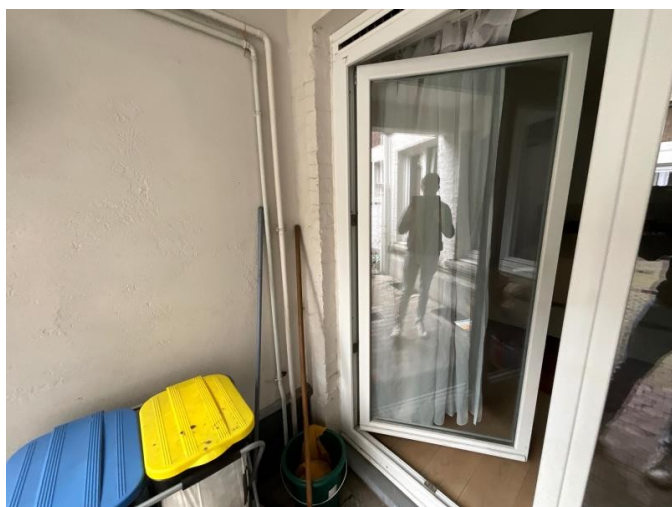
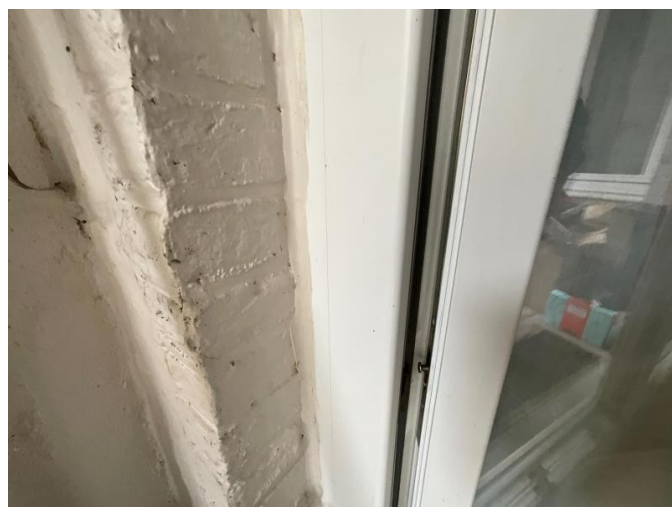
### Fiche 7: Kit ramen (niet verdacht)

Beschrijving	Notitie	Terug te vinden op plannen
Fiche 7: Kit ramen (niet verdacht)	Schrijnwerk aan woning is afgedicht met siliconen. Deze zijn niet asbestverdacht.	-
