# Asbestinventarisatetest

Pastoor Van de Wouwerstraat 1/2, 2600 Antwerpen

Attestnummer : 20260422-000342.000

Uitgegeven op : 22.04.2026

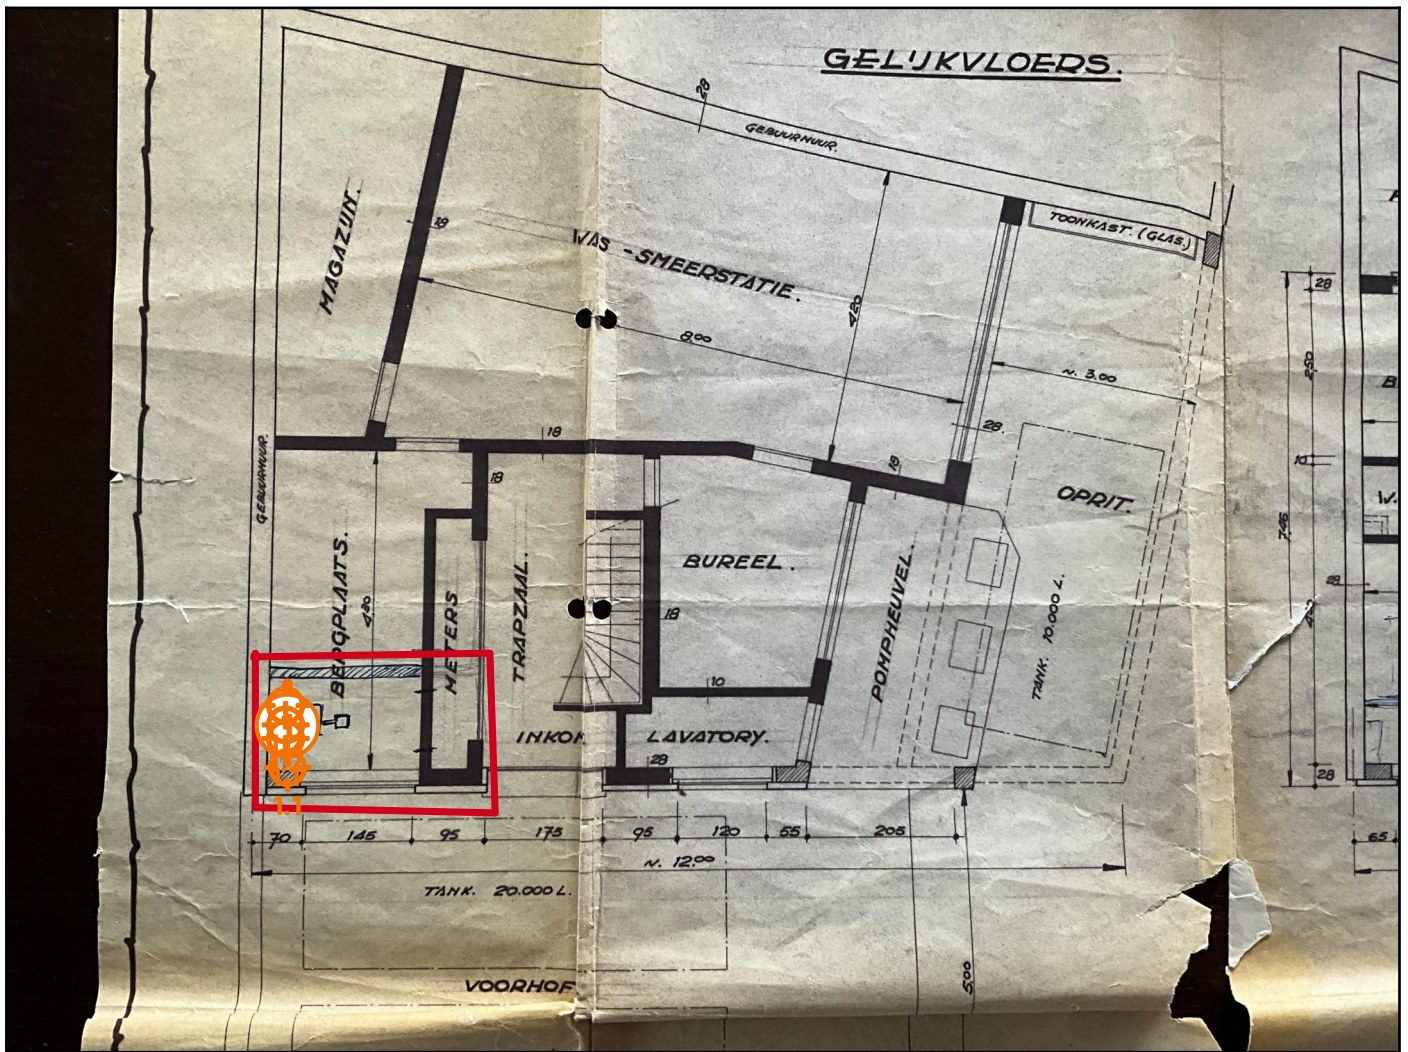
## Plan 2.1: Berging

| Beschrijving | Type | Actie |
|---|---|---|
| 1. Thermische leidingisolatie in gips | Asbestmateriaal | <a href="#">Verwijderen</a> |

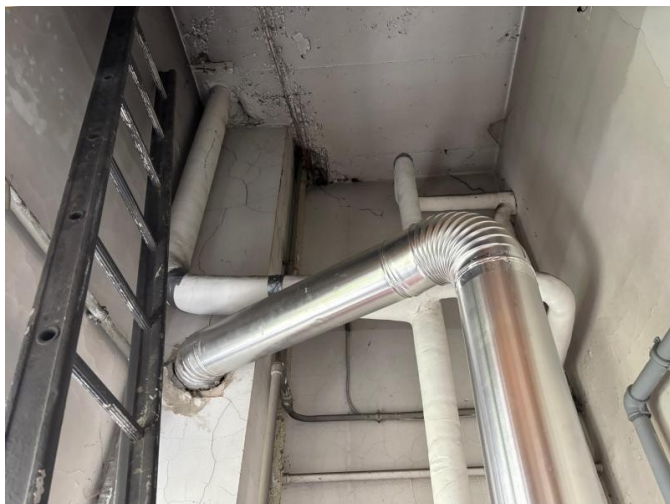
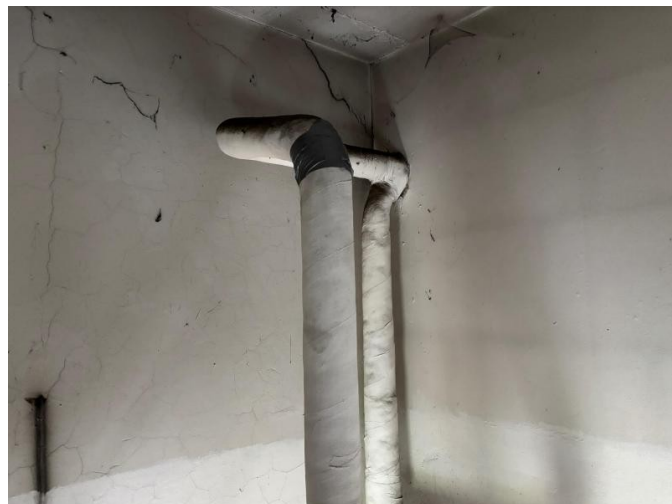
Het asbestmateriaal valt onder de mijlpaal van 2034.

| Eindbeoordeling materiaalrisico | Verhoogd materiaalrisico en/of verhoogde kans op vezelvrijgave |

| Gebondenheid | Categorie 2: niet-hechtgebonden met matrix |
| Asbestsoort (vezeltype) | Crocidoliet aanwezig |
| Afschermingsgraad van het gehele materiaal | Geheel of deels vrij aan de buitenlucht, maar geen contact met binnenlucht |
| Toestand van het materiaal | Licht beschadigd, licht verweerd. Intacte calciumsilicaatplaat of materiaal met categorie 3-gebondenheid |

| # | Type | Referentie | Resultaat |
|---|---|---|---|
| 1.1 | Mengmonster | MM4 | Amosiet, Chrysotiel |
| 1.2 | Mengmonster | MM5 | Amosiet, Chrysotiel, Crocidoliet |

| <b>Beschrijving</b> | Thermische leidingisolatie in gips |

- Verwijder dit asbestmateriaal zo snel mogelijk. Volg de toestand goed op.
- Voer binnenluchtmetingen uit om actuele blootstellingsrisico's in de binnenlucht te monitoren.

- Hermetische zone (erkend asbestverwijderaar)  
Gipsisolatie wordt losgesneden van dragermateriaal (leiding), asbesthoudend gips zal gemakkelijk verbrossen. Om geen asbestvezels te verspreiden naar de omgeving, dient een onderdrukzone te worden opgesteld. Dit mag dus enkel door een erkend verwijderaar verwijderd worden in een hermetische zone.

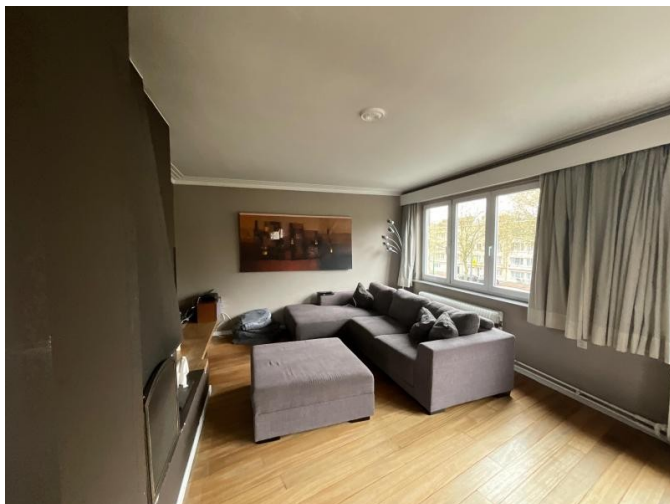
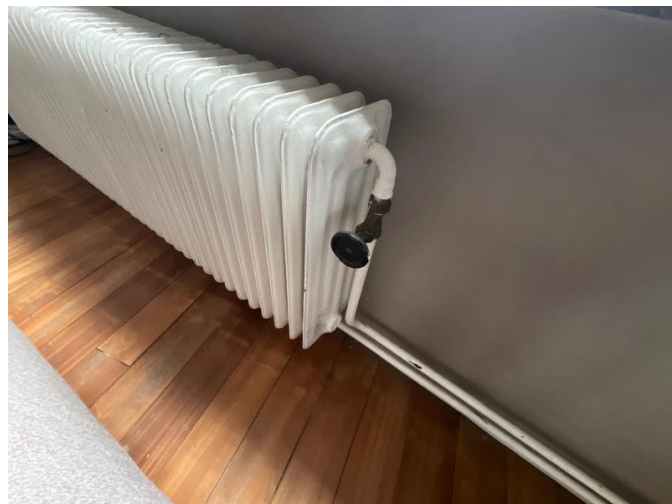
Het asbestmateriaal valt onder de mijlpaal van 2040.

| Eindbeoordeling materiaalrisico | Laag materiaalrisico en/of verlaagde kans op vezelvrijgave |

| Gebondenheid | Categorie 1: hechtgebonden in oorsprong |
| Asbestsoort (vezeltype) | Crocidoliet aanwezig |
| Toestand van het materiaal | Onbeschadigd, niet verweerd |

| Beschrijving | Bakeliet radiatorknoppen |

- Zorg voor een veilig beheer. Vermijd het beschadigen van het asbestmateriaal. Controleer de toestand jaarlijks op wijzigingen.
- Voer bijkomende staalname(s) uit.

- Eenvoudige handelingen: mag via doe-het-zelf of door werknemer(s) met opleidingsattest eenvoudige handelingen  
Bakeliet radiatorknoppen kunnen via eenvoudige handelingen worden verwijderd door de eigenaar (doe-het-zelf) of door werknemer(s) met een opleidingsattest eenvoudige handelingen (min. 8 uur).

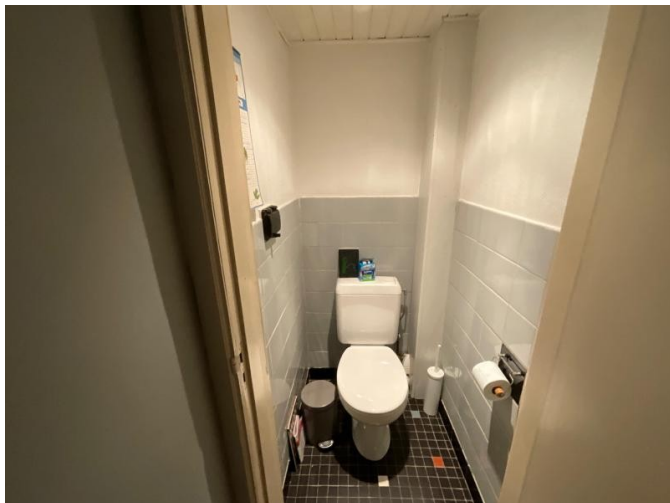
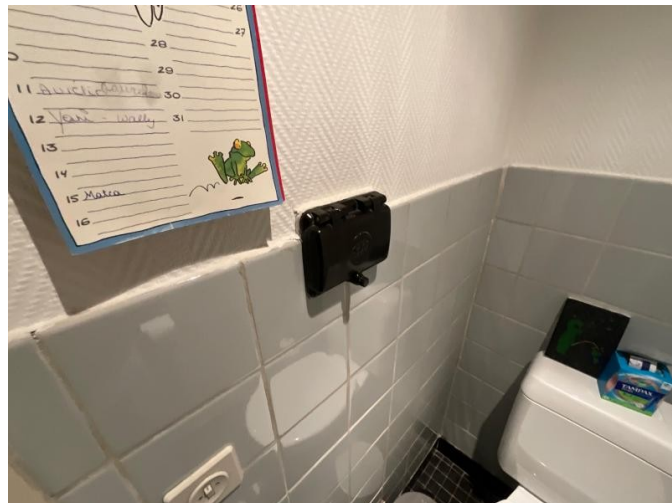
## Fiche 3: Bakeliet toepassingen (schakelaar/stopcontact/verdeeldozen)

Het asbestmateriaal valt onder de mijlpaal van 2040.

| Eindbeoordeling materiaalrisico | Laag materiaalrisico en/of verlaagde kans op vezelvrijgave |

| Gebondenheid | Categorie 1: hechtgebonden in oorsprong |
| Asbestsoort (vezeltype) | Crocidoliet aanwezig |
| Toestand van het materiaal | Onbeschadigd, niet verweerd |

| Beschrijving | Bakeliet toepassingen (schakelaar/stopcontact/verdeeldozen) |

- Zorg voor een veilig beheer. Vermijd het beschadigen van het asbestmateriaal. Controleer de toestand jaarlijks op wijzigingen.
- Voer bijkomende staalname(s) uit.

- Eenvoudige handelingen: mag via doe-het-zelf of door werknemer(s) met opleidingsattest eenvoudige handelingen  
Schakelaars, stopcontacten, verdeeldozen en andere gelijkaardige hechtgebonden toepassingen kunnen via eenvoudige handelingen worden verwijderd door de eigenaar (doe-het-zelf) of door werknemer(s) met een opleidingsattest eenvoudige handelingen (min. 8 uur).

Vooraf dient steeds de elektriciteit te worden uitgeschakeld om elektrocutie- of brandgevaar te vermijden. De toepassing kan vervolgens voorzichtig losgeschroefd worden, zonder breken of beschadigen.

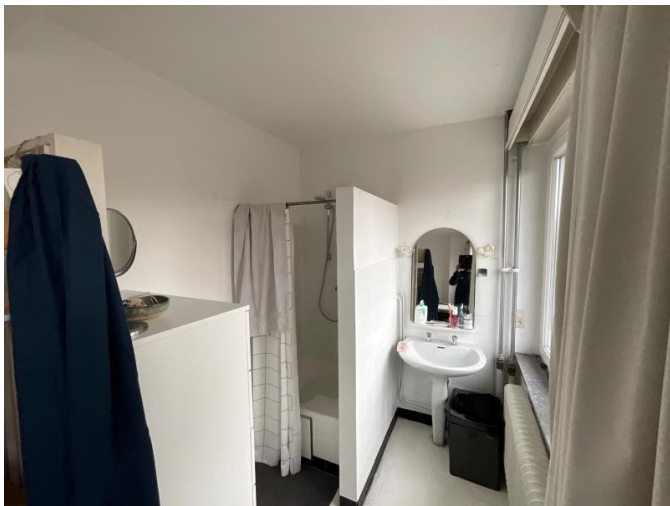
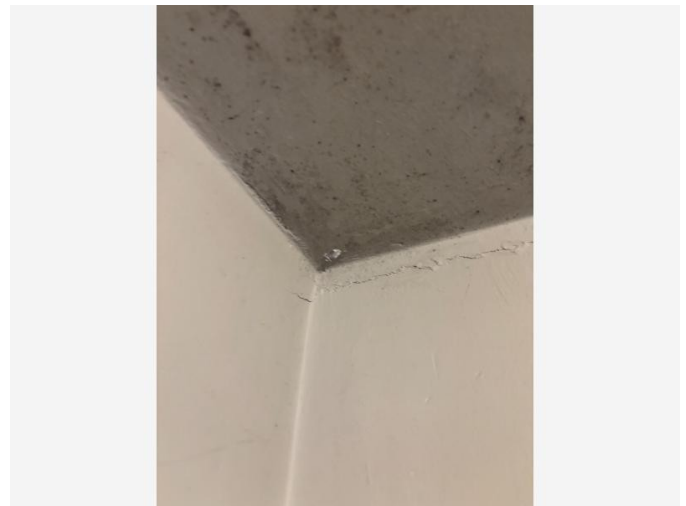
## Fiche 4: Pleisterwerk plafond

Geen asbest

| # | Type | Referentie | Resultaat |
|---|---|---|---|
| 4.1 | Mengmonster | MM2 | Geen asbest |

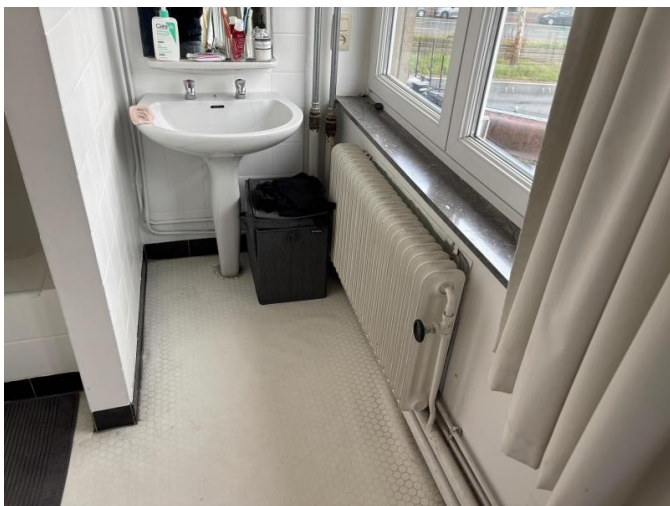
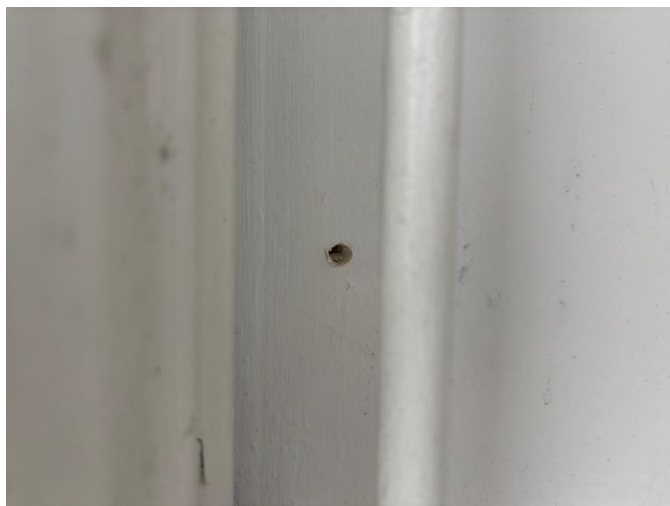
## Fiche 5: Pleisterwerk binnenmuren

Geen asbest

| # | Type | Referentie | Resultaat |
|---|---|---|---|
| 5.1 | Mengmonster | MM1 | Geen asbest |

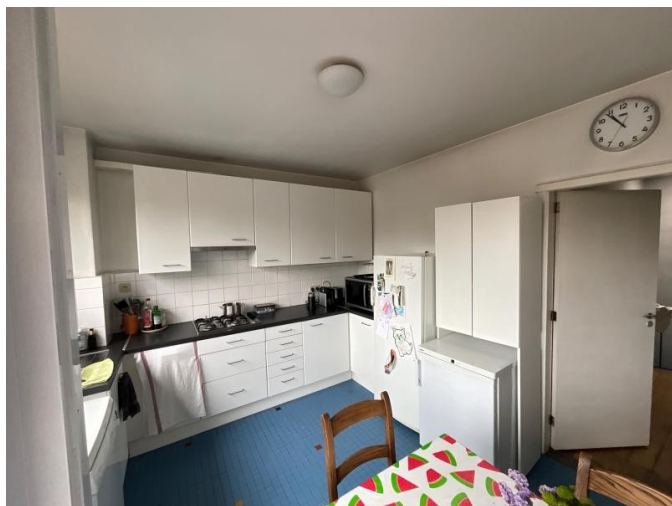
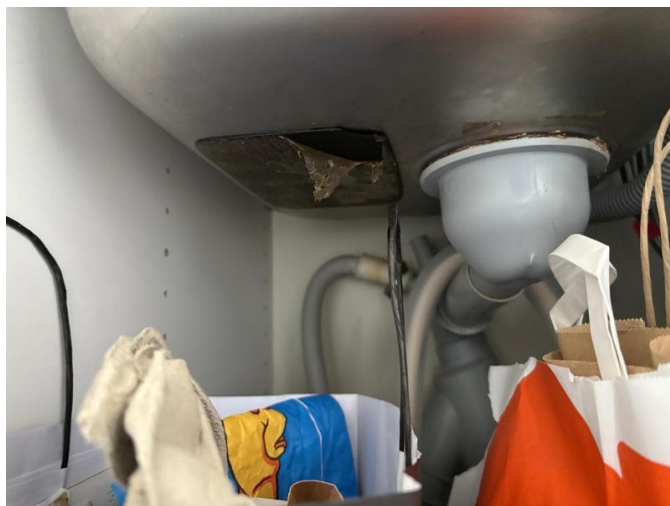
## Fiche 6: Dreunplaat lavabo

Geen asbest

| # | Type | Referentie | Resultaat |
|---|---|---|---|
| 6.1 | Puntmonster | PM3 | Geen asbest |

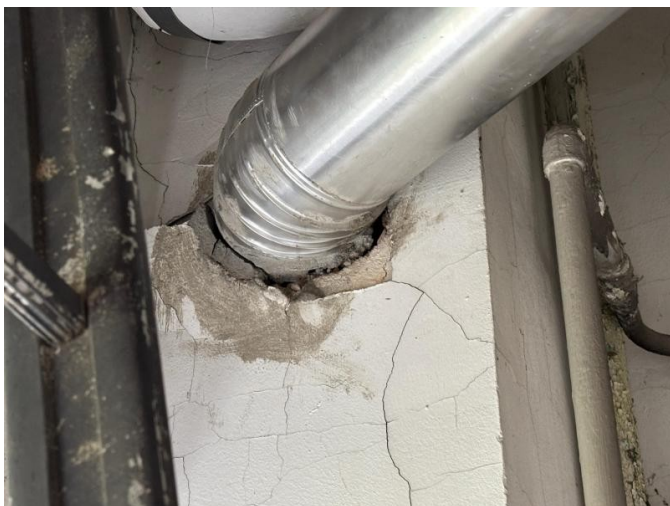
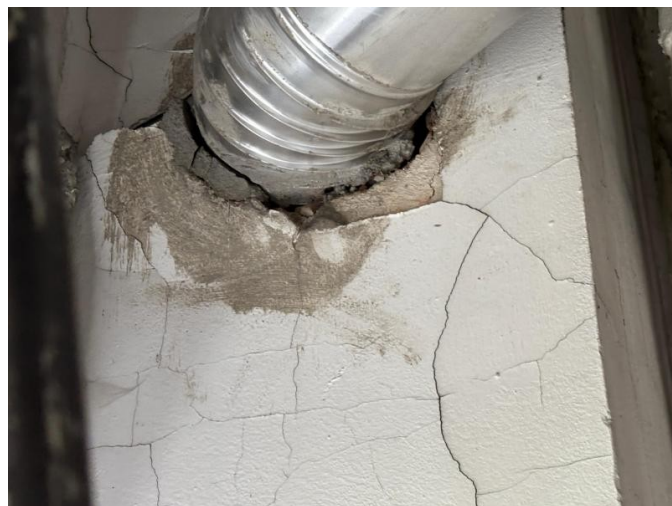
Geen asbest

| # | Type | Referentie | Resultaat |
|---|---|---|---|
| 7.1 | Mengmonster | MM6 | Geen asbest |

| <b>Beschrijving</b> | Pleisterwerk berging |

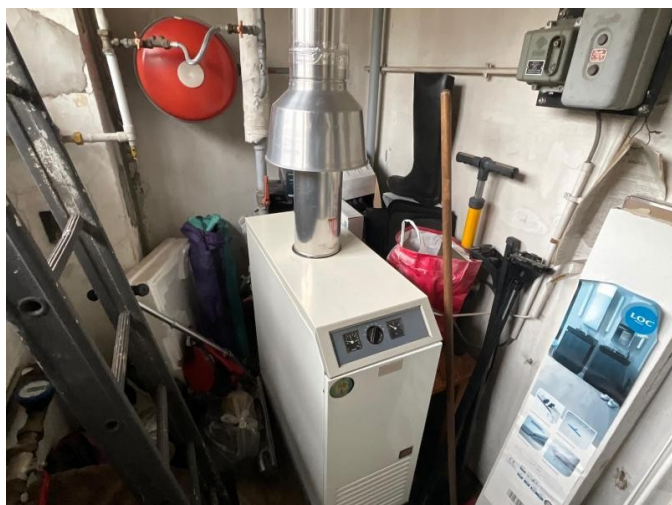
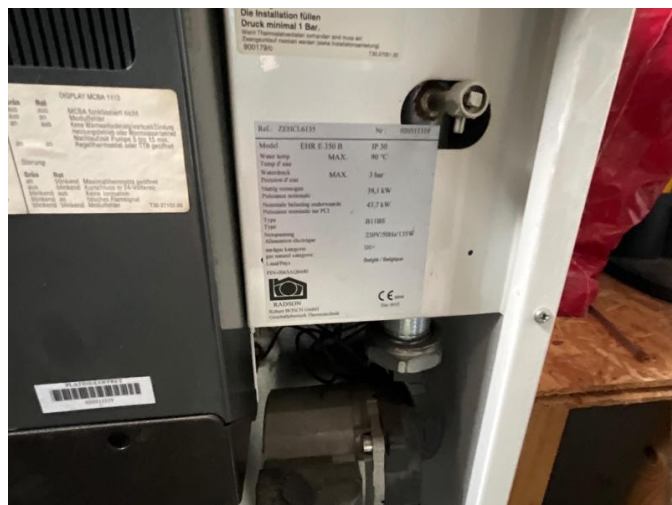
### Fiche 9: Recente stookketel (bj>2001)

| Beschrijving | Notitie | Terug te vinden op plannen |
|---|---|---|
| Fiche 9: Recente stookketel (bj>2001) | Bouwjaar 2002, staat in de berging op gelijkvloers. | - |
