# Asbestinventarisatetest

Schalmei 8, 2970 Schilde

Attestnummer : 20260416-000216.000

Uitgegeven op : 16.04.2026

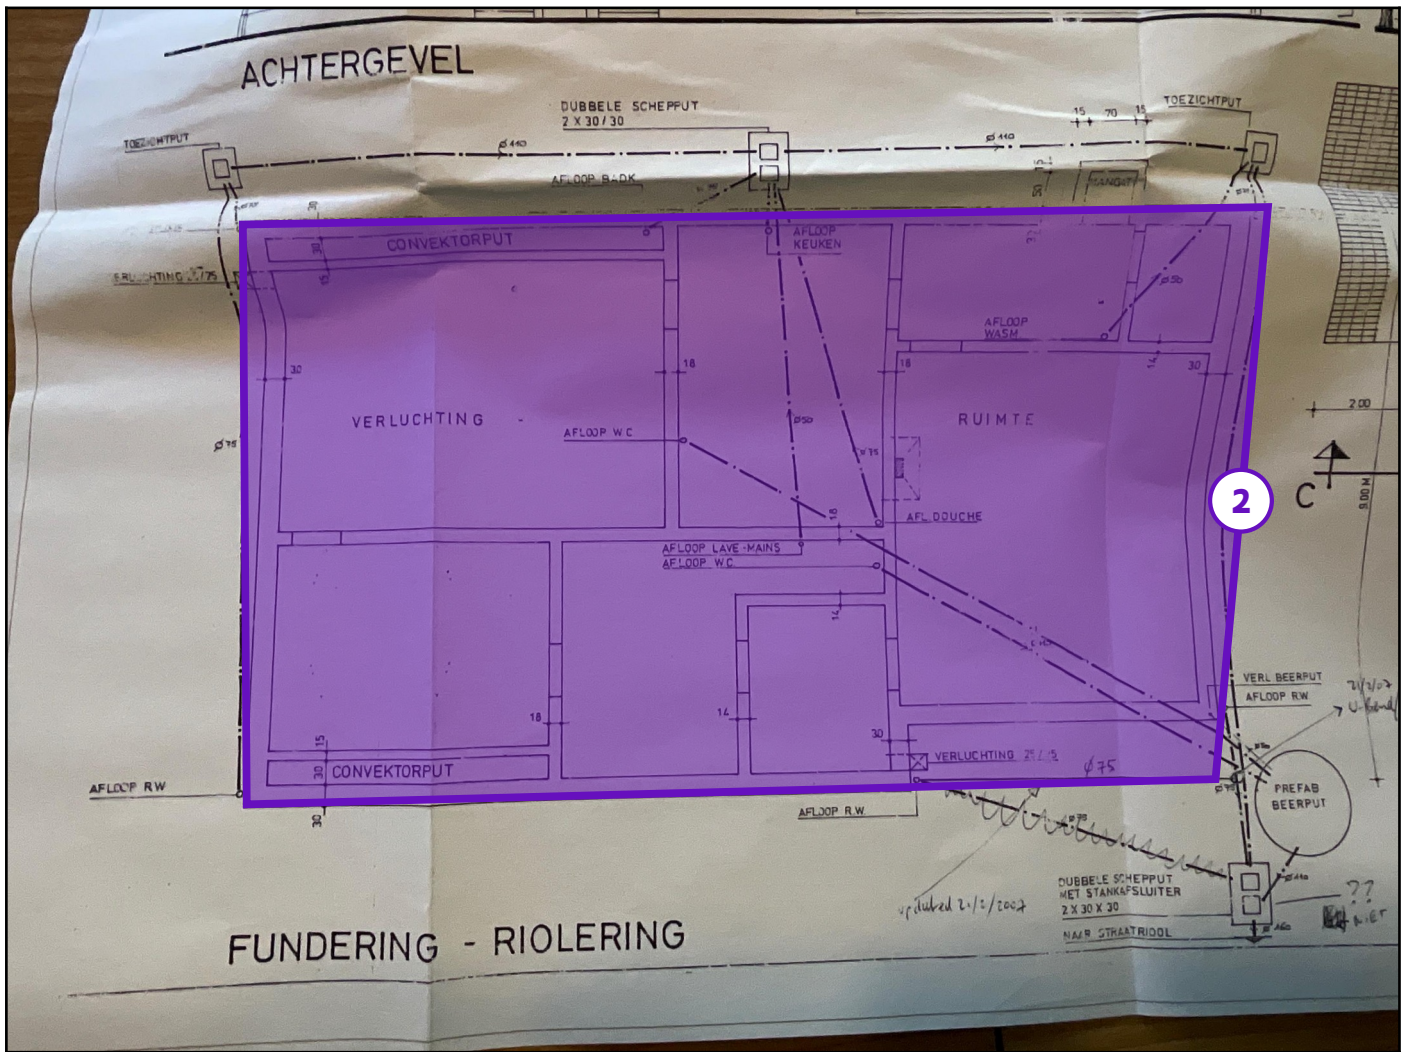
# Plan 1.1: Kelder

Beschrijving	Type	Actie
2. Kruipkelder	Beperking	-

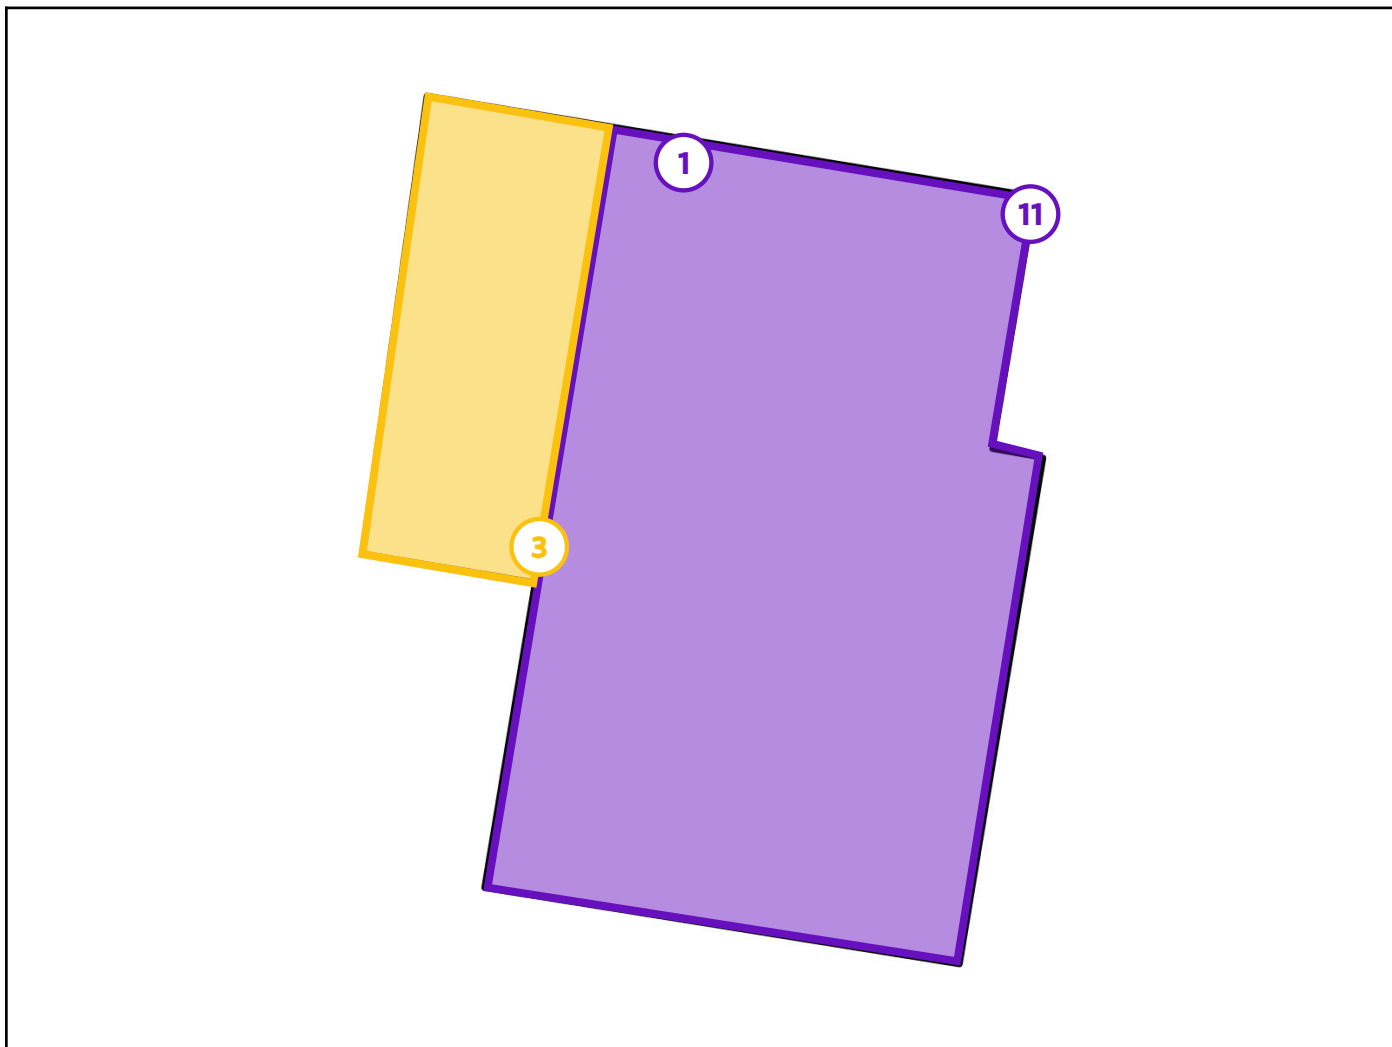
## Plan 1.6: Buitenschil

Beschrijving	Type	Actie
1. Schoorsteen rookgaskanaal - beoordeling	Beperking	-
3. Constructie gebouwd na 2000	Uitsluiting	-
11. Zadeldak vernieuwd	Overige ruimte of materiaal	-

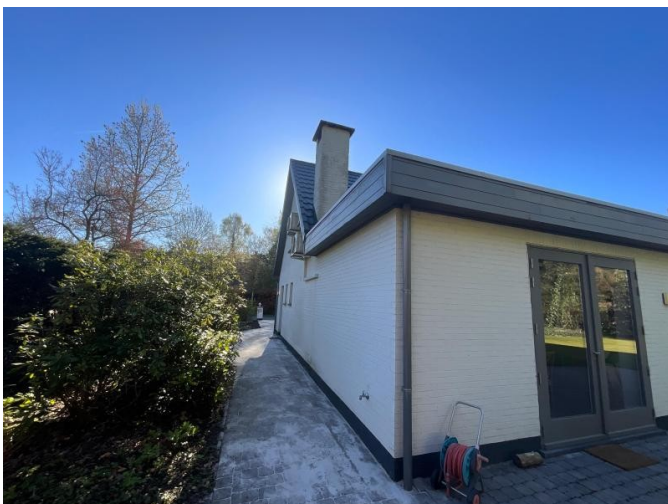
Situeringfoto

**Reden:** Het te onderzoeken materiaal situeert zich hoger dan 3,50 m te rekenen vanaf een veilige ondergrond

**Uitleg van de asbestdeskundige:** Het rookgaskanaal is niet beoordeeld. Aan de binnenzijde is de kachel aangesloten. Aan de buitenzijde is het hoger dan 3,5 meter om de schoorsteen te inspecteren. Het is niet zichtbaar of er een asbestverdacht rookgaskanaal aanwezig is in de schoorsteen. Conform ons inspectieprotocol mogen wij een beperking inroepen voor hoogtes hoger dan 3,5 m. Indien men dit wil laten onderzoeken, dient er een nieuwe afspraak gemaakt te worden en moet er een hoogtewerker voorzien worden, evenals iemand die bevoegd is om deze te bedienen en eventueel een techniek die de al dan niet aanwezige schouwhoek kan afnemen en weer terugplaatsen.

(Asbest)materiaal	Rookgaskanaal
Karakterisatie	Asbest (verdacht)
Primaire drager	HVAC infrastructuur en uitrusting

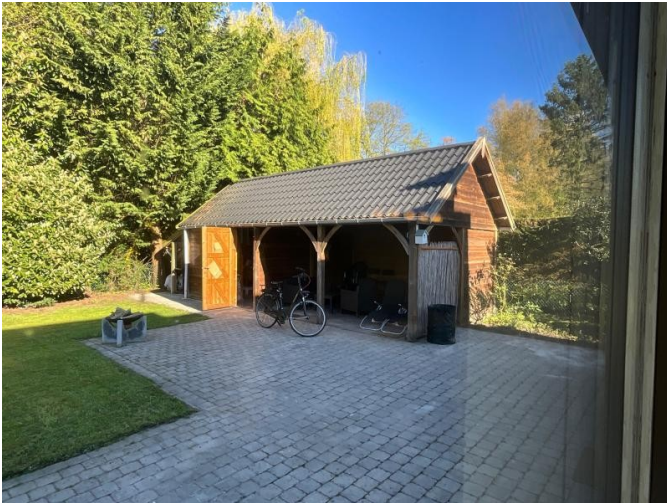
Situeringfoto

Bouwjaar: 2011

*Constructies gebouwd vanaf 2001 moeten niet onderzocht worden*

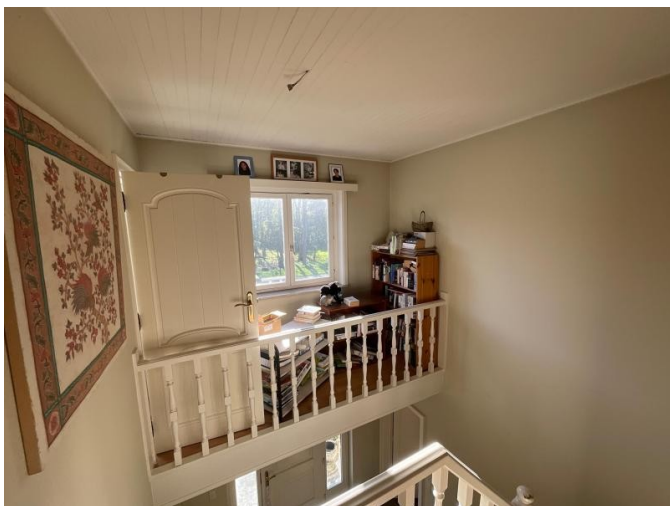
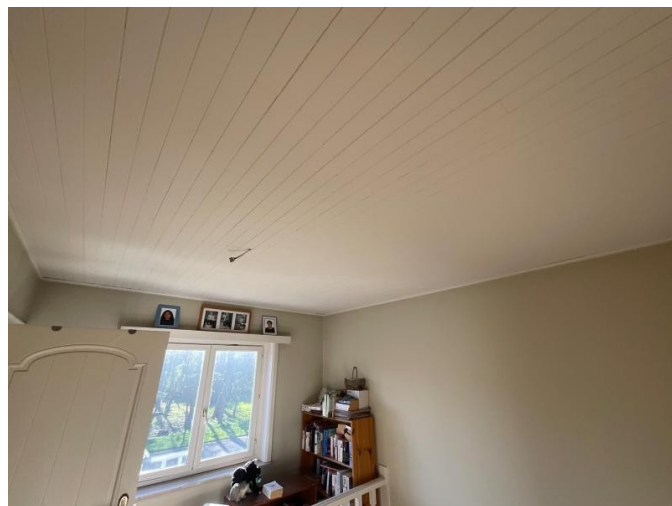
De plafonds in de woning zijn afgewerkt met valse plafonds. Aangezien dit een niet-destructief onderzoek betreft, is er niet onderzocht wat er zich mogelijks achter dit verlaagd plafond bevindt. Het is dus aangewezen om bijkomend onderzoek uit te voeren bij werken.

De asbestdeskundige beoordeelt het materiaal als niet-asbestverdacht.

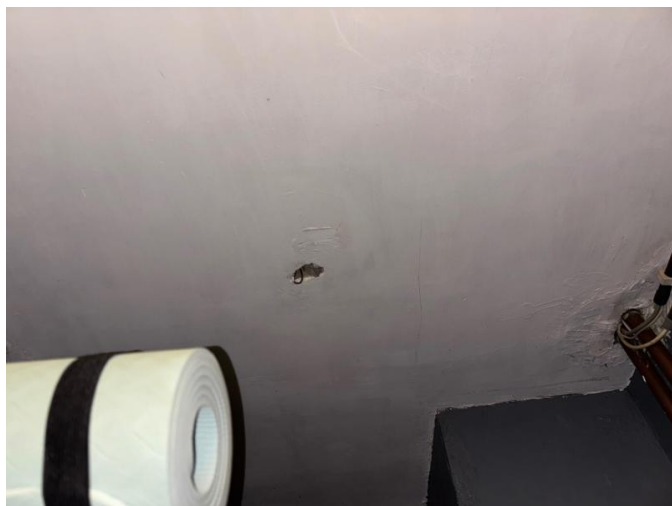
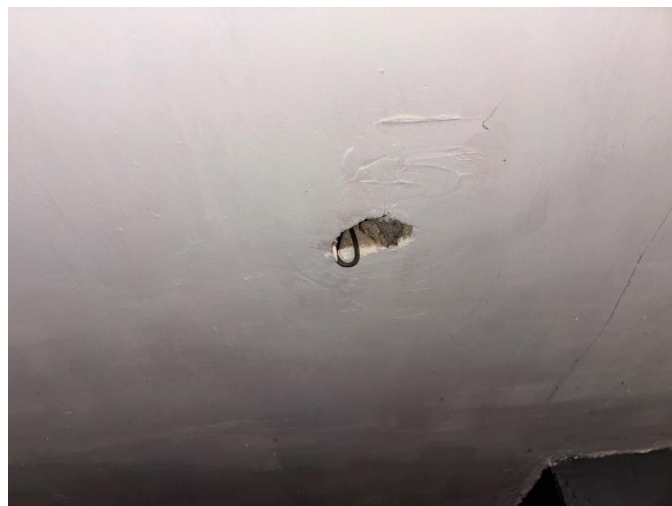
## Fiche 5: Pleisterwerk plafond

Geen asbest

#	Type	Referentie	Resultaat
5.1	Mengmonster	MM2	Geen asbest

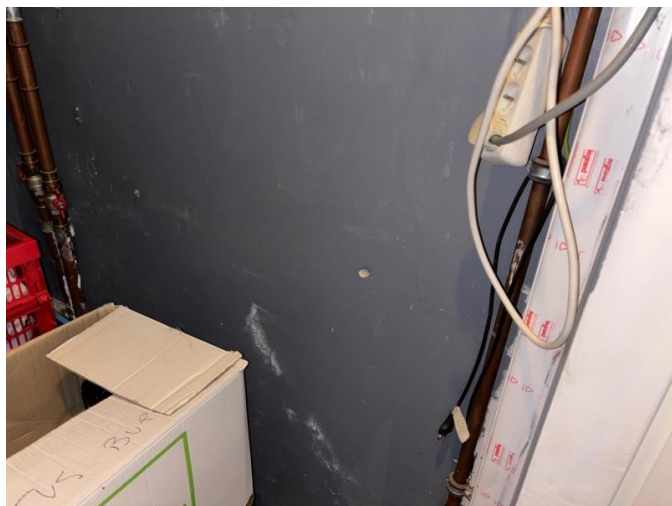
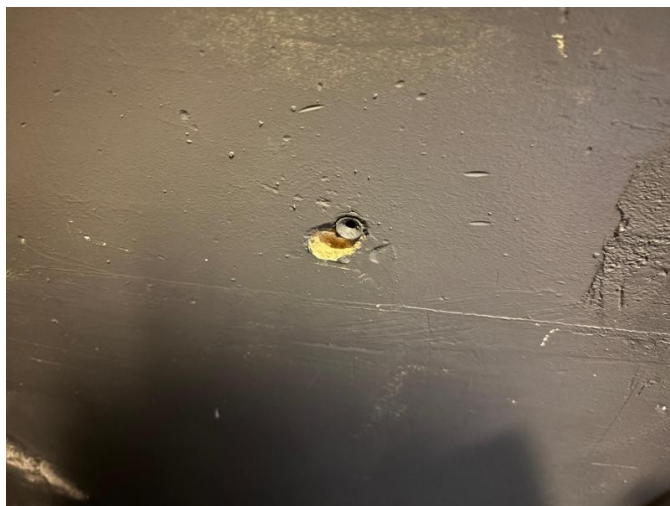
Geen asbest

#	Type	Referentie	Resultaat
6.1	Mengmonster	MM1	Geen asbest
