# Asbestinventarisatetest

Antwerpsestraat 281B, 2640 Mortsel

Attestnummer : 20250821-000412.000

Uitgegeven op : 21.08.2025

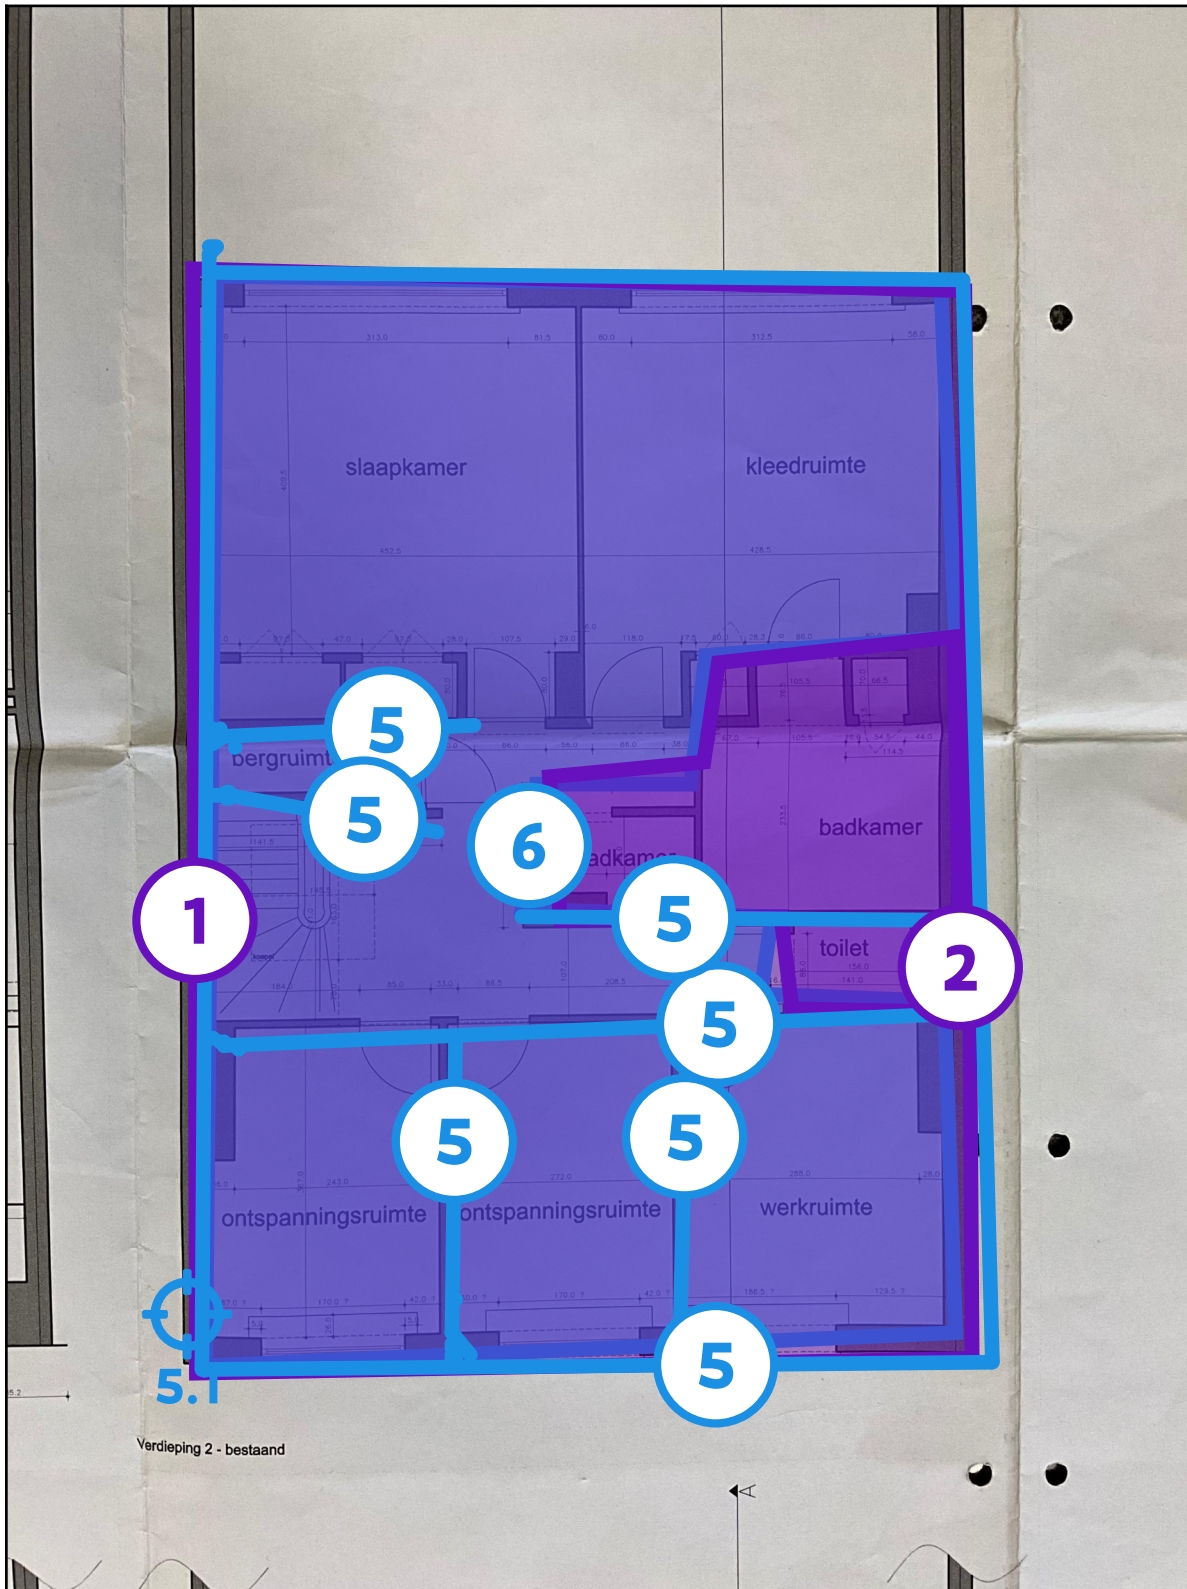
# Plan 1.4: 2e verdieping

1. Hoofddak vernieuwd	Advies	-
2. Tegellijm	Advies	-
5. Pleister wand	Geen asbest	-
5.1 Code: Pleister wand	Mengmonster	-
6. Pleister plafond	Geen asbest	-

In het inspectieprotocol is een monstername van tegellijm verplicht om dit te identificeren als niet-asbesthoudend. Er waren geen facturen ter beschikking die bevestigen dat de tegels na 2001 waren geplaatst. Er waren geen bestaande beschadigingen aan de wandtegels om de lijm voldoende te kunnen inspecteren. Om dit af te toetsen is het aangewezen om bij eventuele renovatiewerken aan de tegels verder onderzoek/staalname te laten uitvoeren ter controle.

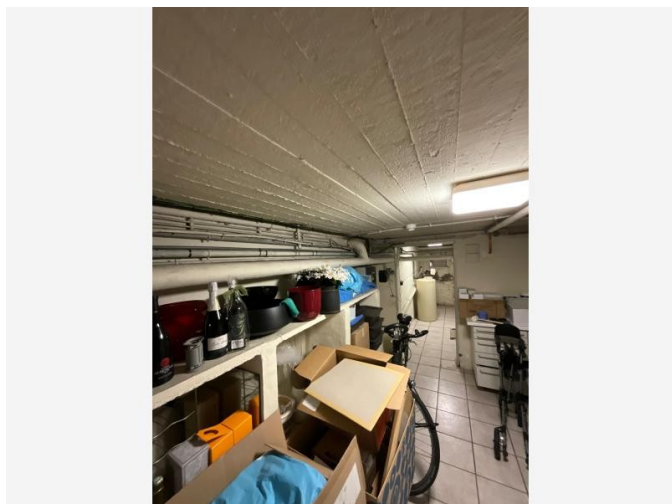
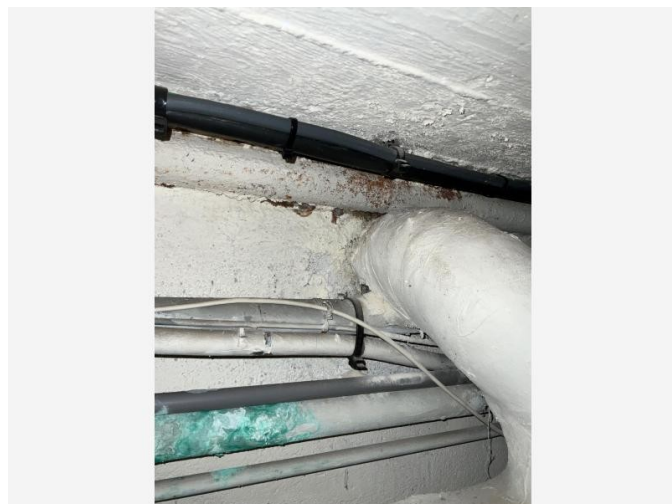
## Fiche 3: Leidingisolatie bocht

Geen asbest

#	Type	Referentie	Resultaat
3.1	Mengmonster	Leidingisolatie bocht	Geen asbest

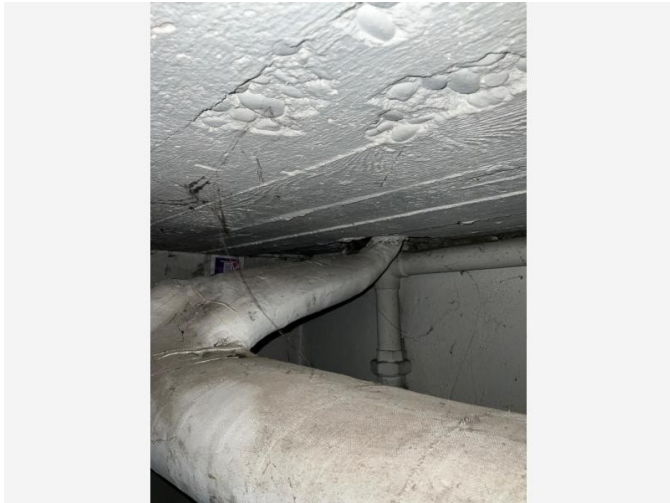
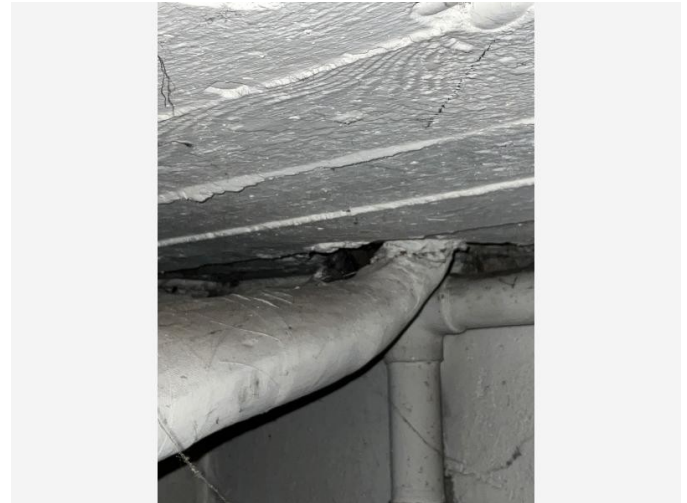
Geen asbest

#	Type	Referentie	Resultaat
4.1	Mengmonster	Leidingisolatie recht	Geen asbest

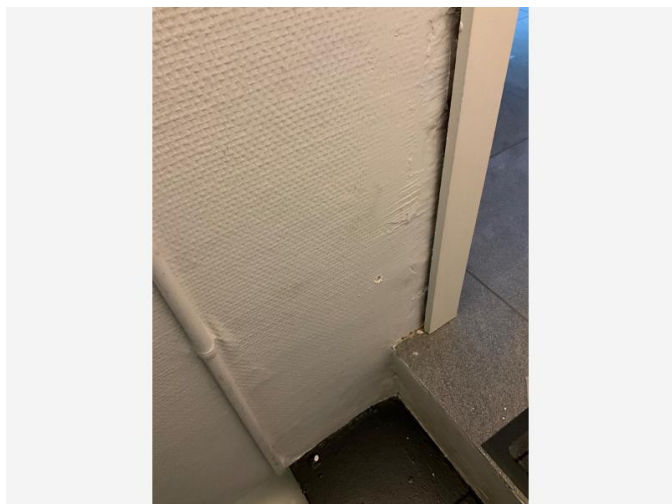
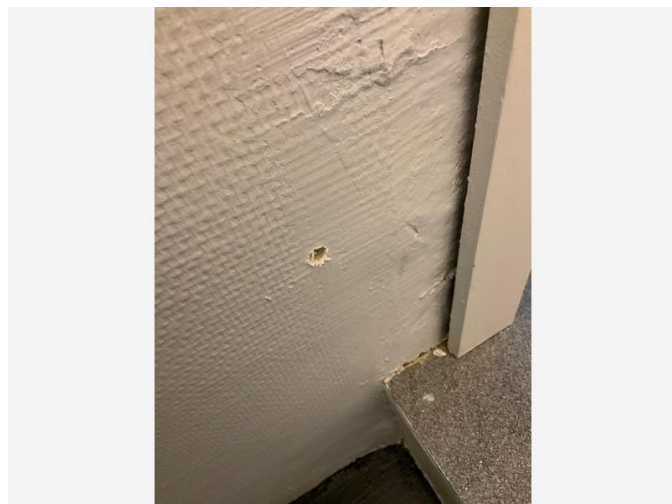
Geen asbest

#	Type	Referentie	Resultaat
5.1	Mengmonster	Pleister wand	Geen asbest

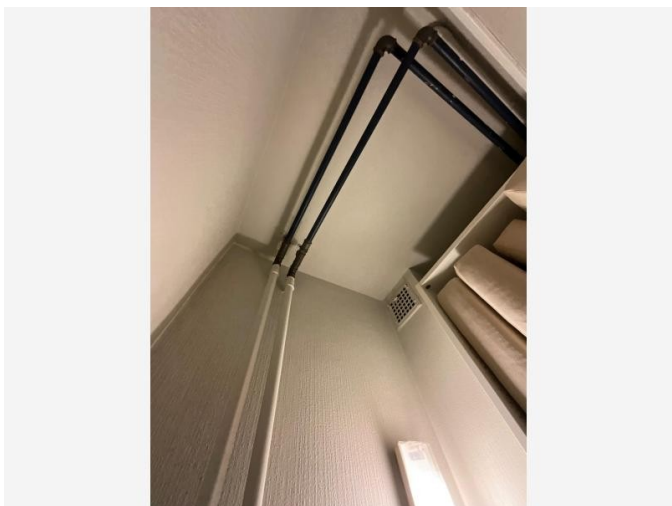
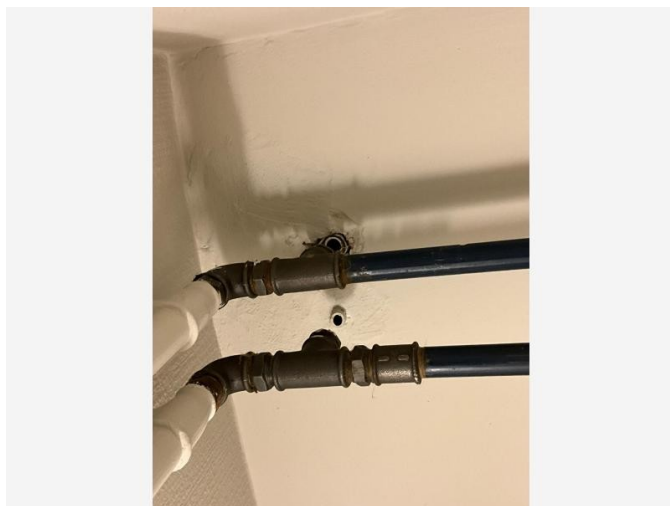
## Fiche 6: Pleister plafond

Geen asbest

#	Type	Referentie	Resultaat
6.1	Mengmonster	Pleister plafond	Geen asbest
