Asbestinventarisatetest

Oude-Godstraat 176/2.0, 2650 Edegem

Attestnummer : 20260608-000162.000

Uitgegeven op : 08.06.2026

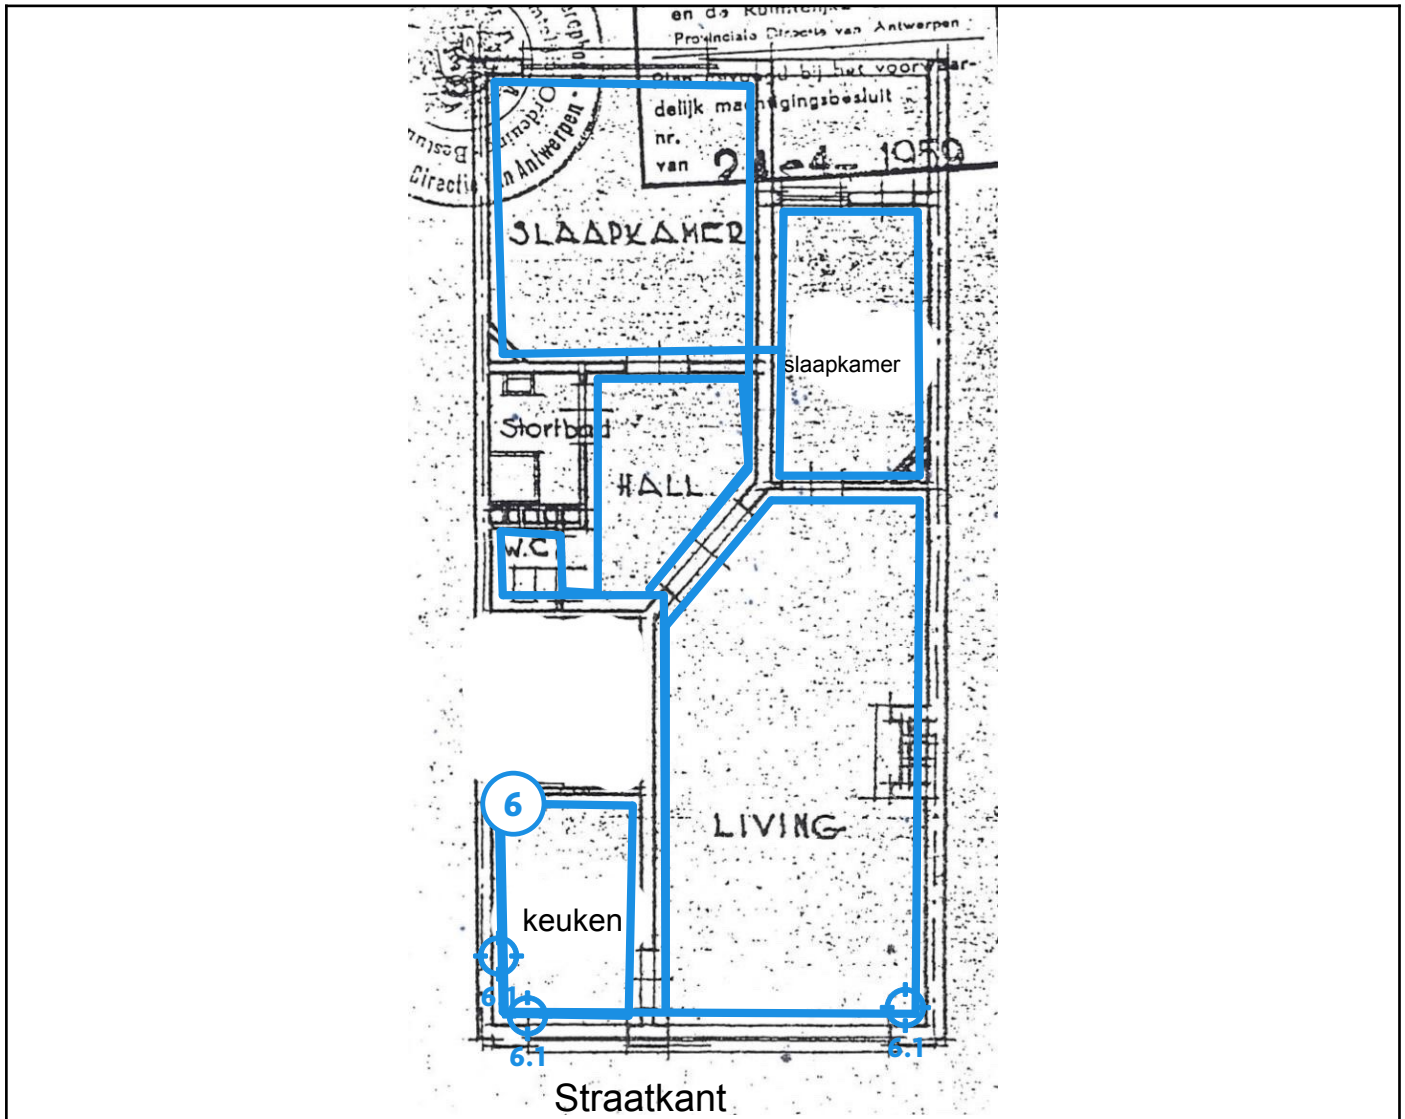
Plan 1.1: Appartement plan

Beschrijving	Type	Actie
6. Pleisterwerk binnenmuren	Geen asbest	-
6.1 Code: MM1	Mengmonster	-

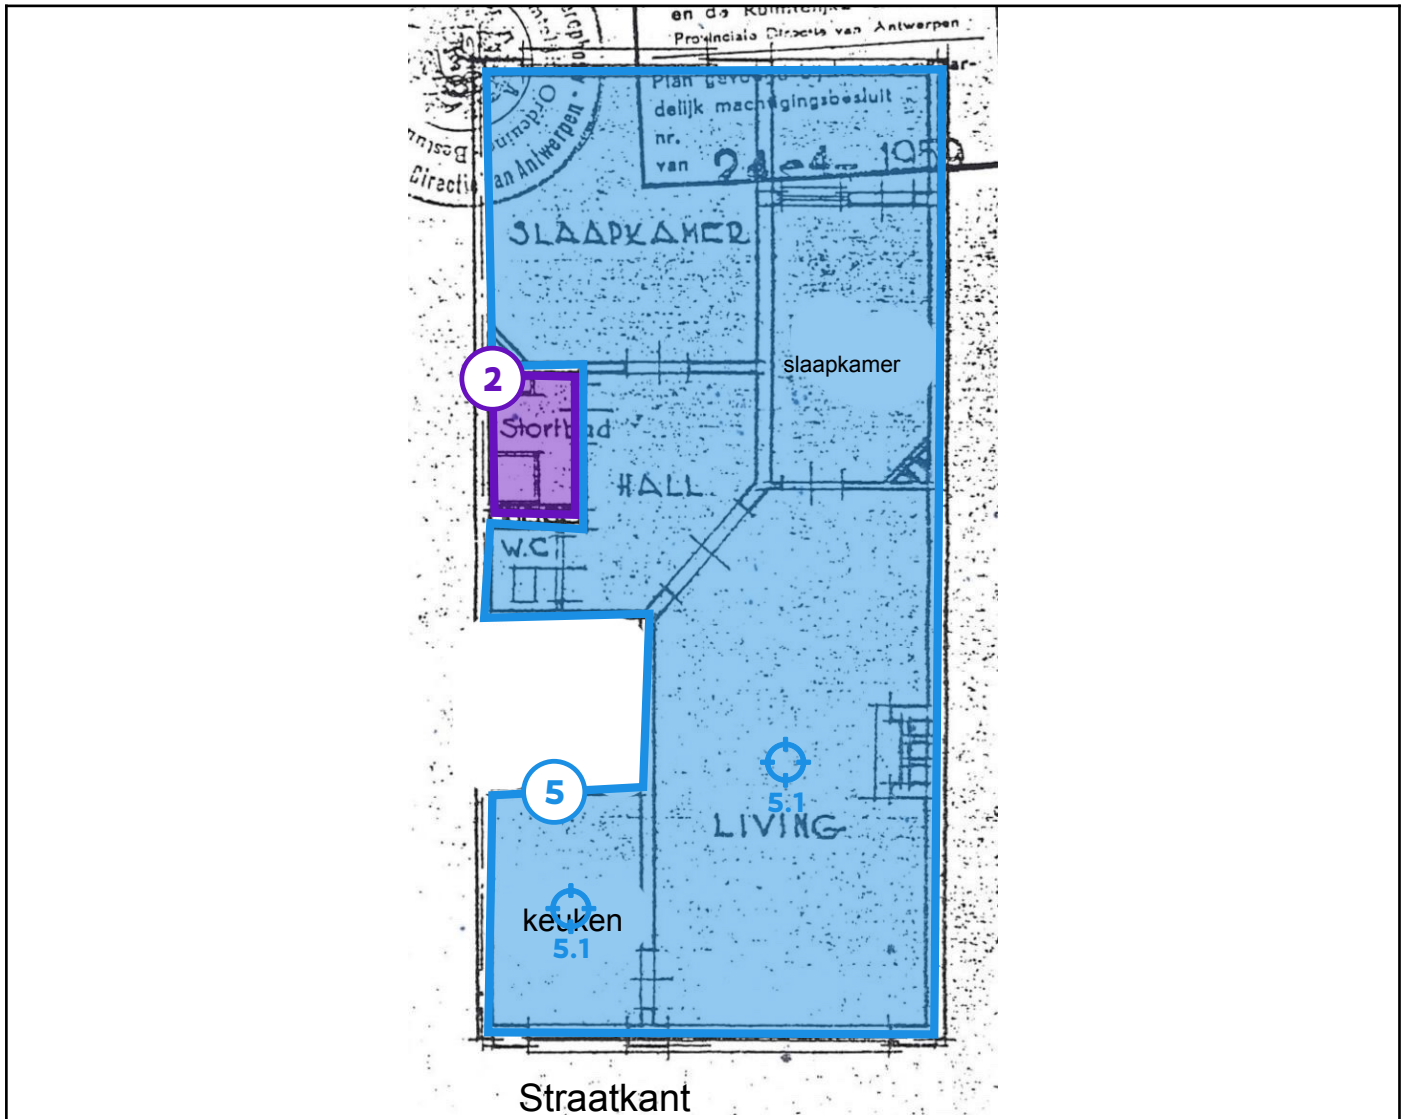
Plan 1.2: Appartement plan 1

Beschrijving	Type	Actie
2. Verlaagd plafond badkamer	Advies	-
5. Pleisterwerk plafond	Geen asbest	-
5.1 Code: MM2	Mengmonster	-

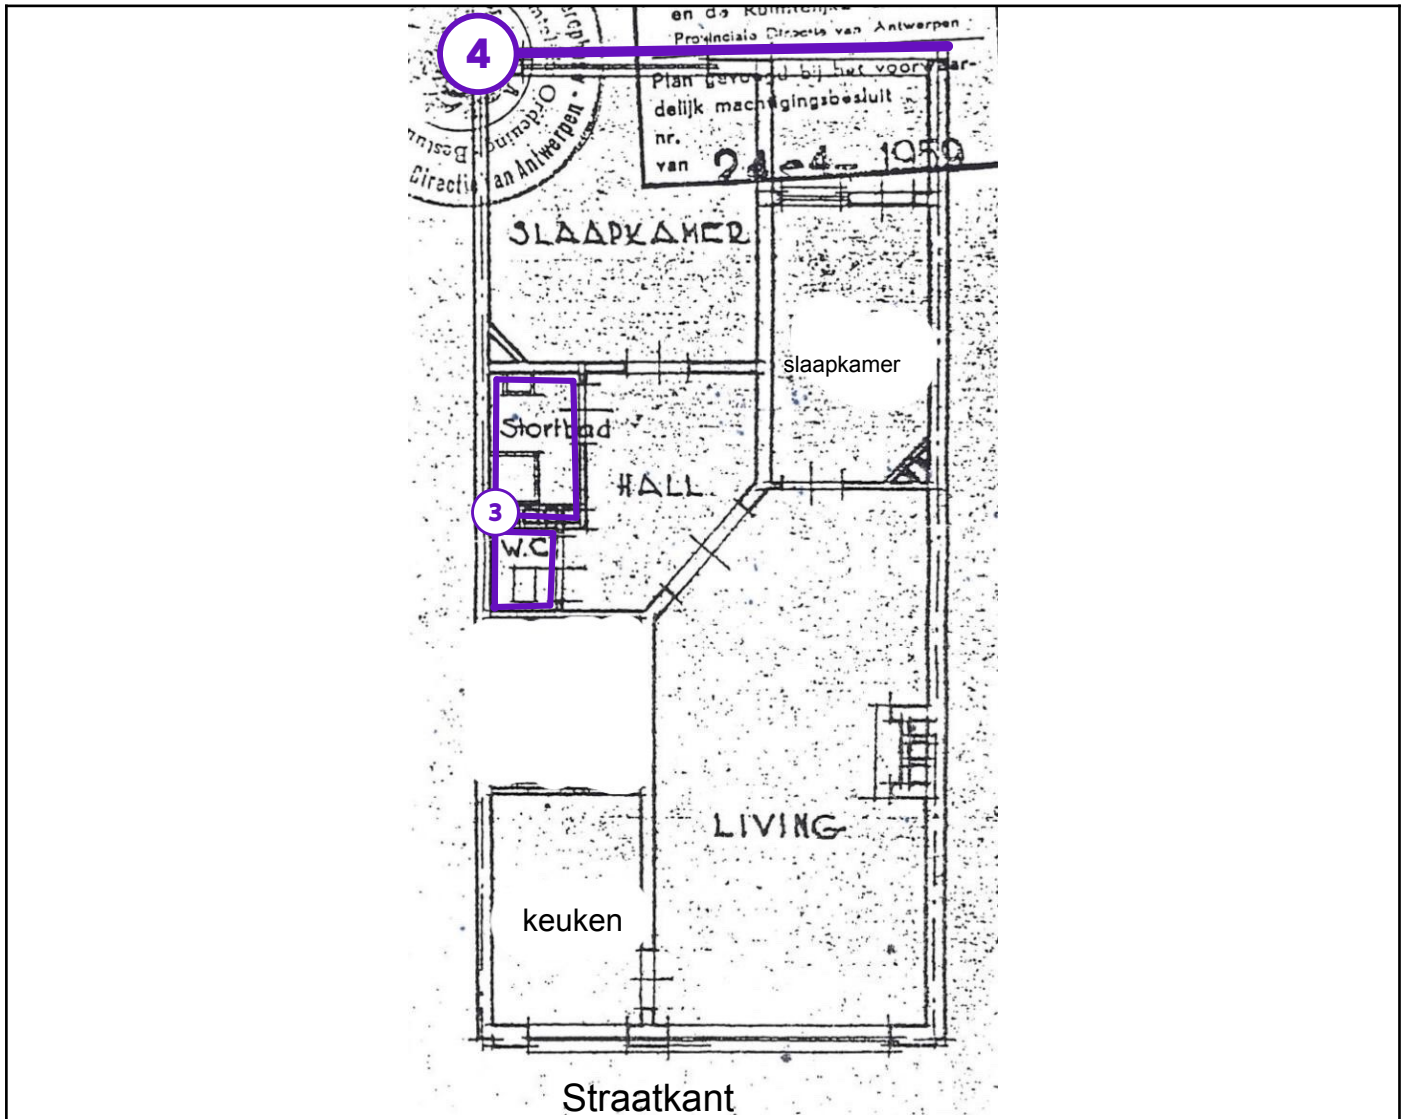
Plan 1.3: Appartement plan 2

Beschrijving	Type	Actie
3. Tegellijn achter faiencewandtegels	Advies	-
4. Asbesthoudende leien	Advies	-

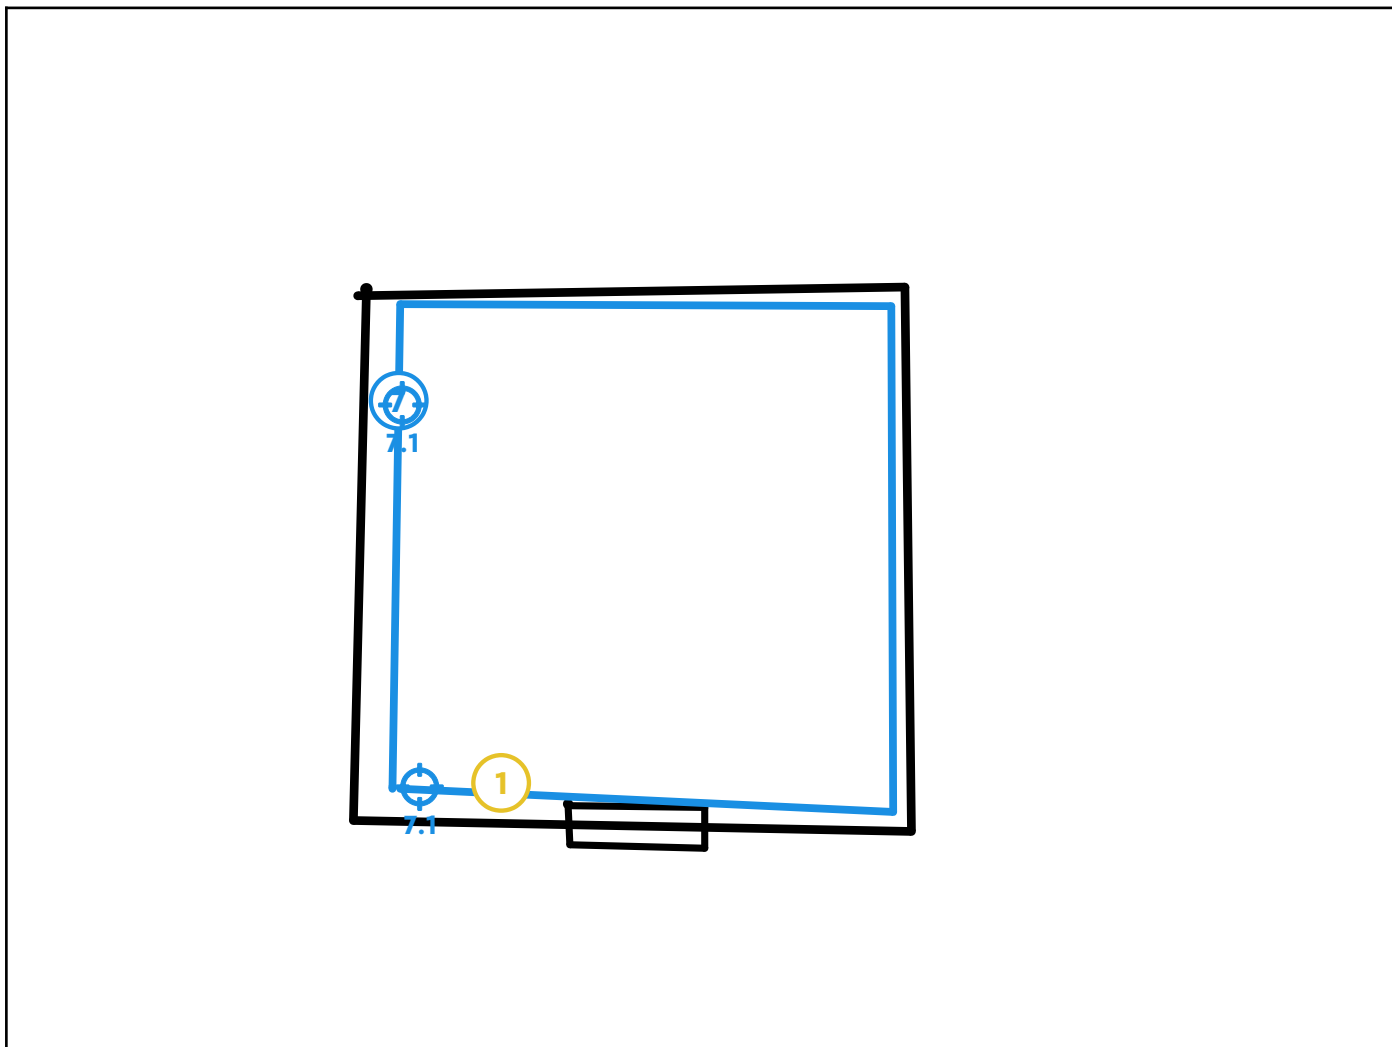
Plan 2.1: Berging plan

Beschrijving	Type	Actie
1. Bakeliet toepassingen (schakelaar/stopcontact/verdeeldozen)	Asbestmateriaal	Zorgvuldig beheren
7. Cementering kelder	Geen asbest	-
7.1 Code: MM3	Mengmonster	-

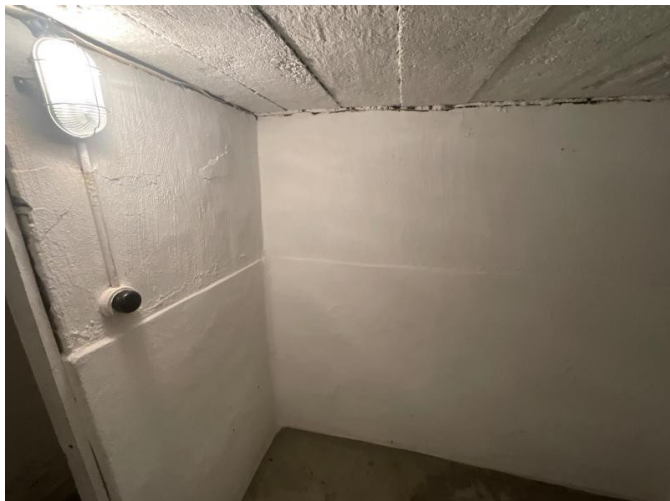
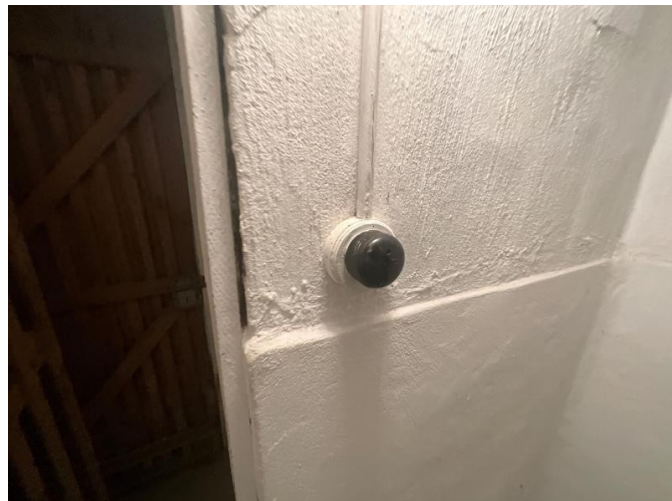
Fiche 1: Bakeliet toepassingen (schakelaar/stopcontact/verdeeldozen)

Asbestmateriaal

Het asbestmateriaal valt onder de mijlpaal van 2040.

Eindbeoordeling materiaalrisico	Laag materiaalrisico en/of verlaagde kans op vezelvrijgave
---------------------------------	--

Gebondenheid	Categorie 1: hechtgebonden in oorsprong
Asbestsoort (vezeltype)	Crocidoliet aanwezig
Asbestconcentratie	Laag (< 50%)
Afschermingsgraad van het gehele materiaal	Geheel of deels vrij aan de binnenlucht, maar geen contact met binnenluchtstromen
Toestand van het materiaal	Onbeschadigd, niet verweerd

- Zorg voor een veilig beheer. Vermijd het beschadigen van het asbestmateriaal. Controleer de toestand jaarlijks op wijzigingen.
- Voer bijkomende staalname(s) uit.

- Eenvoudige handelingen: mag via doe-het-zelf of door werknemer(s) met opleidingsattest eenvoudige handelingen
Schakelaars, stopcontacten, verdeeldozen en andere gelijkaardige hechtgebonden toepassingen kunnen via eenvoudige handelingen worden verwijderd door de eigenaar (doe-het-zelf) of door werknemer(s) met een opleidingsattest eenvoudige handelingen (min. 8 uur).

Vooraf dient steeds de elektriciteit te worden uitgeschakeld om elektrocutie- of brandgevaar te vermijden. De toepassing kan vervolgens voorzichtig losgeschroefd worden, zonder breken of beschadigen.

Tijdens de werken moeten steeds persoonlijke beschermingsmiddelen gedragen worden, bestaande uit een FFP3-mondmasker, wegwerpoverall CAT III type 5/6, wegwerphandschoenen en afspoelbaar schoeisel.

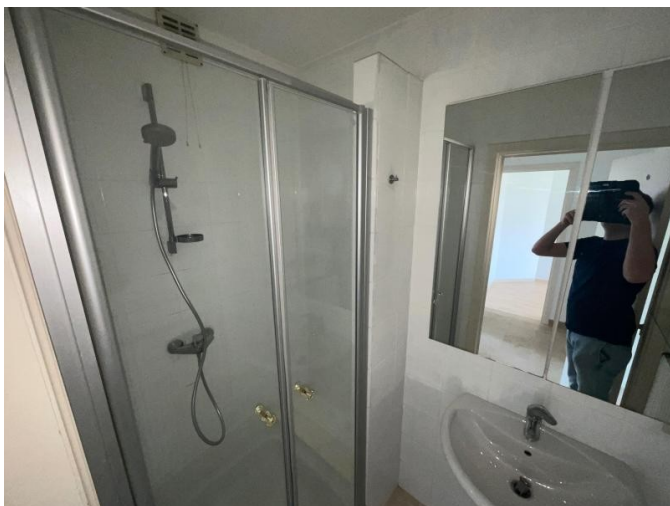
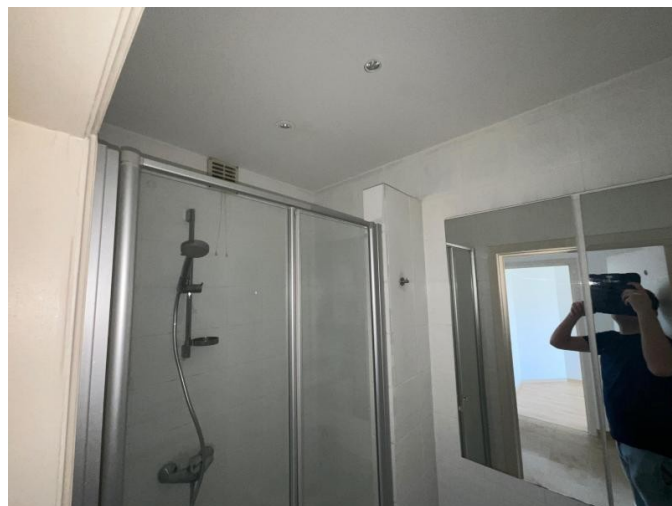
Informatie over een niet-asbestverdacht materiaal

Appartement maakt gebruik van verlaagd plafond. Aangezien dit een niet-destructief onderzoek betreft, is er niet onderzocht wat er zich mogelijks achter dit verlaagd plafond bevindt. Het is dus aangewezen om bijkomend onderzoek uit te voeren bij werken.

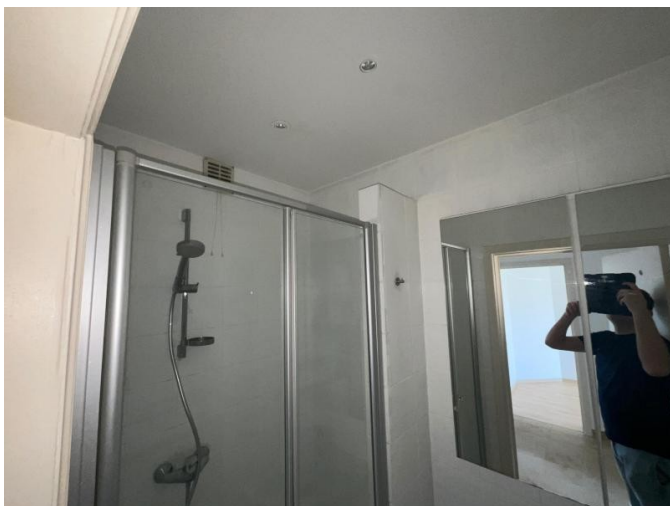
Informatie over een materiaal dat de asbestdeskundige niet kan waarnemen of vaststellen

Mogelijk bevindt er zich asbestverdachte tegelijm achter de wandtegels. Dit was niet waarneembaar, er waren geen bestaande beschadiging en/of openingen in de wandtegels. De lijmlaag is dus niet bereikbaar zonder destructief onderzoek en dient verder onderzocht te worden als de tegels van de wand worden verwijderd. Asbesthoudende tegelijm werd gebruikt tot midden jaren '80.

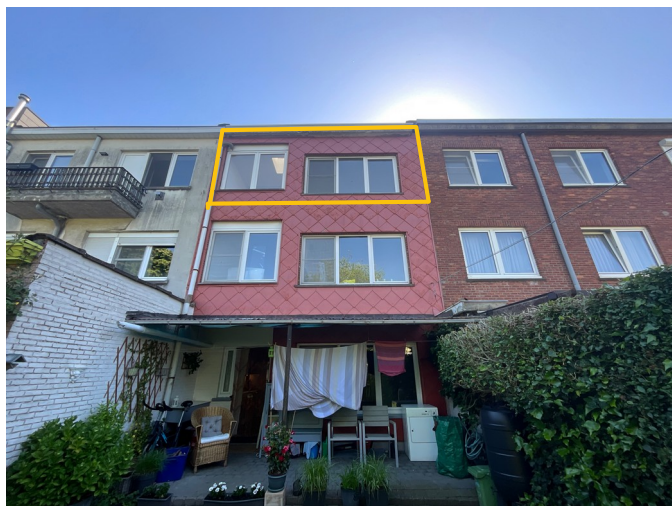
Informatie over een materiaal van een andere eigenaar

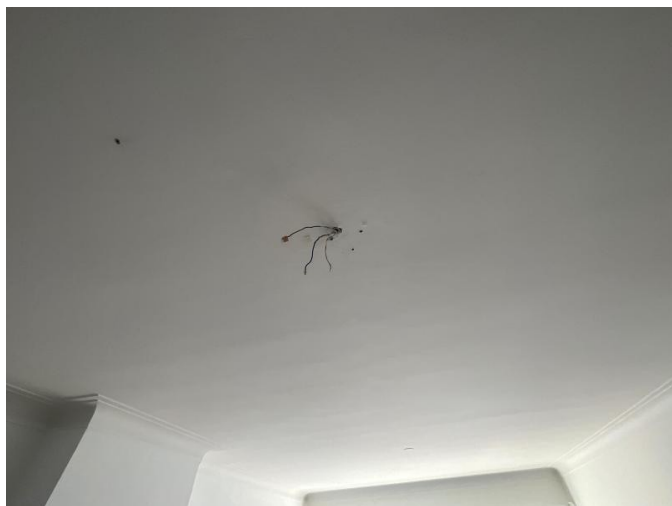
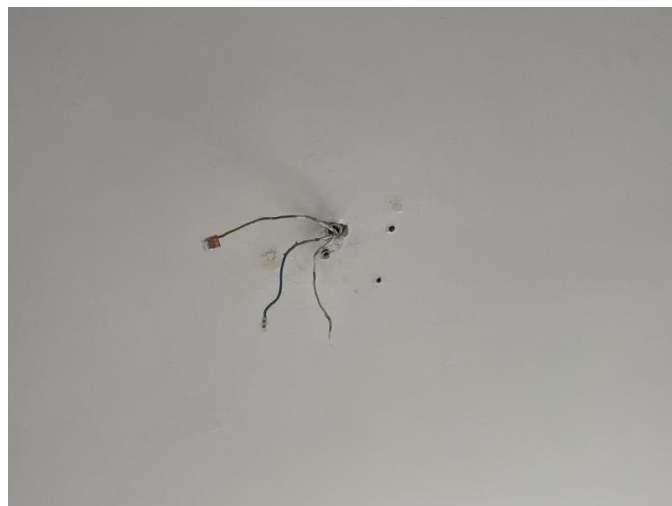
Fiche 5: Pleisterwerk plafond

Geen asbest

#	Type	Referentie	Resultaat
5.1	Mengmonster	MM2	Geen asbest

Beschrijving	Pleisterwerk plafond
Omgeving	Binnen
Primaire drager	Plafond
Bindmiddel van materiaal	Gips - kalk
Gebondenheid op basis van bindmiddel	Niet-hechtgebonden
Hoeveelheid (oppervlakte - dikte - aantal)	• 70,00 m ² - 1,00 cm - 1 stuk
Totaal volume	0,70 m ³
Identificatiemethode	Een monstername door de asbestdeskundige met laboanalyse door een asbestlabo.
Destructieve handeling voor identificatie	Nee
Opmerking	Volgens het inspectieprotocol is een monstername van het pleisterwerk verplicht om dit te identificeren als niet-asbesthoudend. Staal genomen in een droge en natte ruimte. Geen pleister in de cv ruimte en geen trappenhal aanwezig.

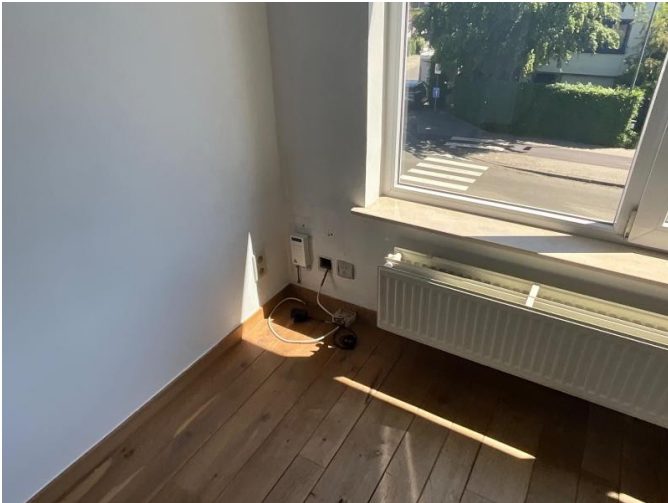
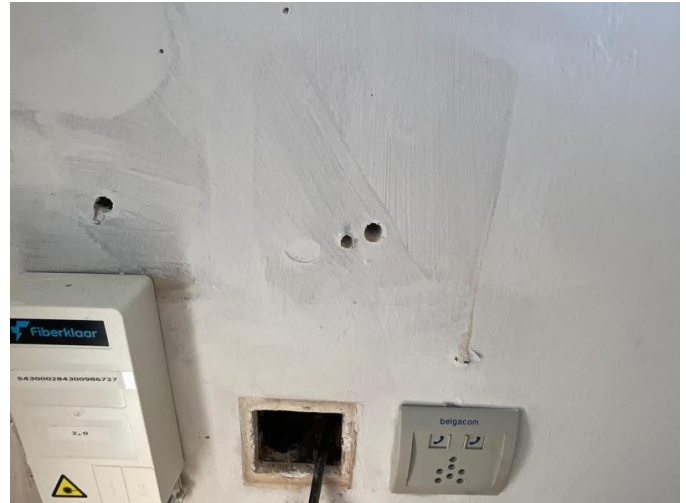
Fiche 6: Pleisterwerk binnenmuren

Geen asbest

#	Type	Referentie	Resultaat
6.1	Mengmonster	MM1	Geen asbest

Beschrijving	Pleisterwerk binnenmuren
Omgeving	Binnen
Primaire drager	Binnenwand
Bindmiddel van materiaal	Gips - kalk
Gebondenheid op basis van bindmiddel	Niet-hechtgebonden
Hoeveelheid (oppervlakte - dikte - aantal)	• 120,00 m ² - 1,00 cm - 1 stuk
Totaal volume	1,20 m ³
Identificatiemethode	Een monstername door de asbestdeskundige met laboanalyse door een asbestlabo.
Destructieve handeling voor identificatie	Nee
Opmerking	<p>Volgens het inspectieprotocol is een monstername van het pleisterwerk verplicht om dit te identificeren als niet-asbesthoudend.</p> <p>De vermelde oppervlaktes, diktes en volumes betreffen een beredeneerde schatting.</p> <p>Er worden geen rechten verleend aan deze oppervlaktes/diktes/volumes.</p> <p>Staal genomen in een cv ruimte, droge en natte ruimte. Geen trappenhal aanwezig.</p>

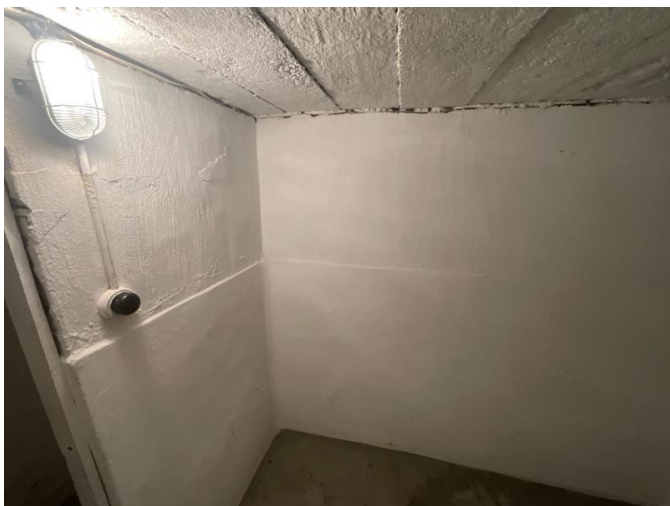
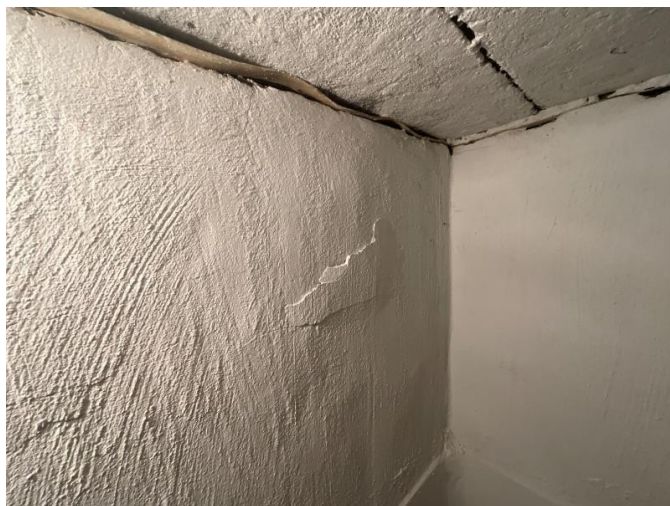
Fiche 7: Cementering kelder

Geen asbest

#	Type	Referentie	Resultaat
7.1	Mengmonster	MM3	Geen asbest

Beschrijving	Cementering kelder
Omgeving	Binnen
Primaire drager	Binnenwand
Bindmiddel van materiaal	Cement
Gebondenheid op basis van bindmiddel	Hecht
Hoeveelheid (gewicht - aantal)	<ul style="list-style-type: none">• 100,00 kg - 1 stuk
Totaal gewicht	100,00 kg
Identificatiemethode	Een monstername door de asbestdeskundige met laboanalyse door een asbestlabo.
Destructieve handeling voor identificatie	Nee
Opmerking	<p>De vermelde oppervlaktes, diktes en volumes betreffen een beredeende schatting.</p> <p>Er worden geen rechten verleend aan deze oppervlaktes/diktes/volumes</p>
