# Asbestinventarisatetest

Oude-Godstraat 176, 2650 Edegem

Attestnummer : 20260608-000160.000

## Niet-asbestveilig

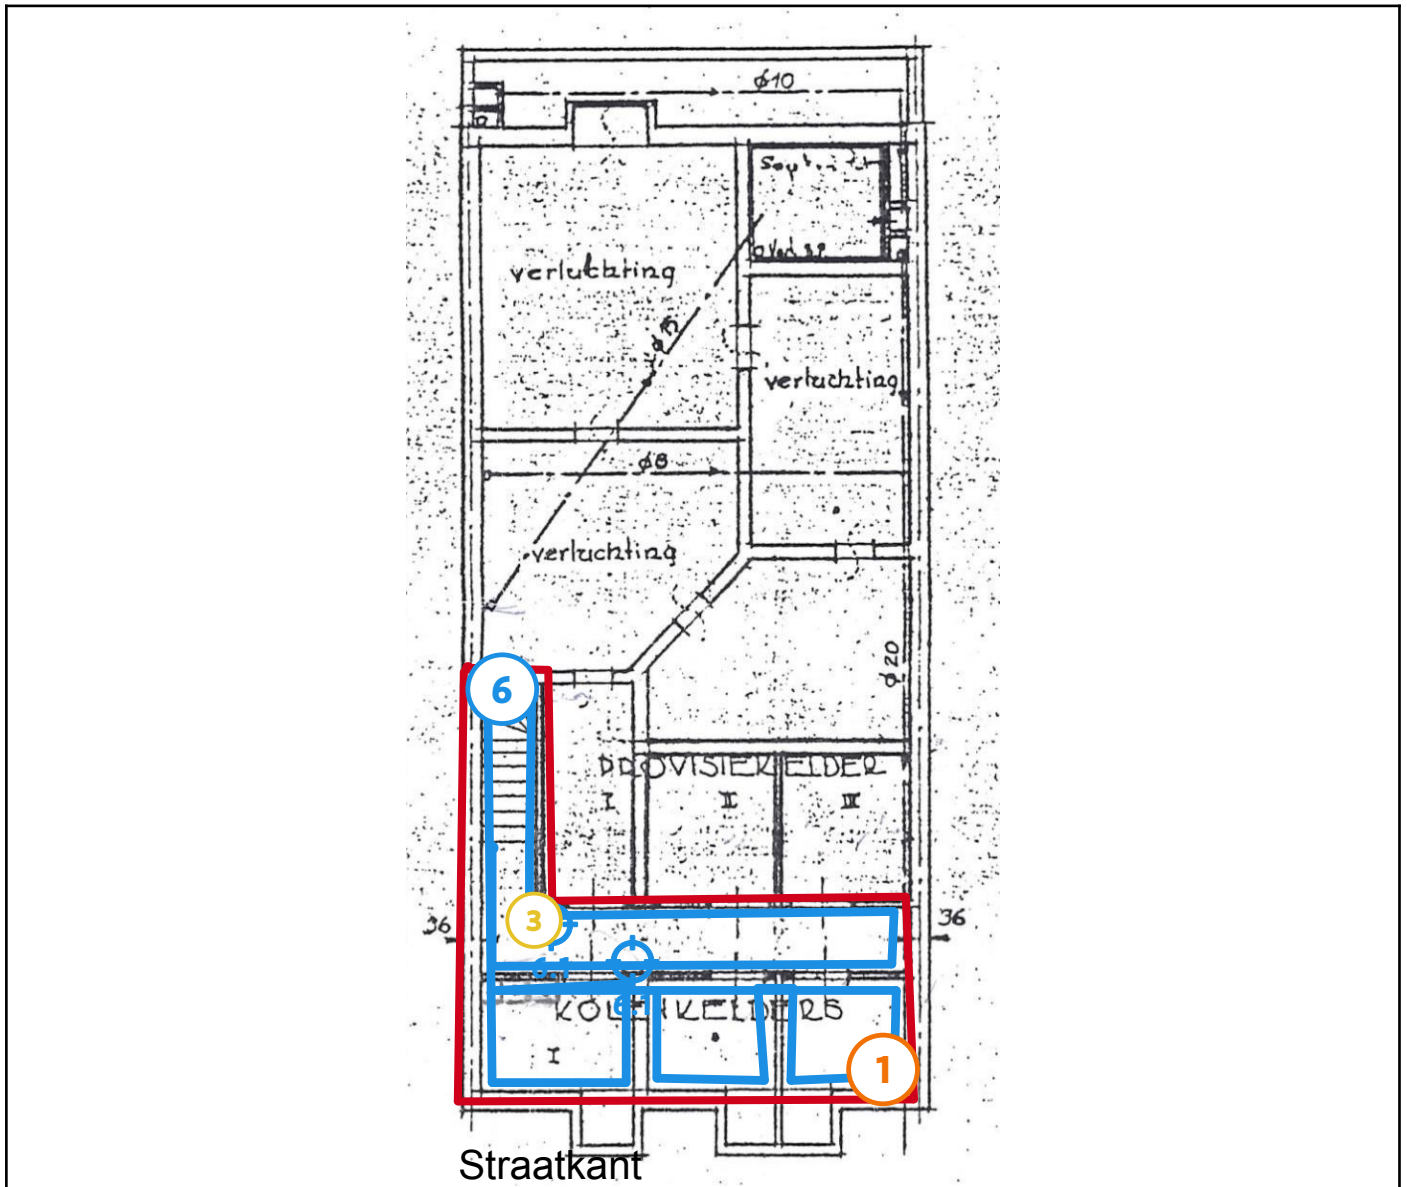
# Plan 1.1: Kelder

Beschrijving	Type	Actie
1. Cementen doorvoer	Asbestmateriaal	Verwijderen
3. Bakeliet toepassingen (schakelaar/stopcontact/verdeeldozen)	Asbestmateriaal	Zorgvuldig beheren
6. Cementering kelder	Geen asbest	-
6.1 Code: MM4	Mengmonster	-

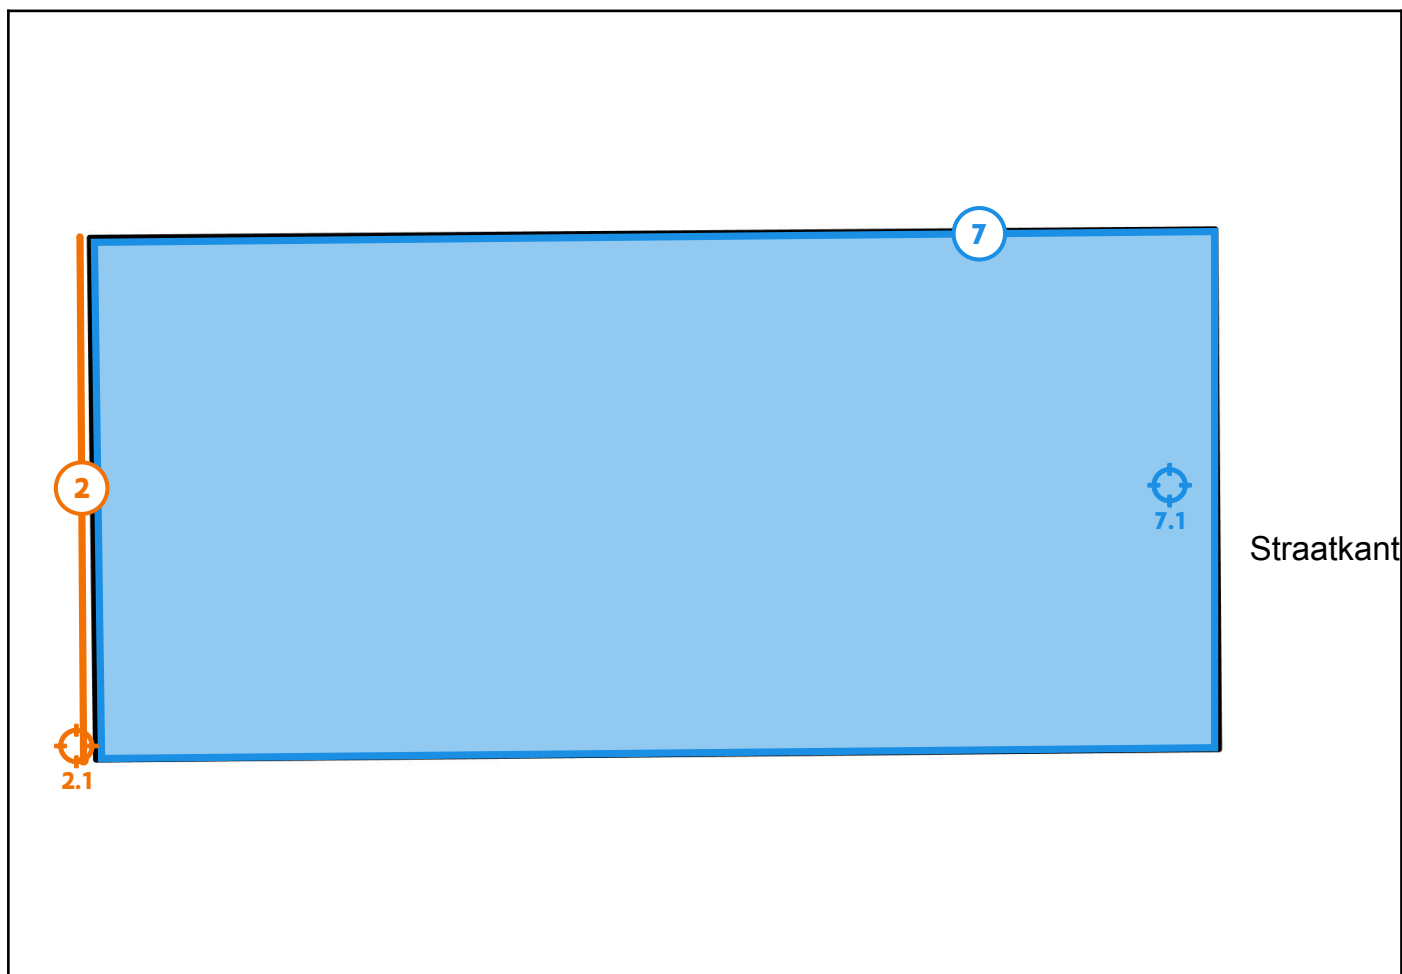
## Plan 1.6: Buitenschil

Beschrijving	Type	Actie
2. Leien achtergevel	Asbestmateriaal	<a href="#">Verwijderen</a>
2.1 Code: PM6	Puntmonster	-
7. Roofing plat dak	Geen asbest	-
7.1 Code: PM5	Puntmonster	-

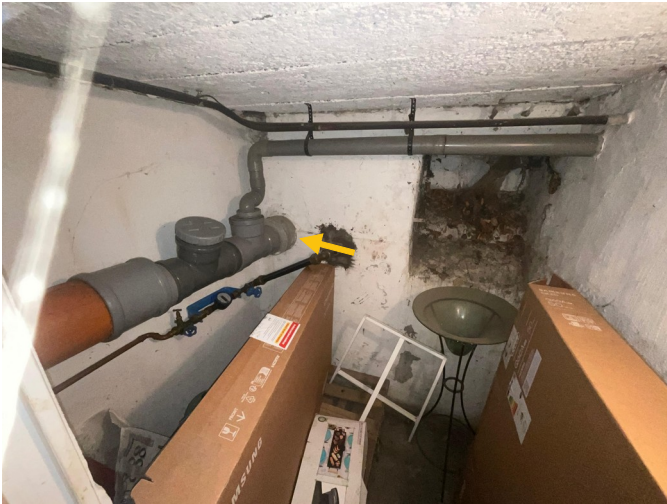
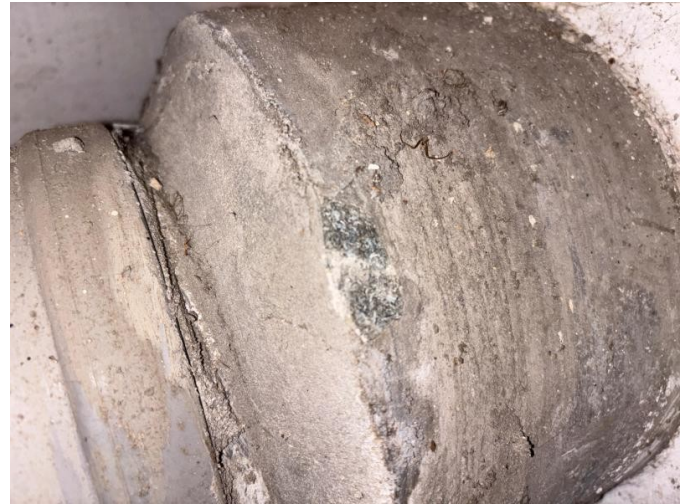
Het asbestmateriaal valt onder de mijlpaal van 2040.

Eindbeoordeling materiaalrisico	Verhoogd materiaalrisico en/of verhoogde kans op vezelvrijgave
---------------------------------	--

Gebondenheid	Categorie 1: hechtgebonden in oorsprong
Asbestsoort (vezeltype)	Crocidoliet aanwezig
Asbestconcentratie	Laag (< 50%)
Afschermingsgraad van het gehele materiaal	Geheel of deels vrij aan de binnenlucht, maar geen contact met binnenluchtstromen
Toestand van het materiaal	Licht beschadigd, licht verweerd. Intacte calciumsilicaatplaat of materiaal met categorie 3-gebondenheid

Beschrijving	Cementen doorvoer
Omgeving	Binnen
Primaire drager	Sanitaire infrastructuur en uitrusting (toe- en afvoer)
Asbestmateriaal	Buis, koker, leiding, pijp, doorvoer
Bindmiddel van asbestmateriaal	Cement
Gebondenheid op basis van bindmiddel	Hecht
Hoeveelheid (lengte - omtrek - dikte - aantal)	<ul style="list-style-type: none"><li>• 0,50 m - 30,00 cm - 1,00 cm - 1 stuk</li></ul>
Totaal volume	0,002 m <sup>3</sup>
Eenvoudig bereikbaar	Ja
Bevestigingswijze	<ul style="list-style-type: none"><li>• Geklemd</li><li>• Verlijmd, ingegoten, versmeerd</li></ul>
Identificatiemethode	De asbestdeskundige beoordeelt het materiaal als asbesthoudend, en dit zonder monsternamen.
Destructieve handeling voor identificatie	Nee
Opmerking	<p>De vermelde oppervlaktes, diktes en volumes betreffen een bereedeneerde schatting.</p> <p>Er worden geen rechten verleend aan deze oppervlaktes/diktes/volumes.</p> <p>Er kan geen uitspraak gedaan worden over het niet zichtbare gedeelte</p>

Verwijderen

- Zorg voor een veilig beheer. Vermijd het beschadigen van het asbestmateriaal. Controleer de toestand jaarlijks op wijzigingen.
- Scherm in afwachting van verwijdering het asbestmateriaal af van luchtstromingen en verstoring: bijvoorbeeld door het te verpakken, te fixeren, af te dekken, signalisatie - afbakening aan te brengen, ...

- Eenvoudige handelingen: mag via doe-het-zelf of door werknemer(s) met opleidingsattest eenvoudige handelingen  
De asbestcementen doorvoer betreft een hechtgebonden toepassing. Zolang de doorvoer intact is en zonder breken, zagen of andere mechanische bewerkingen kan worden verwijderd, kan de verwijdering gebeuren via eenvoudige handelingen, door de eigenaar (doe-het-zelf) of door werknemer(s) met een geldig opleidingsattest eenvoudige handelingen (min. 8 uur).

De doorvoer wordt op voorhand bevochtigd of gefixeerd en voorzichtig in zijn geheel losgenomen uit de muuropening. Indien de doorvoer vastzit, mag geen mechanische bewerking (zoals uitslijpen of uitbreken) worden uitgevoerd.

- Eenvoudige handelingen: enkel door erkend asbestverwijderaar  
Indien de doorvoer niet intact worden verwijderd zonder uitbreken, zagen of andere mechanische bewerkingen bestaat een verhoogd risico op vezelvrijgave.

De verwijdering kan technisch gebeuren via eenvoudige handelingen, maar uitsluitend door een erkend asbestverwijderaar, met toepassing van bijkomende beheersmaatregelen.

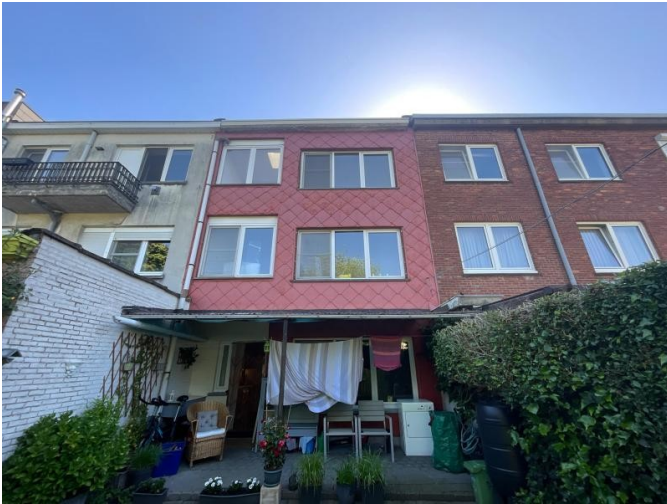
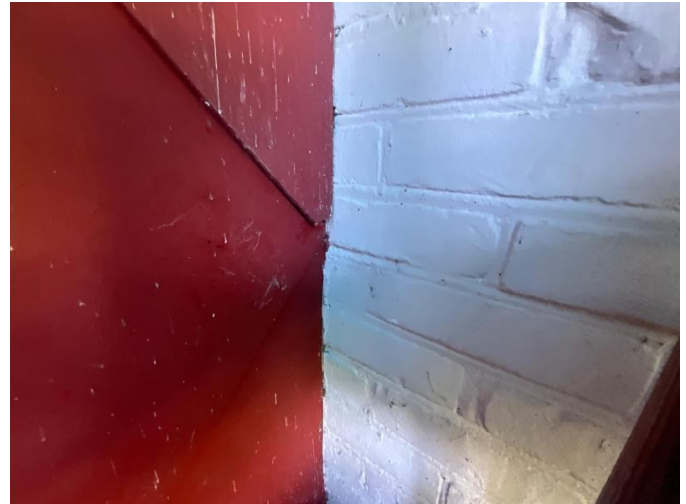
Het asbestmateriaal valt onder de mijlpaal van 2034.

Boren, zagen, schuren, slijpen, breken of andere mechanische bewerkingen van de asbestcementleien, evenals herstel- of bevestigingswerken aan de gevel, kunnen aanleiding geven tot stofvorming en vezelvrijgave en vormen een blootstellingsrisico.

Laag materiaalrisico en/of verlaagde kans op vezelvrijgave

Gebondenheid	Categorie 1: hechtgebonden in oorsprong
Asbestsoort (vezeltype)	Alleen chrysotiel aanwezig
Asbestconcentratie	Laag (< 50%)
Afschermingsgraad van het gehele materiaal	Geheel of deels vrij aan de buitenlucht, maar geen contact met binnenlucht
Toestand van het materiaal	Licht beschadigd, licht verweerd. Intacte calciumsilicaatplaat of materiaal met categorie 3-gebondenheid

#	Type	Referentie	Resultaat
2.1	Puntmonster	PM6	Chrysotiel

<b>Beschrijving</b>	Leien achtergevel
<b>Omgeving</b>	Buiten
<b>Primaire drager</b>	Wand buitenschil
<b>Asbestmateriaal</b>	Dak- en gevelbekleding - Lei, shingle
<b>Bindmiddel van asbestmateriaal</b>	Cement
<b>Gebondenheid op basis van bindmiddel</b>	Hecht
<b>Hoeveelheid (oppervlakte - aantal)</b>	<ul style="list-style-type: none"><li>• 60,00 m<sup>2</sup> - 1 stuk</li></ul>
<b>Totale oppervlakte</b>	60,00 m <sup>2</sup>
<b>Eenvoudig bereikbaar</b>	Ja
<b>Bevestigingswijze</b>	<ul style="list-style-type: none"><li>• Genageld, geniet</li></ul>
<b>Identificatiemethode</b>	Een monstername door de asbestdeskundige met laboanalyse door een asbestlabo.
<b>Destructieve handeling voor identificatie</b>	Nee
<b>Opmerking</b>	<p>De vermelde oppervlaktes, diktes en volumes betreffen een beredeneerde schatting.</p> <p>Er worden geen rechten verleend aan deze oppervlaktes/diktes/volumes</p>

Verwijderen

- Zorg voor een veilig beheer. Vermijd het beschadigen van het asbestmateriaal. Controleer de toestand jaarlijks op wijzigingen.
- Hemelwater dat afspoelt van asbestcement daken of gevels kan asbestdeeltjes bevatten. Gebruik het enkel voor gesloten circuits (bv. spoelen toiletten). Reinig na het vervangen van het dak of de gevel de dakgoten en regenwaterput of -ton om asbesthoudend sediment of slib te verwijderen

- Eenvoudige handelingen: mag via doe-het-zelf of door werknemer(s) met opleidingsattest eenvoudige handelingen  
De leien aan de achtergevel zijn uitgevoerd in asbestcement en betreffen een hechtgebonden toepassing. Zolang de leien intact zijn en zonder breken, slijpen of andere mechanische bewerkingen kunnen worden verwijderd, kan de verwijdering gebeuren via eenvoudige handelingen, door de eigenaar (doe-het-zelf) of door werknemer(s) met een geldig opleidingsattest eenvoudige handelingen (min. 8 uur).

De leien worden op voorhand bevochtigd of gefixeerd en vervolgens voorzichtig één voor één losgemaakt en in hun geheel verwijderd. De leien mogen niet gebroken of gegooid worden. Het gebruik van stortkokers is

- Eenvoudige handelingen: enkel door erkend asbestverwijderaar  
Indien de leien beschadigd, verweerd of breukgevoelig zijn, is verwijdering via eenvoudige handelingen door een erkend asbestverwijderaar aanbevolen.

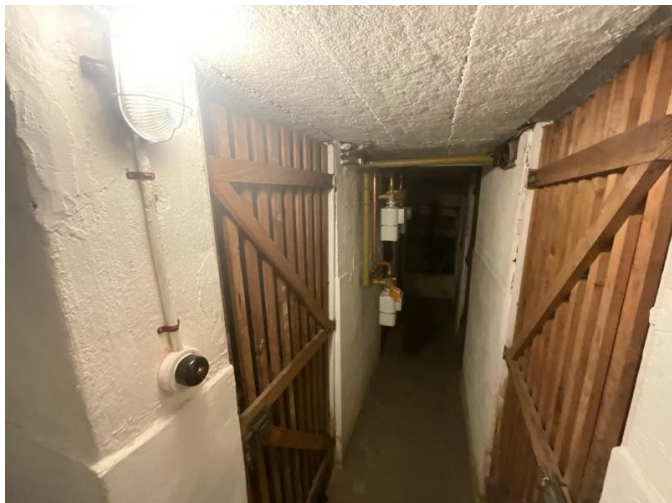
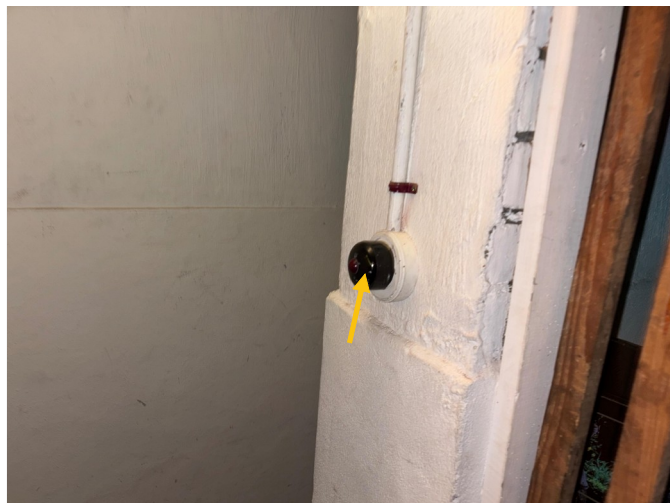
## Fiche 3: Bakeliet toepassingen (schakelaar/stopcontact/verdeeldozen)

Het asbestmateriaal valt onder de mijlpaal van 2040.

Eindbeoordeling materiaalrisico	Laag materiaalrisico en/of verlaagde kans op vezelvrijgave
---------------------------------	--

Gebondenheid	Categorie 1: hechtgebonden in oorsprong
Asbestsoort (vezeltype)	Crocidoliet aanwezig
Asbestconcentratie	Laag (< 50%)
Afschermingsgraad van het gehele materiaal	Geheel of deels vrij aan de binnenlucht, maar geen contact met binnenluchtstromen
Toestand van het materiaal	Onbeschadigd, niet verweerd

Beschrijving	Bakeliet toepassingen (schakelaar/stopcontact/verdeeldozen)
Omgeving	Binnen
Primaire drager	Communicatie en elektrische infrastructuur en uitrusting
Asbestmateriaal	Plaat, paneel, tablet - Type Bakeliet
Bindmiddel van asbestmateriaal	Kunststof of -hars
Gebondenheid op basis van bindmiddel	Hecht
Hoeveelheid (oppervlakte - dikte - aantal)	<ul style="list-style-type: none"><li>• 0,02 m<sup>2</sup> - 1,00 cm - 1 stuk</li></ul>
Totaal volume	< 0,001 m <sup>3</sup>
Eenvoudig bereikbaar	Ja
Bevestigingswijze	<ul style="list-style-type: none"><li>• Geschroefd</li></ul>
Identificatiemethode	<p>De asbestdeskundige beoordeelt het materiaal als asbestverdacht en dus asbesthoudend, en dit zonder monstername.</p> <p>Motivatie: De monstername brengt andere schade aan dan schade die inherent is aan de monstername.</p>
Destructieve handeling voor identificatie	Nee
Opmerking	<p>De vermelde oppervlaktes, diktes en volumes betreffen een bereedeneerde schatting.</p> <p>Er worden geen rechten verleend aan deze oppervlaktes/diktes/volumes.</p>

Zorgvuldig beheren

- Zorg voor een veilig beheer. Vermijd het beschadigen van het asbestmateriaal. Controleer de toestand jaarlijks op wijzigingen.
- Voer bijkomende staalname(s) uit.

- Eenvoudige handelingen: mag via doe-het-zelf of door werknemer(s) met opleidingsattest eenvoudige handelingen  
Schakelaars, stopcontacten, verdeeldozen en andere gelijkaardige hechtgebonden toepassingen kunnen via eenvoudige handelingen worden verwijderd door de eigenaar (doe-het-zelf) of door werknemer(s) met een opleidingsattest eenvoudige handelingen (min. 8 uur).

Vooraf dient steeds de elektriciteit te worden uitgeschakeld om elektrocutie- of brandgevaar te vermijden. De toepassing kan vervolgens voorzichtig losgeschroefd worden, zonder breken of beschadigen.

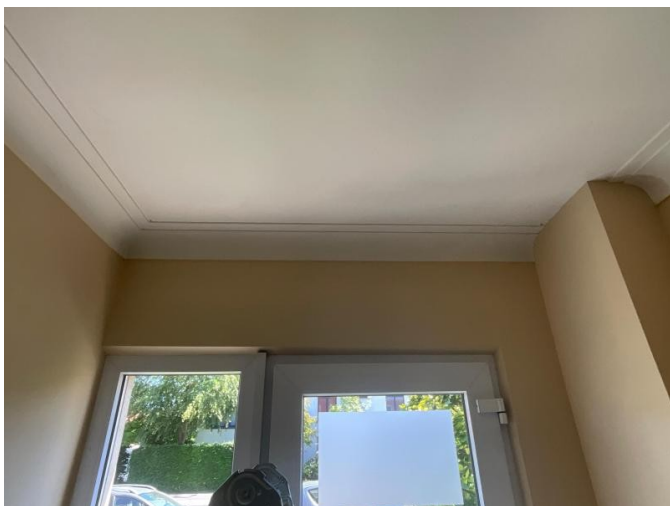
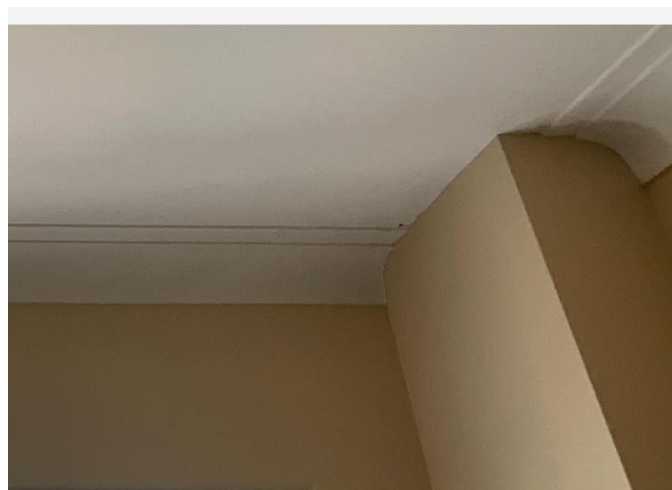
## Fiche 4: Pleisterwerk plafond hal

Geen asbest

#	Type	Referentie	Resultaat
4.1	Mengmonster	MM2	Geen asbest

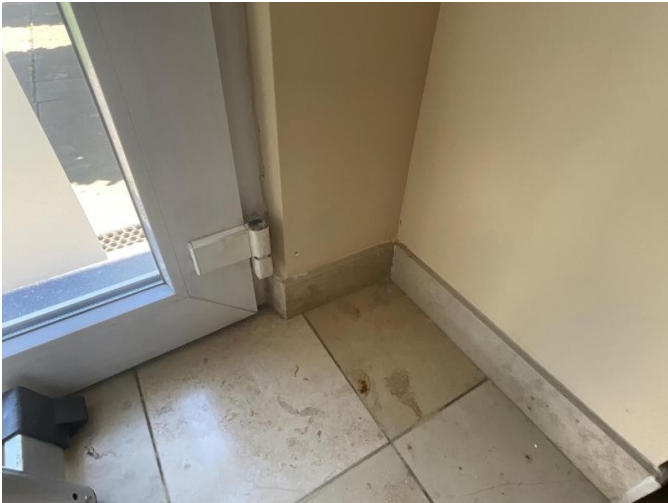
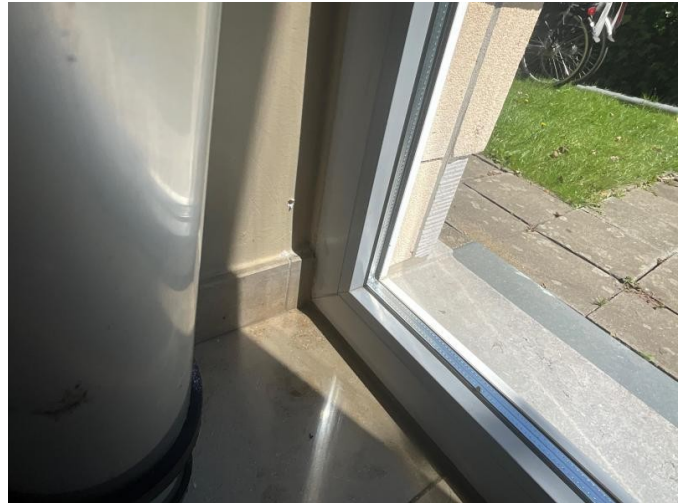
## Fiche 5: Pleisterwerk binnenmuren hal

Geen asbest

#	Type	Referentie	Resultaat
5.1	Mengmonster	MM3	Geen asbest

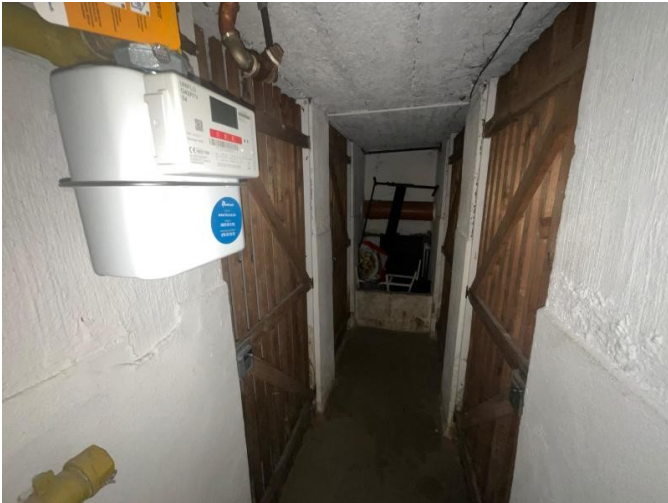
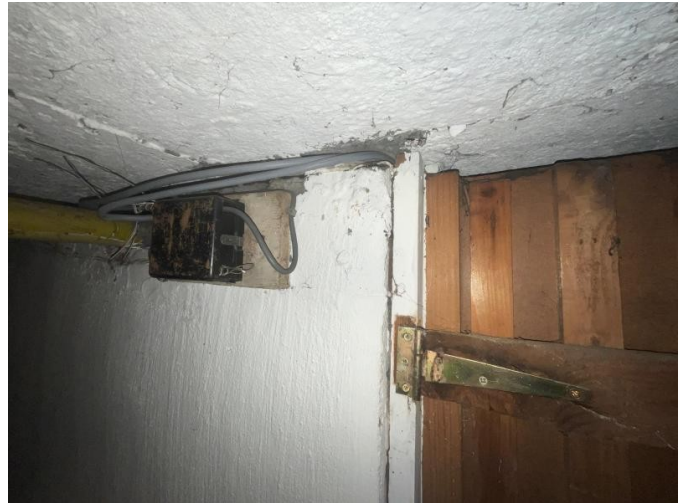
## Fiche 6: Cementering kelder

Geen asbest

#	Type	Referentie	Resultaat
6.1	Mengmonster	MM4	Geen asbest

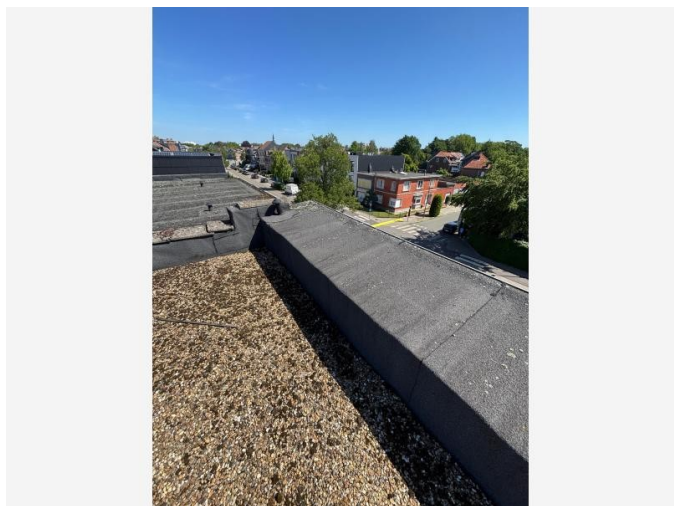
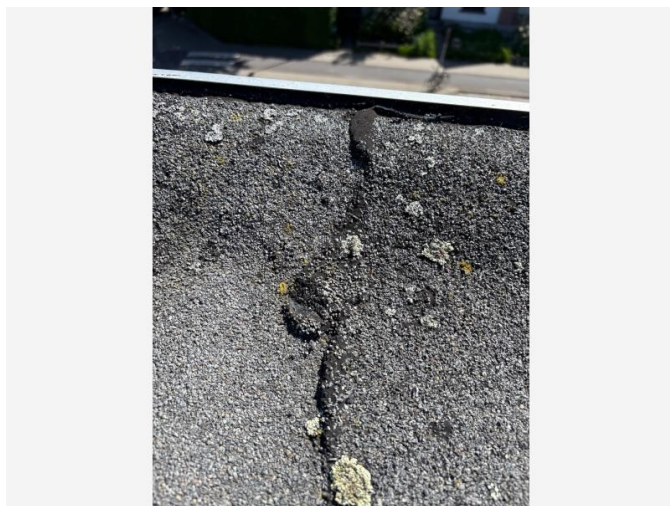
## Fiche 7: Roofing plat dak

Geen asbest

#	Type	Referentie	Resultaat
7.1	Puntmonster	PM5	Geen asbest

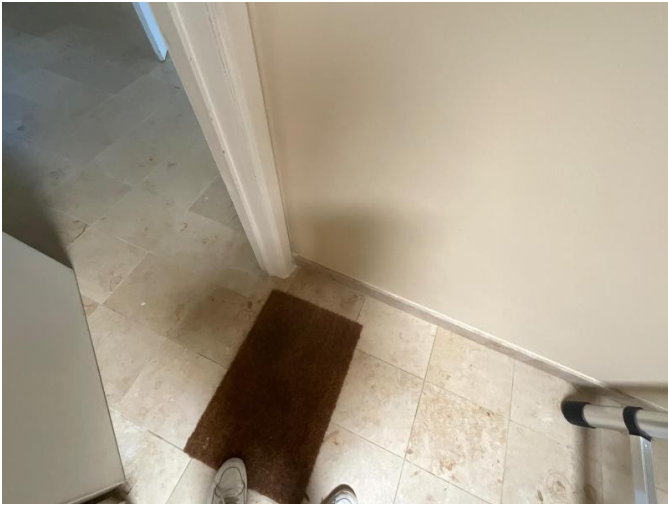
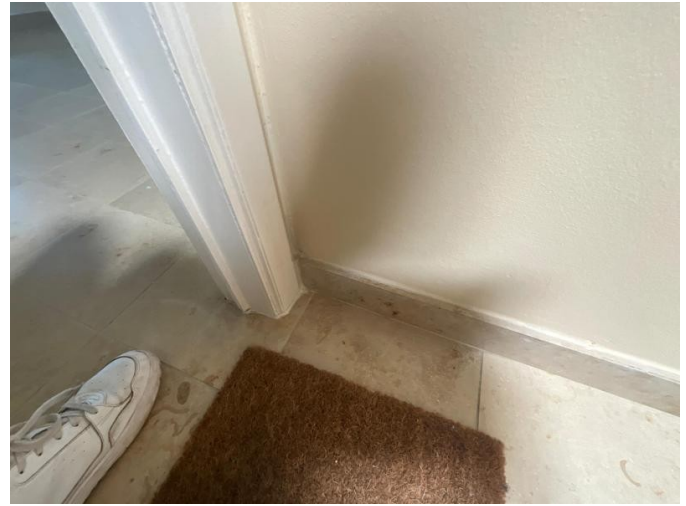
## Fiche 8: Pleisterwerk trappenhall

Geen asbest

#	Type	Referentie	Resultaat
8.1	Mengmonster	MM1	Geen asbest

<b>Beschrijving</b>	Pleisterwerk trappenhal
<b>Omgeving</b>	Binnen
<b>Primaire drager</b>	Vaste trap, vaste ladder
<b>Bindmiddel van materiaal</b>	Gips - kalk
<b>Gebondenheid op basis van bindmiddel</b>	Niet-hechtgebonden
<b>Hoeveelheid (oppervlakte - dikte - aantal)</b>	• 120,00 m <sup>2</sup> - 1,00 cm - 1 stuk
<b>Totaal volume</b>	1,20 m <sup>3</sup>
<b>Identificatiemethode</b>	Een monstername door de asbestdeskundige met laboanalyse door een asbestlabo.
<b>Destructieve handeling voor identificatie</b>	Nee
<b>Opmerking</b>	<p>Volgens het inspectieprotocol is een monstername van het pleisterwerk verplicht om dit te identificeren als niet-asbesthoudend.</p> <p>De vermelde oppervlaktes, diktes en volumes betreffen een beredeneerde schatting.</p> <p>Er worden geen rechten verleend aan deze oppervlaktes/diktes/volumes.</p> <p>Staal genomen van plafond en muur, geen pleister onderaan de trap.</p>

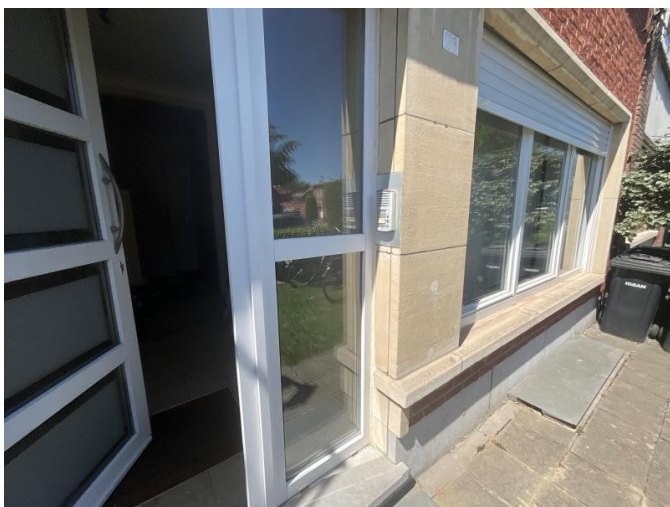
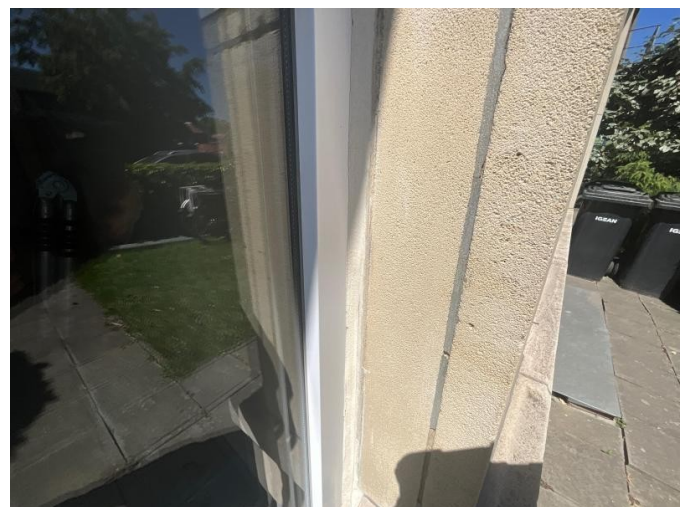
### Fiche 10: Kit ramen (niet verdacht)

Beschrijving	Notitie	Terug te vinden op plannen
Fiche 9: Rookgaskanaal	-	-
Fiche 10: Kit ramen (niet verdacht)	Schrijnwerk aan woning is afgedicht met siliconen. Deze zijn niet asbestverdacht.	-
