Asbestinventarisatetest

Oude-Godstraat 176/0.0, 2650 Edegem

Attestnummer : 20260608-000155.000

Uitgegeven op : 08.06.2026

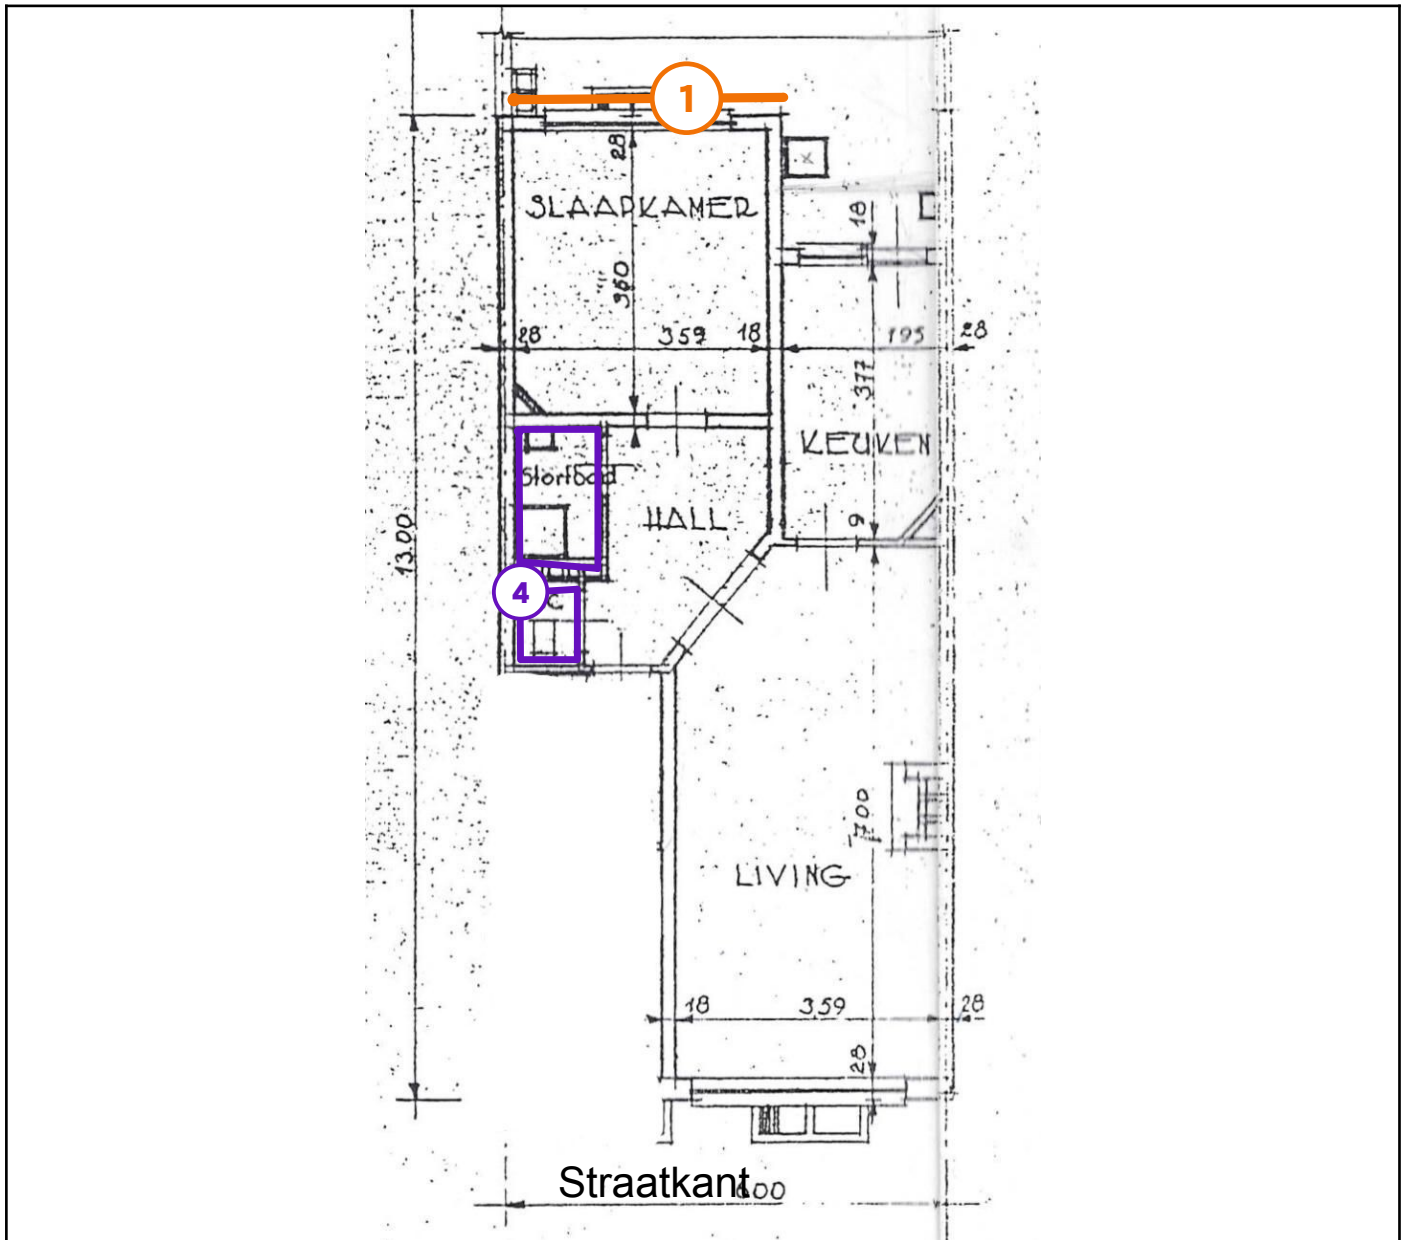
Plan 1.3: Appartement plan 2

Beschrijving	Type	Actie
1. Astbesthoudende leien	Asbestmateriaal	Verwijderen
4. Tegellijm achter faiencewandtegels	Advies	-

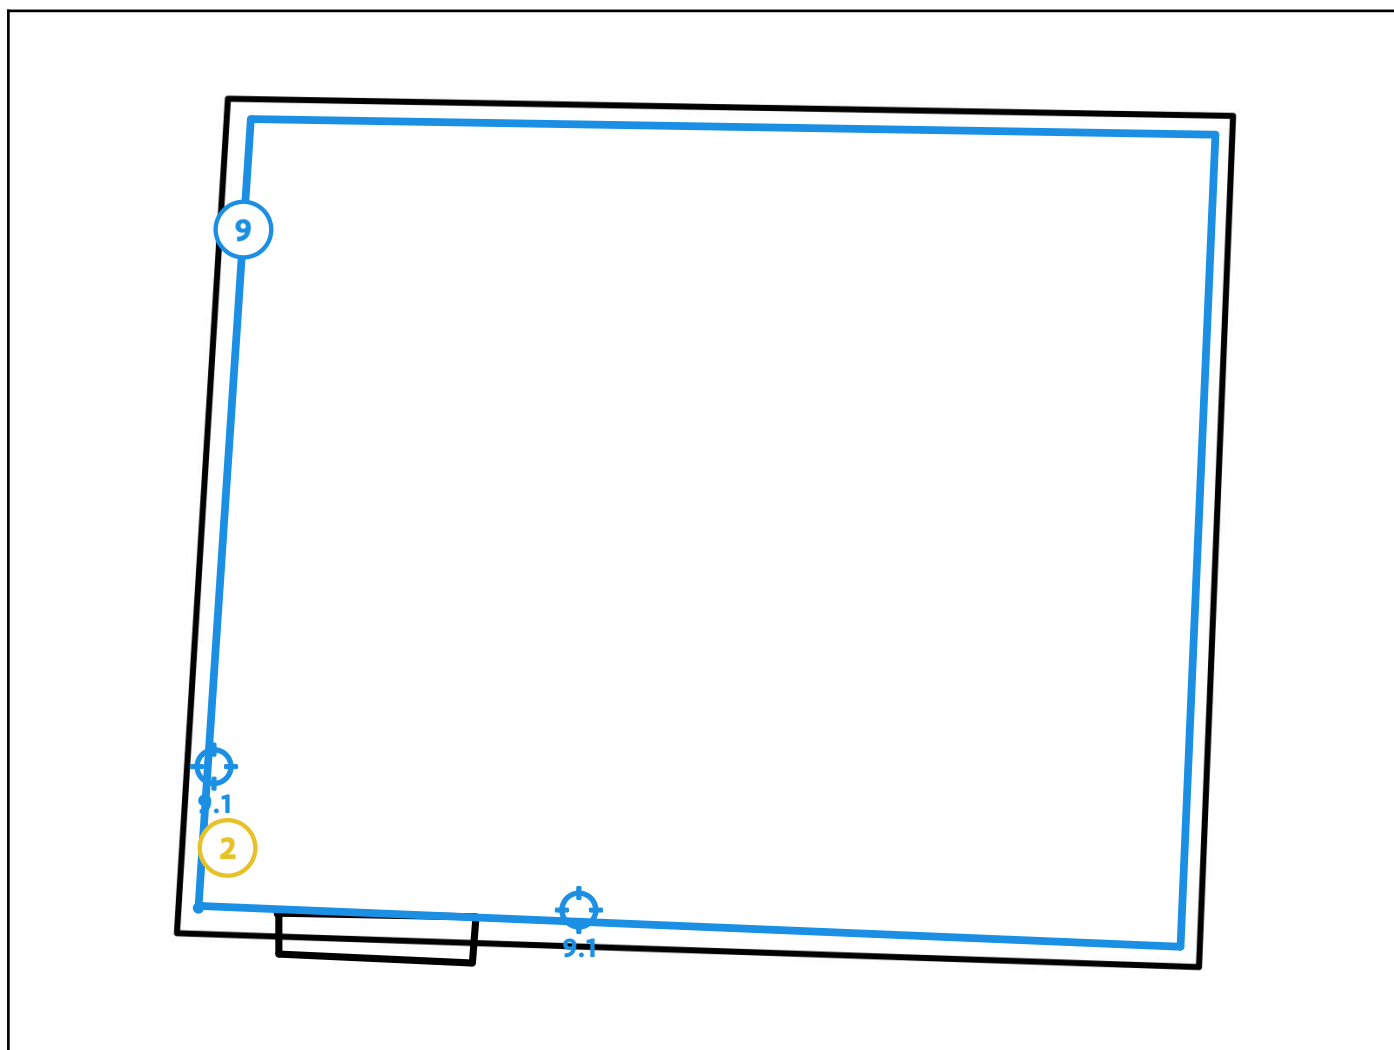
Plan 3.1: Berging plan

Beschrijving	Type	Actie
2. Bakeliet toepassingen (schakelaar/stopcontact/verdeeldozen)	Asbestmateriaal	Zorgvuldig beheren
9. Cementering kelder	Geen asbest	-
9.1 Code: MM3	Mengmonster	-

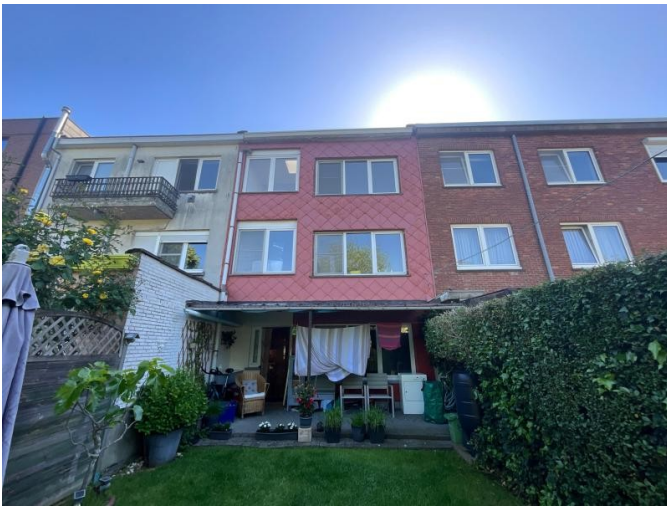
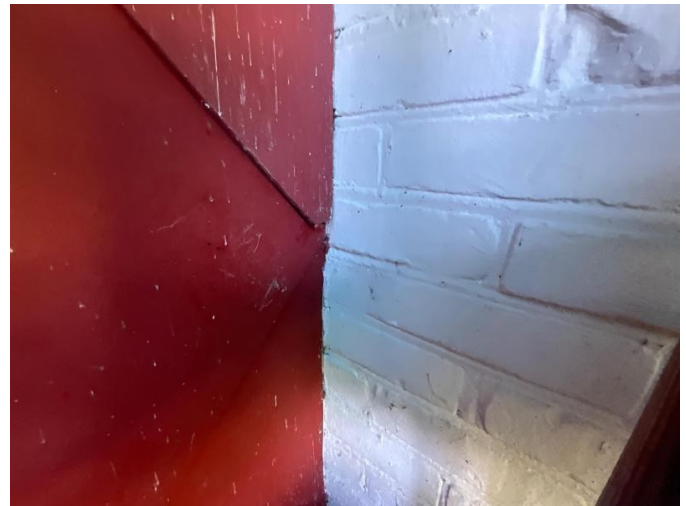
Het asbestmateriaal valt onder de mijlpaal van 2034.

Verwijderen

- Eenvoudige handelingen: mag via doe-het-zelf of door werknemer(s) met opleidingsattest eenvoudige handelingen
De leien aan de achtergevel zijn uitgevoerd in asbestcement en betreffen een hechtgebonden toepassing. Zolang de leien intact zijn en zonder breken, slijpen of andere mechanische bewerkingen kunnen worden verwijderd, kan de verwijdering gebeuren via eenvoudige handelingen, door de eigenaar (doe-het-zelf) of door werknemer(s) met een geldig opleidingsattest eenvoudige handelingen (min. 8 uur).

Boren, zagen, schuren, slijpen, breken of andere mechanische bewerkingen van de asbestcementleien, evenals herstel- of bevestigingswerken aan de gevel, kunnen aanleiding geven tot stofvorming en vezelvrijgave en vormen een blootstellingsrisico.

Laag materiaalrisico en/of verlaagde kans op vezelvrijgave

Gebondenheid	Categorie 1: hechtgebonden in oorsprong
Asbestsoort (vezeltype)	Alleen chrysotiel aanwezig
Asbestconcentratie	Laag (< 50%)
Afschermingsgraad van het gehele materiaal	Geheel of deels vrij aan de buitenlucht, maar geen contact met binnenlucht
Toestand van het materiaal	Licht beschadigd, licht verweerd. Intacte calciumsilicaatplaat of materiaal met categorie 3-gebondenheid

Beschrijving	Astbesthoudende leien
Omgeving	Buiten
Primaire drager	Wand buitenschil
Asbestmateriaal	Dak- en gevelbekleding - Lei, shingle
Bindmiddel van asbestmateriaal	Cement
Gebondenheid op basis van bindmiddel	Hecht
Hoeveelheid (oppervlakte - aantal)	<ul style="list-style-type: none">• 10,00 m² - 1 stuk
Totale oppervlakte	10,00 m ²
Eenvoudig bereikbaar	Ja
Bevestigingswijze	<ul style="list-style-type: none">• Genageld, geniet
Identificatiemethode	De asbestdeskundige gebruikt een bestaande laboanalyse als bewijsdocument met bevestiging door vaststelling en expertise.
Destructieve handeling voor identificatie	Nee

- Zorg voor een veilig beheer. Vermijd het beschadigen van het asbestmateriaal. Controleer de toestand jaarlijks op wijzigingen.
- Verwijder dit asbestmateriaal zo snel mogelijk. Volg de toestand goed op.

De leien worden op voorhand bevochtigd of gefixeerd en vervolgens voorzichtig één voor één losgemaakt en in hun geheel verwijderd. De leien mogen niet gebroken of gegooid worden. Het gebruik van stortkokers is niet toegelaten.

Tijdens de werken moeten steeds persoonlijke beschermingsmiddelen gedragen worden, bestaande uit een FFP3-mondmasker, wegwerpoverall CAT III type 5/6, wegwerphandschoenen en afspoelbaar schoeisel.

Het vrijgekomen asbestafval moet onmiddellijk stofvrij, dubbel en luchtdicht verpakt worden en als hechtgebonden asbestafval afgevoerd worden naar het gemeentelijk recyclagepark of een erkende verwerker, conform de geldende acceptatievoorwaarden.

- Eenvoudige handelingen: enkel door erkend asbestverwijderaar
Indien de leien beschadigd, verweerd of breukgevoelig zijn, is verwijdering via eenvoudige handelingen door een erkend asbestverwijderaar aanbevolen.

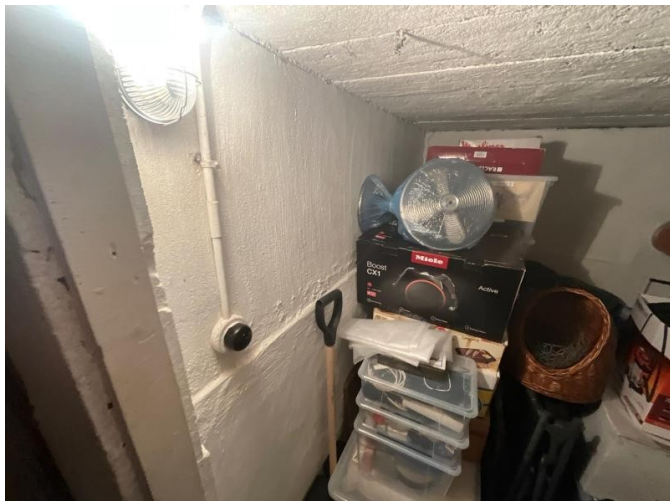
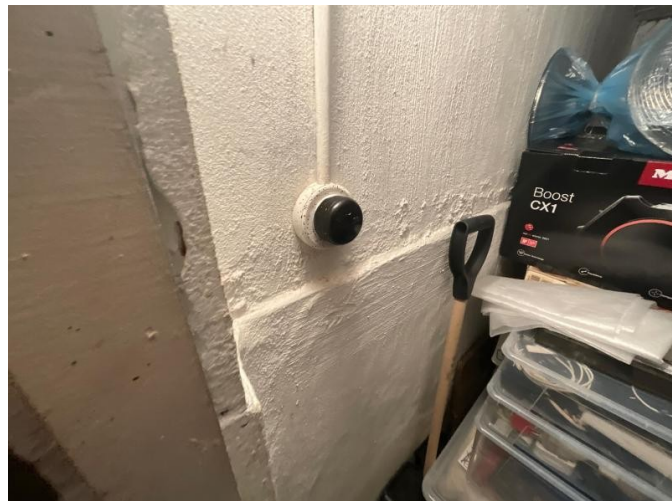
Fiche 2: Bakeliet toepassingen (schakelaar/stopcontact/verdeeldozen)

Het asbestmateriaal valt onder de mijlpaal van 2040.

Zorgvuldig beheren

Eindbeoordeling materiaalrisico	Laag materiaalrisico en/of verlaagde kans op vezelvrijgave
---------------------------------	--

Gebondenheid	Categorie 1: hechtgebonden in oorsprong
Asbestsoort (vezeltype)	Crocidoliet aanwezig
Asbestconcentratie	Laag (< 50%)
Afschermingsgraad van het gehele materiaal	Geheel of deels vrij aan de binnenlucht, maar geen contact met binnenluchtstromen
Toestand van het materiaal	Onbeschadigd, niet verweerd

Beschrijving	Bakeliet toepassingen (schakelaar/stopcontact/verdeeldozen)
Omgeving	Binnen
Primaire drager	Communicatie en elektrische infrastructuur en uitrusting
Asbestmateriaal	Plaat, paneel, tablet - Type Bakeliet
Bindmiddel van asbestmateriaal	Kunststof of -hars
Gebondenheid op basis van bindmiddel	Hecht
Hoeveelheid (oppervlakte - dikte - aantal)	<ul style="list-style-type: none"> • 0,02 m² - 1,00 cm - 1 stuk
Totaal volume	< 0,001 m ³
Eenvoudig bereikbaar	Ja
Bevestigingswijze	<ul style="list-style-type: none"> • Geschroefd
Identificatiemethode	<p>De asbestdeskundige beoordeelt het materiaal als asbestverdacht en dus asbesthoudend, en dit zonder monstername.</p> <p>Motivatie: De monstername brengt andere schade aan dan schade die inherent is aan de monstername.</p>
Destructieve handeling voor identificatie	Nee
Opmerking	<p>De vermelde oppervlaktes, diktes en volumes betreffen een beredeneerde schatting.</p> <p>Er worden geen rechten verleend aan deze oppervlaktes/diktes/volumes.</p>

- Zorg voor een veilig beheer. Vermijd het beschadigen van het asbestmateriaal. Controleer de toestand jaarlijks op wijzigingen.
- Voer bijkomende staalname(s) uit.

- Eenvoudige handelingen: mag via doe-het-zelf of door werknemer(s) met opleidingsattest eenvoudige handelingen
Schakelaars, stopcontacten, verdeeldozen en andere gelijkaardige hechtgebonden toepassingen kunnen via eenvoudige handelingen worden verwijderd door de eigenaar (doe-het-zelf) of door werknemer(s) met een opleidingsattest eenvoudige handelingen (min. 8 uur).

Vooraf dient steeds de elektriciteit te worden uitgeschakeld om elektrocutie- of brandgevaar te vermijden. De toepassing kan vervolgens voorzichtig losgeschroefd worden, zonder breken of beschadigen.

Tijdens de werken moeten steeds persoonlijke beschermingsmiddelen gedragen worden, bestaande uit een FFP3-mondmasker, wegwerpoverall CAT III type 5/6, wegwerphandschoenen en afspoelbaar schoeisel.

Het vrijgekomen asbestafval moet onmiddellijk stofvrij, dubbel en luchtdicht verpakt worden en als hechtgebonden asbestafval worden afgevoerd naar het gemeentelijk recyclagepark of een erkende verwerker, conform de geldende acceptatievoorwaarden. Losliggend of onverpakt transport is niet toegelaten.

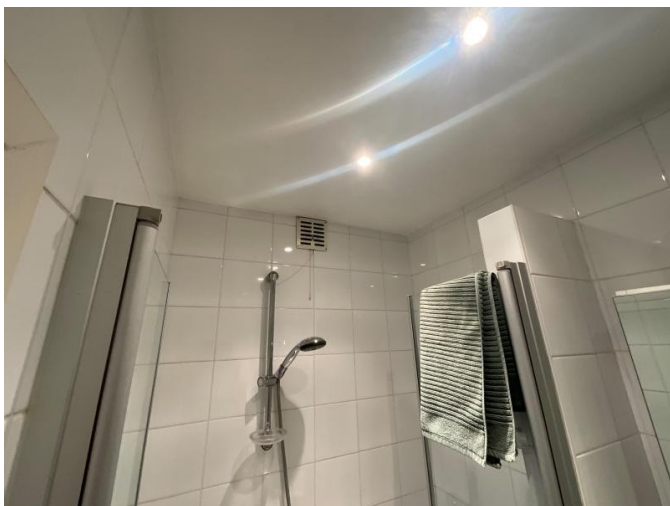
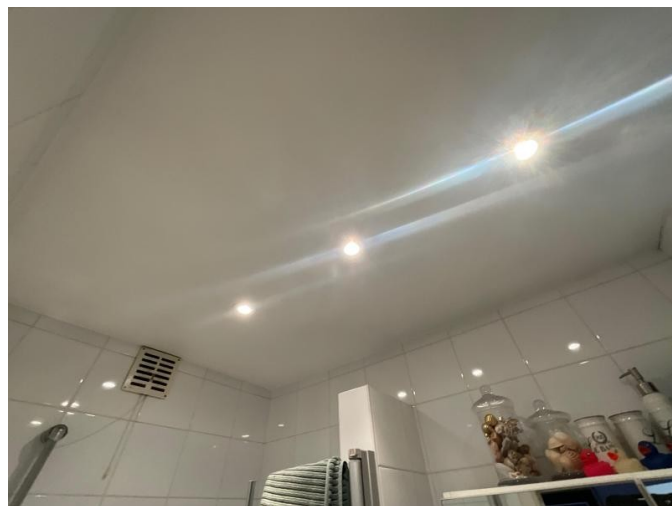
Het appartement maakt gebruik van valse plafonds. Aangezien dit een niet-destructief onderzoek betreft, is er niet onderzocht wat er zich mogelijks achter dit verlaagd plafond bevindt. Het is dus aangewezen om bijkomend onderzoek uit te voeren bij werken.

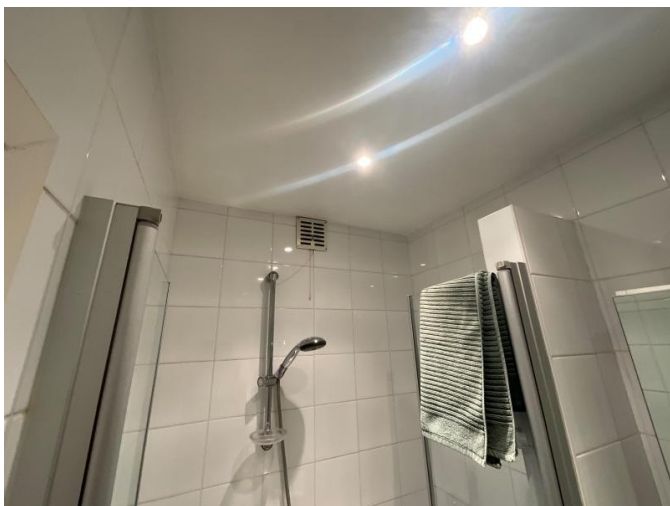
Mogelijk bevindt er zich asbestverdachte tegellijm achter de wandtegels. Dit was niet waarneembaar, er waren geen bestaande beschadiging en/of openingen in de wandtegels. De lijmlaag is dus niet bereikbaar zonder destructief onderzoek en dient verder onderzocht te worden als de tegels van de wand worden verwijderd. Asbesthoudende tegellijm werd gebruikt tot midden jaren '80.

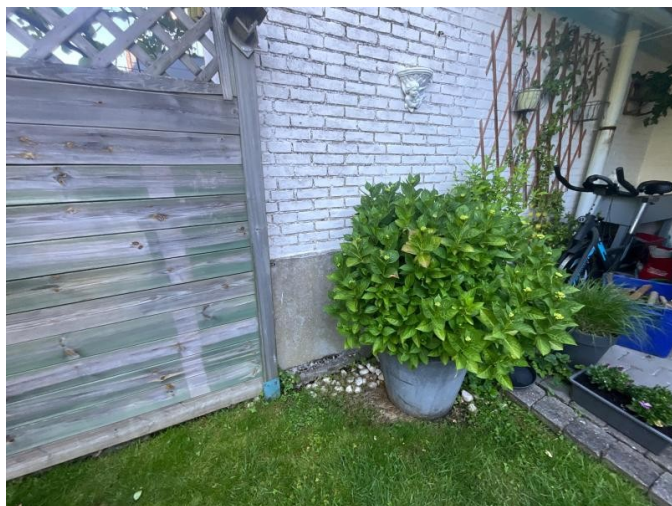
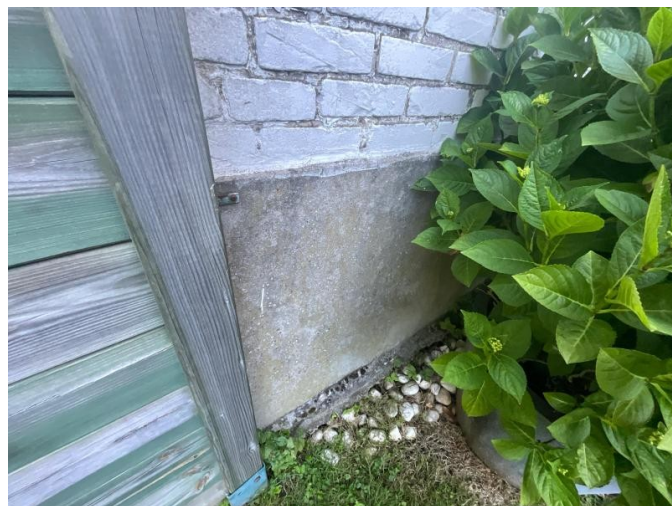
Fiche 5: Cementering buitengevel

Informatie over een materiaal van een andere eigenaar

Beoordeling op basis van expertise met een vaststelling door de asbestdeskundige.

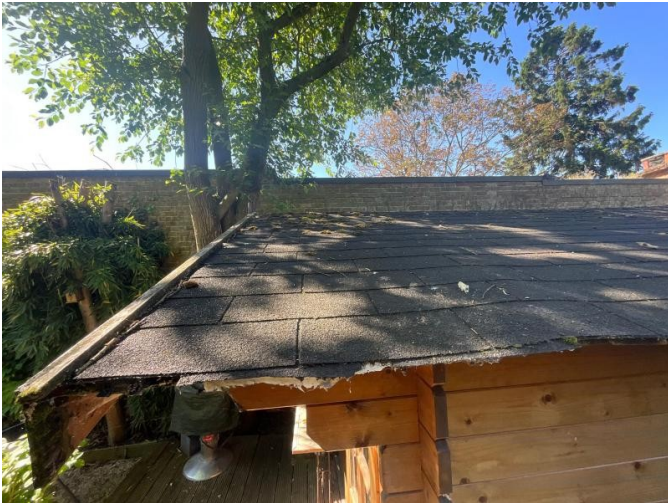
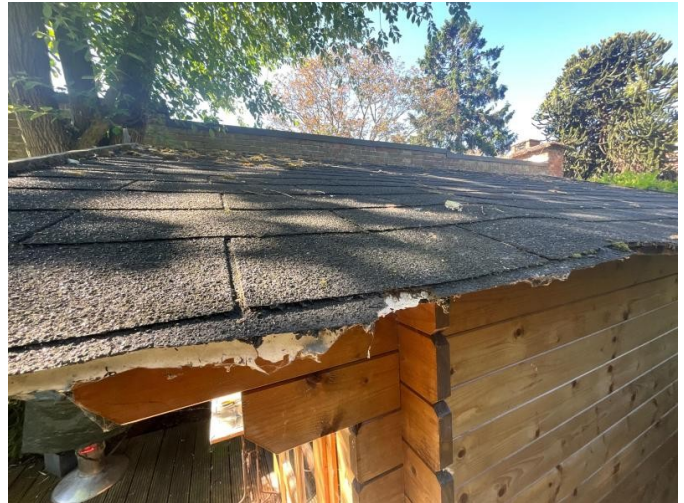
Fiche 6: Bitumineuze shingles

Geen asbest

#	Type	Referentie	Resultaat
6.1	Puntmonster	PM4	Geen asbest

Beschrijving	Bitumineuze shingles
Omgeving	Buiten
Primaire drager	Schuin dak
Bindmiddel van materiaal	Bitumen (roofing, teer, asfalt)
Gebondenheid op basis van bindmiddel	Hecht
Hoeveelheid (oppervlakte - aantal)	<ul style="list-style-type: none">• 10,00 m² - 1 stuk
Totale oppervlakte	10,00 m ²
Identificatiemethode	Een monstername door de asbestdeskundige met laboanalyse door een asbestlabo.
Destructieve handeling voor identificatie	Nee

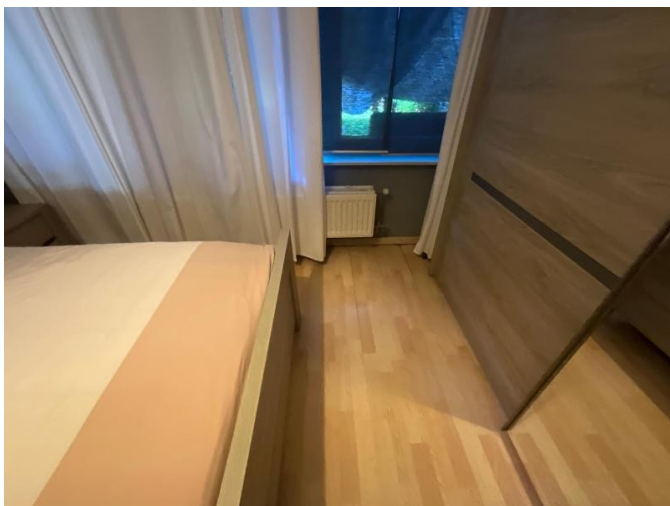
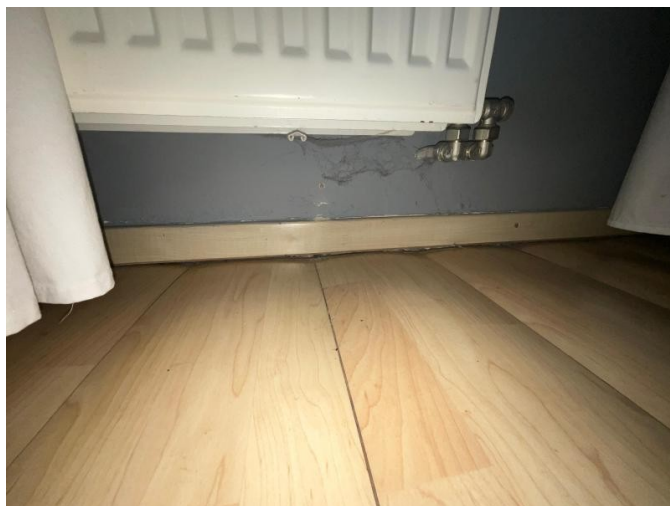
Fiche 7: Pleisterwerk binnenmuren

Geen asbest

#	Type	Referentie	Resultaat
7.1	Mengmonster	MM1	Geen asbest

Beschrijving	Pleisterwerk binnenmuren
Omgeving	Binnen
Primaire drager	Binnenwand
Bindmiddel van materiaal	Gips - kalk
Gebondenheid op basis van bindmiddel	Niet-hechtgebonden
Hoeveelheid (oppervlakte - dikte - aantal)	• 120,00 m ² - 1,00 cm - 1 stuk
Totaal volume	1,20 m ³
Identificatiemethode	Een monstername door de asbestdeskundige met laboanalyse door een asbestlabo.
Destructieve handeling voor identificatie	Nee
Opmerking	<p>Volgens het inspectieprotocol is een monstername van het pleisterwerk verplicht om dit te identificeren als niet-asbesthoudend.</p> <p>De vermelde oppervlaktes, diktes en volumes betreffen een beredeneerde schatting.</p> <p>Er worden geen rechten verleend aan deze oppervlaktes/diktes/volumes.</p> <p>Staal genomen in een droge en natte ruimte. Geen pleister in de cv ruimte en geen trappenhal aanwezig.</p>

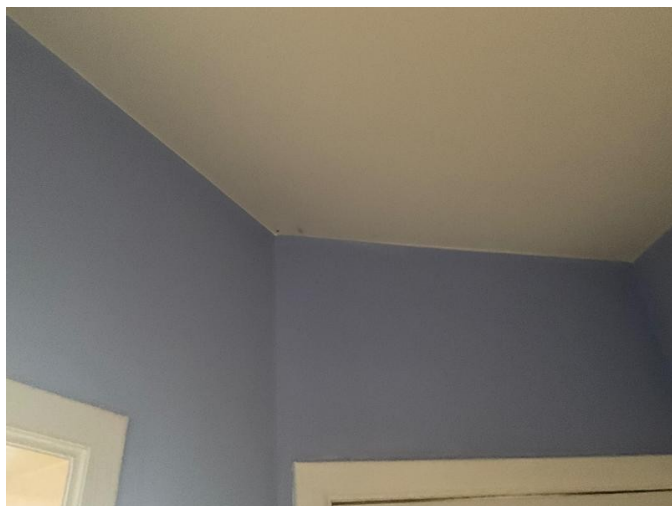
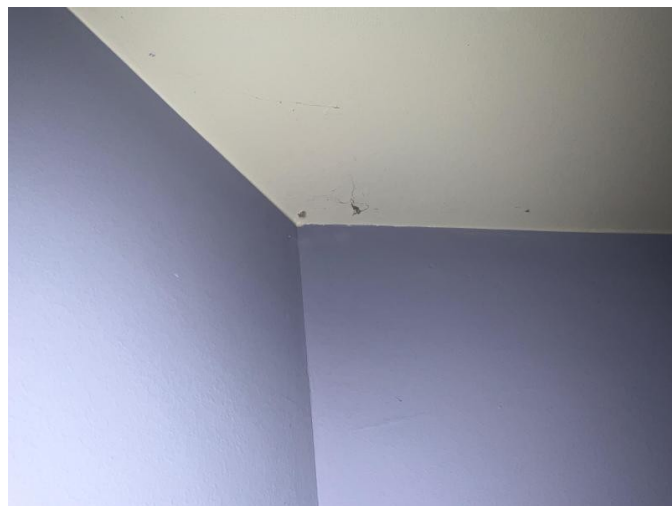
Fiche 8: Pleisterwerk plafond

Geen asbest

#	Type	Referentie	Resultaat
8.1	Mengmonster	MM2	Geen asbest

Beschrijving	Pleisterwerk plafond
Omgeving	Binnen
Primaire drager	Plafond
Bindmiddel van materiaal	Gips - kalk
Gebondenheid op basis van bindmiddel	Niet-hechtgebonden
Hoeveelheid (oppervlakte - dikte - aantal)	• 60,00 m ² - 1,00 cm - 1 stuk
Totaal volume	0,60 m ³
Identificatiemethode	Een monstername door de asbestdeskundige met laboanalyse door een asbestlabo.
Destructieve handeling voor identificatie	Nee
Opmerking	Volgens het inspectieprotocol is een monstername van het pleisterwerk verplicht om dit te identificeren als niet-asbesthoudend. Staal genomen in een droge en natte ruimte. Geen pleister in de cv ruimte en geen trappenhal aanwezig.

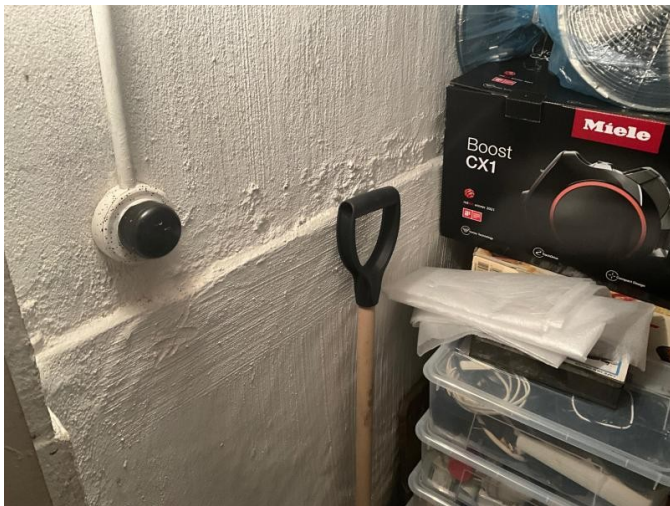
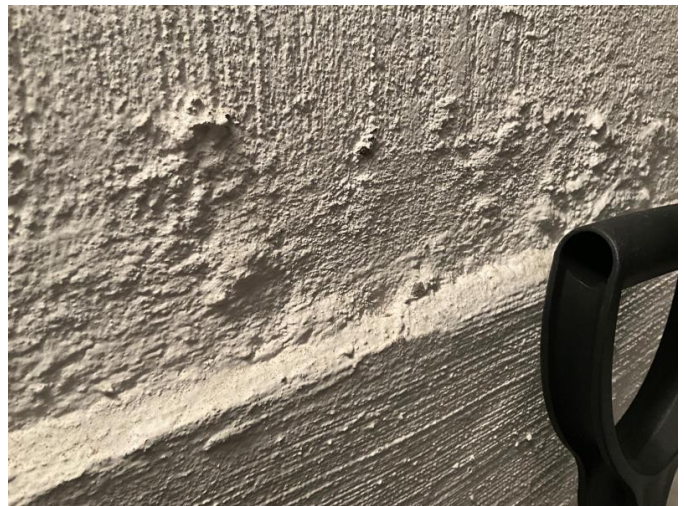
Geen asbest

#	Type	Referentie	Resultaat
9.1	Mengmonster	MM3	Geen asbest

Beschrijving	Cementering kelder
Omgeving	Binnen
Primaire drager	Binnenwand
Bindmiddel van materiaal	Cement
Gebondenheid op basis van bindmiddel	Hecht
Hoeveelheid (gewicht - aantal)	<ul style="list-style-type: none">• 100,00 kg - 1 stuk
Totaal gewicht	100,00 kg
Identificatiemethode	Een monstername door de asbestdeskundige met laboanalyse door een asbestlabo.
Destructieve handeling voor identificatie	Nee
Opmerking	<p>De vermelde oppervlaktes, diktes en volumes betreffen een beredeende schatting.</p> <p>Er worden geen rechten verleend aan deze oppervlaktes/diktes/volumes</p>
