# Asbestinventarisatetest

Oude-Godstraat 176/1.0, 2650 Edegem

Attestnummer : 20260703-000341.000

Uitgegeven op : 03.07.2026

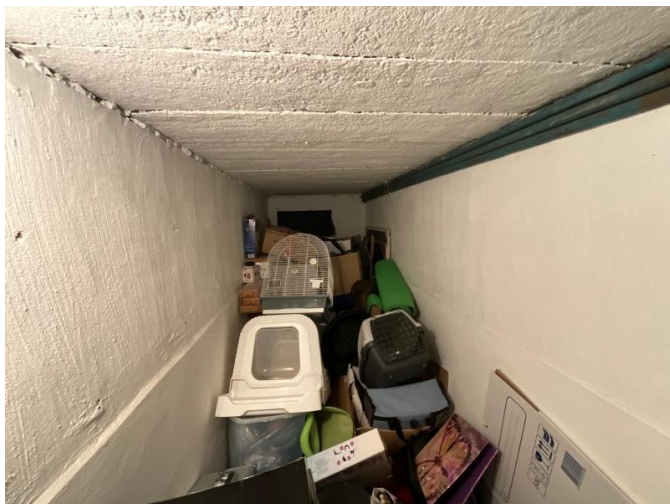
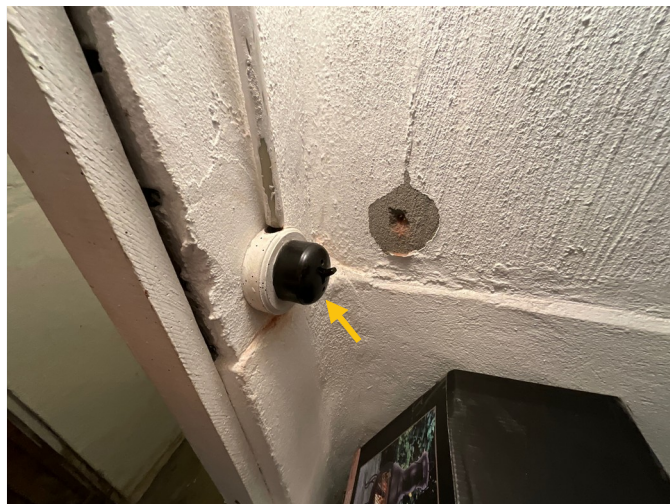
Beschrijving	Type	Actie
1. Bakeliet schakelaar kelderberging	Asbestmateriaal	Zorgvuldig beheren
6. Cementering kelder	Geen asbest	-

Het asbestmateriaal valt onder de mijlpaal van 2040.

Eindbeoordeling materiaalrisico	Laag materiaalrisico en/of verlaagde kans op vezelvrijgave
---------------------------------	--

Gebondenheid	Categorie 1: hechtgebonden in oorsprong
Asbestsoort (vezeltype)	Crocidoliet aanwezig
Asbestconcentratie	Laag (< 50%)
Afschermingsgraad van het gehele materiaal	Geheel of deels vrij aan de binnenlucht, maar geen contact met binnenluchtstromen
Toestand van het materiaal	Onbeschadigd, niet verweerd

Beschrijving	Bakeliet schakelaar kelderberging
Omgeving	Binnen
Primaire drager	Communicatie en elektrische infrastructuur en uitrusting
Asbestmateriaal	Plaat, paneel, tablet - Type Bakeliet
Bindmiddel van asbestmateriaal	Kunststof of -hars
Gebondenheid op basis van bindmiddel	Hecht
Hoeveelheid (oppervlakte - dikte - aantal)	<ul style="list-style-type: none"><li>• 0,02 m<sup>2</sup> - 1,00 cm - 1 stuk</li></ul>
Totaal volume	< 0,001 m <sup>3</sup>
Eenvoudig bereikbaar	Ja
Bevestigingswijze	<ul style="list-style-type: none"><li>• Geschroefd</li></ul>
Identificatiemethode	<p>De asbestdeskundige beoordeelt het materiaal als asbestverdacht en dus asbesthoudend, en dit zonder monstername.</p> <p>Motivatie: De monstername brengt andere schade aan dan schade die inherent is aan de monstername.</p>
Destructieve handeling voor identificatie	Nee
Opmerking	<p>De vermelde oppervlaktes, diktes en volumes betreffen een beredeneerde schatting.</p> <p>Er worden geen rechten verleend aan deze oppervlaktes/diktes/volumes.</p>

Zorgvuldig beheren

- Zorg voor een veilig beheer. Vermijd het beschadigen van het asbestmateriaal. Controleer de toestand jaarlijks op wijzigingen.
- Voer bijkomende staalname(s) uit.

- Eenvoudige handelingen: mag via doe-het-zelf of door werknemer(s) met opleidingsattest eenvoudige handelingen  
Schakelaars, stopcontacten, verdeelkasten en andere gelijkaardige hechtgebonden toepassingen kunnen via eenvoudige handelingen worden verwijderd door de eigenaar (doe-het-zelf) of door werknemer(s) met een opleidingsattest eenvoudige handelingen (min. 8 uur).

Vooraf dient steeds de elektriciteit te worden uitgeschakeld om elektrocutie- of brandgevaar te vermijden. De toepassing kan vervolgens voorzichtig losgeschroefd worden, zonder breken of beschadigen.

Tijdens de werken moeten steeds persoonlijke beschermingsmiddelen gedragen worden, bestaande uit een FFP3-mondmasker, wegweroverall CAT III type 5/6, wegwerphandschoenen en afspoelbaar schoeisel.

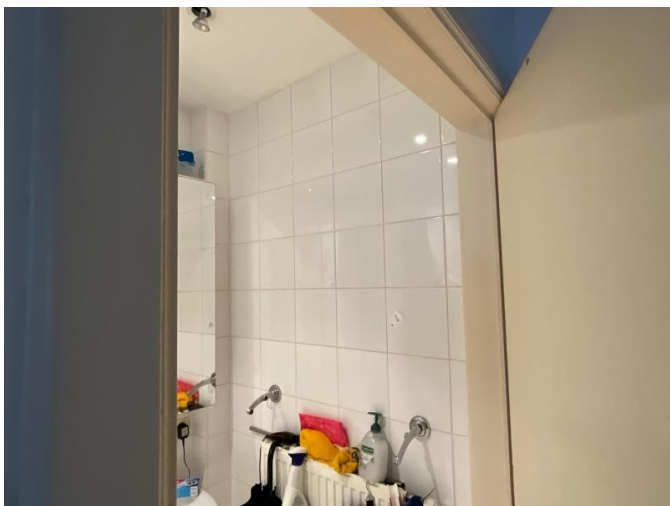
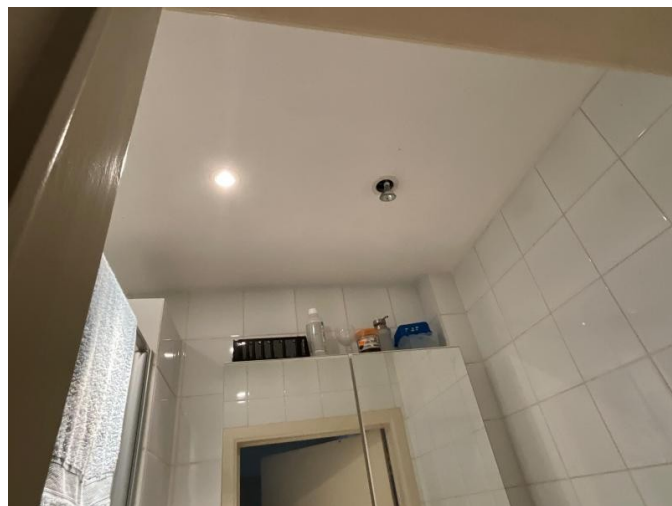
De plafonds in de woning zijn afgewerkt met valse plafonds. Aangezien dit een niet-destructief onderzoek betreft, is er niet onderzocht wat er zich mogelijks achter dit verlaagd plafond bevindt. Het is dus aangewezen om bijkomend onderzoek uit te voeren bij werken.

Basis voor advies	Beoordeling op basis van expertise met een vaststelling door de asbestdeskundige.
-------------------	---

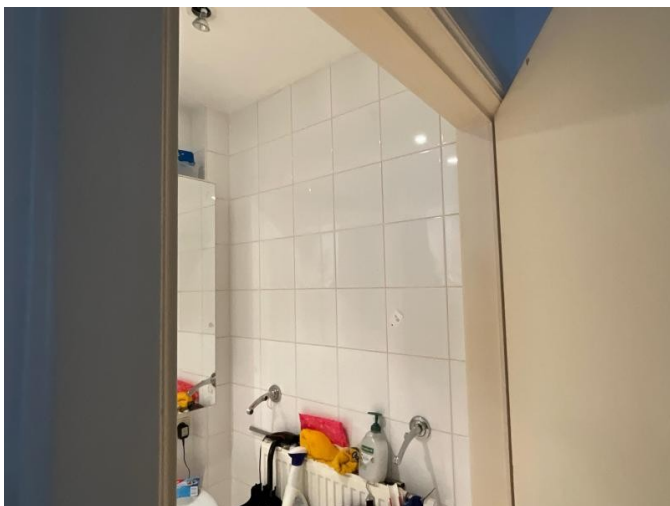
Mogelijk bevindt er zich asbestverdachte tegellijm achter de wandtegels. Dit was niet waarneembaar, er waren geen bestaande beschadiging en/of openingen in de wandtegels. De lijmlaag is dus niet bereikbaar zonder destructief onderzoek en dient verder onderzocht te worden als de tegels van de wand worden verwijderd. Asbesthoudende tegellijm werd gebruikt tot midden jaren '80.

Basis voor advies	Beoordeling op basis van expertise, zonder een vaststelling door de asbestdeskundige.
Primaire drager	Binnenwand
(Asbest)materiaal	In-situ afwerkingslagen - Lijmlaag

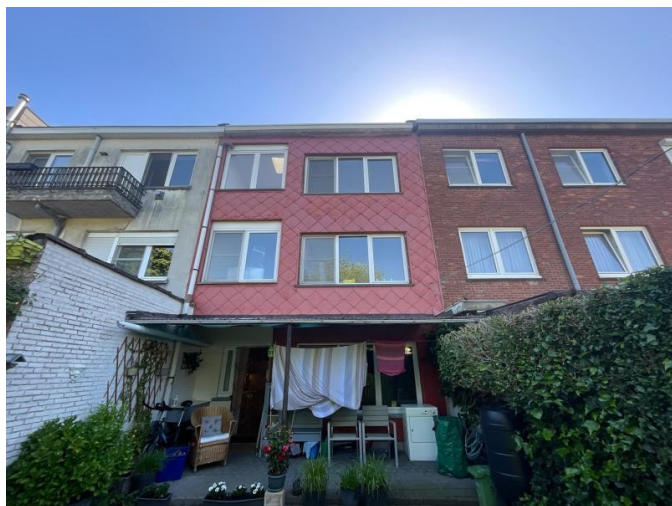
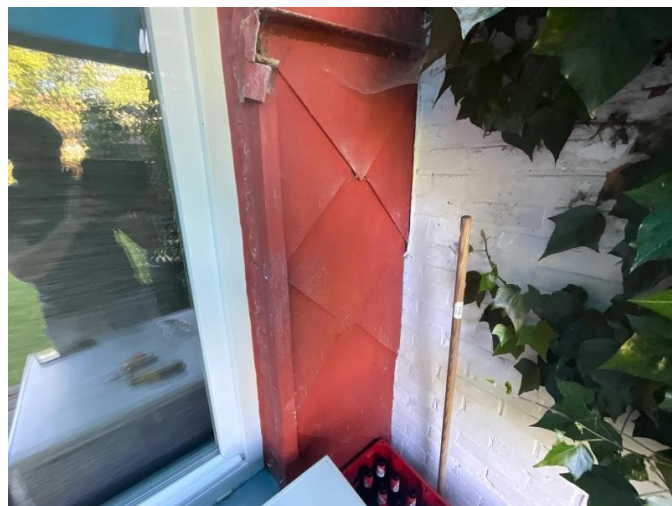
## Fiche 4: Asbesthoudende leien

### Informatie over een materiaal van een andere eigenaar

Basis voor advies	Beoordeling op basis van expertise met een vaststelling door de asbestdeskundige.
-------------------	---

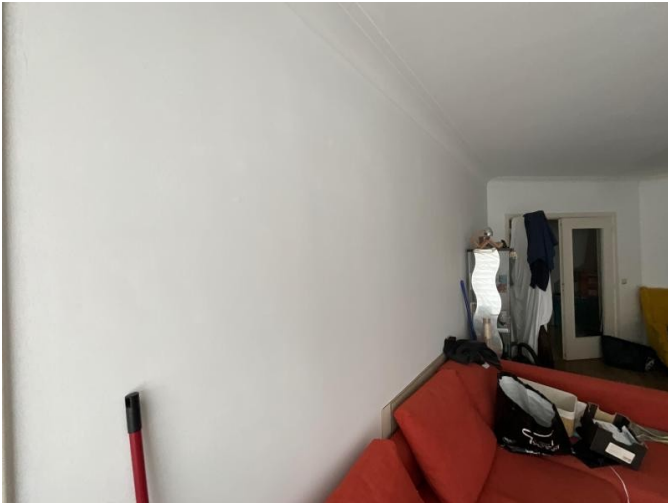
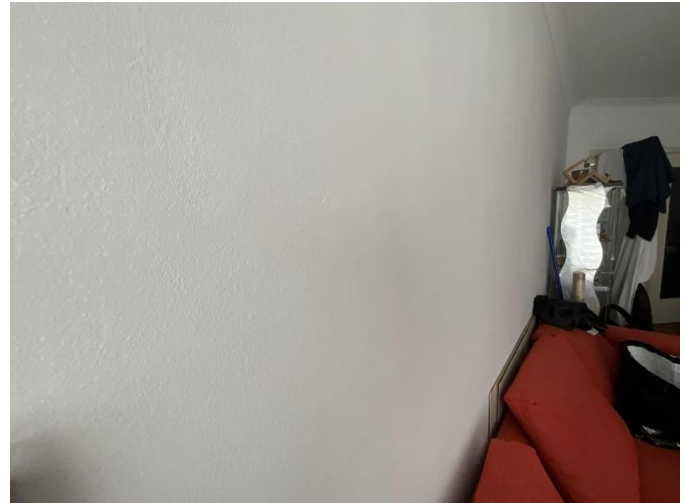
Geen asbest

Beschrijving	Pleisterwerk binnenmuren
Omgeving	Binnen
Primaire drager	Binnenwand
Bindmiddel van materiaal	Gips - kalk
Gebondenheid op basis van bindmiddel	Niet-hechtgebonden
Hoeveelheid (oppervlakte - dikte - aantal)	• 120,00 m <sup>2</sup> - 1,00 cm - 1 stuk
Totaal volume	1,20 m <sup>3</sup>
Identificatiemethode	De asbestdeskundige gebruikt een bestaande laboanalyse als bewijsdocument met bevestiging door vaststelling en expertise.
Destructieve handeling voor identificatie	Nee
Opmerking	<p>Volgens het inspectieprotocol is een monstername van het pleisterwerk verplicht om dit te identificeren als niet-asbesthoudend.</p> <p>De vermelde oppervlaktes, diktes en volumes betreffen een beredeenerde schatting.</p> <p>Er worden geen rechten verleend aan deze oppervlaktes/diktes/volumes.</p> <p>Extrapolatie van appartement 0 en 2.</p>

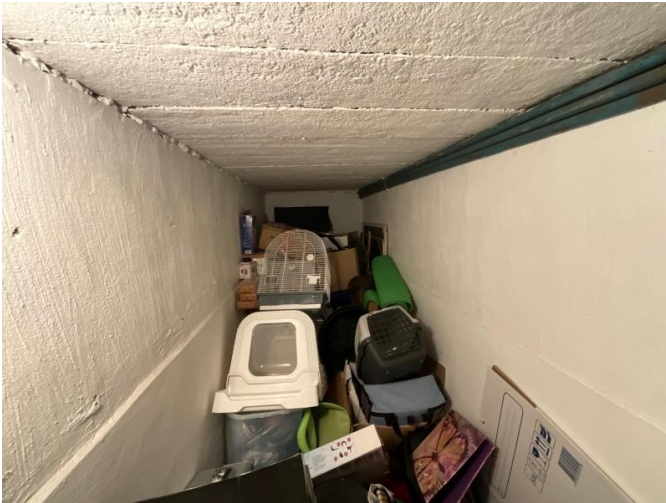
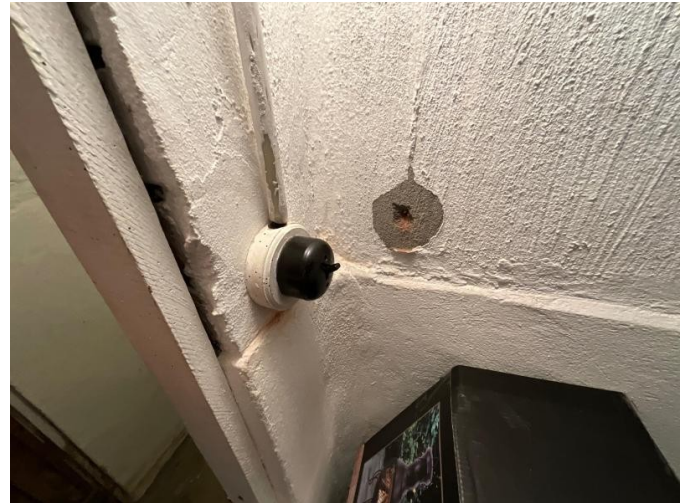
## Fiche 6: Cementering kelder

Geen asbest

Beschrijving	Cementering kelder
Omgeving	Binnen
Primaire drager	Binnenwand
Bindmiddel van materiaal	Cement
Gebondenheid op basis van bindmiddel	Hecht
Hoeveelheid (gewicht - aantal)	• 100,00 kg - 1 stuk
Totaal gewicht	100,00 kg
Identificatiemethode	De asbestdeskundige gebruikt een bestaande laboanalyse als bewijsdocument met bevestiging door vaststelling en expertise.
Destructieve handeling voor identificatie	Nee
Opmerking	De vermelde oppervlaktes, diktes en volumes betreffen een beredeneerde schatting.  Er worden geen rechten verleend aan deze oppervlaktes/diktes/volumes  Extrapolatie van appartement 0 en 2.

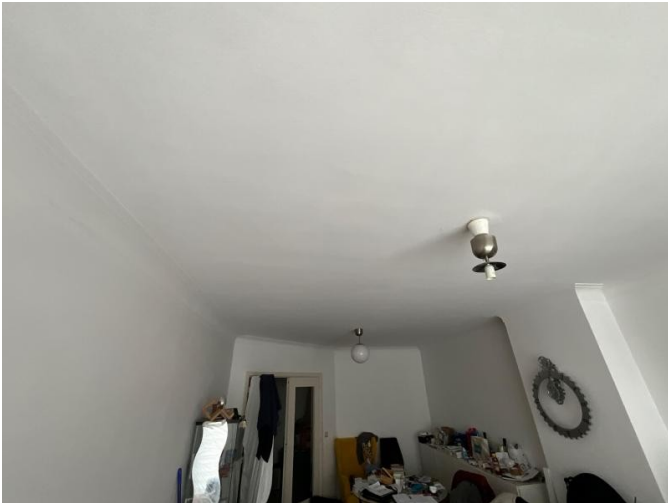
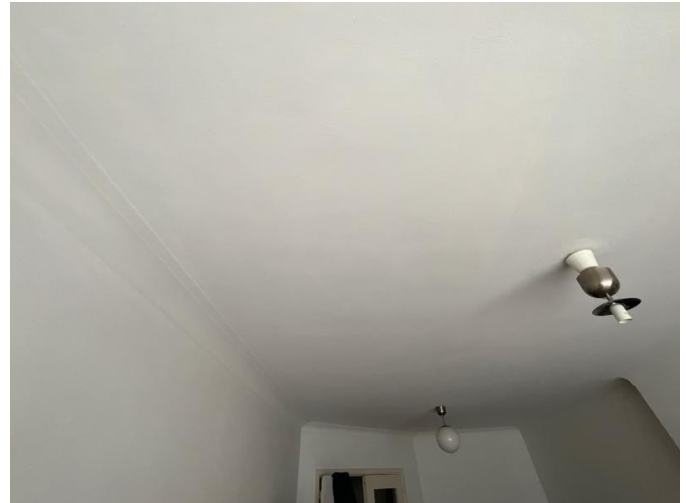
## Fiche 7: Pleisterwerk plafond

Geen asbest

Beschrijving	Pleisterwerk plafond
Omgeving	Binnen
Primaire drager	Plafond
Bindmiddel van materiaal	Gips - kalk
Gebondenheid op basis van bindmiddel	Niet-hechtgebonden
Hoeveelheid (oppervlakte - dikte - aantal)	• 70,00 m <sup>2</sup> - 1,00 cm - 1 stuk
Totaal volume	0,70 m <sup>3</sup>
Identificatiemethode	De asbestdeskundige gebruikt een bestaande laboanalyse als bewijsdocument met bevestiging door vaststelling en expertise.
Destructieve handeling voor identificatie	Nee
Opmerking	Volgens het inspectieprotocol is een monstername van het pleisterwerk verplicht om dit te identificeren als niet-asbesthoudend. Extrapolatie van appartement 0 en 2.

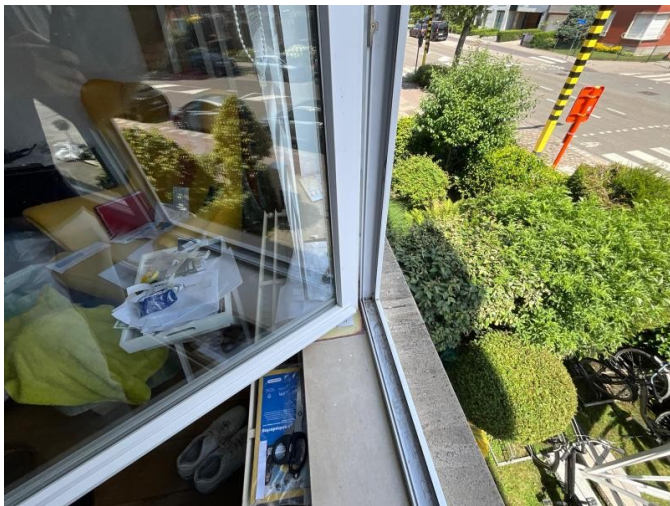
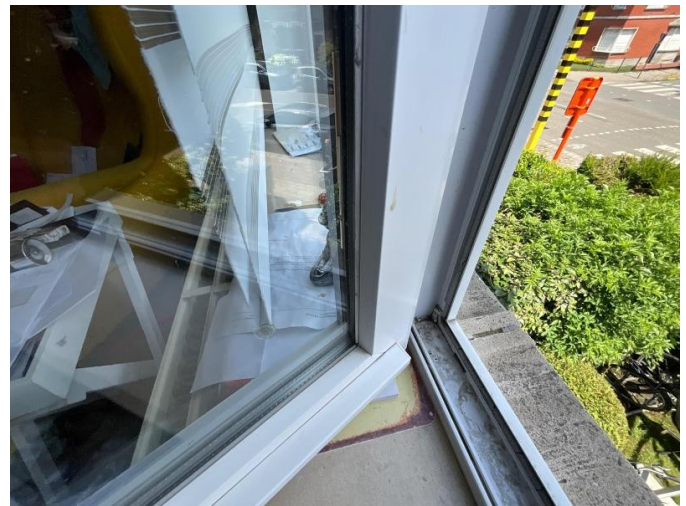
## Fiche 8: Kit ramen (niet verdacht)

Beschrijving	Notitie	Terug te vinden op plannen
Fiche 8: Kit ramen (niet verdacht)	Schrijnwerk aan woning is afgedicht met siliconen. Deze zijn niet asbestverdacht.	-
Fiche 9: Recente stookketel (bj>2001)	Bouwjaar 2020, staat in de keuken.	-
