Asbestinventarisatetest

Grotesteenweg 641/3, 2600 Antwerpen

Attestnummer : 20260507-000323.000

Uitgegeven op : 07.05.2026

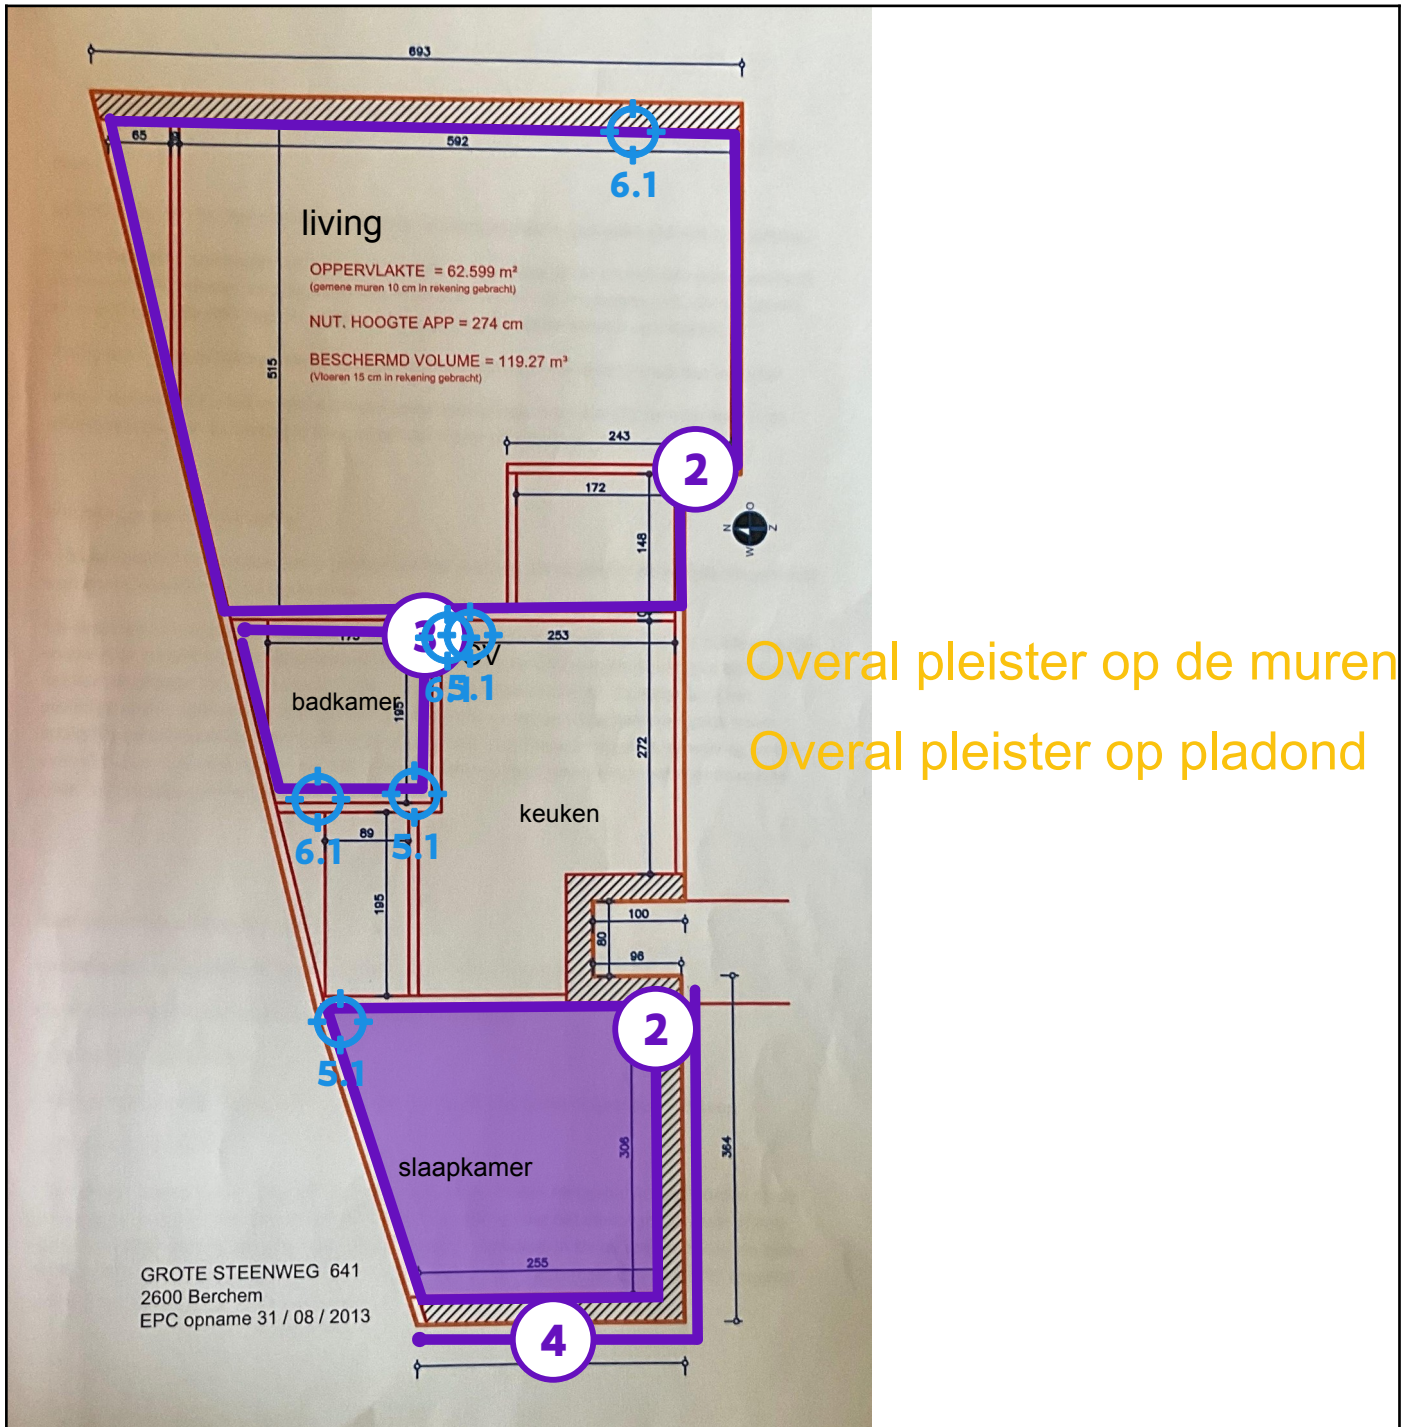
Plan 1.1: Appartement

Beschrijving	Type	Actie
2. Vloerzeil (niet verdacht)	Advies	-
3. Tegellijn achter faiencewandtegels	Advies	-

4. Leien zijgevel	Advies	-
5. Pleisterwerk plafond	Geen asbest	-
5.1 Code: MM2	Mengmonster	-
6. Pleisterwerk binnenmuren	Geen asbest	-
6.1 Code: MM1	Mengmonster	-

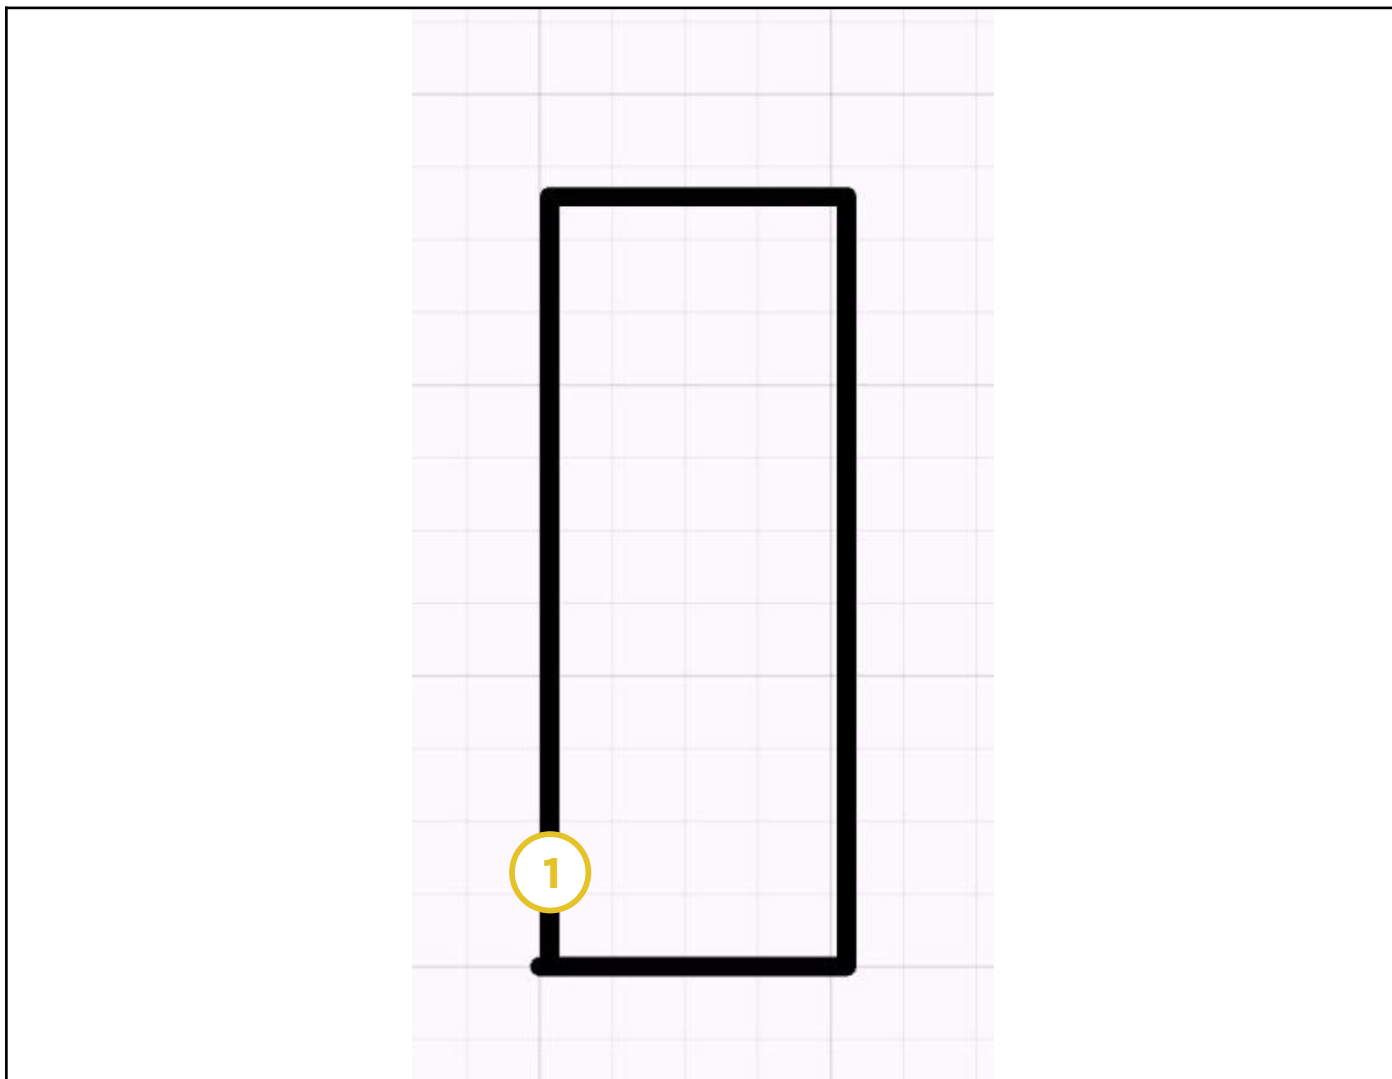
Plan 2.1: Berging

Beschrijving	Type	Actie
1. Bakeliet toepassingen (schakelaar/stopcontact/verdeeldozen)	Asbestmateriaal	Zorgvuldig beheren

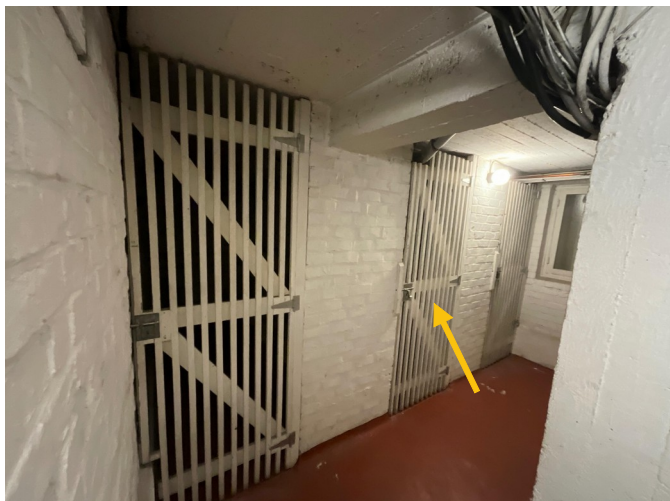
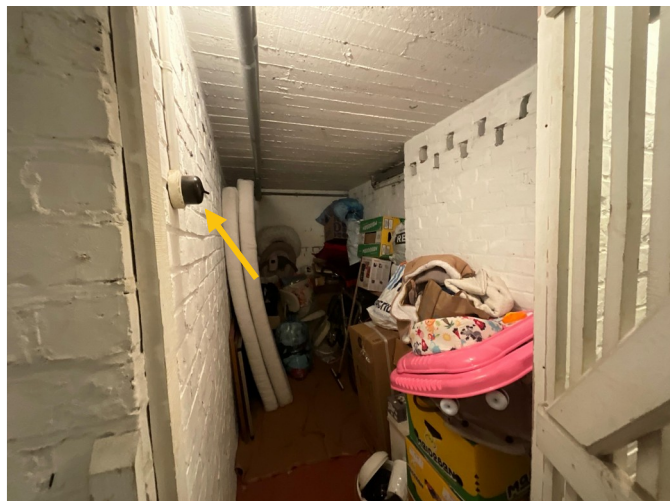
Fiche 1: Bakeliet toepassingen (schakelaar / stopcontact / verdeelkasten)

Asbestmateriaal

Het asbestmateriaal valt onder de mijlpaal van 2040.

Eindbeoordeling materiaalrisico	Laag materiaalrisico en/of verlaagde kans op vezelvrijgave
---------------------------------	--

Gebondenheid	Categorie 1: hechtgebonden in oorsprong
Asbestsoort (vezeltype)	Crocidoliet aanwezig
Asbestconcentratie	Laag (< 50%)
Afschermingsgraad van het gehele materiaal	Geheel of deels vrij aan de binnenlucht, maar geen contact met binnenluchtstromen
Toestand van het materiaal	Onbeschadigd, niet verweerd

- Zorg voor een veilig beheer. Vermijd het beschadigen van het asbestmateriaal. Controleer de toestand jaarlijks op wijzigingen.
- Voer bijkomende staalname(s) uit.

- Eenvoudige handelingen: mag via doe-het-zelf of door werknemer(s) met opleidingsattest eenvoudige handelingen
Schakelaars, stopcontacten, verdeelkasten en andere gelijkaardige hechtgebonden toepassingen kunnen via eenvoudige handelingen worden verwijderd door de eigenaar (doe-het-zelf) of door werknemer(s) met een opleidingsattest eenvoudige handelingen (min. 8 uur).

Vooraf dient steeds de elektriciteit te worden uitgeschakeld om elektrocutie- of brandgevaar te vermijden. De toepassing kan vervolgens voorzichtig losgeschroefd worden, zonder breken of beschadigen.

Tijdens de werken moeten steeds persoonlijke beschermingsmiddelen gedragen worden, bestaande uit een FFP3-mondmasker, wegwerpoverall CAT III type 5/6, wegwerphandschoenen en afspoelbaar schoeisel.

Het vrijgekomen asbestafval moet onmiddellijk stofvrij, dubbel en luchtdicht verpakt worden en als hechtgebonden asbestafval worden afgevoerd naar het gemeentelijk recyclagepark of een erkende verwerker, conform de geldende acceptatievoorwaarden. Losliggend of onverpakt transport is niet toegelaten.

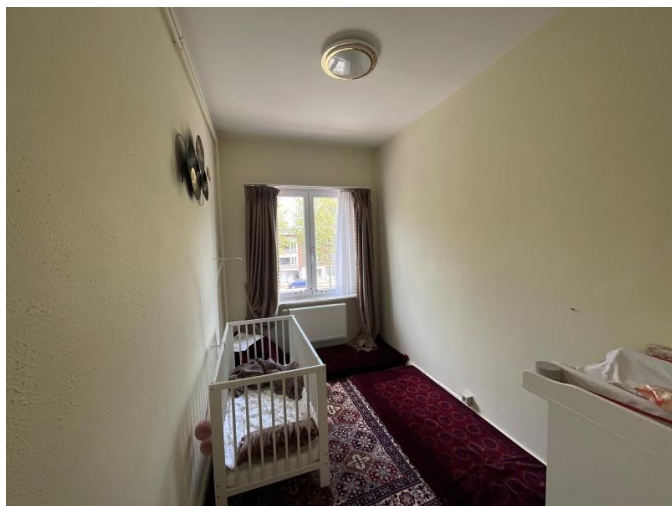
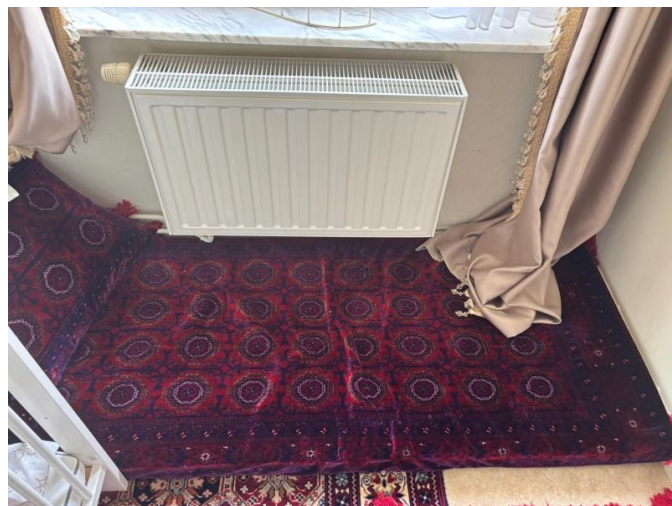
Fiche 2: Vloerzeil (niet verdacht)

Informatie over een niet-asbestverdacht materiaal

Basis voor advies	De asbestdeskundige beoordeelt het materiaal als niet-asbestverdacht.
--------------------------	---

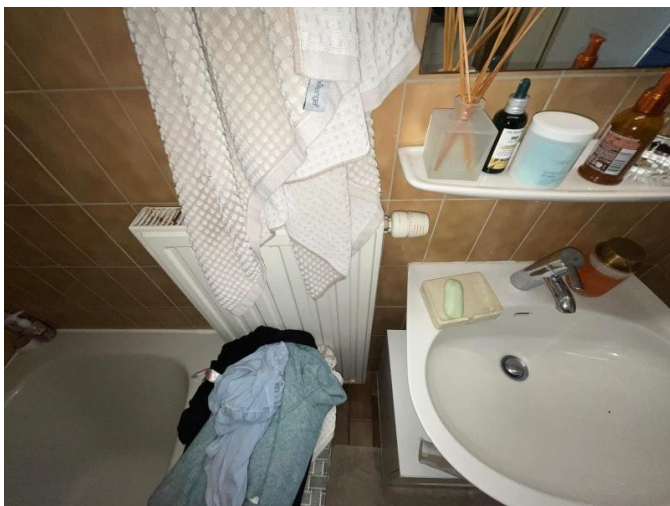
Informatie over een materiaal dat de asbestdeskundige niet kan waarnemen of vaststellen

Mogelijk bevindt er zich asbestverdachte tegellijm achter de wandtegels. Dit was niet waarneembaar, er waren geen bestaande beschadiging en/of openingen in de wandtegels. De lijmlaag is dus niet bereikbaar zonder destructief onderzoek en dient verder onderzocht te worden als de tegels van de wand worden verwijderd. Asbesthoudende tegellijm werd gebruikt tot midden jaren '80.

Basis voor advies	Beoordeling op basis van expertise, zonder een vaststelling door de asbestdeskundige.
Primaire drager	Binnenwand
(Asbest)materiaal	In-situ afwerkingslagen - Lijmlaag

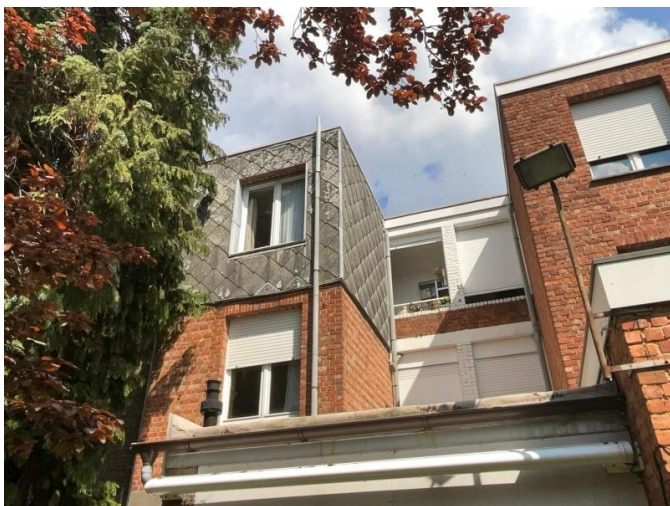
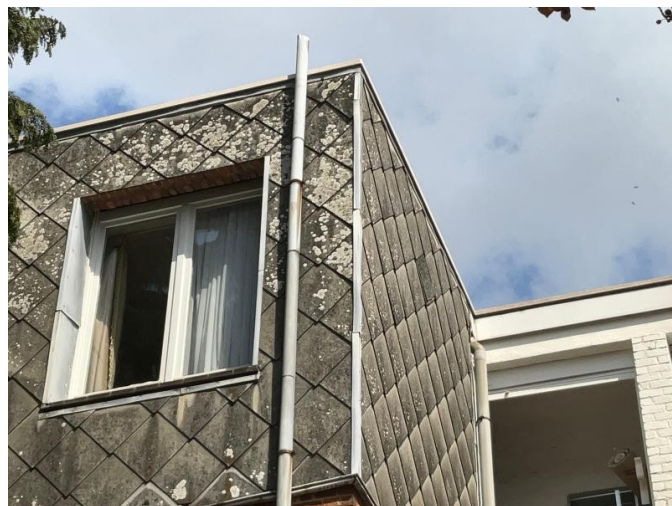
Informatie over een materiaal van een andere eigenaar

Basis voor advies	Beoordeling op basis van expertise met een vaststelling door de asbestdeskundige.
-------------------	---

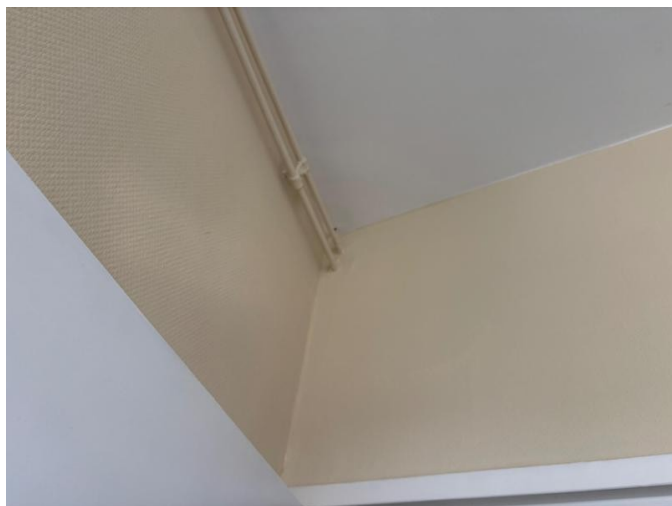
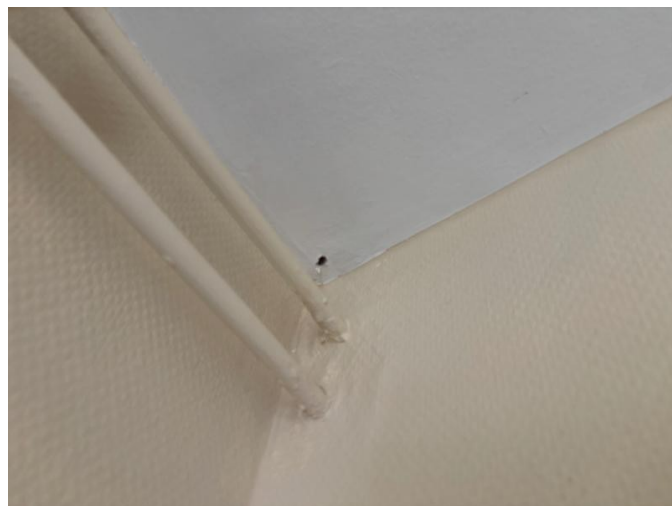
Fiche 5: Pleisterwerk plafond

Geen asbest

#	Type	Referentie	Resultaat
5.1	Mengmonster	MM2	Geen asbest

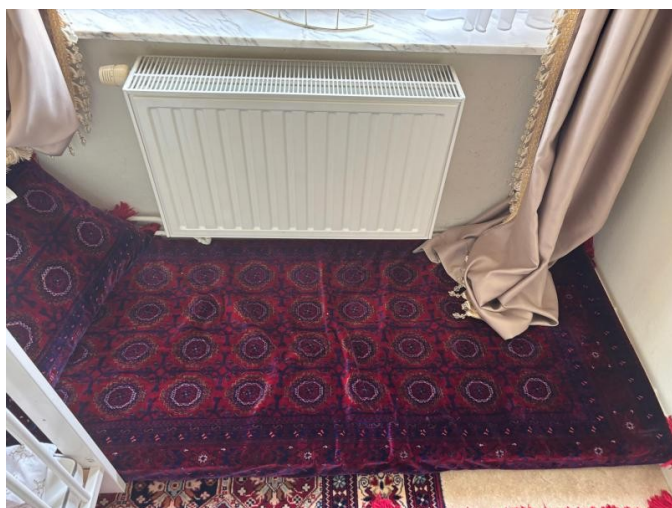
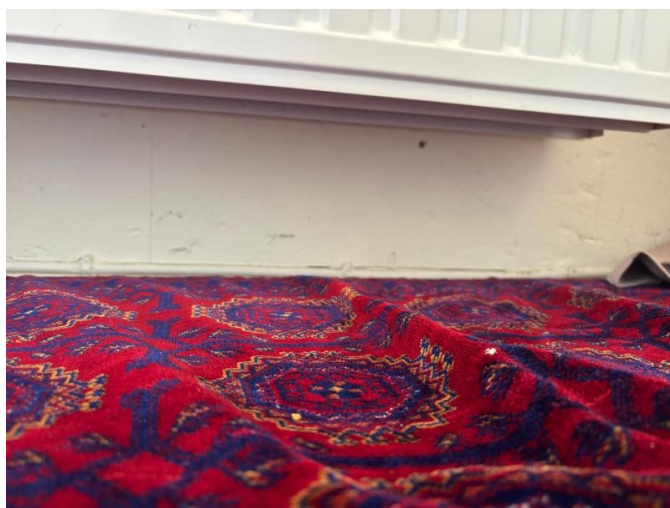
Fiche 6: Pleisterwerk binnenmuren

Geen asbest

#	Type	Referentie	Resultaat
6.1	Mengmonster	MM1	Geen asbest
