Asbestinventarisatetest

Grotesteenweg 641/1, 2600 Antwerpen

Attestnummer : 20260507-000330.000

Uitgegeven op : 07.05.2026

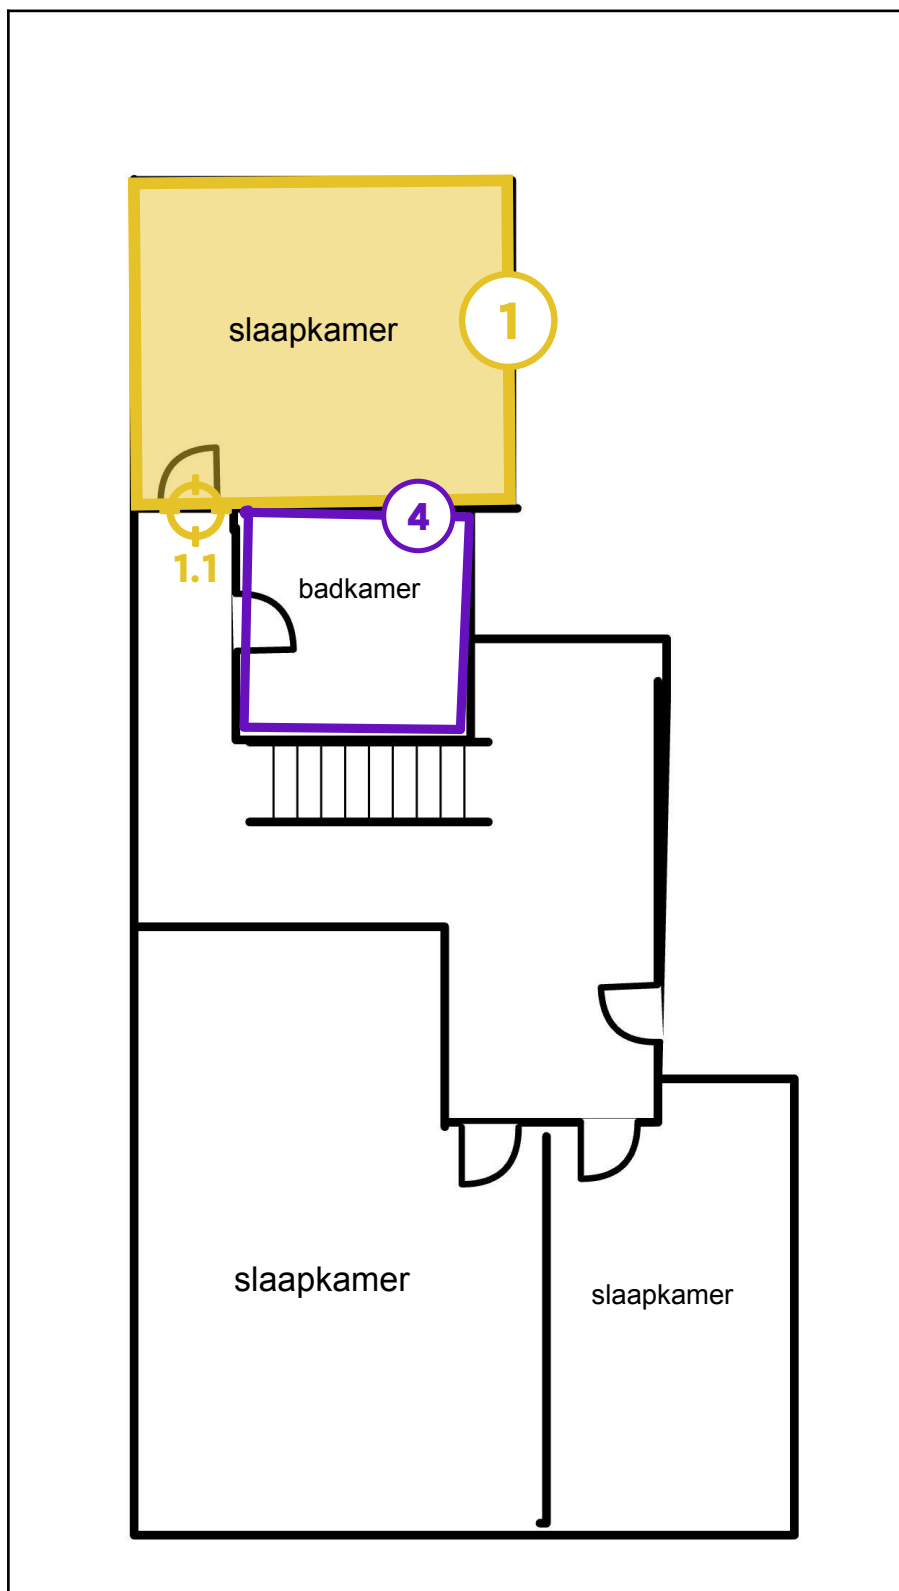
Plan 1.4: Verdieping

1. Vinyl tegel	Asbestmateriaal	Zorgvuldig beheren
1.1 Code: PM4	Puntmonster	-
4. Tegelijm achter faiencewandtegels	Advies	-

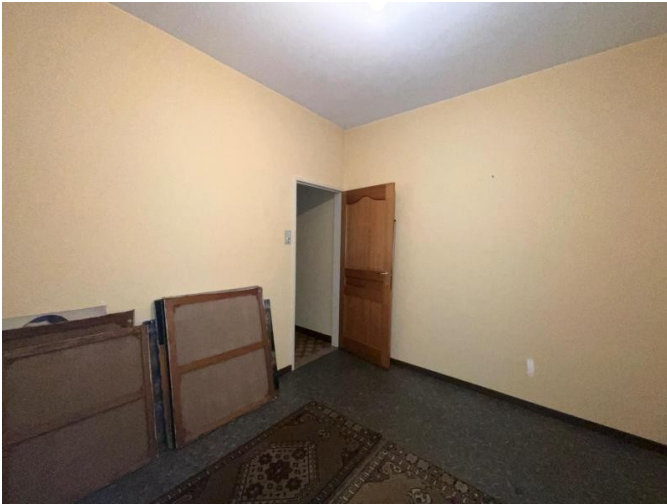
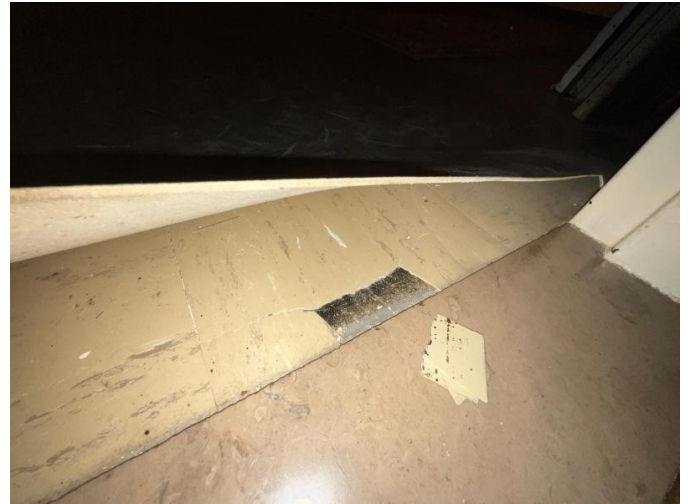
Het asbestmateriaal valt onder de mijlpaal van 2040.

Eindbeoordeling materiaalrisico	Laag materiaalrisico en/of verlaagde kans op vezelvrijgave
---------------------------------	--

Gebondenheid	Categorie 1: hechtgebonden in oorsprong
Asbestsoort (vezeltype)	Alleen chrysotiel aanwezig
Asbestconcentratie	Laag (< 50%)
Afschermingsgraad van het gehele materiaal	Geheel of deels vrij aan de binnenlucht, maar geen contact met binnenluchtstromen
Toestand van het materiaal	Licht beschadigd, licht verweerd. Intacte calciumsilicaatplaat of materiaal met categorie 3-gebondenheid

#	Type	Referentie	Resultaat
1.1	Puntmonster	PM4	Chrysotiel

Beschrijving	Vinyl tegel
Omgeving	Binnen
Primaire drager	Vloer
Asbestmateriaal	Prefab - afwerking - Tegel
Bindmiddel van asbestmateriaal	Kunststof of -hars
Gebondenheid op basis van bindmiddel	Hecht
Hoeveelheid (oppervlakte - dikte - aantal)	• 25,00 m ² - 0,50 cm - 1 stuk
Totaal volume	0,125 m ³
Eenvoudig bereikbaar	Ja
Bevestigingswijze	• Verlijmd, ingegoten, versmeerd
Identificatiemethode	Een monstername door de asbestdeskundige met laboanalyse door een asbestlabo.
Destructieve handeling voor identificatie	Nee
Opmerking	Er worden geen rechten verleend aan deze oppervlaktes/volumes. Mogelijks kan de tegel nog gevonden worden ergens anders in het appartement.

Zorgvuldig beheren

- Zorg voor een veilig beheer. Vermijd het beschadigen van het asbestmateriaal. Controleer de toestand jaarlijks op wijzigingen.

- Hermetische zone (erkend asbestverwijderaar)
Het asbesthoudend vinyltegel is verlijmd op een onderliggende vloerlaag. Bij het verwijderen door aftrekken of losmaken zal de asbesthoudende kartonlaag onvermijdelijk scheuren of verbrokkelen, wat leidt tot vezelvrijgave.

Om verspreiding van asbestvezels naar de omgeving te vermijden, is verwijdering uitsluitend toegestaan in een hermetische zone met onderdruk, opgezet en uitgevoerd door een erkend asbestverwijderaar.

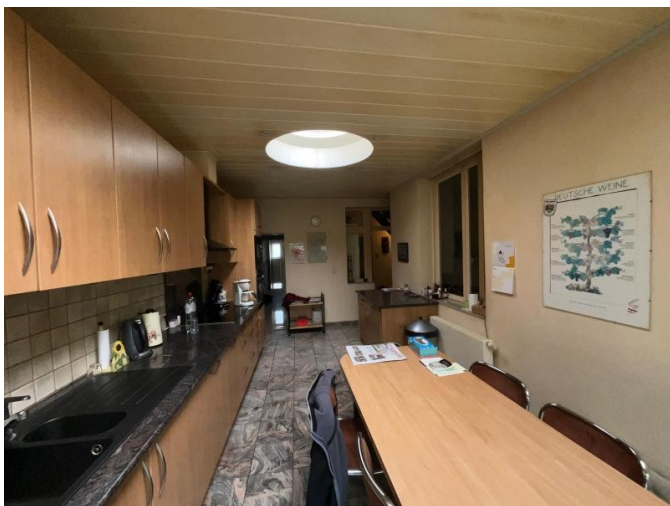
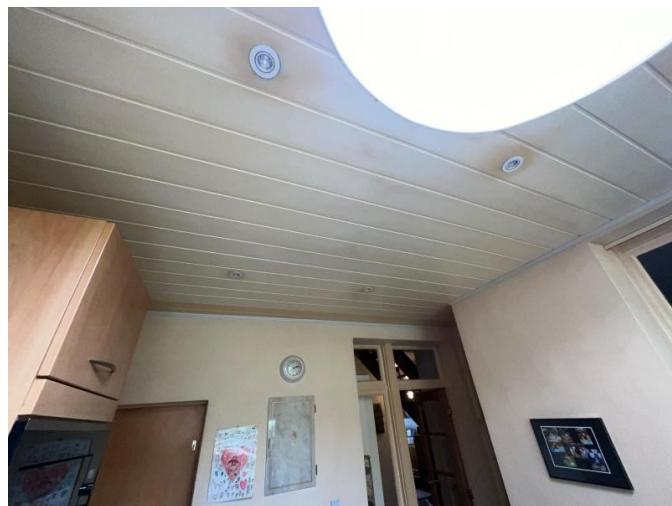
De plafonds in de woning zijn afgewerkt met valse plafonds. Aangezien dit een niet-destructief onderzoek betreft, is er niet onderzocht wat er zich mogelijks achter dit verlaagd plafond bevindt. Het is dus aangewezen om bijkomend onderzoek uit te voeren bij werken.

Basis voor advies	De asbestdeskundige beoordeelt het materiaal als niet-asbestverdacht.
--------------------------	---

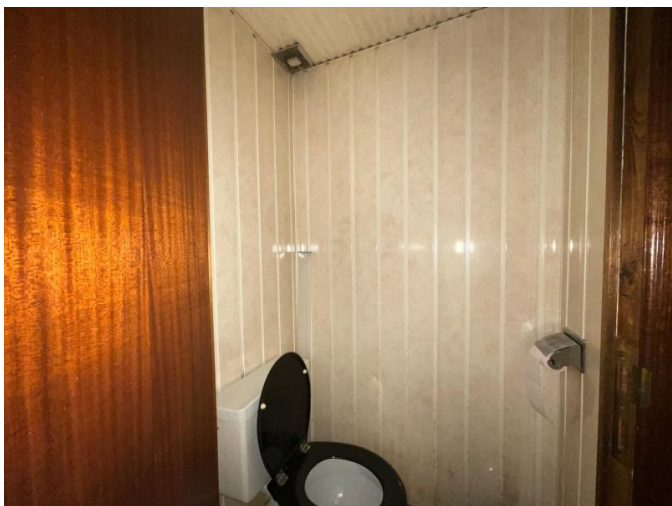
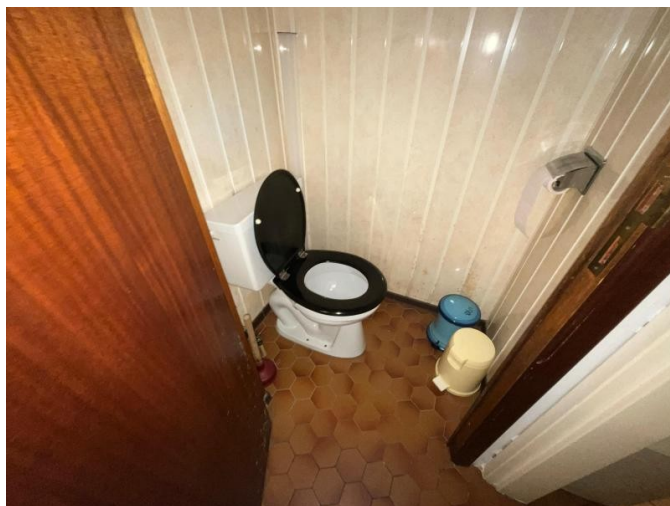
Er werden voorzetwanden (valse muren) aangebracht. Als deskundige kan ik geen uitspraak doen over eventuele asbestverdachte toepassingen die aanwezig zijn of verborgen zitten achter de voorzetwanden. Bij renovaties, sloop of verbouwingen is het aan te raden een destructieve asbestinventaris op te stellen voor deze ruimtes.

Basis voor advies	De asbestdeskundige beoordeelt het materiaal als niet-asbestverdacht.
Primaire drager	Binnenwand
(Asbest)materiaal	In-situ afwerkingslagen - Pleisterwerk (wand, plafond, ...)
Bindmiddel	Gips - kalk
Gebondenheid bindmiddel	Niet-hechtgebonden

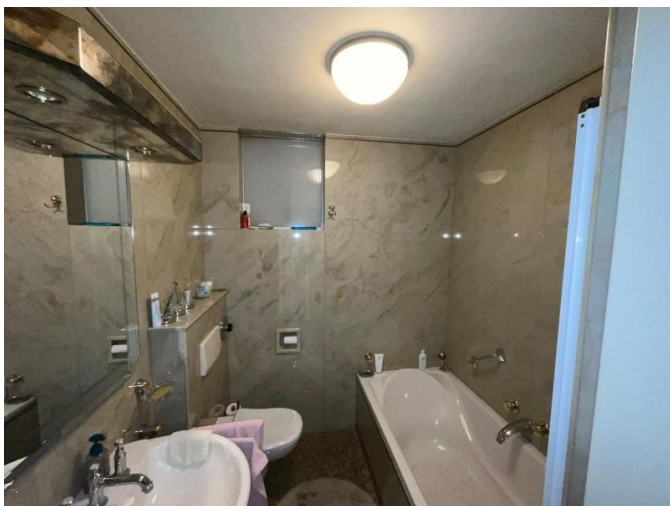
Mogelijk bevindt er zich asbestverdachte tegellijm achter de wandtegels. Dit was niet waarneembaar, er waren geen bestaande beschadiging en/of openingen in de wandtegels. De lijmlaag is dus niet bereikbaar zonder destructief onderzoek en dient verder onderzocht te worden als de tegels van de wand worden verwijderd. Asbesthoudende tegellijm werd gebruikt tot midden jaren '80.

Basis voor advies	Beoordeling op basis van expertise, zonder een vaststelling door de asbestdeskundige.
Primaire drager	Binnenwand
(Asbest)materiaal	In-situ afwerkingslagen - Lijmlaag

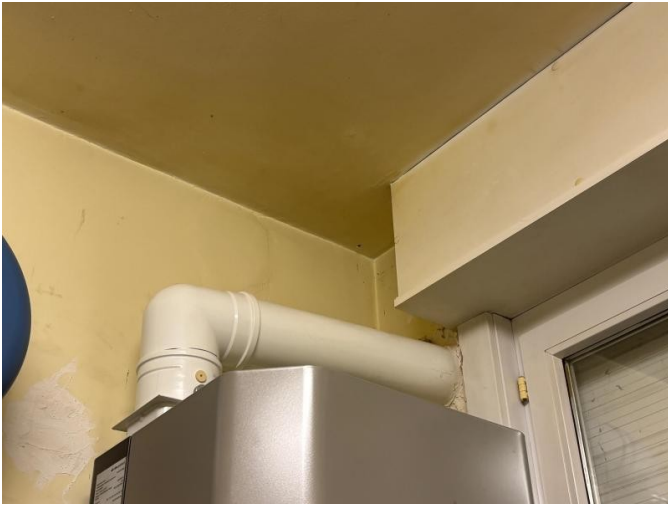
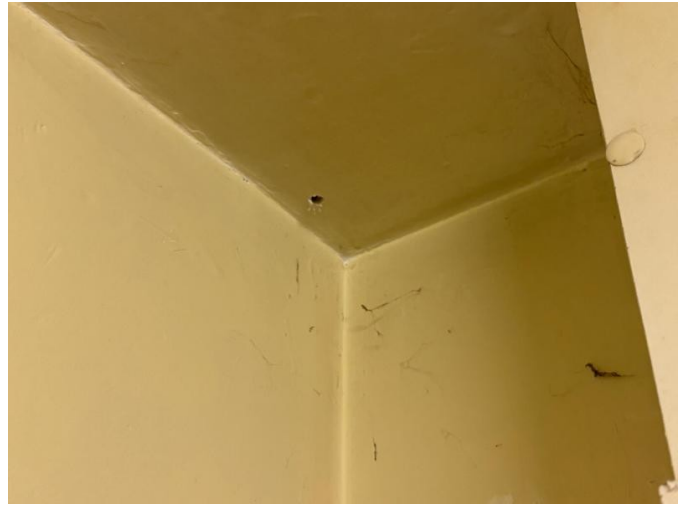
Fiche 5: Pleisterwerk plafond

Geen asbest

#	Type	Referentie	Resultaat
5.1	Mengmonster	MM2	Geen asbest

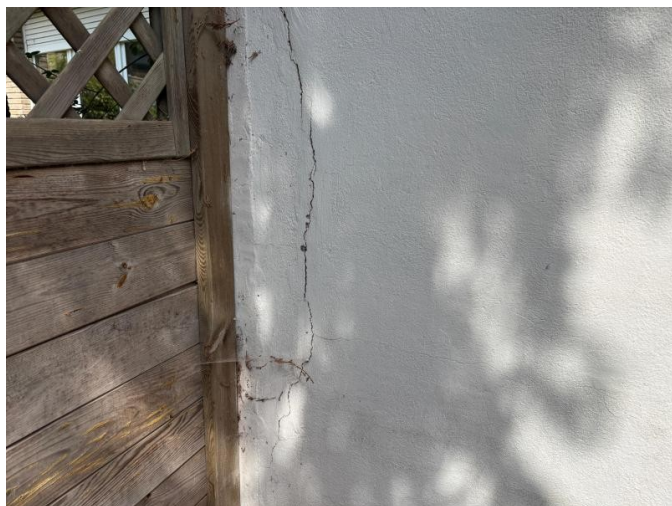
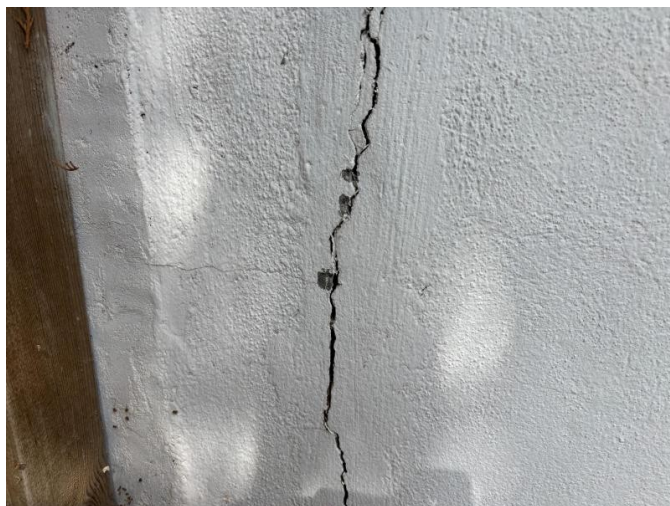
Fiche 6: Crepi buiten huisje

Geen asbest

#	Type	Referentie	Resultaat
6.1	Mengmonster	MM3	Geen asbest

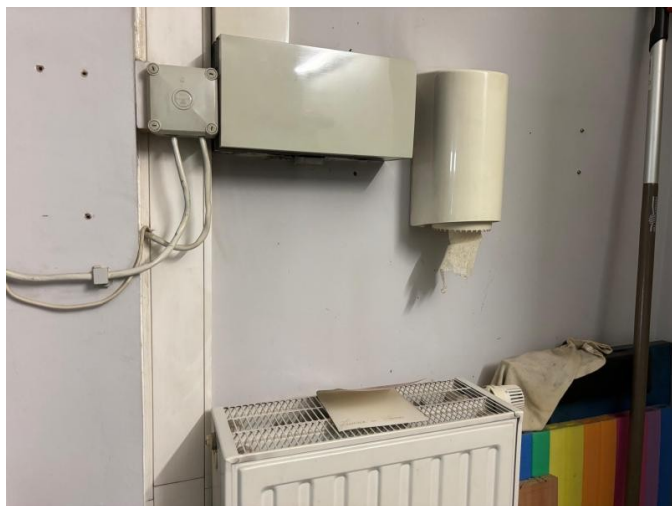
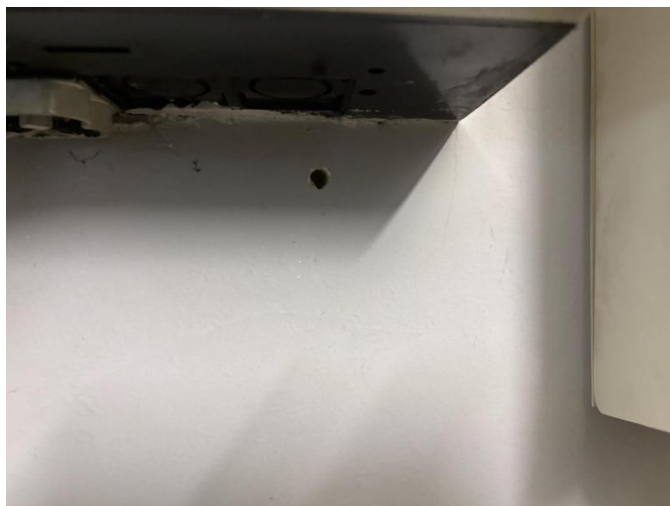
Fiche 7: Pleisterwerk binnenmuren

Geen asbest

#	Type	Referentie	Resultaat
7.1	Mengmonster	MM1	Geen asbest

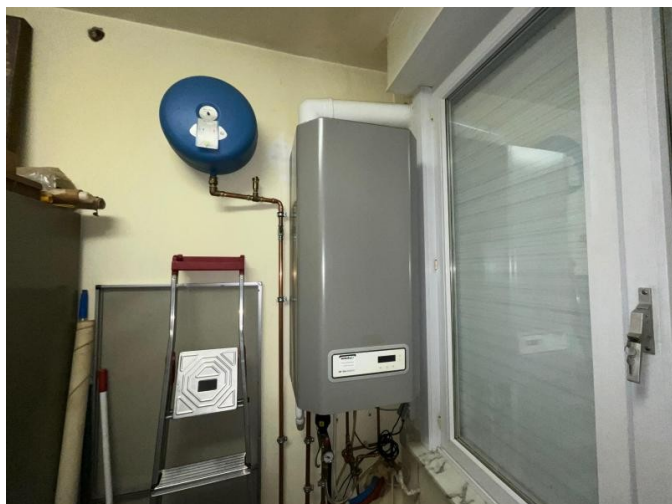
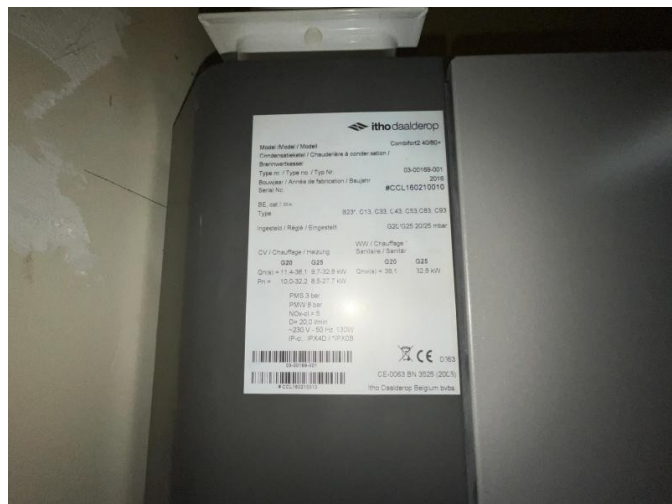
Beschrijving	Notitie	Terug te vinden op plannen
Fiche 8: Recente stookketel (bj>2001)	Bouwjaar 2016.	-
Fiche 9: Kit ramen (niet verdacht)	Schrijnwerk aan woning is afgedicht met siliconen. Deze zijn niet asbestverdacht.	-
