Asbestinventarisatetest

Grotesteenweg 641/2, 2600 Antwerpen

Attestnummer : **20260507-000320.000**

Uitgegeven op : **07.05.2026**

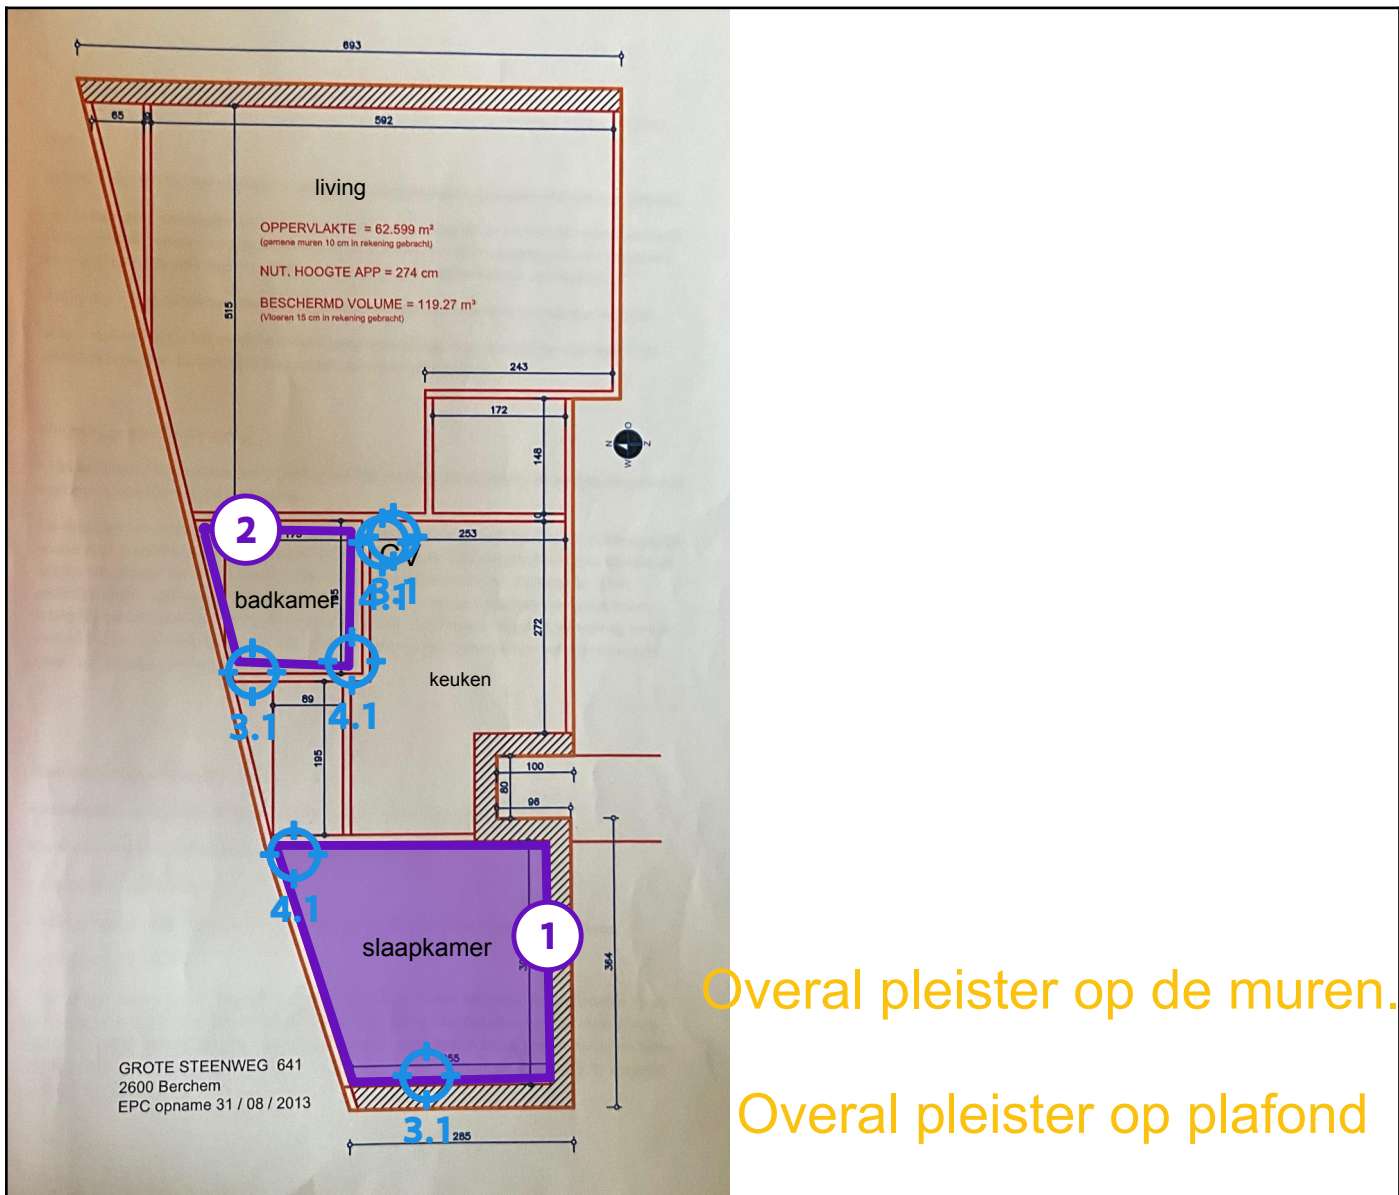
Plan 1.1: Appartement

Overal pleister op de muren.
 Overal pleister op plafond

Beschrijving	Type	Actie
1. Vloerzeil (niet verdacht)	Advies	-
2. Tegellijm achter faiencewandtegels	Advies	-
3. Pleisterwerk binnenmuren	Geen asbest	-
3.1 Code: MM1	Mengmonster	-
4. Pleisterwerk plafond	Geen asbest	-

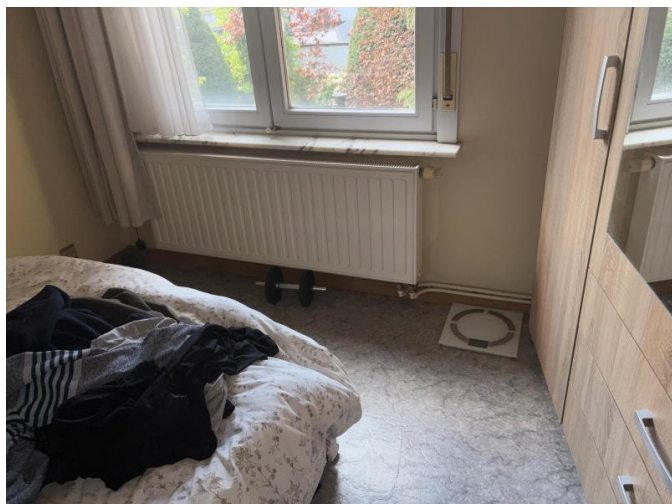
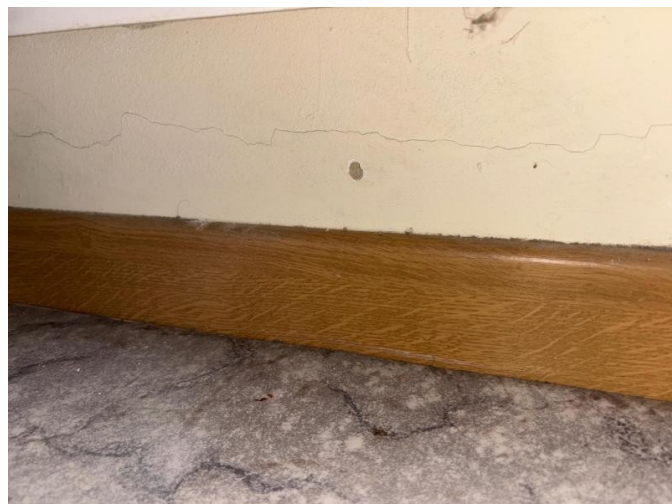
Fiche 1: Vloerzeil (niet verdacht)

De asbestdeskundige beoordeelt het materiaal als niet-asbestverdacht.

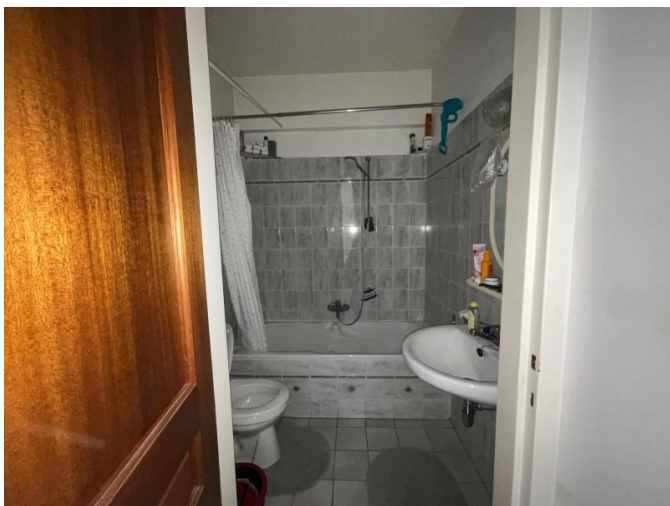
Situeringfoto

Mogelijk bevindt er zich asbestverdachte tegellijm achter de wandtegels. Dit was niet waarneembaar, er waren geen bestaande beschadiging en/of openingen in de wandtegels. De lijmlaag is dus niet bereikbaar zonder destructief onderzoek en dient verder onderzocht te worden als de tegels van de wand worden verwijderd. Asbesthoudende tegellijm werd gebruikt tot midden jaren '80.

Basis voor advies	Beoordeling op basis van expertise, zonder een vaststelling door de asbestdeskundige.
Primaire drager	Binnenwand
(Asbest)materiaal	In-situ afwerkingslagen - Lijmlaag

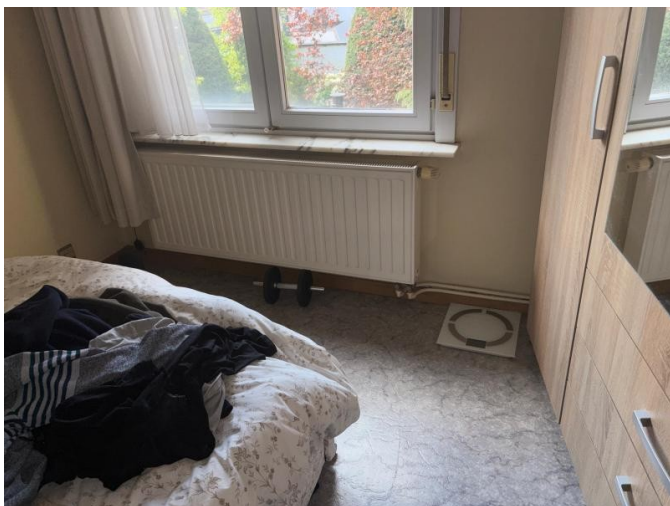
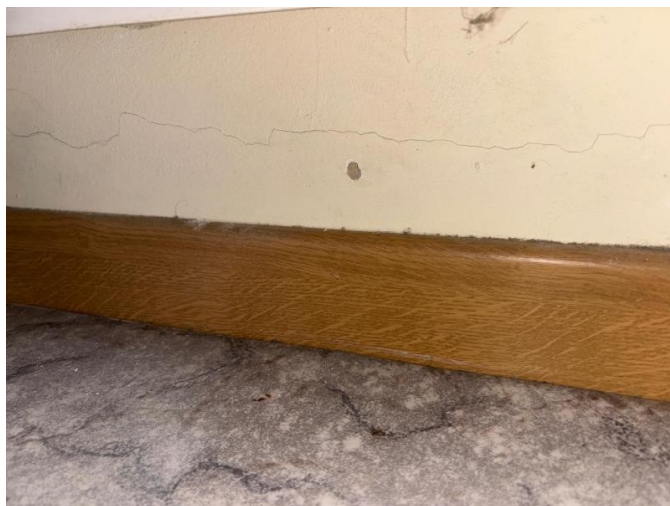
Fiche 3: Pleisterwerk binnenmuren

Conclusie

Geen asbest

#	Type	Referentie	Resultaat
3.1	Mengmonster	MM1	Geen asbest

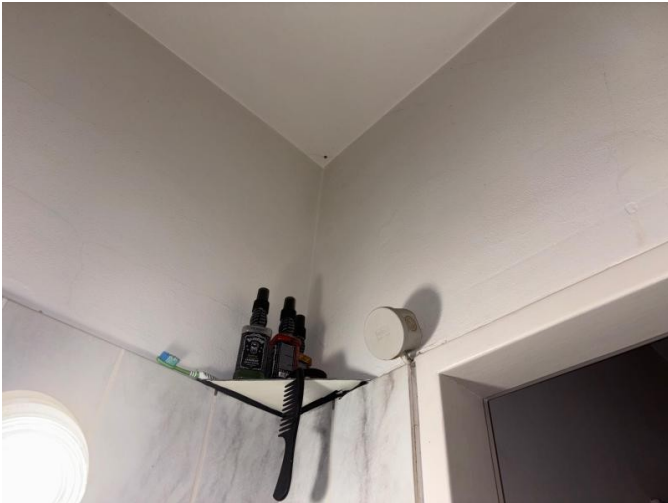
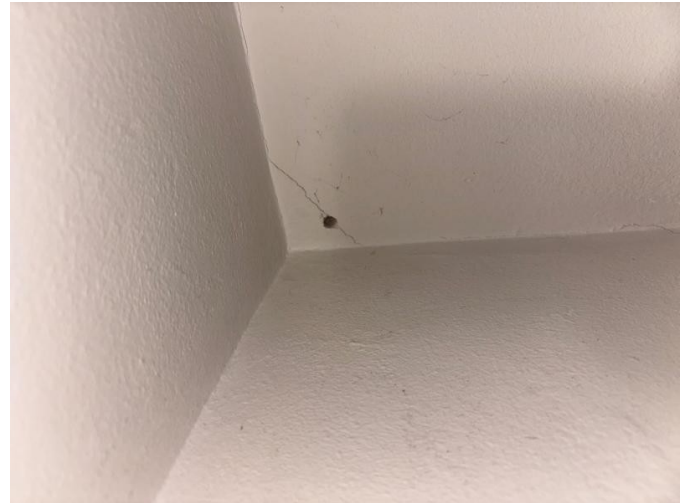
Fiche 4: Pleisterwerk plafond

Conclusie

Geen asbest

#	Type	Referentie	Resultaat
4.1	Mengmonster	MM2	Geen asbest

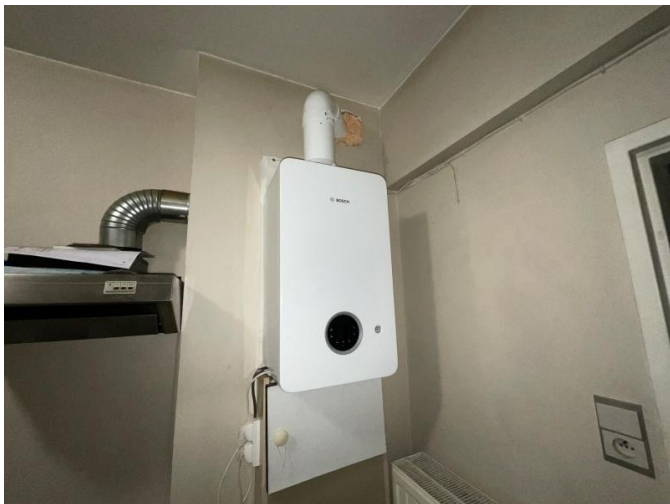
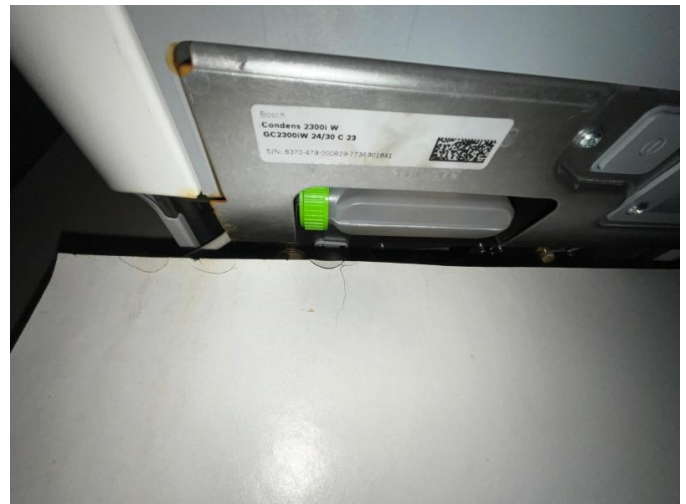
Beschrijving	Notitie	Terug te vinden op plannen
Fiche 5: Recente stookketel (bj>2001)	Bouwjaar 2024, staat in de keuken.	-
Fiche 6: Kit ramen (niet verdacht)	Schrijnwerk aan woning is afgedicht met siliconen. Deze zijn niet asbestverdacht.	-
