# Asbestinventarisatattest

Fruithoflaan 37/602, 2600 Antwerpen

Attestnummer : 20260710-000115.000

**Asbestveilig** (maar niet asbestvrij)

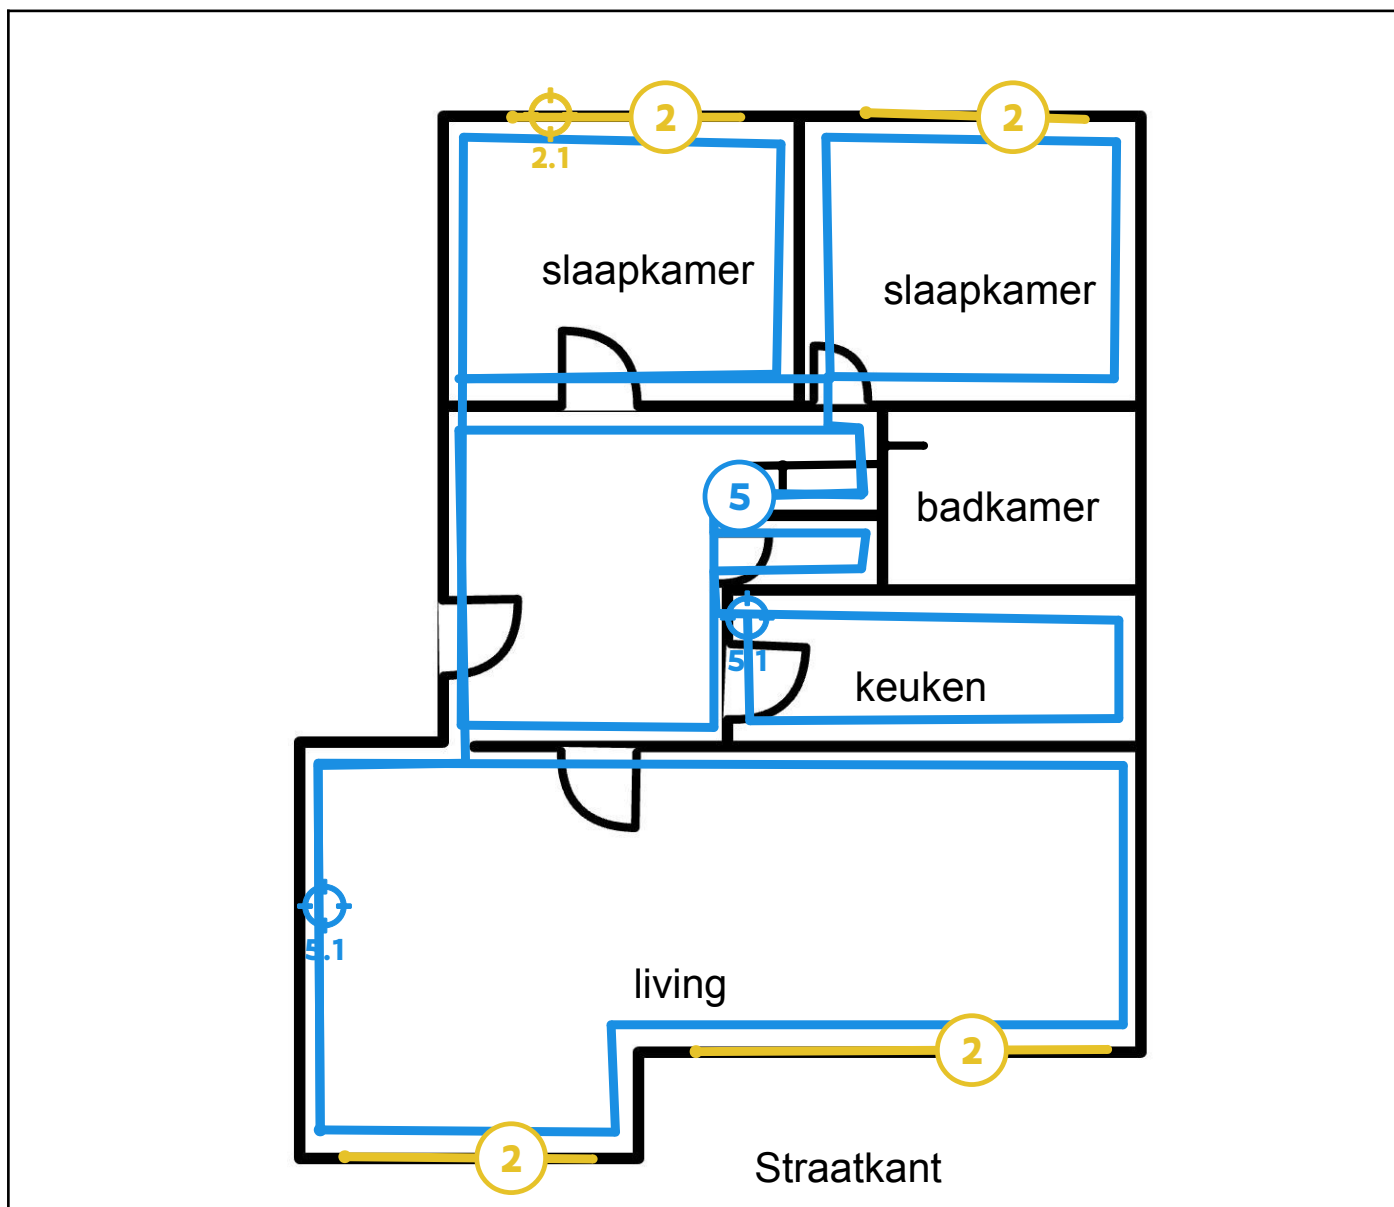
## Plan 1.1: Appartement

| Beschrijving | Type | Actie |
|---|---|---|
| 2. Mastiek/stopverf schrijnwerk (tussen glas en profiel) | Asbestmateriaal | Zorgvuldig beheren |
| 5. Pleisterwerk binnenmuren | Geen asbest | - |

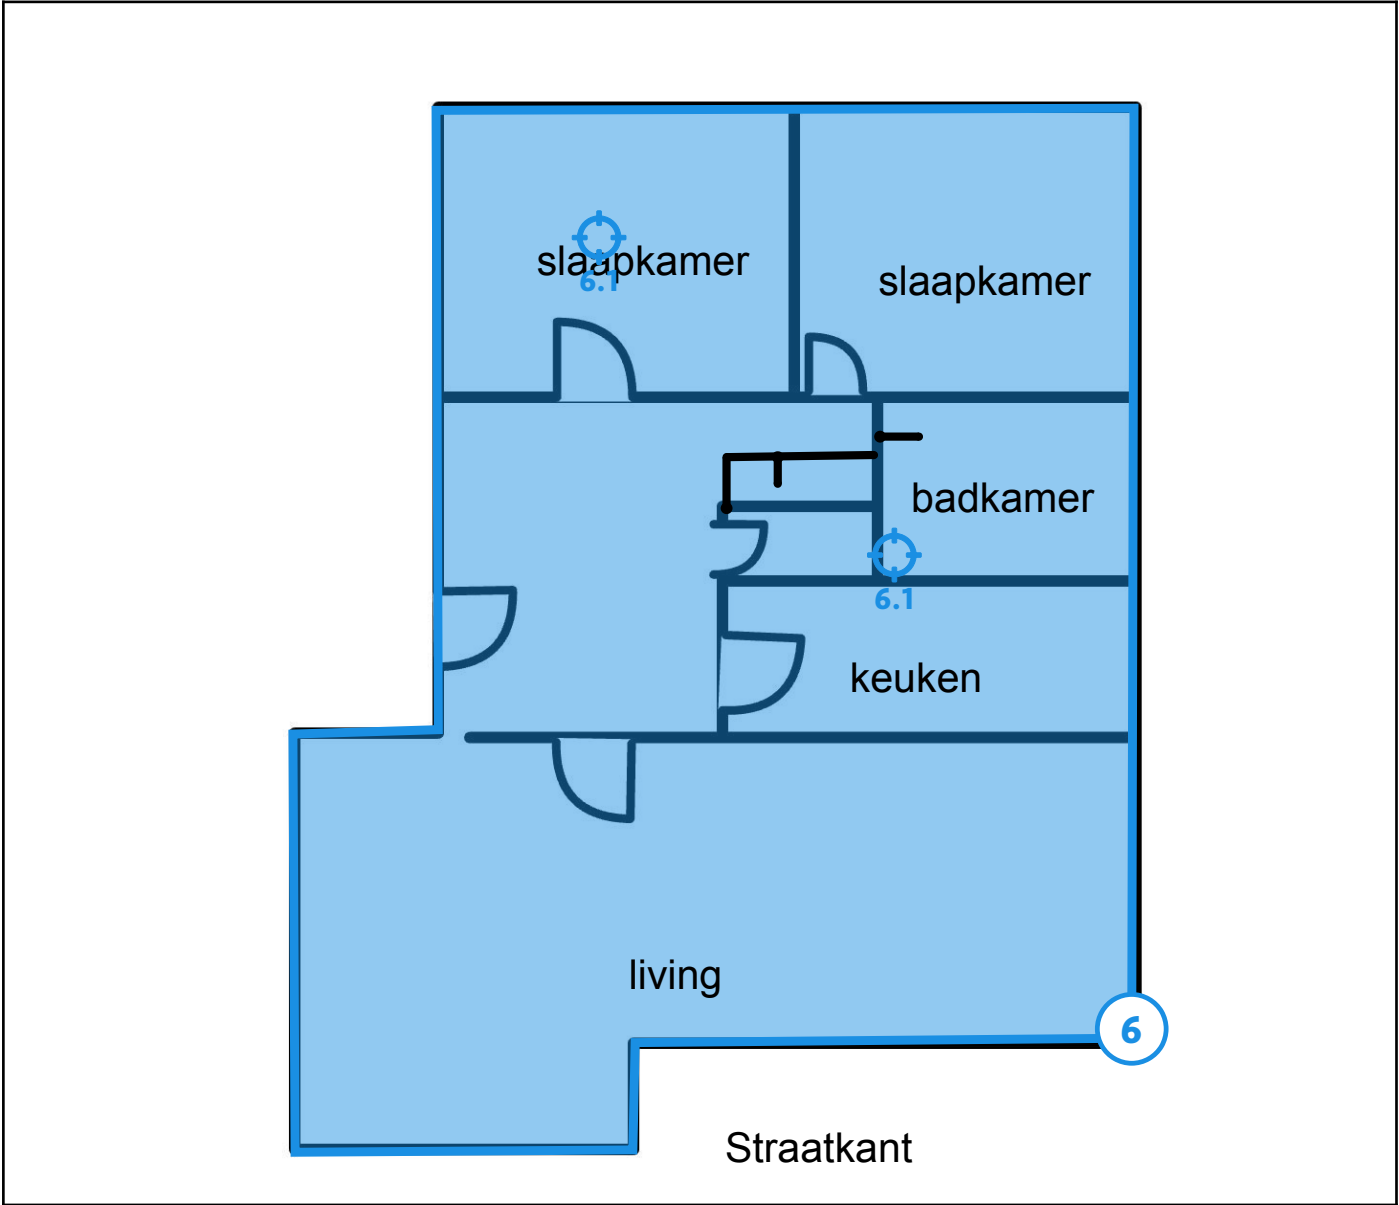
# Plan 1.2: Appartement 1

| Beschrijving | Type | Actie |
|---|---|---|
| 6. Pleisterwerk plafond | Geen asbest | - |

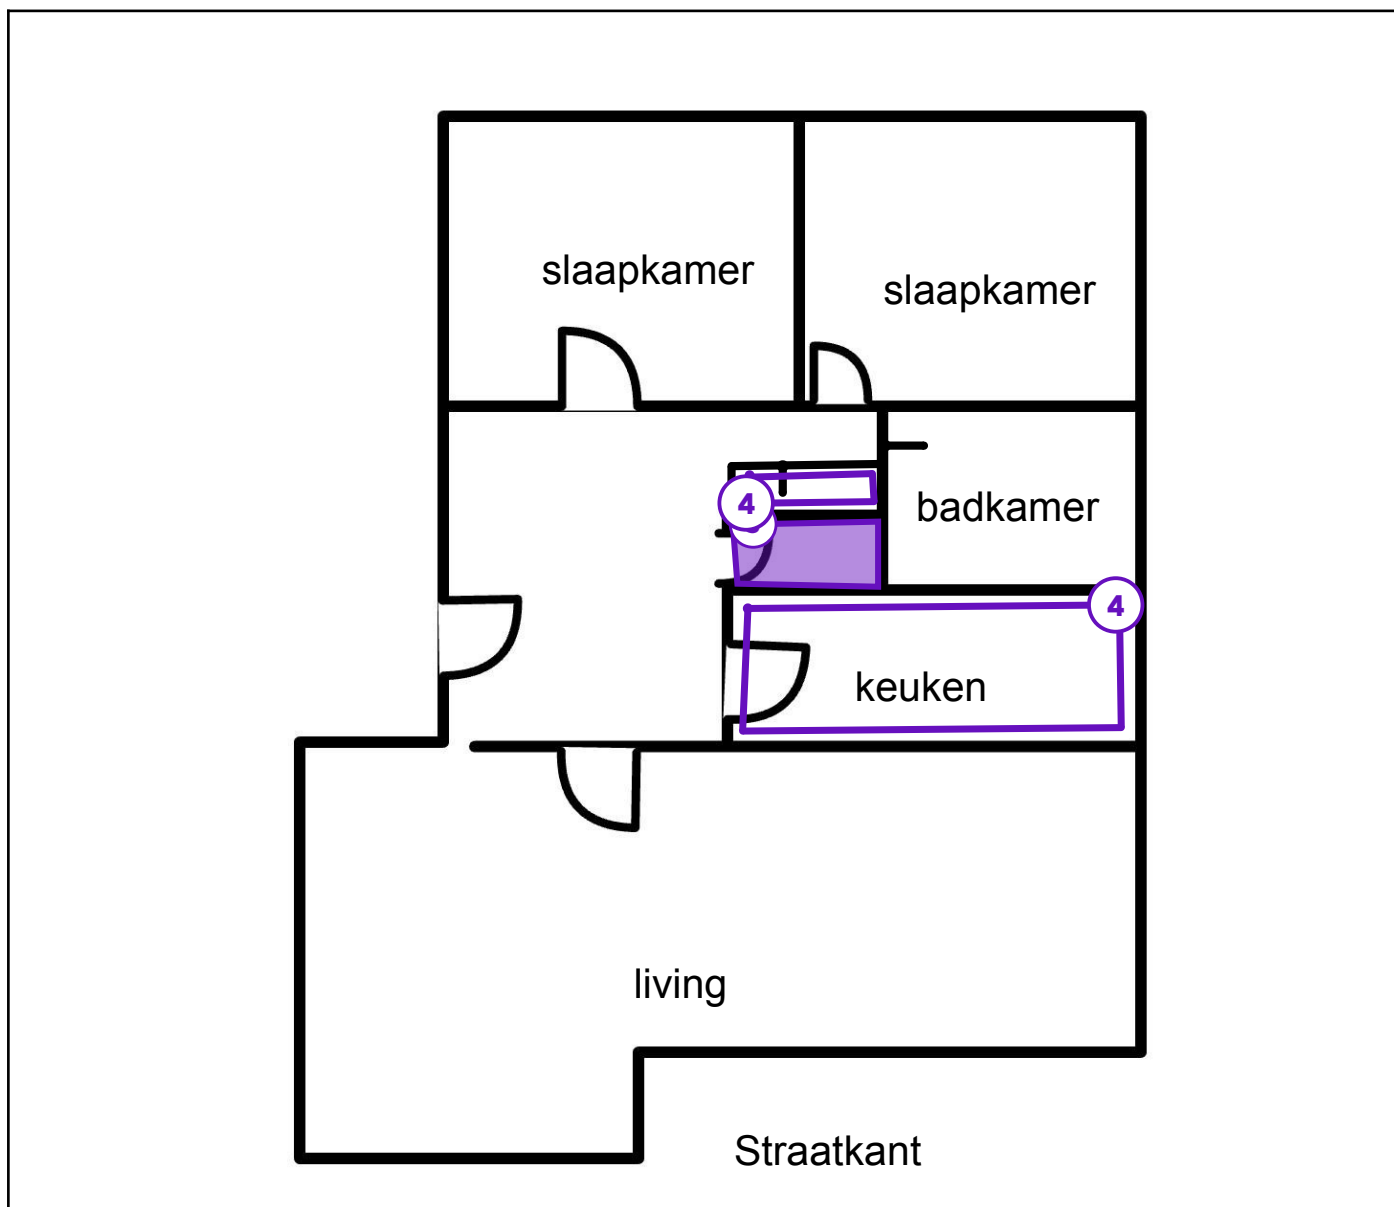
## Plan 1.3: Appartement 2

| Beschrijving | Type | Actie |
|---|---|---|
| 3. Vloerzeil (niet verdacht) | Advies | - |
| 4. Tegellijn achter faiencewandtegels | Advies | - |

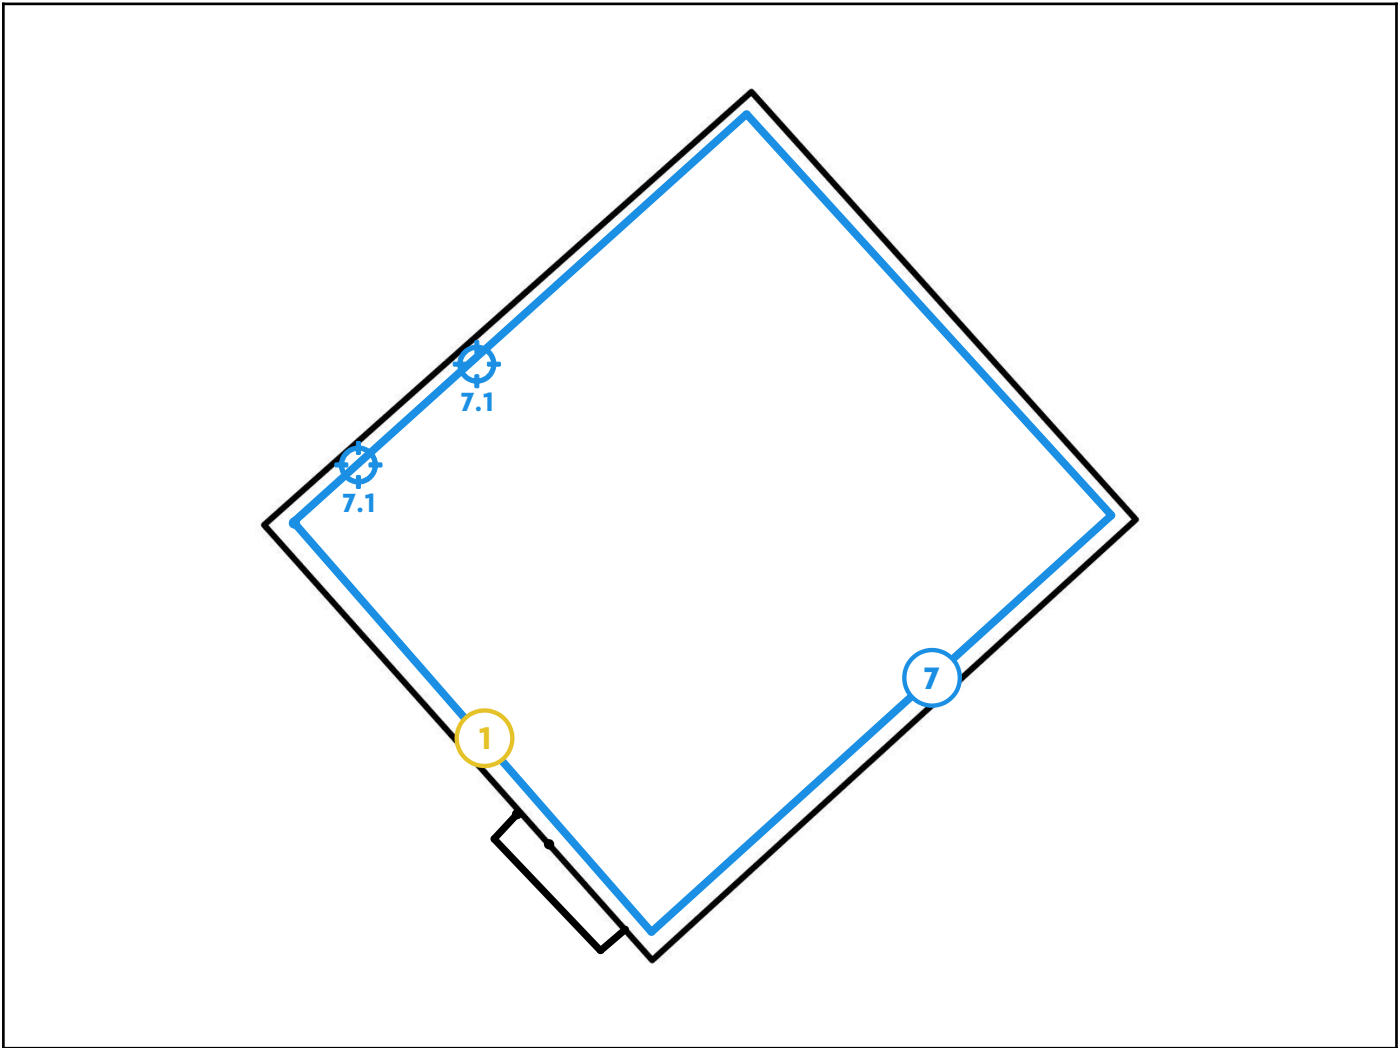
## Plan 2.1: Berging plan

| Beschrijving | Type | Actie |
|---|---|---|
| 1. Bakeliet toepassingen (schakelaar/stopcontact/verdeeldozen) | Asbestmateriaal | Zorgvuldig beheren |
| 7. Cementering berging | Geen asbest | - |

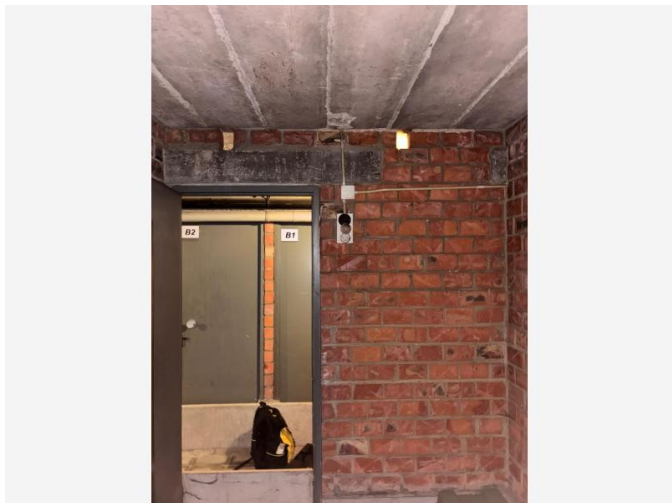
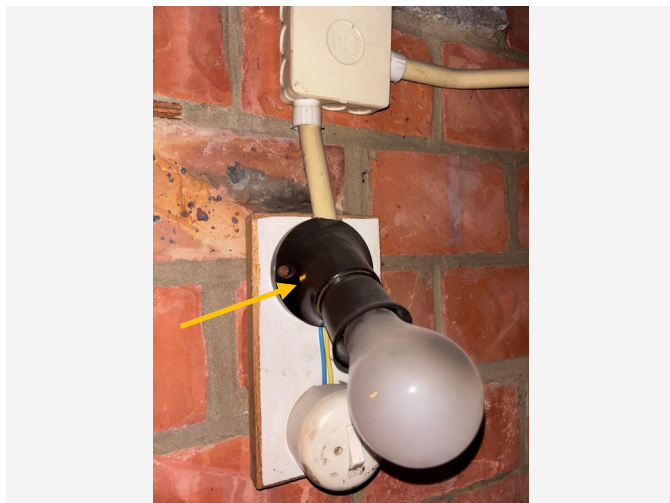
# Fiche 1: Bakeliet toepassingen (schakelaar/stopcontact/verdeeldozen)

Asbestmateriaal

Het asbestmateriaal valt onder de mijlpaal van 2040.

| Eindbeoordeling materiaalrisico | Laag materiaalrisico en/of verlaagde kans op vezelvrijgave |

| Gebondenheid | Categorie 1: hechtgebonden in oorsprong |
| Asbestsoort (vezeltype) | Crocidoliet aanwezig |
| Asbestconcentratie | Laag (< 50%) |
| Afschermingsgraad van het gehele materiaal | Geheel of deels vrij aan de binnenlucht, maar geen contact met binnenluchtstromen |
| Toestand van het materiaal | Onbeschadigd, niet verweerd |

| Asbestmateriaal | Plaat, paneel, tablet - Type Bakeliet |
| Identificatiemethode | <p>De asbestdeskundige beoordeelt het materiaal als asbestverdacht en dus asbesthoudend, en dit zonder monstername.</p> <p>Motivatie: De monstername brengt andere schade aan dan schade die inherent is aan de monstername.</p> |

- Zorg voor een veilig beheer. Vermijd het beschadigen van het asbestmateriaal. Controleer de toestand jaarlijks op wijzigingen.
- Voer bijkomende staalname(s) uit.

- Eenvoudige handelingen: mag via doe-het-zelf of door werknemer(s) met opleidingsattest eenvoudige handelingen  
Schakelaars, stopcontacten, verdeeldozen en andere gelijkaardige hechtgebonden toepassingen kunnen via eenvoudige handelingen worden verwijderd door de eigenaar (doe-het-zelf) of door werknemer(s) met een opleidingsattest eenvoudige handelingen (min. 8 uur).

Vooraf dient steeds de elektriciteit te worden uitgeschakeld om elektrocutie- of brandgevaar te vermijden. De toepassing kan vervolgens voorzichtig losgeschroefd worden, zonder breken of beschadigen.

Tijdens de werken moeten steeds persoonlijke beschermingsmiddelen gedragen worden, bestaande uit een FFP3-mondmasker, wegwerpoverall CAT III type 5/6, wegwerphandschoenen en afspoelbaar schoeisel.

Het vrijgekomen asbestafval moet onmiddellijk stofvrij, dubbel en luchtdicht verpakt worden en als hechtgebonden asbestafval worden afgevoerd naar het gemeentelijk recyclagepark of een erkende verwerker, conform de geldende acceptatievoorwaarden. Losliggend of onverpakt transport is niet toegelaten.

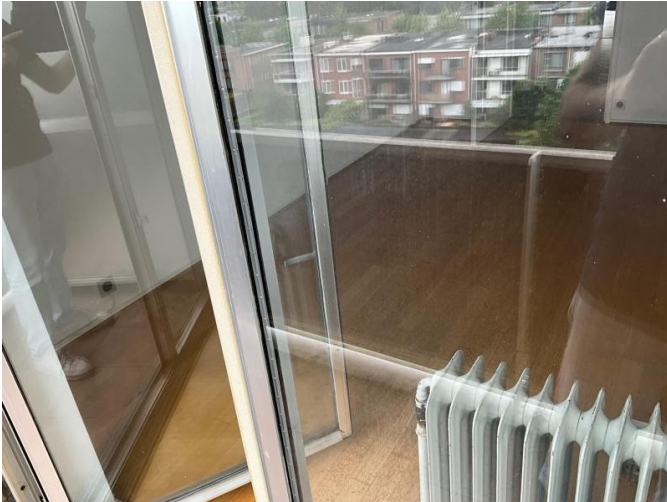
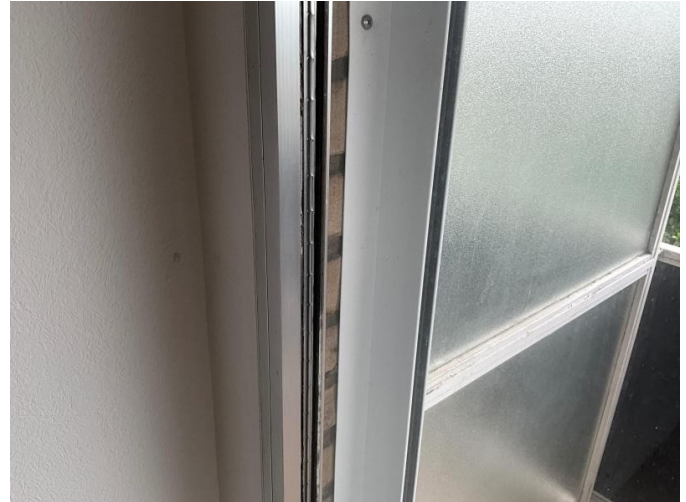
## Fiche 2: Mastiek/stopverf schrijnwerk (tussen glas en profiel)

Asbestmateriaal

Het asbestmateriaal valt onder de mijlpaal van 2040.

| Eindbeoordeling materiaalisico | Laag materiaalisico en/of verlaagde kans op vezelvrijgave |

| Gebondenheid | Categorie 1: hechtgebonden in oorsprong |
| Asbestsoort (vezeltype) | Alleen chrysotiel aanwezig |
| Asbestconcentratie | Laag (< 50%) |
| Afschermingsgraad van het gehele materiaal | Geheel of deels vrij aan de binnenlucht, maar geen contact met binnenluchtstromen |
| Toestand van het materiaal | Licht beschadigd, licht verweerd. Intacte calciumsilicaatplaat of materiaal met categorie 3-gebondenheid |

| # | Type | Referentie | Resultaat |
|---|---|---|---|
| 2.1 | Puntmonster | PM4 | Chrysotiel |

| Asbestmateriaal | In-situ afwerkingslagen - Pasta, stopverf, voegsel, stopsel, vulsel, mastiek, kitten, ... |

- Zorg voor een veilig beheer. Vermijd het beschadigen van het asbestmateriaal. Controleer de toestand jaarlijks op wijzigingen.
- Verwijder dit asbestmateriaal zo snel mogelijk. Volg de toestand goed op.

- Eenvoudige handelingen: mag via doe-het-zelf of door werknemer(s) met opleidingsattest eenvoudige handelingen  
De asbesthoudende mastiek / stopverf betreft een hechtgebonden toepassing die zich vaak verouderd, uitgedroogd of broos voordoet. Bij verwijdering is mechanische bewerking (lossteken of afkrabben) doorgaans noodzakelijk, wat aanleiding kan geven tot vezelvrijgave. Om blootstelling en verspreiding van asbestvezels te beperken, dient de verwijdering te gebeuren via eenvoudige handelingen, uitsluitend door een erkend asbestverwijderaar.

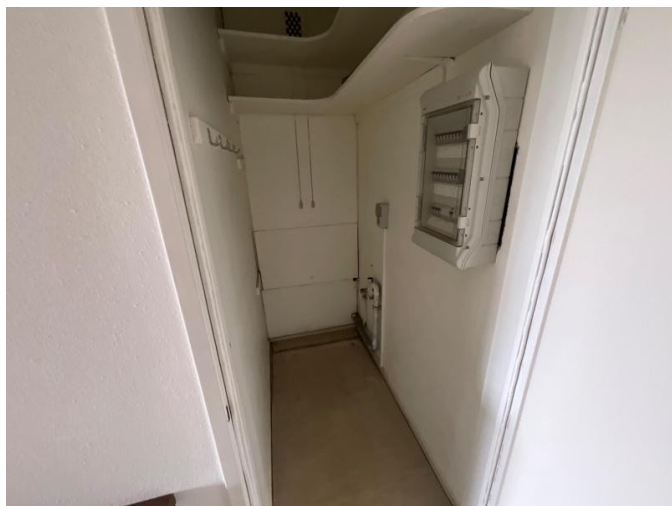
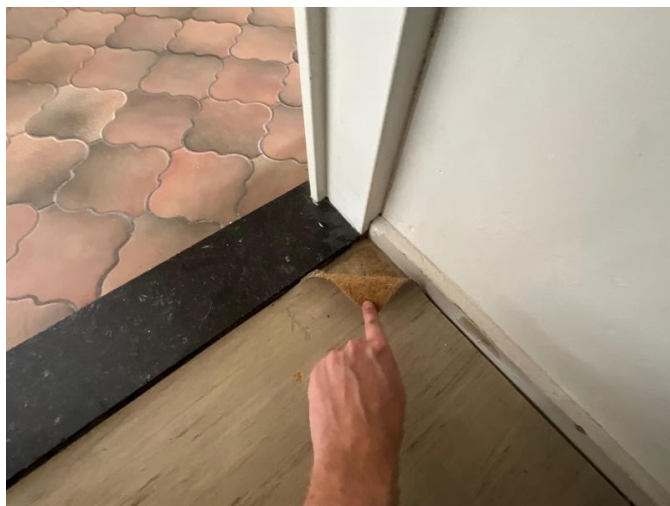
## Fiche 3: Vloerzeil (niet verdacht)

Advies

| Basis voor advies | De asbestdeskundige beoordeelt het materiaal als niet-asbestverdacht. |

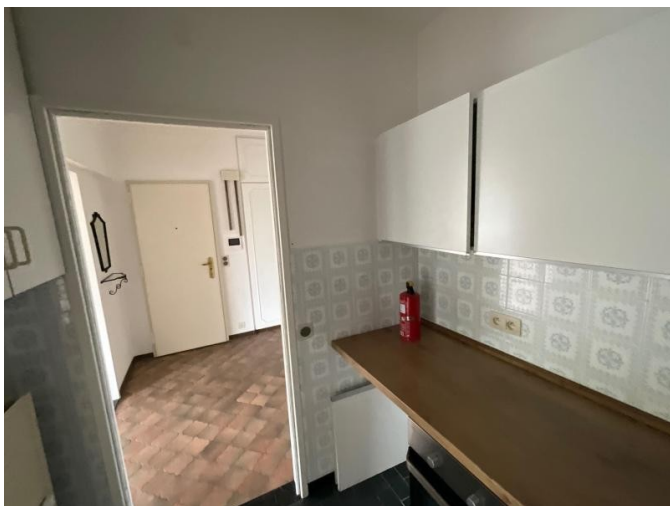
Mogelijk bevindt er zich asbestverdachte tegellijm achter de wandtegels. Dit was niet waarneembaar, er waren geen bestaande beschadiging en/of openingen in de wandtegels. De lijmlaag is dus niet bereikbaar zonder destructief onderzoek en dient verder onderzocht te worden als de tegels van de wand worden verwijderd. Asbesthoudende tegellijm werd gebruikt tot midden jaren '80.

| Basis voor advies | Beoordeling op basis van expertise, zonder een vaststelling door de asbestdeskundige. |

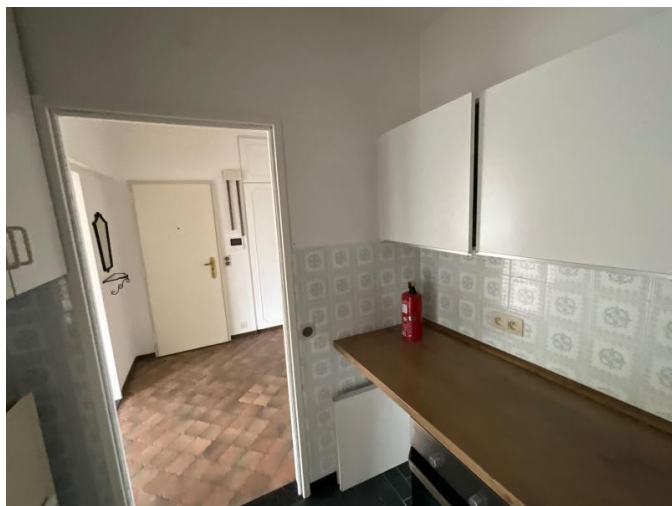
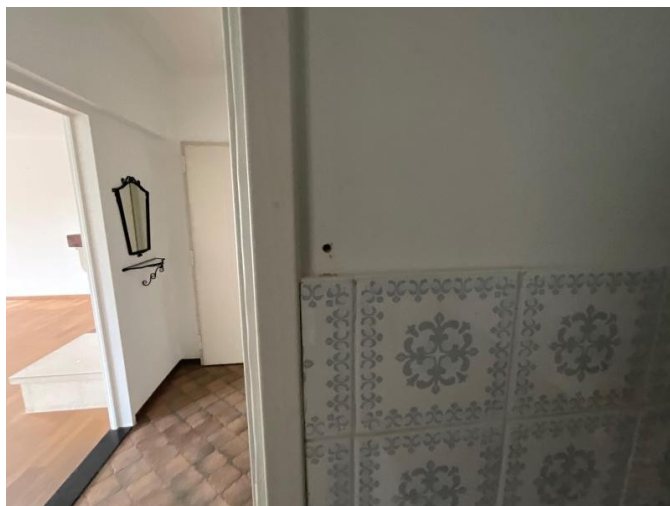
## Fiche 5: Pleisterwerk binnenmuren

Geen asbest

| # | Type | Referentie | Resultaat |
|---|---|---|---|
| 5.1 | Mengmonster | MM1 | Geen asbest |

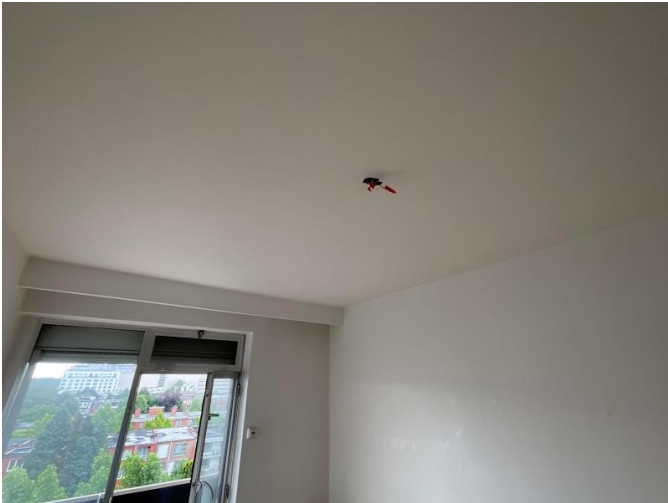
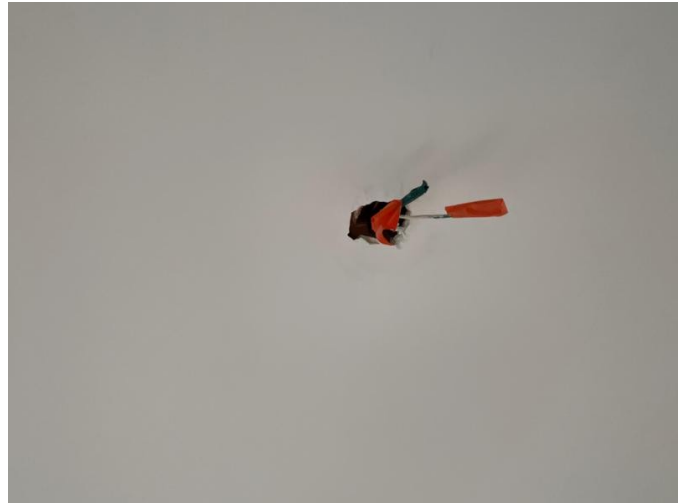
## Fiche 6: Pleisterwerk plafond

Geen asbest

| # | Type | Referentie | Resultaat |
|---|---|---|---|
| 6.1 | Mengmonster | MM2 | Geen asbest |

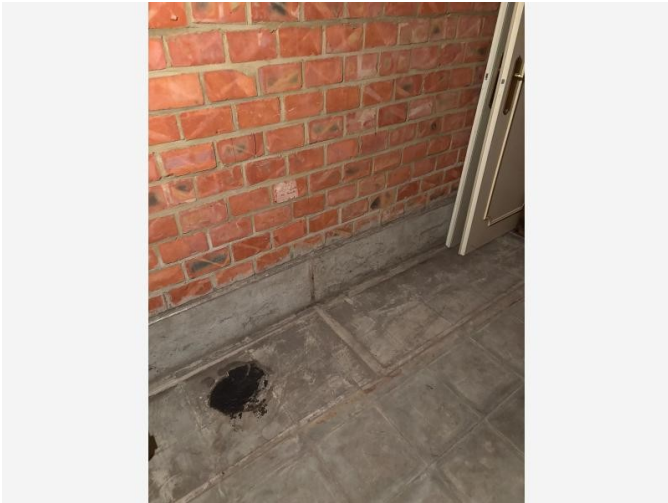
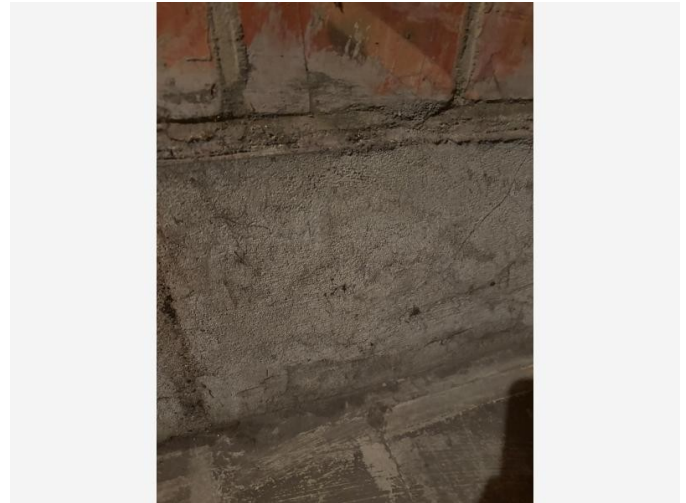
## Fiche 7: Cementering berging

Geen asbest

| # | Type | Referentie | Resultaat |
|---|---|---|---|
| 7.1 | Mengmonster | MM3 | Geen asbest |
