# Asbestinventarisatattest

Karel Mertensstraat 3, 2020 Antwerpen

Attestnummer : 20260707-000341.000

Uitgegeven op : 07.07.2026

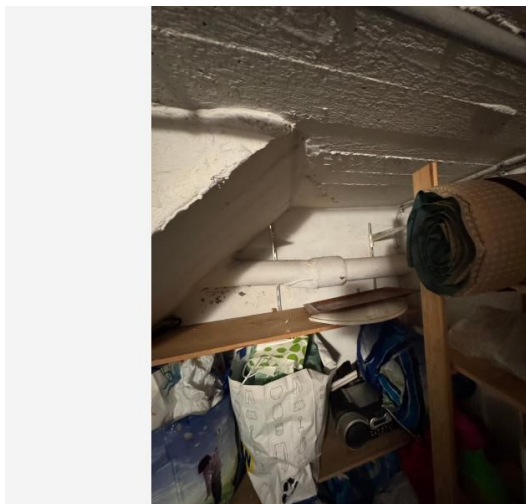
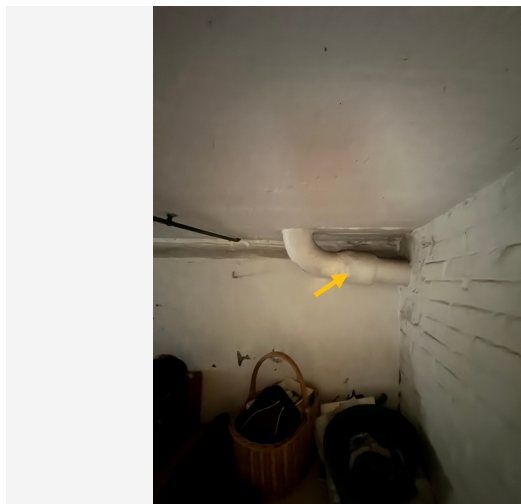
Het asbestmateriaal valt onder de mijlpaal van 2040.

Zorgvuldig beheren

| Eindbeoordeling materiaalrisico | Laag materiaalrisico en/of verlaagde kans op vezelvrijgave |

| Asbestsoort (vezeltype) | Crocidoliet aanwezig |
| Asbestconcentratie | Laag (< 50%) |
| Toestand van het materiaal | Onbeschadigd, niet verweerd |

| Beschrijving | Cement verluchtingspijpen |
| Eenvoudig bereikbaar | <p>Nee</p> <ul style="list-style-type: none"> <li>• Verwijdering tast de bouwkundige integriteit aan.</li> </ul> |

- Zorg voor een veilig beheer. Vermijd het beschadigen van het asbestmateriaal. Controleer de toestand jaarlijks op wijzigingen.

- Eenvoudige handelingen: enkel door erkend asbestverwijderaar  
Groot risico op vrijgave asbestvezels

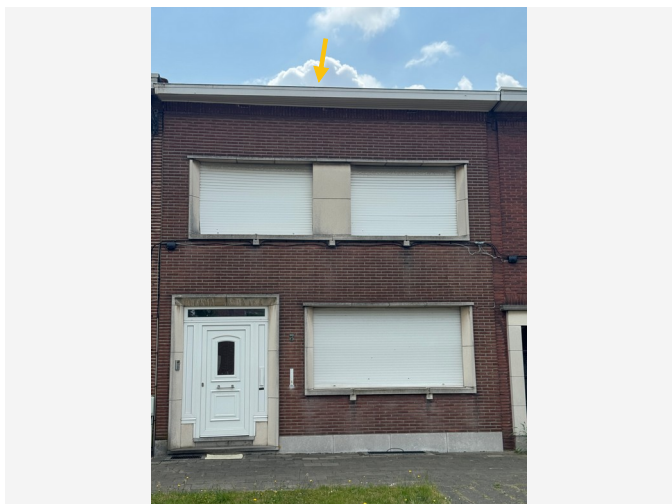
**Reden:** Het te onderzoeken materiaal situeert zich hoger dan 3,50 m te rekenen vanaf een veilige ondergrond

**Uitleg van de asbestdeskundige:** Het dak kan niet veilig bereikt worden zonder gebruikmakende van een hoogtewerker (niet in kader van dit asbest attest)

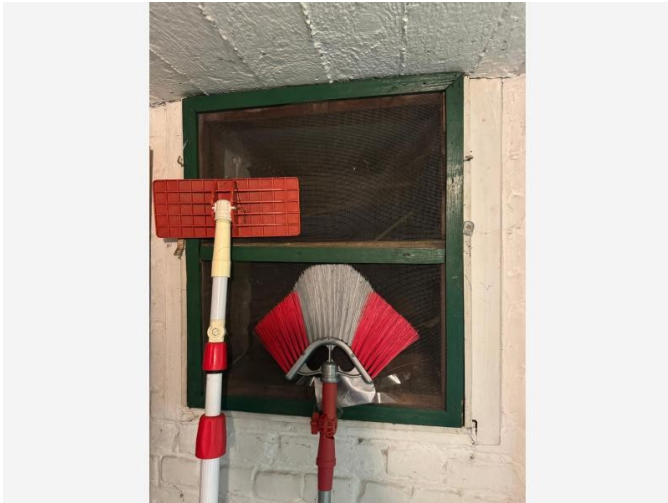
**Reden:** Er is geen volledige risicobeoordeling mogelijk

**Uitleg van de asbestdeskundige:** Het kruipgedeelte van de kelder is lager dan 1.5m; zodoende niet toegankelijk voor een volledige risicobeoordeling

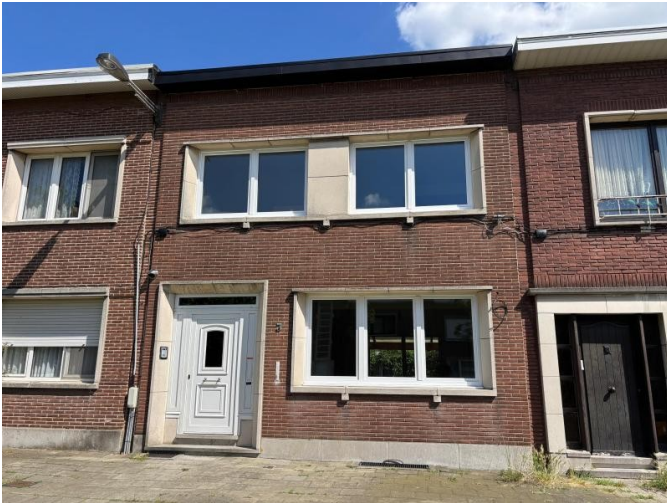
**Reden:** Het te onderzoeken materiaal situeert zich hoger dan 3,50 m te rekenen vanaf een veilige ondergrond

**Uitleg van de asbestdeskundige:** Het rookgaskanaal is niet beoordeeld. Aan de binnenzijde is de kachel aangesloten. Aan de buitenzijde is het hoger dan 3,5 meter om de schoorsteen te inspecteren. Het is niet zichtbaar of er een asbestverdacht rookgaskanaal aanwezig is in de schoorsteen. Conform ons inspectieprotocol mogen wij een beperking inroepen voor hoogtes hoger dan 3,5 m. Indien men dit wil laten onderzoeken, dient er een nieuwe afspraak gemaakt te worden en moet er een hoogtewerker voorzien worden, evenals iemand die bevoegd is om deze te bedienen en eventueel een techniek die de al dan niet aanwezige schouwwhoed kan afnemen en weer terugplaatsen.

| Karakterisatie | Asbest (verdacht) |

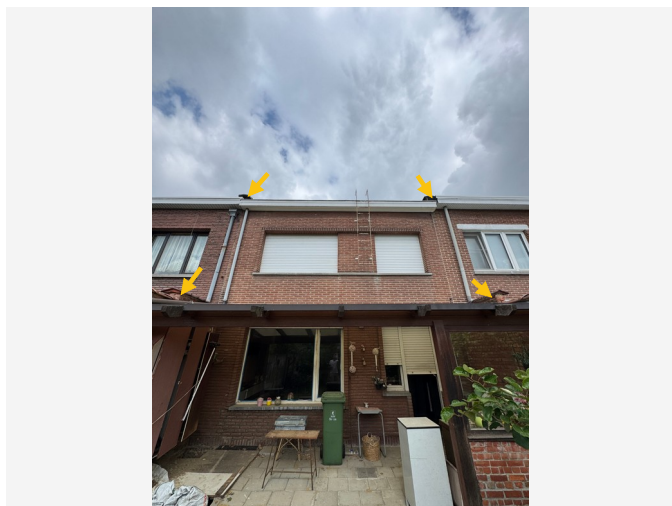
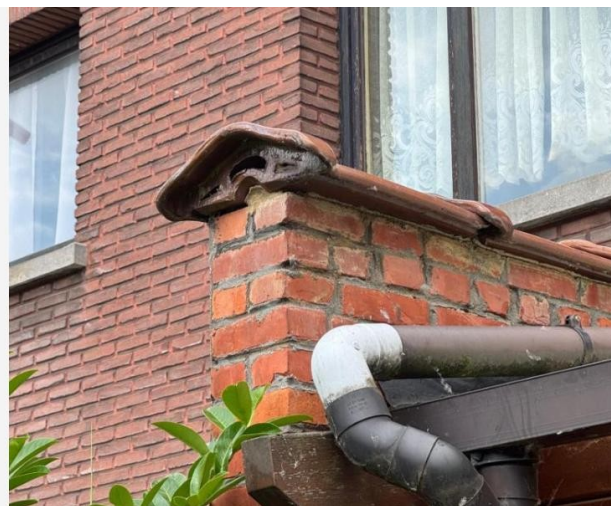
Dekstenen die zichtbaar zijn aan de achterkant van het dak (vanuit de tuin) alsook de dekstenen aan weerszijden van het lage dak (terras) zijn niet asbestverdacht, geen cement, maar beton (hoog dak) en grès/keramisch (laag dak)

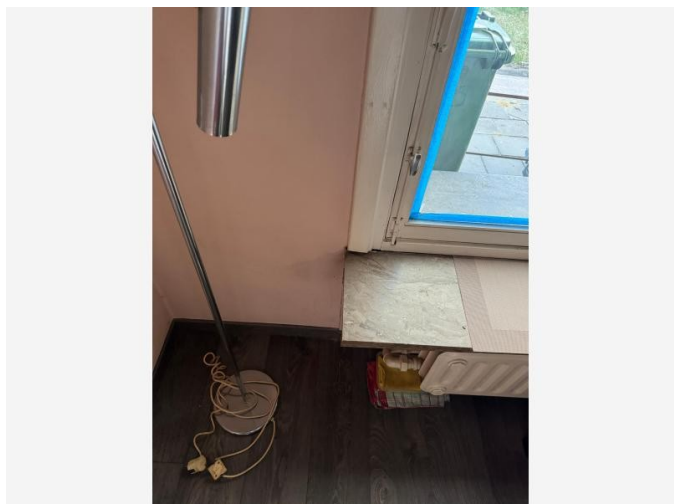
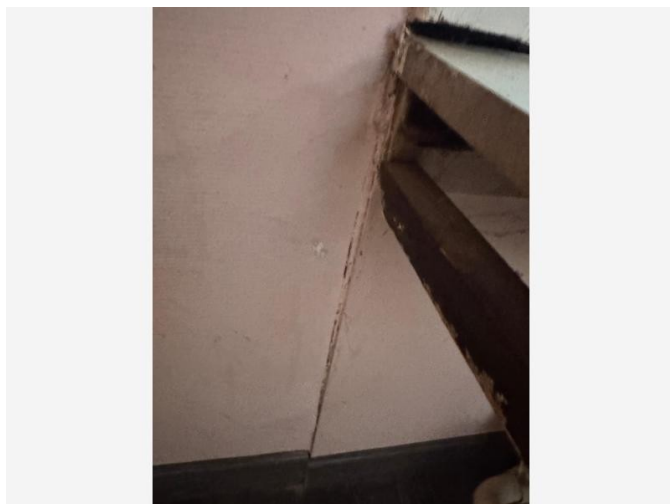
## Fiche 15: Pleisterwerk muren

Geen asbest

| # | Type | Referentie | Resultaat |
|---|---|---|---|
| 15.1 | Mengmonster | #1 Pleisterwerk muren | Geen asbest |

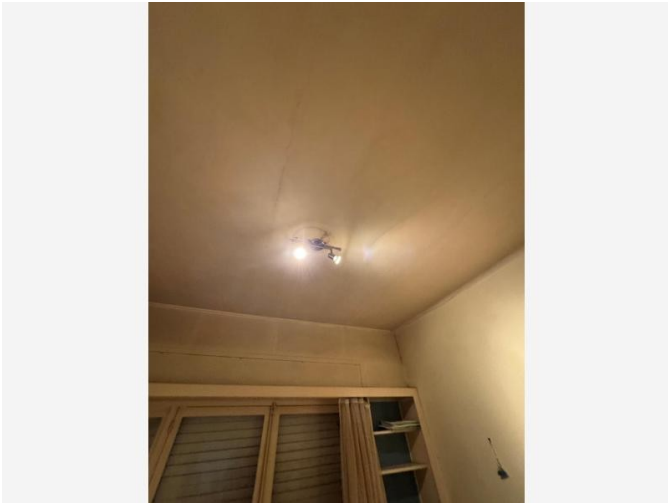
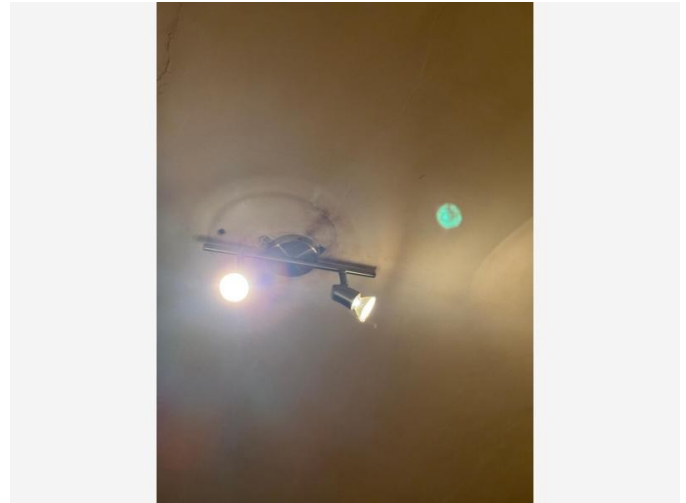
## Fiche 16: Pleisterwerk plafond

Geen asbest

| # | Type | Referentie | Resultaat |
|---|---|---|---|
| 16.1 | Mengmonster | #2 Pleisterwerk plafond | Geen asbest |

| Opmerking | Beperkt tot 2 monsters gezien valse plafonds op gelijkvloers + houtvezel plafondbeplating in andere ruimtes op verdieping +1 |

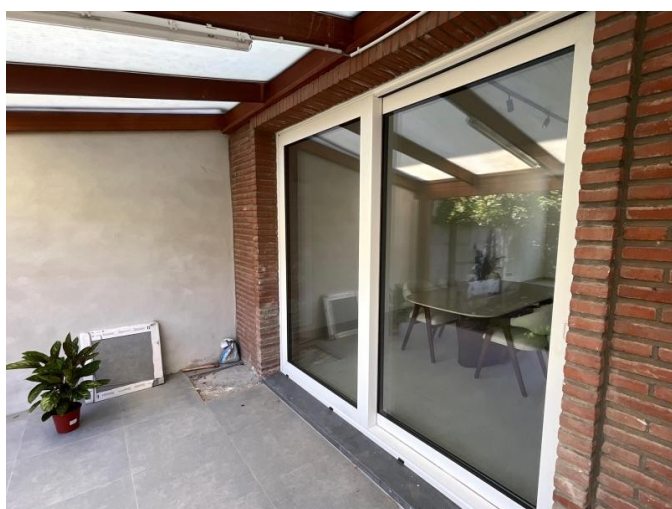
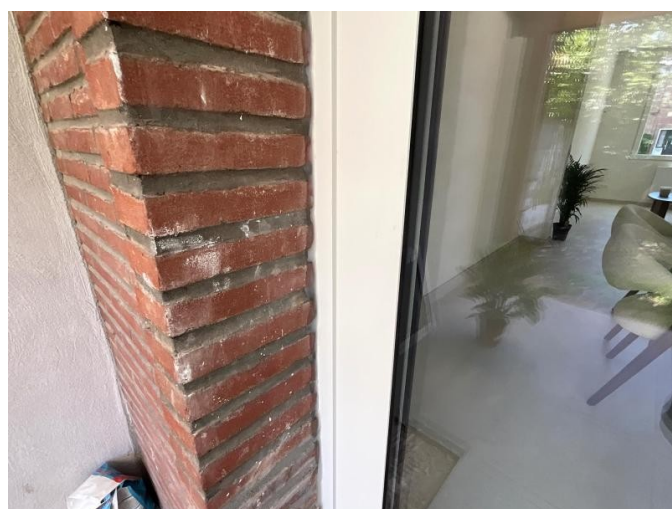
### Fiche 18: Kit ramen (niet verdacht)

| Beschrijving | Notitie | Terug te vinden op plannen |
|---|---|---|
| Fiche 18: Kit ramen (niet verdacht) | Oude ramen zijn vervangen door nieuwe. Schrijnwerk aan woning is afgedicht met siliconen. Deze zijn niet asbestverdacht. | - |
