# Asbestinventarisatattest

Smolders Blockstraat 23, 2650 Edegem

Attestnummer : 20260715-000237.000

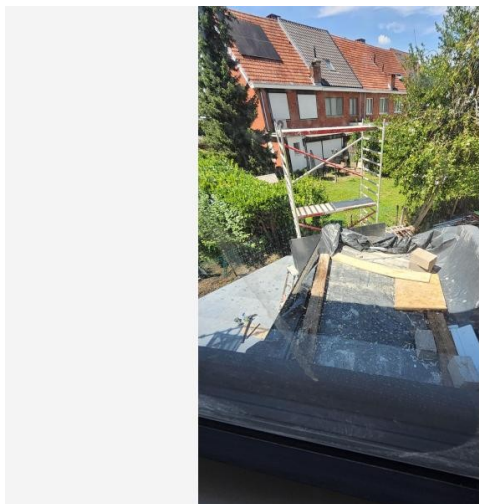
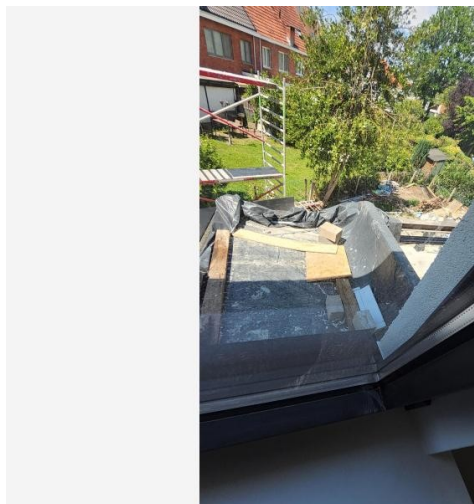
| Eindbeoordeling materiaalrisico | Zeer laag materiaalrisico en/of zeer lage kans op vezelvrijgave |

| Toestand van het materiaal | Onbeschadigd, niet verweerd |

| Beschrijving | Roofing plat dak |
| Opmerking | <p>De roofing werd in het vorige attest getest en negatief bevonden. Er werd op delen van het dak een nieuwe roofing geplaatst.</p> <p>Het dak heeft dakpannen als dakbedekking, de oude asbestleien op het dakje aan de voorkant werden volledig verwijderd.</p> |

- Zorg voor een veilig beheer. Vermijd het beschadigen van het asbestmateriaal. Controleer de toestand jaarlijks op wijzigingen.
- Voer bijkomende staalname(s) uit.

- Eenvoudige handelingen: mag via doe-het-zelf of door werknemer(s) met opleidingsattest eenvoudige handelingen  
Hechtgebonden asbest zonder wijziging toestand

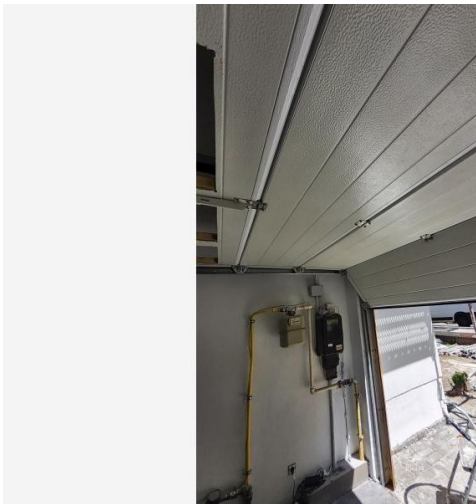
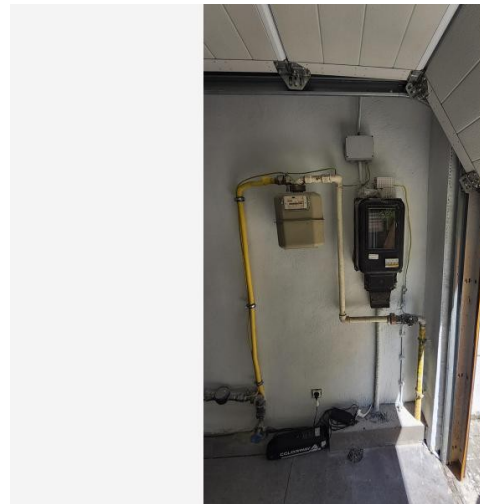
| Eindbeoordeling materiaalrisico | Laag materiaalrisico en/of verlaagde kans op vezelvrijgave |

| Asbestsoort (vezeltype) | Crocidoliet aanwezig |

| Beschrijving | Bakeliet tellerkast |
| Opmerking | <p>Deze oppervlakte werd niet gemeten, maar geschat op basis van een benadering van de aanwezige tellerkast. Deze schatting mag niet worden gebruikt als maatstaf voor heffingen. Als deskundigen hebben wij vastgesteld dat het materiaal daadwerkelijk bakeliet betreft en geen harde pvc. Bakeliet wordt door ons beschouwd als een asbestverdachte toepassing, aangezien het in veel gevallen asbesthoudend is. We hebben geen staalname uitgevoerd om de functionaliteit van de tellerkast niet in gevaar te brengen. Daarnaast is staalname verboden, aangezien de tellerkast eigendom is van de nutsvoorzieningsmaatschappij.</p> |

- Zorg voor een veilig beheer. Vermijd het beschadigen van het asbestmateriaal. Controleer de toestand jaarlijks op wijzigingen.
- Voer bijkomende staalname(s) uit.

- Eenvoudige handelingen: mag via doe-het-zelf of door werknemer(s) met opleidingsattest eenvoudige handelingen  
Deze toepassing mag volgens de huidige wetgeving worden verwijderd via eenvoudige handelingen. Aangezien deze toepassing echter eigendom is van de nutsvoorzieningsmaatschappij, mag deze uitsluitend worden verwijderd door hen of door een door hen aangestelde onderaannemer die beschikt over de nodige attesten en opleidingen. Daarom wordt hier verwezen naar de methode van een erkende verwijderaar, maar in feite dient dit via de nutsvoorzieningsmaatschappij te verlopen.

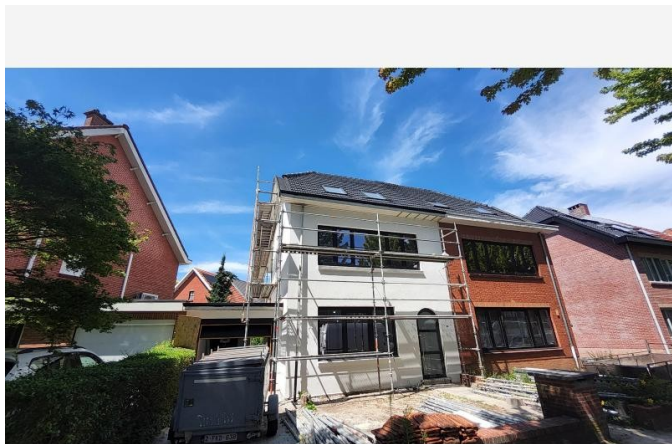
**Reden:** Er is geen volledige risicobeoordeling mogelijk

**Uitleg van de asbestdeskundige:** het dak is langs binnen volledig afgewerkt. de pannen konden niet ver genoeg opgehoften worden om een duidelijk beeld te krijgen van het onderdak. Het dak werd echter recent nog volledig vernieuwd, waardoor de kans klein geacht wordt dat er een verdacht onderdak aanwezig is. Dit kon echter niet visueel gestaafd worden

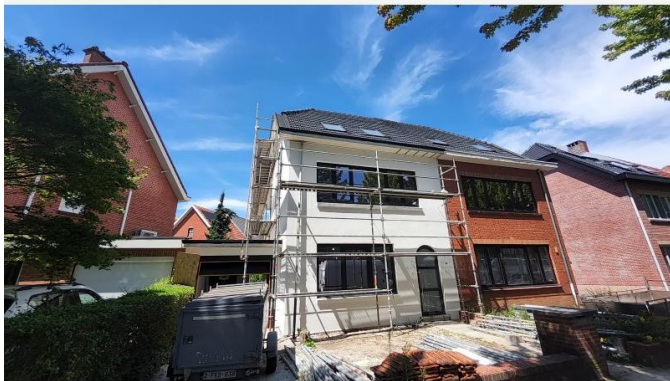
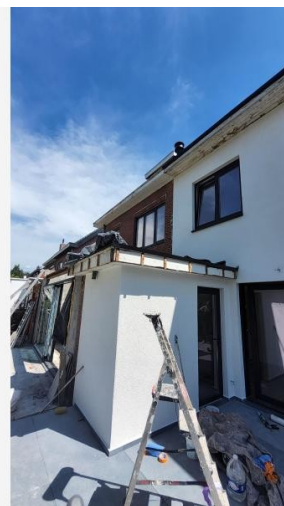
De crepi op de gevels werd na 2001 geplaatst. Dit is duidelijk vast te stellen op google maps beelden.

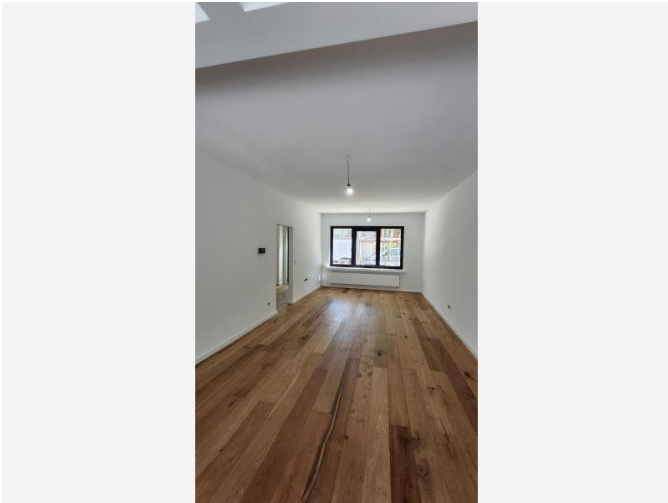
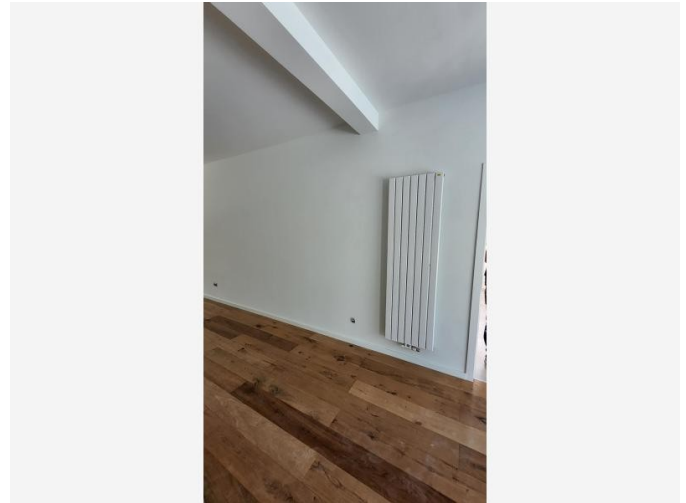
## Fiche 5: Pleisterwerk muren

Geen asbest

| Opmerking | <p>Deze oppervlakte, volumes en gewichten zijn niet gemeten, maar geschat op basis van een benadering van het aanwezig pleisterwerk in alle muren ( de opgegeven hoeveelheden mogen niet gebruikt worden als maatstaf van heffing).</p> <p>Het pleisterwerk werd bemonsterd voor de renovaties. Dit was toen negatief. Het pleisterwerk werd over de gehele woning verwijderd en opnieuw geplaatst. Plafonds zijn opgetrokken met gipsplaten, hier geen verdacht materiaal vastgesteld</p> |

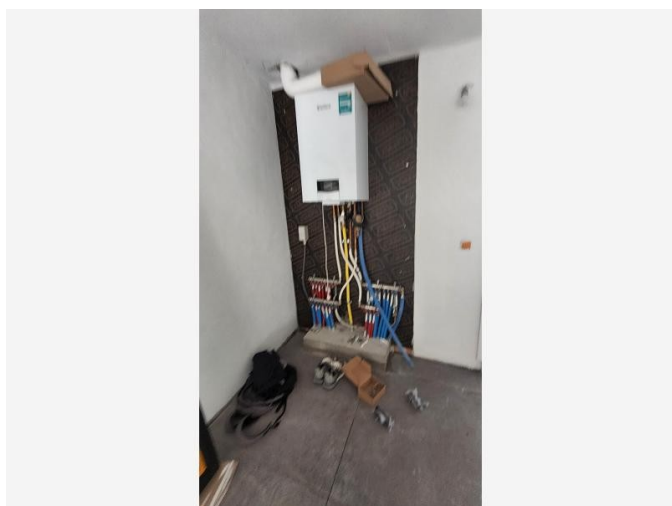
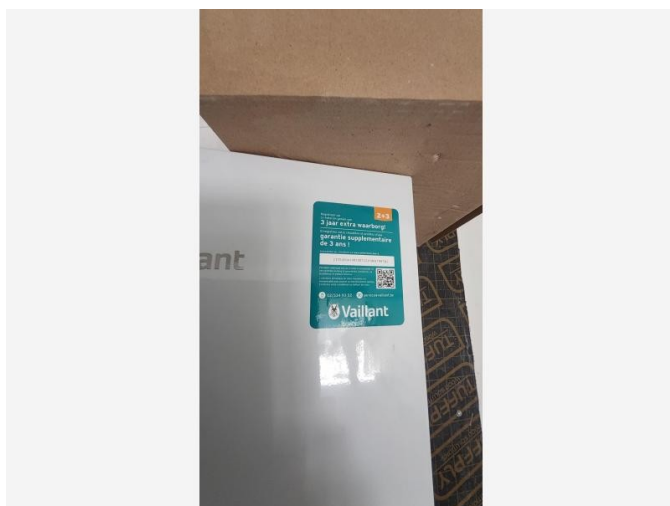
### Fiche 6: Recente cv installatie

| Beschrijving | Notitie | Terug te vinden op plannen |
|---|---|---|
| Fiche 6: Recente cv installatie | Ketel dd van 2025 | - |

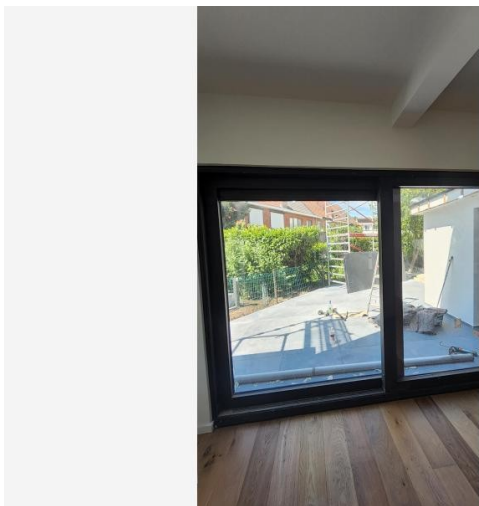
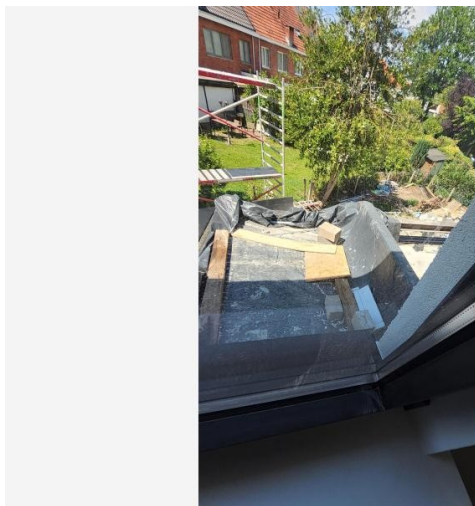
## Fiche 7: Geen verdachte mastiek aanwezig

| Beschrijving | Notitie | Terug te vinden op plannen |
|---|---|---|
| Fiche 7: Geen verdachte mastiek aanwezig | Er werd geen verdachte kit laag vastgesteld op de wandopeningen. De wandopeningen zijn afgekit met silicone, zowel tussen muur en profiel als tussen profiel en glasblad. De ouder mastiek, welke vastgesteld werd in het oude attest, is niet meer aanwezig en kon niet meer vastgesteld worden | - |

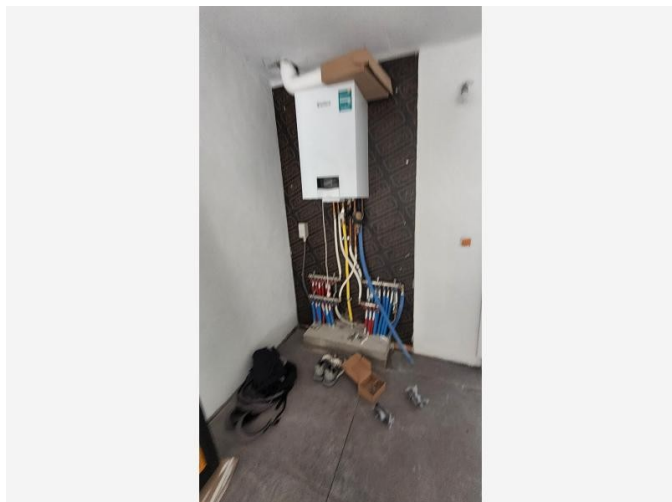
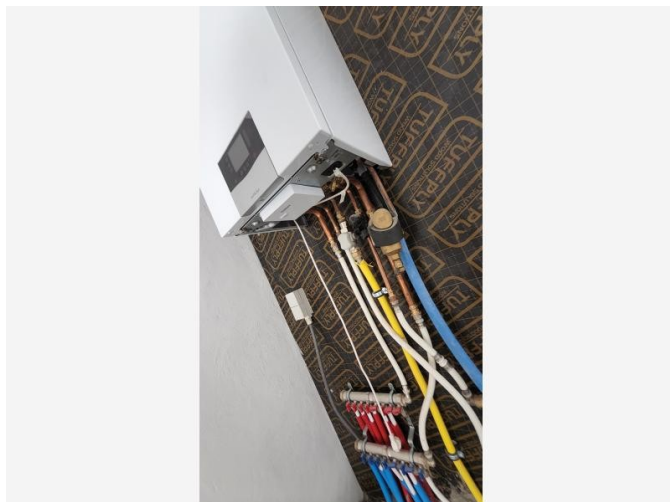
### Fiche 9: Geen leidingisolatie aanwezig

| Beschrijving | Notitie | Terug te vinden op plannen |
|---|---|---|
| Fiche 9: Geen leidingisolatie aanwezig | Geen leidingisolatie aanwezig. | - |

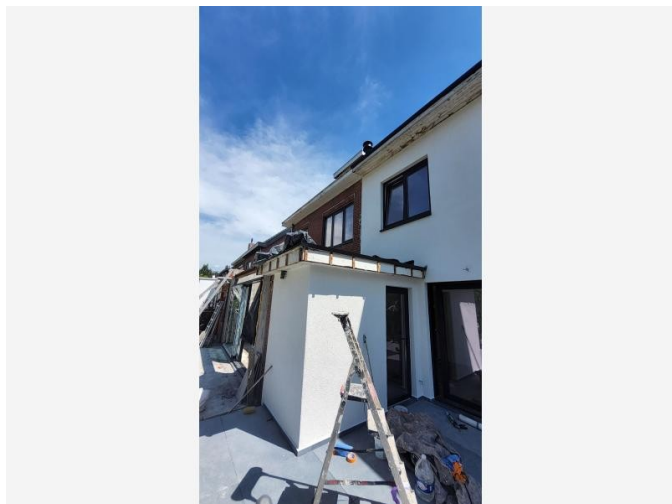
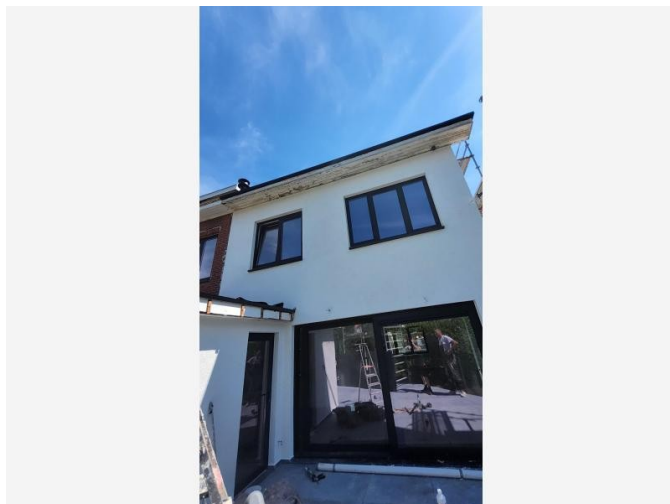
### Fiche 10: Geen verdacht rookgaskanaal vastgesteld

| Beschrijving | Notitie | Terug te vinden op plannen |
|---|---|---|
| Fiche 10: Geen verdacht rookgaskanaal vastgesteld | Geen verdacht rookgaskanaal vastgesteld. | - |
