# Asbestinventarisatetest

Boterlaarbaan 9, 2970 Schilde

Attestnummer : 20260714-000284.000

Uitgegeven op : 14.07.2026

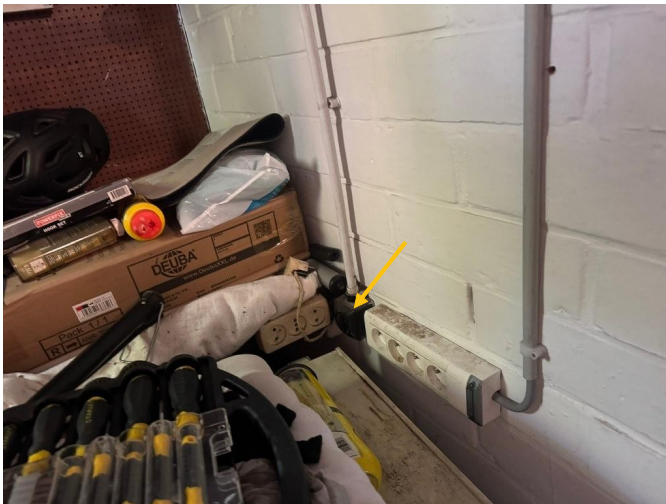
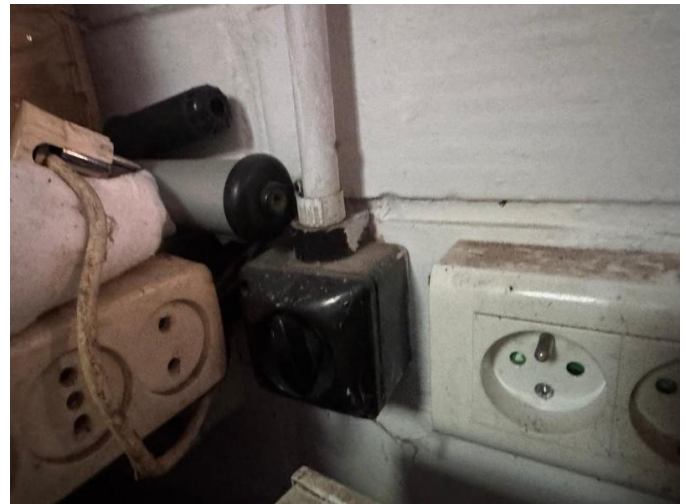
Het asbestmateriaal valt onder de mijlpaal van 2040.

| Eindbeoordeling materiaalarisico | Laag materiaalarisico en/of verlaagde kans op vezelvrijgave |

| Gebondenheid | Categorie 1: hechtgebonden in oorsprong |
| Asbestsoort (vezeltype) | Crocidoliet aanwezig |
| Asbestconcentratie | Laag (< 50%) |
| Toestand van het materiaal | Onbeschadigd, niet verweerd |

| Beschrijving | Bakeliet schakelaar |
| Identificatiemethode | <p>De asbestdeskundige beoordeelt het materiaal als asbestverdacht en dus asbesthoudend, en dit zonder monstername.</p> <p>Motivatie: De monstername brengt andere schade aan dan schade die inherent is aan de monstername.</p> |

- Zorg voor een veilig beheer. Vermijd het beschadigen van het asbestmateriaal. Controleer de toestand jaarlijks op wijzigingen.
- Voer bijkomende staalname(s) uit.

- Eenvoudige handelingen: mag via doe-het-zelf of door werknemer(s) met opleidingsattest eenvoudige handelingen  
Schakelaars, stopcontacten, verdeelkasten en andere gelijkaardige hechtgebonden toepassingen kunnen via eenvoudige handelingen worden verwijderd door de eigenaar (doe-het-zelf) of door werknemer(s) met een opleidingsattest eenvoudige handelingen (min. 8 uur).

Vooraf dient steeds de elektriciteit te worden uitgeschakeld om elektrocutie- of brandgevaar te vermijden. De toepassing kan vervolgens voorzichtig losgeschroefd worden, zonder breken of beschadigen.

Tijdens de werken moeten steeds persoonlijke beschermingsmiddelen gedragen worden, bestaande uit een FFP3-mondmasker, wegwerpoverall CAT III type 5/6, wegwerphandschoenen en afspoelbaar schoeisel.

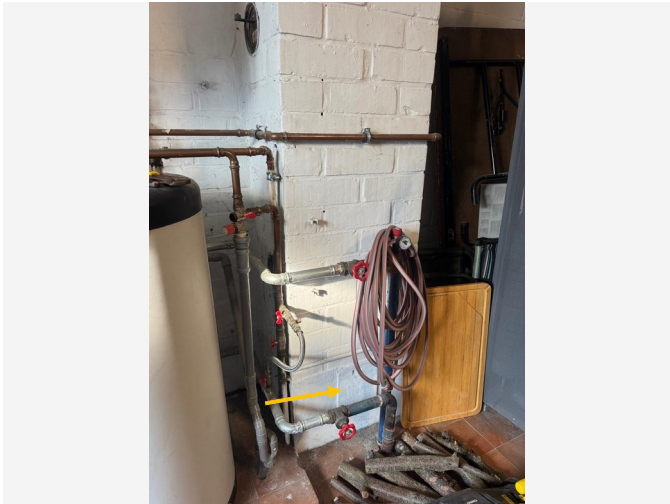
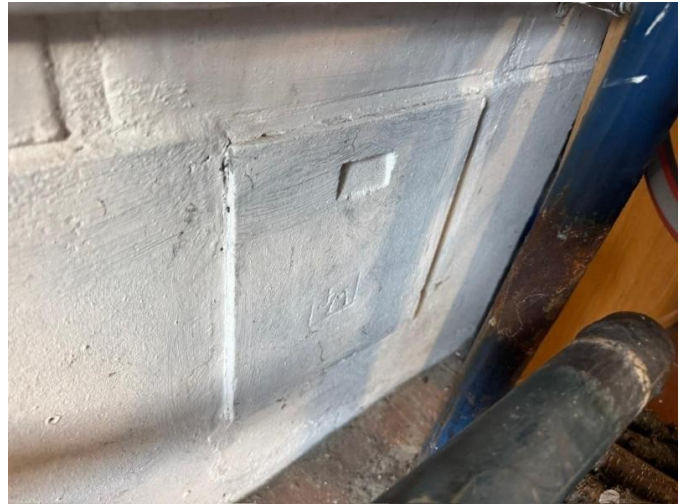
Het asbestmateriaal valt onder de mijlpaal van 2040.

| Eindbeoordeling materiaalrisico | Zeer laag materiaalrisico en/of zeer lage kans op vezelvrijgave |

| Asbestsoort (vezeltype) | Alleen chrysotiel aanwezig |
| Toestand van het materiaal | Onbeschadigd, niet verweerd |

| # | Type | Referentie | Resultaat |
|---|---|---|---|
| 2.1 | Puntmonster | PM3 | Chrysotiel |

| Beschrijving | Roetluik uit asbestcement |

- Zorg voor een veilig beheer. Vermijd het beschadigen van het asbestmateriaal. Controleer de toestand jaarlijks op wijzigingen.

- Eenvoudige handelingen: mag via doe-het-zelf of door werknemer(s) met opleidingsattest eenvoudige handelingen  
Raadpleeg de actuele wetgeving op de website van OVAM. Onder strikte voorwaarden kan het eventueel toegestaan zijn om deze toepassing zelf te verwijderen. Bij twijfel wordt echter sterk aangeraden om een erkende asbestverwijderaar te raadplegen. Zorg er bovendien voor dat u zich goed informeert via de websites van OVAM en andere officiële bronnen over de persoonlijke beschermingsmaatregelen die nodig zijn en de richtlijnen voor het veilig verwijderen van asbest.

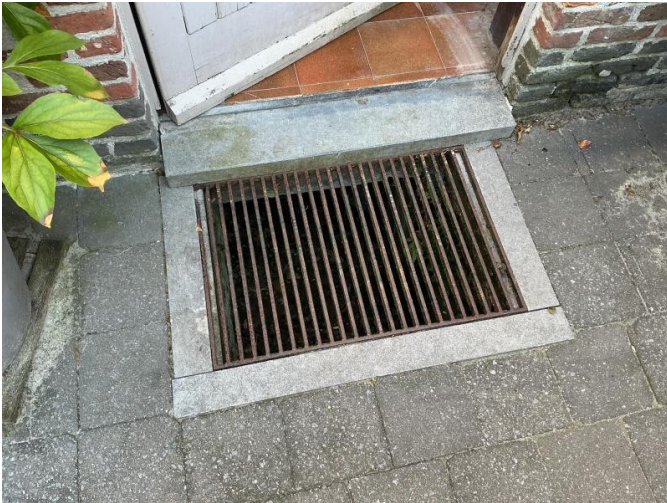
**Reden:** Het onderzoek kan niet uitgevoerd worden binnen de bepalingen van de Welzijnswet

**Uitleg van de asbestdeskundige:** De kruipkelder is lager dan 1,5m en wordt aanzien als een besloten plaats en valt buiten het inspectiegebied van een standaard asbestattest. Let er bij het betreden dus op dat er eventueel nog verdachte toepassingen aanwezig kunnen zijn.

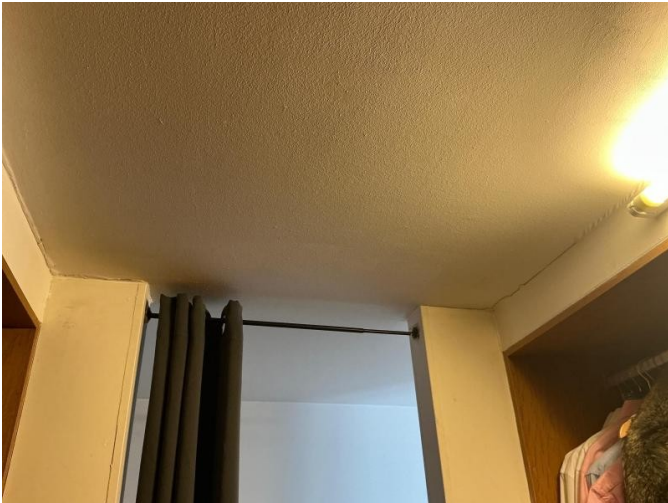
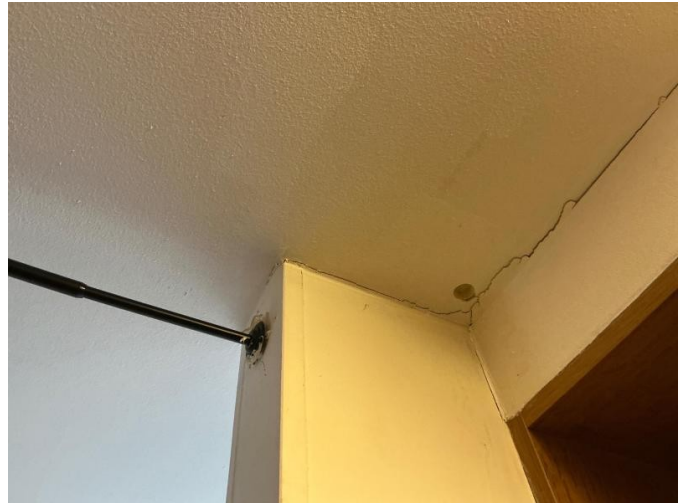
## Fiche 4: Pleisterwerk plafond

Geen asbest

| # | Type | Referentie | Resultaat |
|---|---|---|---|
| 4.1 | Mengmonster | MM2 | Geen asbest |

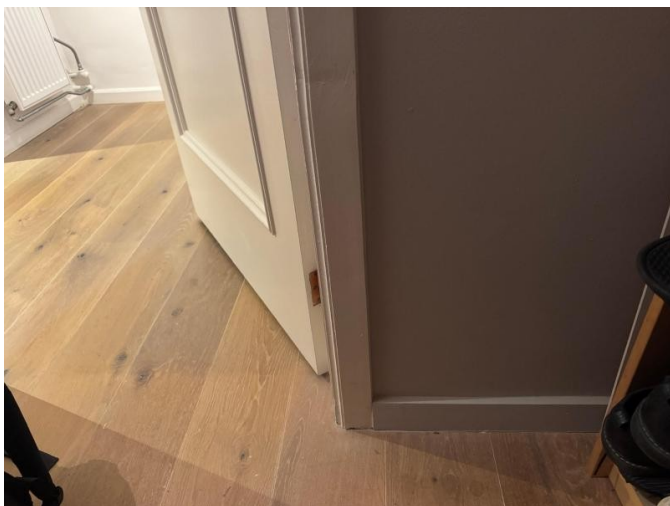
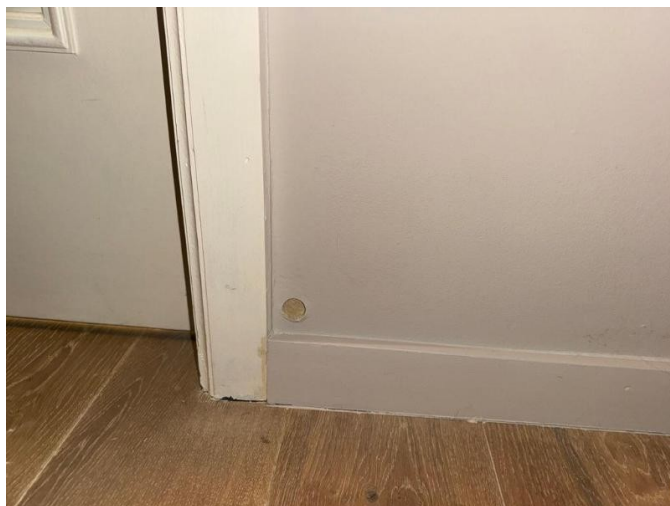
## Fiche 5: Pleisterwerk binnenmuren

Geen asbest

| # | Type | Referentie | Resultaat |
|---|---|---|---|
| 5.1 | Mengmonster | MM1 | Geen asbest |

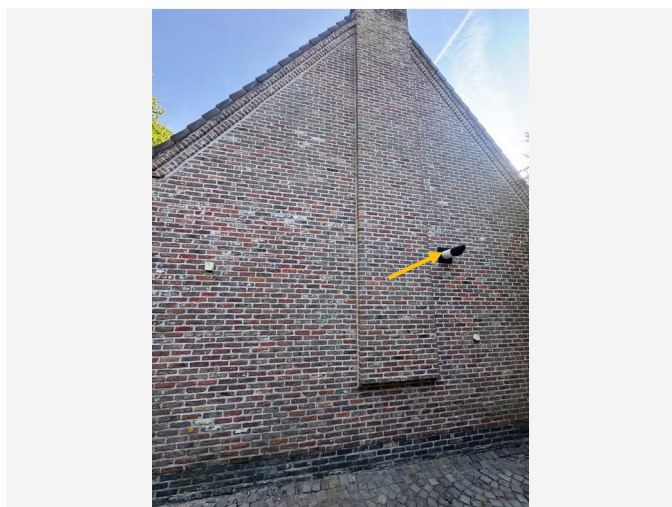
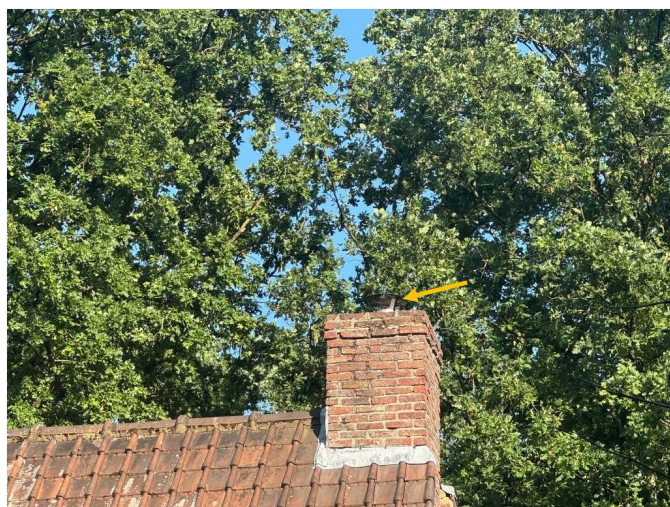
### Fiche 6: Rookgaskanalen (niet-asbestverdacht)

| Beschrijving | Notitie | Terug te vinden op plannen |
|---|---|---|
| Fiche 6: Rookgaskanalen (niet-asbestverdacht) | De rookgaskanalen zijn uit PVC of metaal en dus niet asbestverdacht. | - |

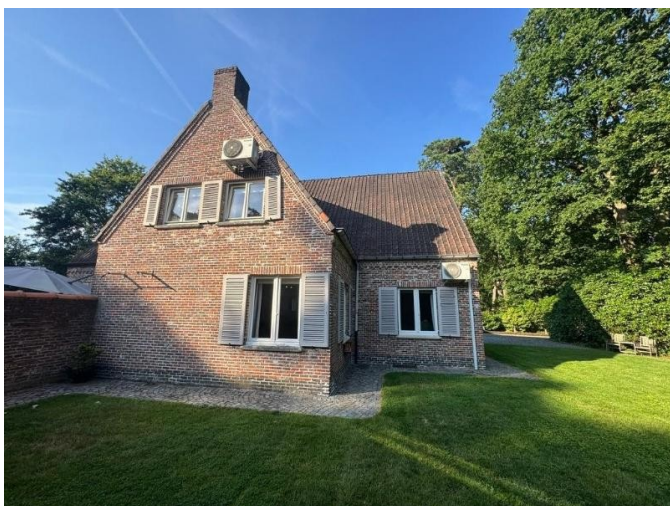
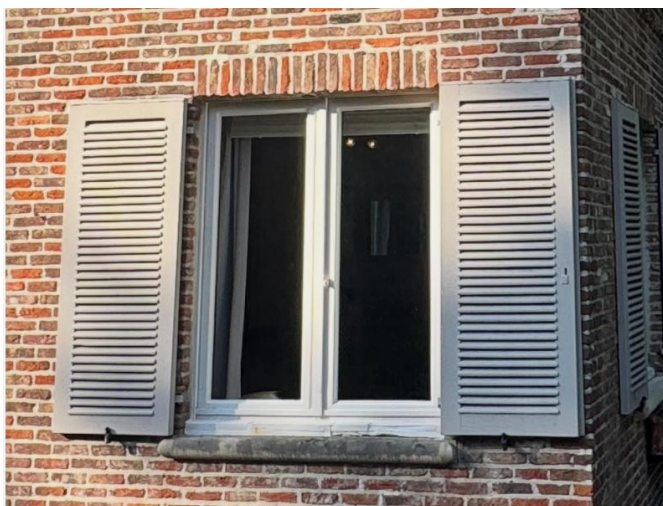
## Fiche 8: Kit ramen (niet verdacht)

| Beschrijving | Notitie | Terug te vinden op plannen |
|---|---|---|
| Fiche 8: Kit ramen (niet verdacht) | Schrijnwerk aan woning is afgedicht met siliconen. Deze zijn niet asbestverdacht. | - |

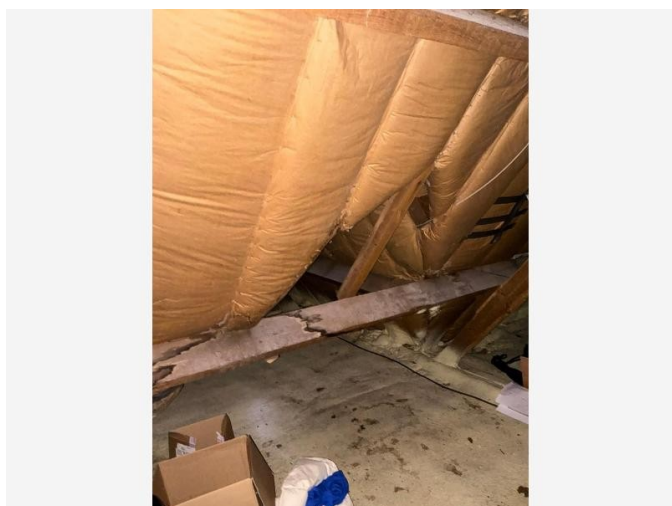
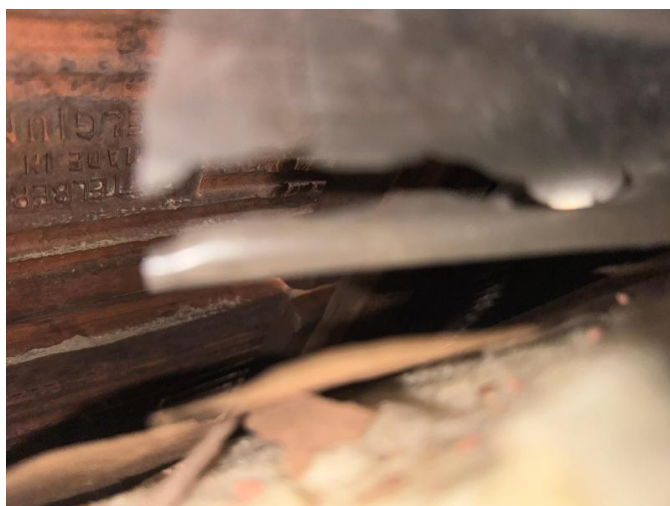
### Fiche 12: Geen onderdak aanwezig

| Beschrijving | Notitie | Terug te vinden op plannen |
|---|---|---|
| Fiche 12: Geen onderdak aanwezig | Er is tijdens het plaatsbezoek geen onderdak vastgesteld. Dit werd langs de binnenzijde (zolder) vastgesteld. | - |
