# Asbestinventarisatetest

Fruithoflaan 8/502, 2600 Antwerpen

Attestnummer : **20260817-000414.000**

Uitgegeven op : **17.08.2026**

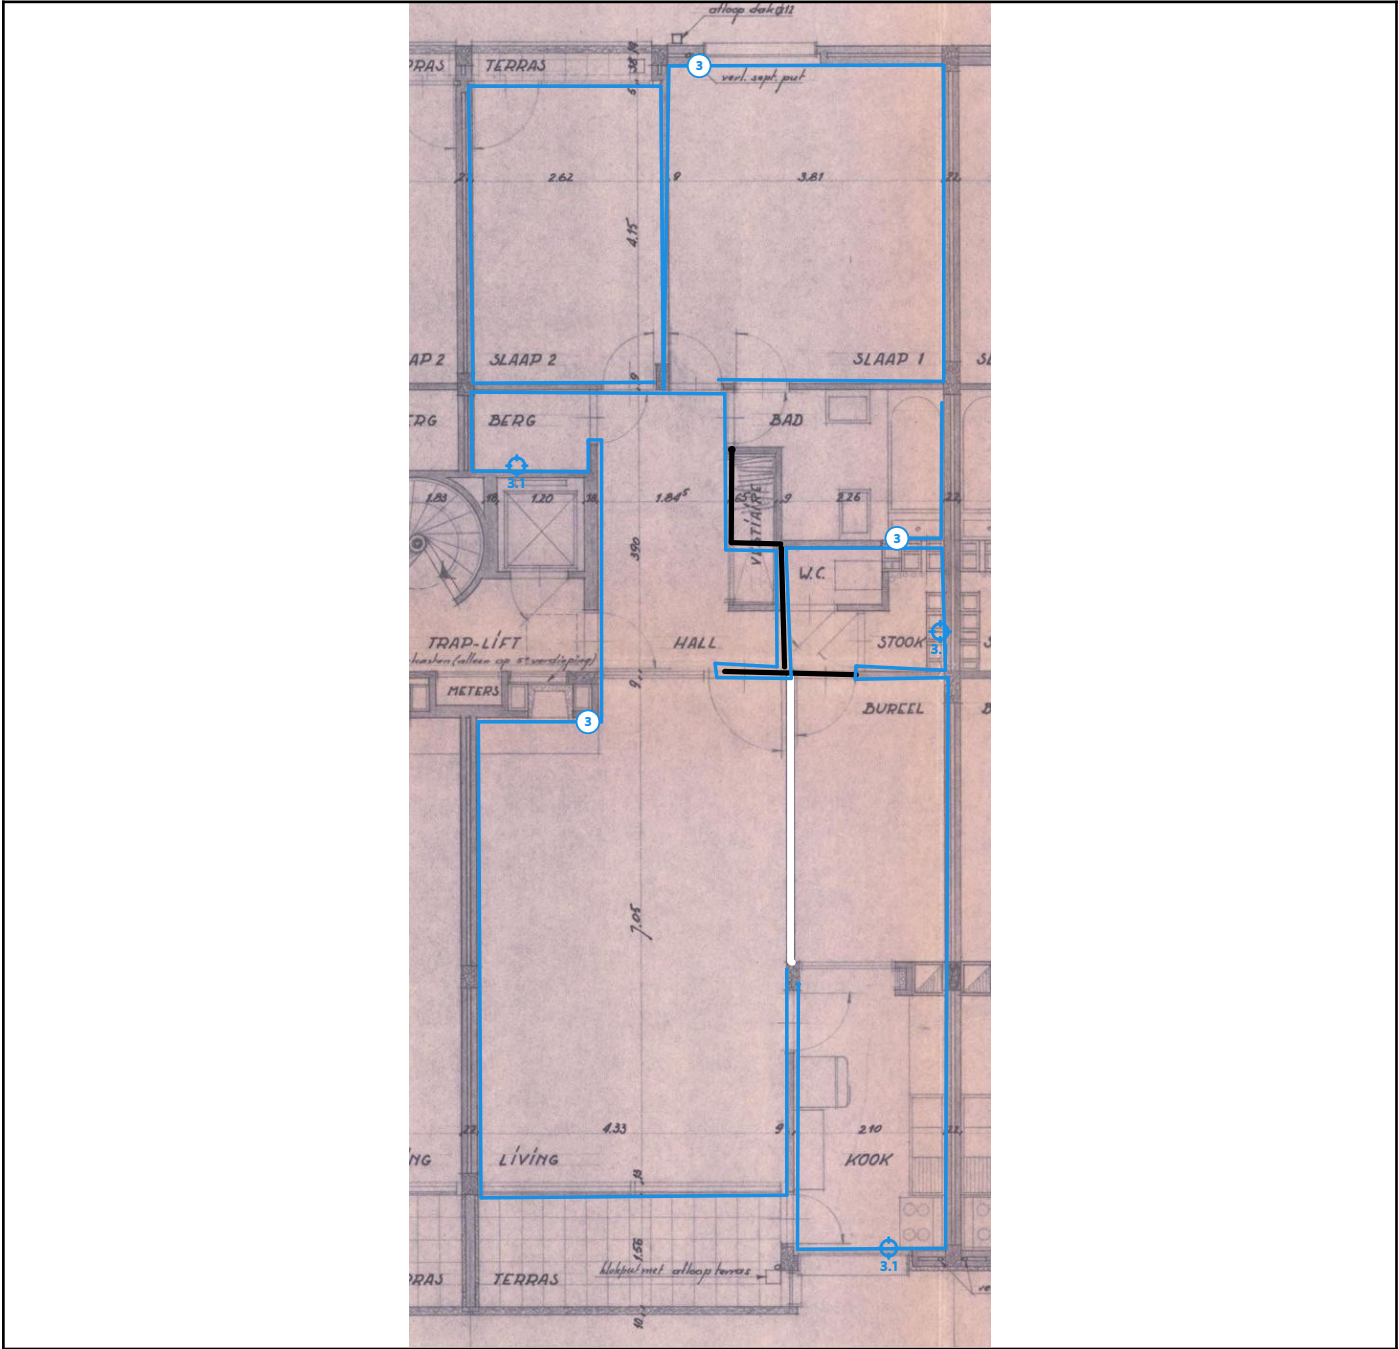
# Plan 1.1: Appartement 502

| Beschrijving | Type | Actie |
|---|---|---|
| 3. Pleisterwerk binnenmuren | Geen asbest | - |

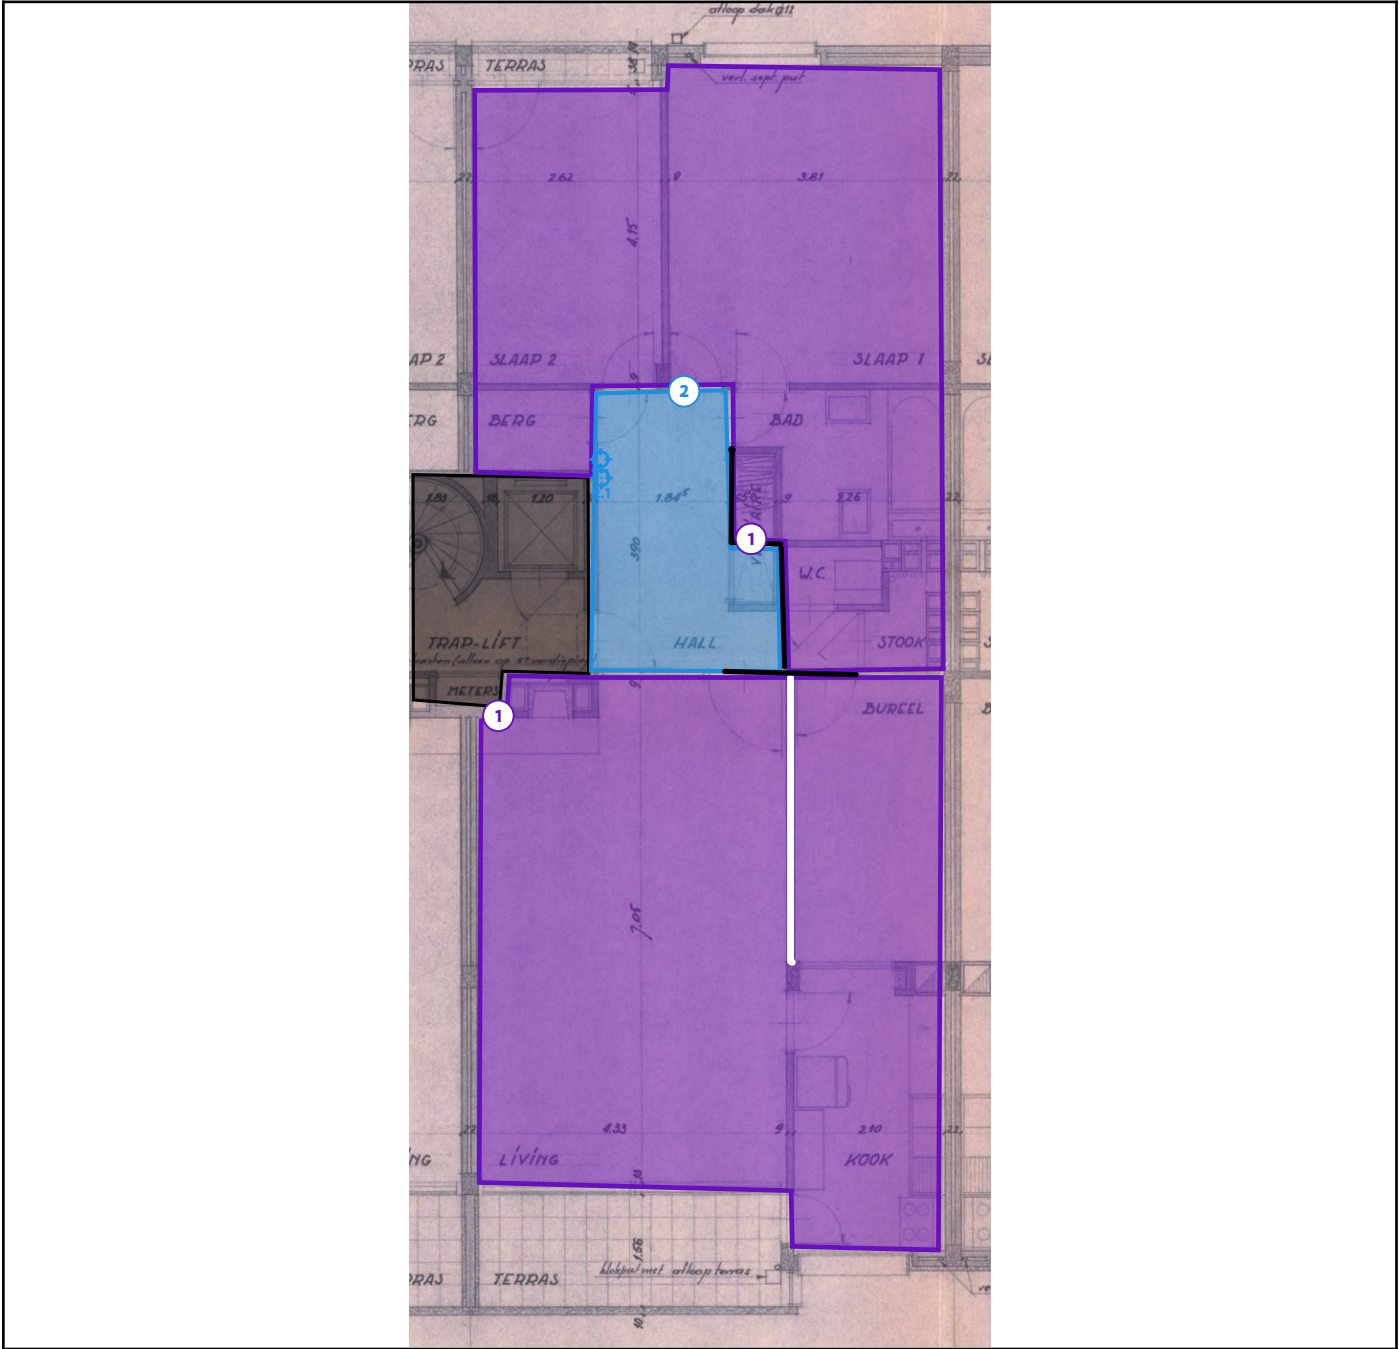
# Plan 1.2: Appartement 502: plafonds

| Beschrijving | Type | Actie |
|---|---|---|
| 1. Verlaagd plafond | Advies | - |
| 2. Pleisterwerk plafond | Geen asbest | - |

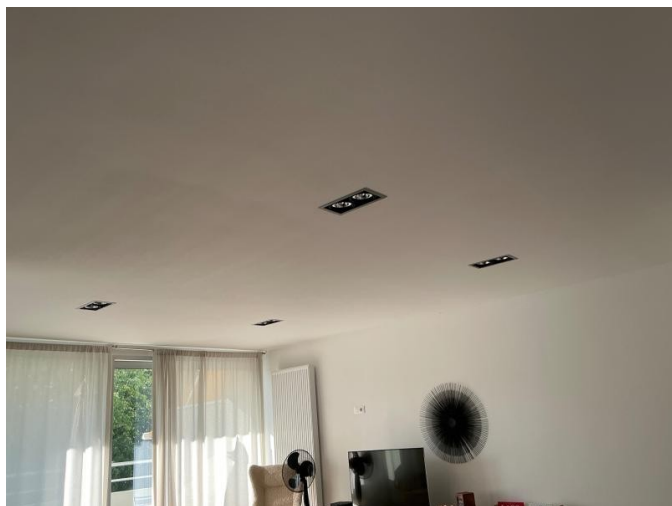
*Situeringsfoto*

De woning maakt gebruik van valse plafonds. Aangezien dit een niet-destructief onderzoek betreft, is er niet onderzocht wat er zich mogelijks achter dit verlaagd plafond bevindt. Het is dus aangewezen om bijkomend onderzoek uit te voeren bij werken.

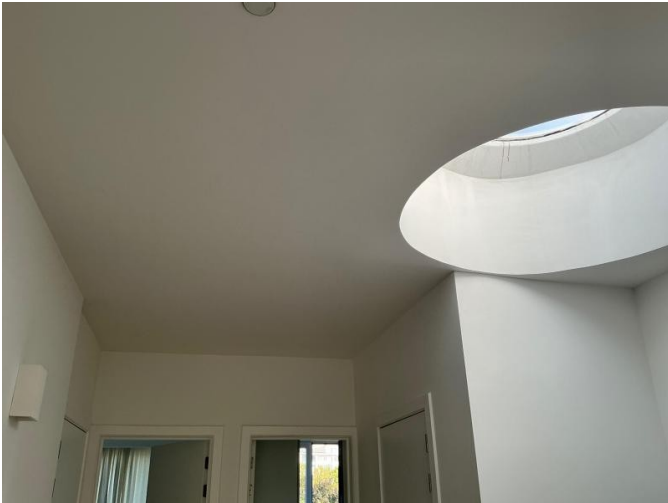
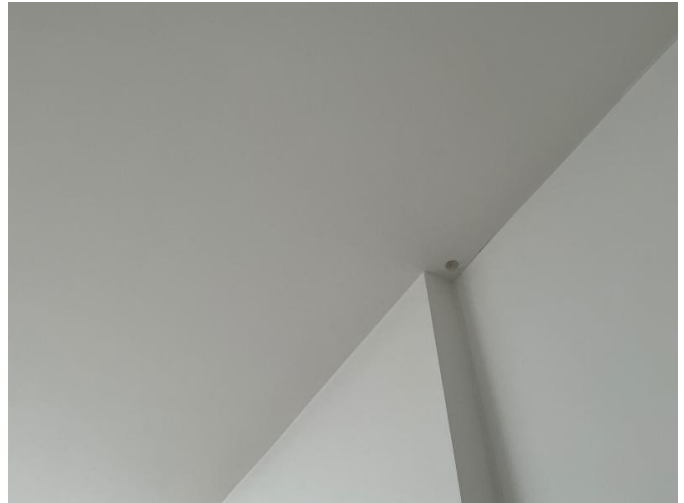
## Fiche 2: Pleisterwerk plafond

Geen asbest

| # | Type | Referentie | Resultaat |
|---|---|---|---|
| 2.1 | Mengmonster | MM2 | Geen asbest |

| Opmerking | Volgens het inspectieprotocol is een monstername van het pleisterwerk verplicht om dit te identificeren als niet-asbesthoudend. |

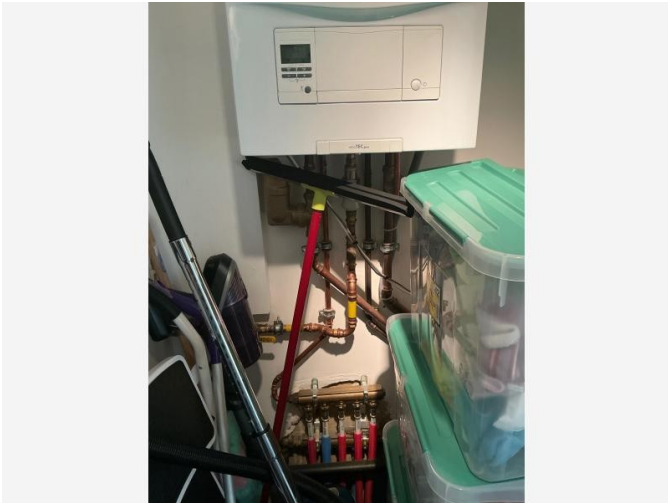
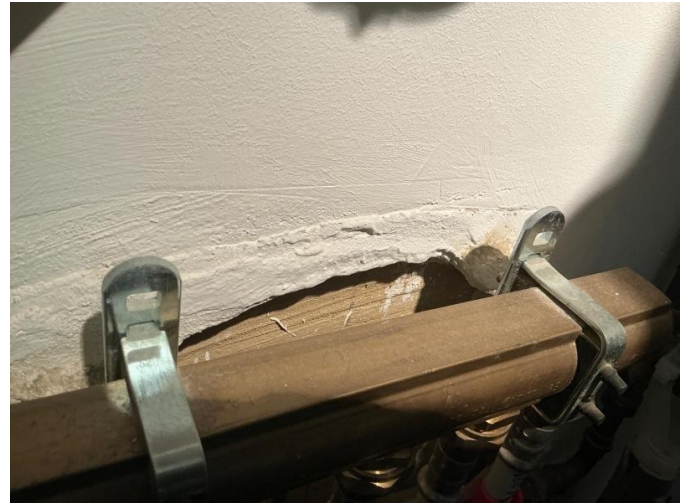
## Fiche 3: Pleisterwerk binnenmuren

Geen asbest

| # | Type | Referentie | Resultaat |
|---|---|---|---|
| 3.1 | Mengmonster | MM1 | Geen asbest |

| Opmerking | <p>Volgens het inspectieprotocol is een monstername van het pleisterwerk verplicht om dit te identificeren als niet-asbesthoudend.</p> <p>De vermelde oppervlaktes, diktes en volumes betreffen een beredeeneerde schatting.</p> <p>Er worden geen rechten verleend aan deze oppervlaktes/diktes/volumes.</p> <p>Staal genomen in stooklokaal, woonkamer en keuken.</p> |

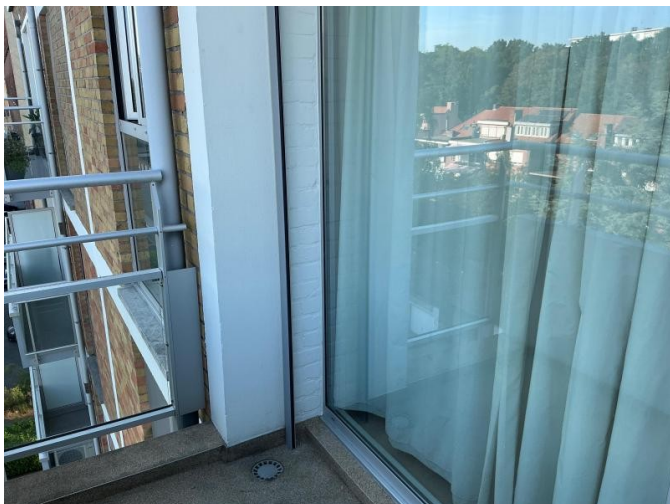
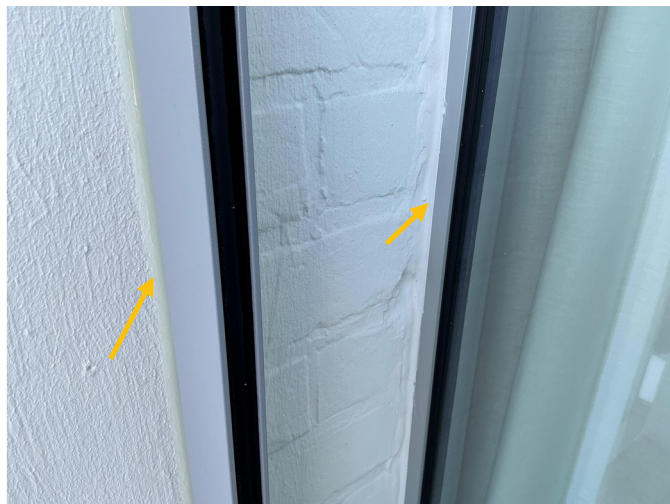
## Fiche 5: Kit ramen (niet verdacht)

| Beschrijving | Notitie | Terug te vinden op plannen |
|---|---|---|
| Fiche 5: Kit ramen (niet verdacht) | Schrijnwerk aan woning is afgedicht met siliconen. Deze zijn niet asbestverdacht. | - |

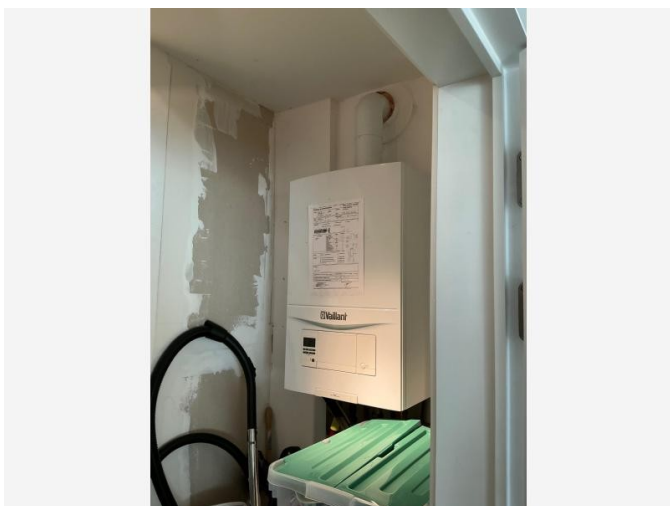
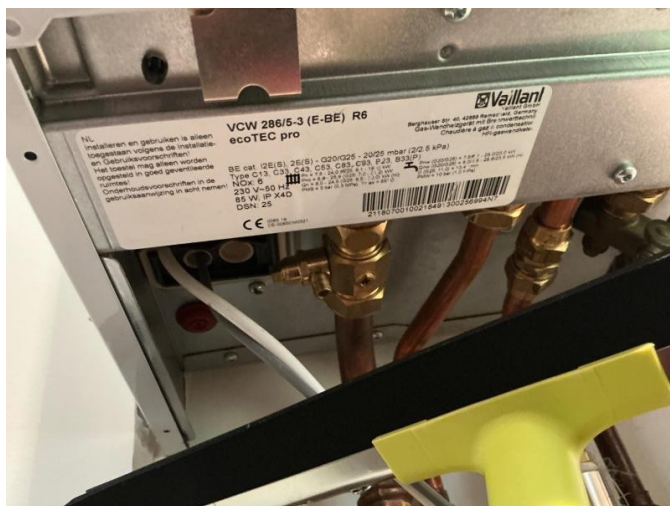
## Fiche 6: Recente stookketel (bj>2001)

| Beschrijving | Notitie | Terug te vinden op plannen |
|---|---|---|
| Fiche 6: Recente stookketel (bj>2001) | Bouwjaar 2018 | - |
