Asbestinventarisatetest

Frans Bironthlaan 83, 2600 Antwerpen

Attestnummer : 20230727-000328.000

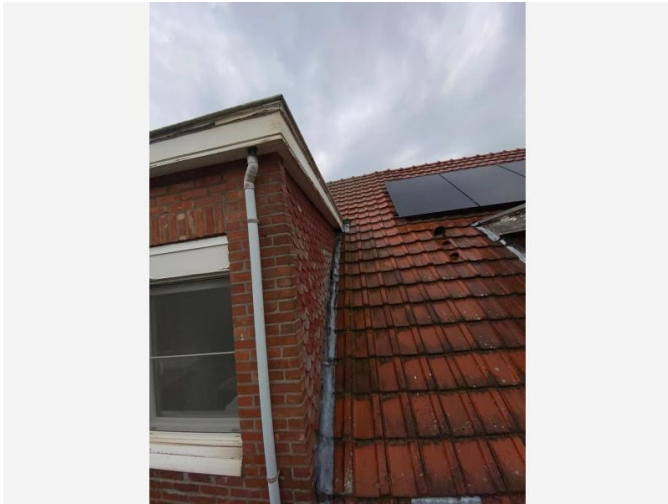
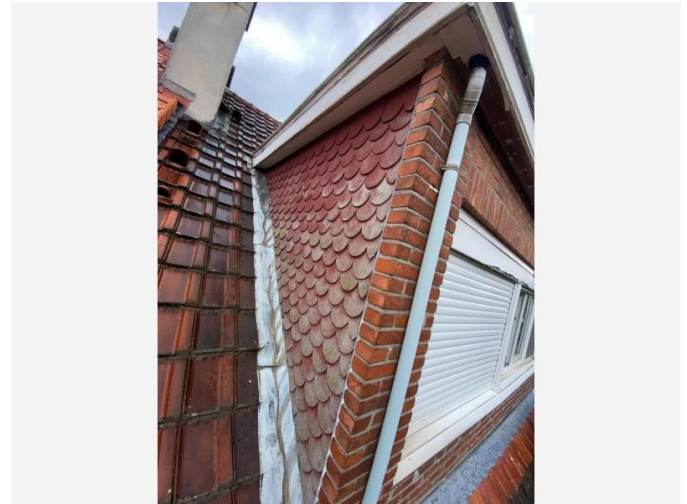
Het asbestmateriaal valt onder de mijlpaal van 2034.

Eindbeoordeling materiaalrisico	Laag materiaalrisico en/of verlaagde kans op vezelvrijgave
---------------------------------	--

Beschrijving	Dakleien
Omgeving	Buiten
Primaire drager	Schuin dak
Asbestmateriaal	Dak- en gevelbekleding - Lei, shingle
Bindmiddel van asbestmateriaal	Cement
Gebondenheid op basis van bindmiddel	Hecht
Hoeveelheid (oppervlakte - aantal)	• 100,00 m ² - 1 stuk
Totale oppervlakte	100,00 m ²
Eenvoudig bereikbaar	Ja
Bevestigingswijze	• Geschroefd
Identificatiemethode	Vaststelling zonder monsternamen

Verwijderen

- Zorg voor een veilig beheer en verwijder dit asbestmateriaal wanneer het bij werken eenvoudig bereikbaar wordt. Controleer de toestand jaarlijks op wijzigingen.

- Eenvoudige handelingen: mag via doe-het-zelf of door werknemer(s) met opleidingsattest eenvoudige handelingen
Mag mits het volgen van de voorwaarden.

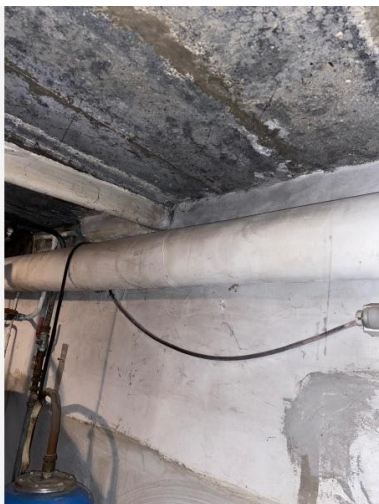
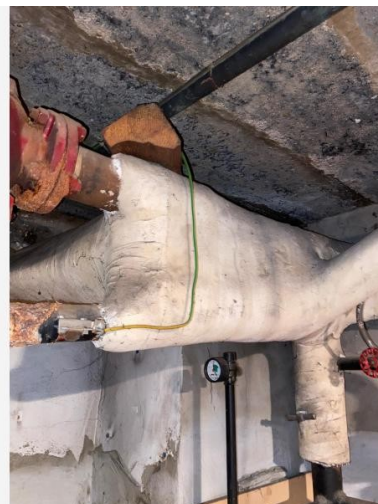
Het asbestmateriaal valt onder de mijlpaal van 2034.

Eindbeoordeling materiaalrisico	Verhoogd materiaalrisico en/of verhoogde kans op vezelvrijgave
---------------------------------	--

Gebondenheid	Categorie 2: niet-hechtgebonden met matrix
Asbestsoort (vezeltype)	Alleen chrysotiel
Asbestconcentratie	Hoog ($\geq 50\%$)
Afschermingsgraad van het gehele materiaal	Geheel of deels (ook) vrij aan de binnenlucht
Toestand van het materiaal	Licht beschadigd, licht verweerd. Intact materiaal type Pical – asbestboard of categorie III 'gebondenheid'

Beschrijving	Leiding isolatie
Omgeving	Binnen
Primaire drager	Sanitaire infrastructuur en uitrusting (toe- en afvoer)
Asbestmateriaal	Buis, koper, leiding, pijp, doorvoer
Bindmiddel van asbestmateriaal	Gips - kalk
Gebondenheid op basis van bindmiddel	Niet-hechtgebonden
Hoeveelheid (gewicht - aantal)	<ul style="list-style-type: none">• 50,00 kg - 1 stuk
Totaal gewicht	50,00 kg
Eenvoudig bereikbaar	Ja
Bevestigingswijze	<ul style="list-style-type: none">• Verlijmd, ingegoten, versmeerd
Identificatiemethode	Vaststelling zonder monsternamen

Verwijderen

- Zorg voor een veilig beheer. Vermijd het beschadigen van het asbestmateriaal. Controleer de toestand jaarlijks op wijzigingen.
- Zorg voor een veilig beheer en verwijder dit asbestmateriaal wanneer het bij werken eenvoudig bereikbaar wordt. Controleer de toestand jaarlijks op wijzigingen.

- Hermetische zone (erkend asbestverwijderaars) is verplicht.

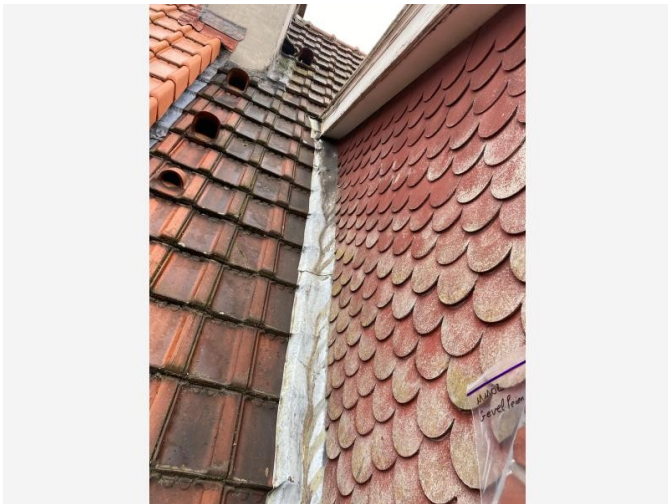
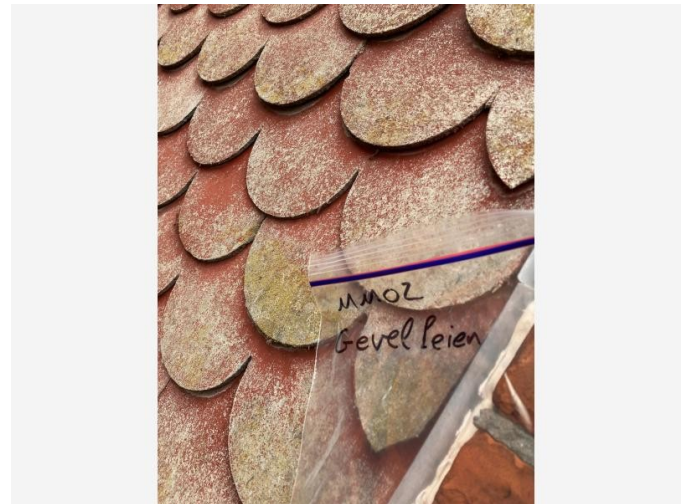
Eindbeoordeling materiaalrisico	Laag materiaalrisico en/of verlaagde kans op vezelvrijgave
---------------------------------	--

Gebondenheid	Categorie 1: hechtgebonden in oorsprong
Asbestsoort (vezeltype)	Crocidoliet aanwezig
Asbestconcentratie	Laag (< 50%)
Afschermingsgraad van het gehele materiaal	Geheel of deels vrij aan de buitenlucht
Toestand van het materiaal	Licht beschadigd, licht verweerd. Intact materiaal type Pical – asbestboard of categorie III 'gebondenheid'

#	Type	Referentie	Resultaat
3.1	Puntmonster	MM02	Crocidoliet, Chrysotiel

Beschrijving	Gevelleien
Omgeving	Buiten
Primaire drager	Wand buitenschil
Asbestmateriaal	Dak- en gevelbekleding - Lei, shingle
Bindmiddel van asbestmateriaal	Cement
Gebondenheid op basis van bindmiddel	Hecht
Hoeveelheid (oppervlakte - aantal)	• 120,00 m ² - 1 stuk

Verwijderen

- Zorg voor een veilig beheer en verwijder dit asbestmateriaal wanneer het bij werken eenvoudig bereikbaar wordt. Controleer de toestand jaarlijks op wijzigingen.

- Eenvoudige handelingen: mag via doe-het-zelf of door werknemer(s) met opleidingsattest eenvoudige handelingen
Kan. Erwijderd worden indien het navolgen van de voorwaarden.

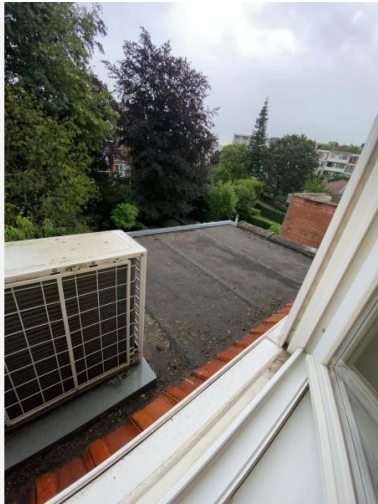
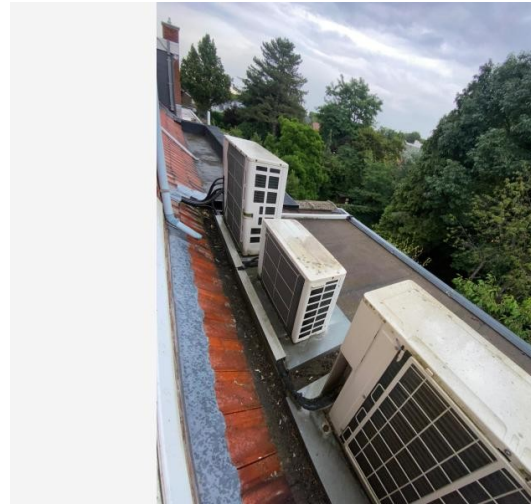
Eindbeoordeling materiaalrisico	Laag materiaalrisico en/of verlaagde kans op vezelvrijgave
---------------------------------	--

Beschrijving	Roofing
Omgeving	Buiten
Primaire drager	Plat dak
Asbestmateriaal	Dak- en gevelbekleding - Roofing
Bindmiddel van asbestmateriaal	Lijm
Gebondenheid op basis van bindmiddel	Hecht
Hoeveelheid (gewicht - aantal)	<ul style="list-style-type: none">• 25,00 kg - 1 stuk
Totaal gewicht	25,00 kg
Eenvoudig bereikbaar	Nee <ul style="list-style-type: none">• Verwijdering tast de bouwkundige integriteit aan.
Bevestigingswijze	<ul style="list-style-type: none">• Verlijmd, ingegoten, versmeerd

Zorgvuldig beheren

- Zorg voor een veilig beheer en verwijder dit asbestmateriaal wanneer het bij werken eenvoudig bereikbaar wordt. Controleer de toestand jaarlijks op wijzigingen.

- Eenvoudige handelingen: enkel door erkend asbestverwijderaar
Moet gebeuren door een erkende asbestverwijderaar

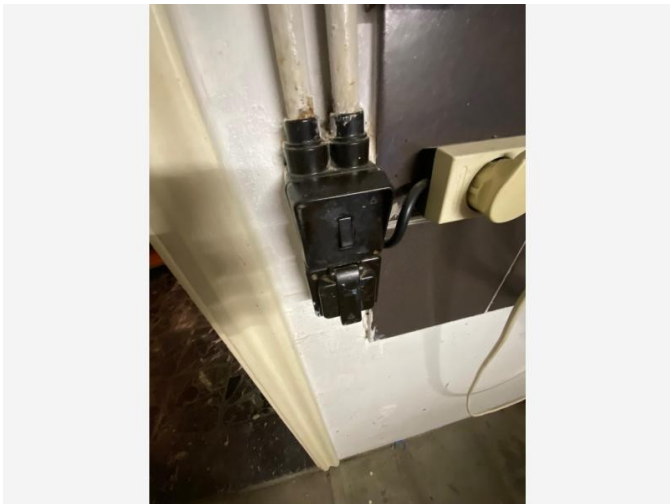
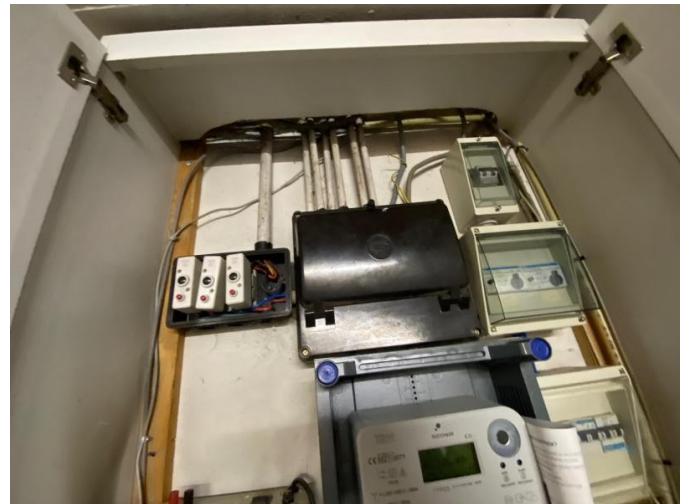
Eindbeoordeling materiaalrisico	Zeer laag materiaalrisico en/of zeer lage kans op vezelvrijgave
---------------------------------	---

Gebondenheid	Categorie 1: hechtgebonden in oorsprong
Asbestsoort (vezeltype)	Alleen chrysotiel
Asbestconcentratie	Laag (< 50%)
Afschermingsgraad van het gehele materiaal	Geheel of deels (ook) vrij aan de binnenlucht
Toestand van het materiaal	Onbeschadigd, niet verweerd

Beschrijving	Bakeliet
Omgeving	Binnen
Primaire drager	Communicatie en elektrische infrastructuur en uitrusting
Asbestmateriaal	Plaat, paneel, tablet - Type Bakeliet
Bindmiddel van asbestmateriaal	Kunststof of -hars
Gebondenheid op basis van bindmiddel	Hecht
Hoeveelheid (oppervlakte - dikte - aantal)	• 1,00 m ² - 15,00 cm - 1 stuk
Totaal volume	0,15 m ³
Eenvoudig bereikbaar	Ja
Bevestigingswijze	• Geschroefd
Identificatiemethode	Vaststelling zonder monsternamen

Zorgvuldig beheren

- Zorg voor een veilig beheer en verwijder dit asbestmateriaal wanneer het bij werken eenvoudig bereikbaar wordt. Controleer de toestand jaarlijks op wijzigingen.

- Eenvoudige handelingen: mag via doe-het-zelf of door werknemer(s) met opleidingsattest eenvoudige handelingen
Kan verwijderd worden indien de voorwaarden nageleefd worden.

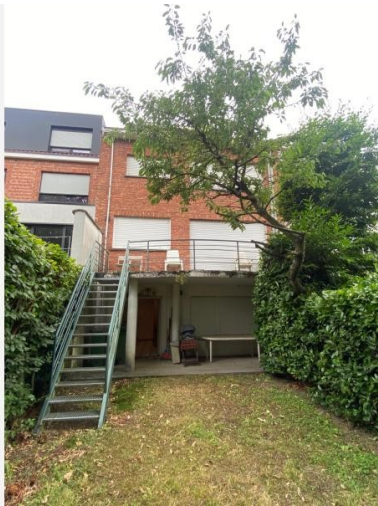
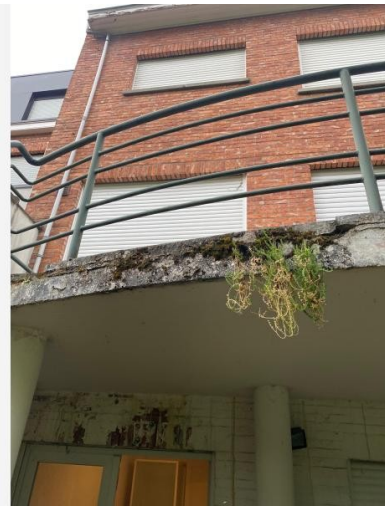
Eindbeoordeling materiaalrisico	Laag materiaalrisico en/of verlaagde kans op vezelvrijgave
---------------------------------	--

Beschrijving	Cement terras
Omgeving	Buiten
Primaire drager	Balkons, loopbruggen,...
Asbestmateriaal	Terras
Bindmiddel van asbestmateriaal	Cement
Gebondenheid op basis van bindmiddel	Hecht
Hoeveelheid (gewicht - aantal)	<ul style="list-style-type: none">• 300,00 kg - 1 stuk
Totaal gewicht	300,00 kg
Eenvoudig bereikbaar	Nee <ul style="list-style-type: none">• Verwijdering tast de bouwkundige integriteit aan.
Bevestigingswijze	<ul style="list-style-type: none">• Verlijmd, ingegoten, versmeerd

Zorgvuldig beheren

- Zorg voor een veilig beheer. Vermijd het beschadigen van het asbestmateriaal. Controleer de toestand jaarlijks op wijzigingen.
- Zorg voor een veilig beheer en verwijder dit asbestmateriaal wanneer het bij werken eenvoudig bereikbaar wordt. Controleer de toestand jaarlijks op wijzigingen.

- Eenvoudige handelingen: enkel door erkend asbestverwijderaar
Moet gebeuren door een erkende asbestverwijderaar

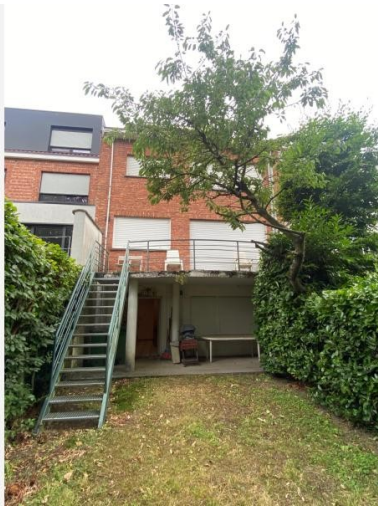
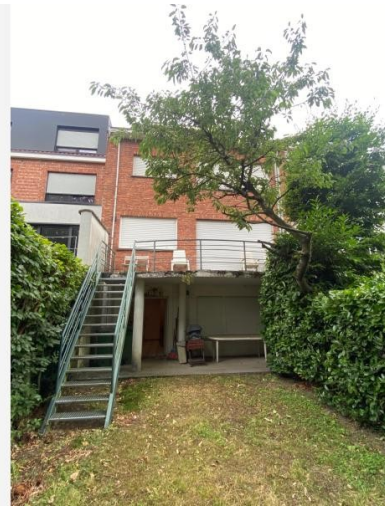
Eindbeoordeling materiaalrisico	Zeer laag materiaalrisico en/of zeer lage kans op vezelvrijgave
---------------------------------	---

Beschrijving	Cement paal
Omgeving	Buiten
Primaire drager	Fundering-draagstructuur (horizontaal, verticaal)
Asbestmateriaal	Steunpaal
Bindmiddel van asbestmateriaal	Cement
Gebondenheid op basis van bindmiddel	Hecht
Hoeveelheid (gewicht - aantal)	<ul style="list-style-type: none">• 200,00 kg - 1 stuk
Totaal gewicht	200,00 kg
Eenvoudig bereikbaar	Nee <ul style="list-style-type: none">• Verwijdering tast de bouwkundige integriteit aan.
Bevestigingswijze	<ul style="list-style-type: none">• Verlijmd, ingegoten, versmeerd

Zorgvuldig beheren

- Zorg voor een veilig beheer. Vermijd het beschadigen van het asbestmateriaal. Controleer de toestand jaarlijks op wijzigingen.
- Zorg voor een veilig beheer en verwijder dit asbestmateriaal wanneer het bij werken eenvoudig bereikbaar wordt. Controleer de toestand jaarlijks op wijzigingen.

- Eenvoudige handelingen: enkel door erkend asbestverwijderaar
Door een erkende asbestverwijderaar gebeuren.

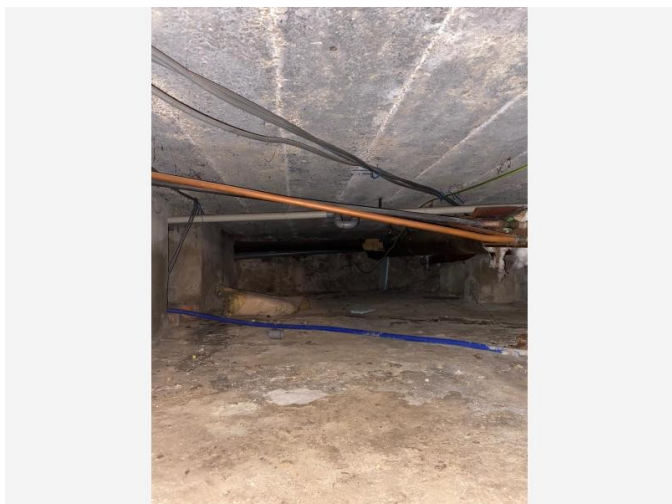
Situeringfoto

Permanente beperking

Reden: Het onderzoek kan niet uitgevoerd worden binnen de bepalingen van de Welzijnswet

Uitleg van de asbestdeskundige: Kruipkelder die lager is als 1.50m

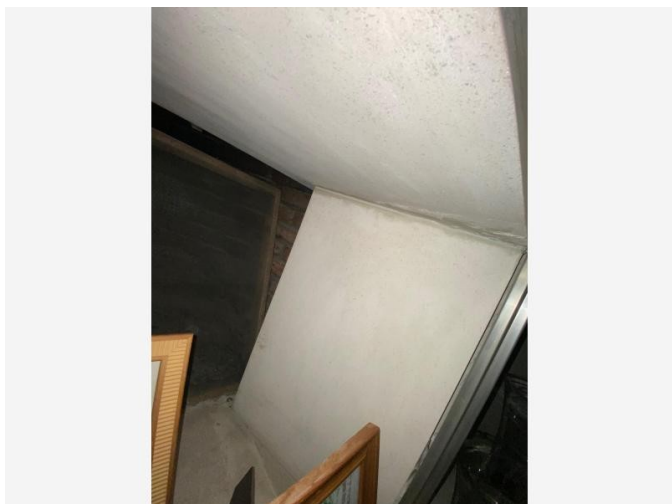
Vrije foto

Natuursteen, is geen asbest.

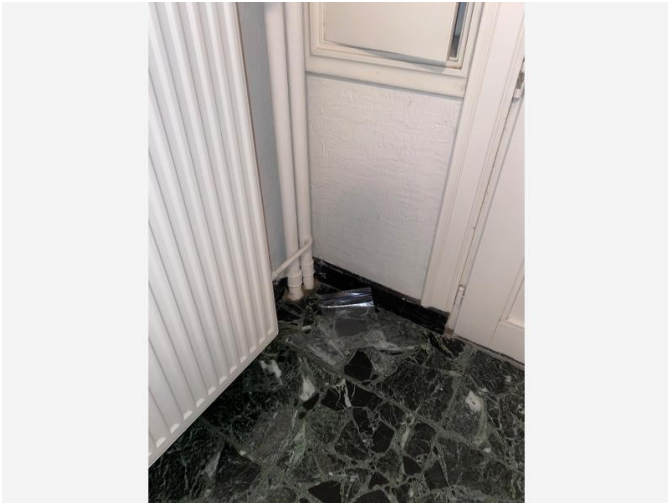
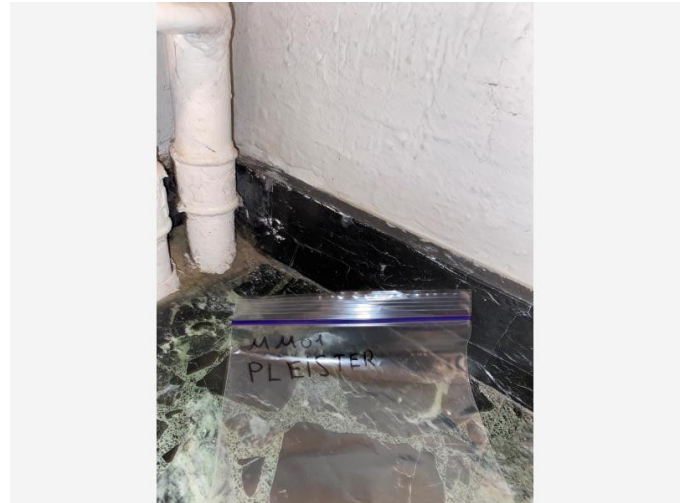
Geen asbest

#	Type	Referentie	Resultaat
10.1	Puntmonster	MM01	Geen asbest
