Asbestinventarisatetest

Louisalei 38, 2660 Antwerpen

Attestnummer : 20230115-000118.000

Uitgegeven op : 15.01.2023

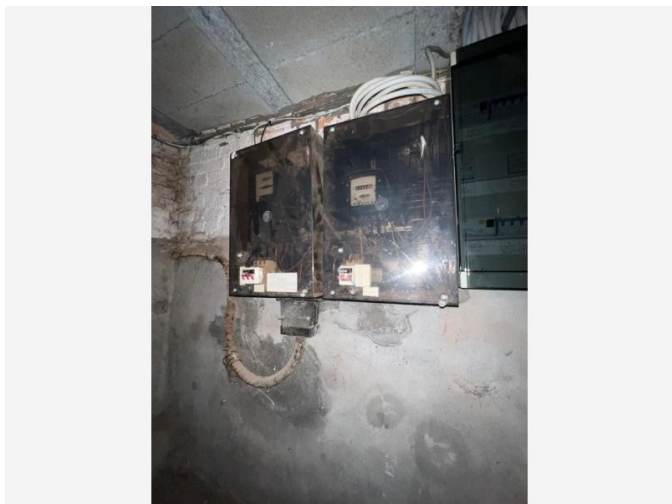
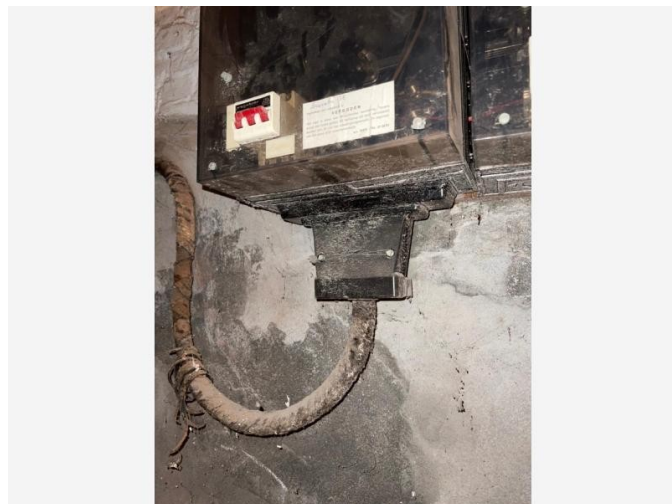
Het asbestmateriaal valt onder de mijlpaal van 2040.

Eindbeoordeling materiaalrisico	Zeer laag materiaalrisico en/of zeer lage kans op vezelvrijgave
---------------------------------	---

Gebondenheid	Categorie 1: hechtgebonden in oorsprong
Asbestsoort (vezeltype)	Alleen chrysotiel
Asbestconcentratie	Laag (< 50%)
Afschermingsgraad van het gehele materiaal	Geheel of deels (ook) vrij aan de binnenlucht
Toestand van het materiaal	Onbeschadigd, niet verweerd

Beschrijving	elektriciteitsmeters en aansluiting
Omgeving	Binnen
Primaire drager	Communicatie en elektrische infrastructuur en uitrusting
Asbestmateriaal	Bakeliet
Bindmiddel van asbestmateriaal	Kunststof of -hars
Gebondenheid op basis van bindmiddel	Hecht
Hoeveelheid (gewicht - aantal)	<ul style="list-style-type: none">• 1,00 kg - 3 stuks
Totaal gewicht	3,00 kg
Eenvoudig bereikbaar	Ja
Bevestigingswijze	<ul style="list-style-type: none">• Geschroefd
Identificatiemethode	Vaststelling zonder monsternamen

- Zorg voor een veilig beheer. Vermijd het beschadigen van het asbestmateriaal. Controleer de toestand jaarlijks op wijzigingen.

- Eenvoudige handelingen: mag via doe-het-zelf of door werknemer(s) met opleidingsattest eenvoudige handelingen
Na afkoppeling van het elektriciteitsnet kan dit eenvoudig verwijderd worden. Dit zal normaal gebeuren bij het aanpassen van de elektriciteitsmeters.

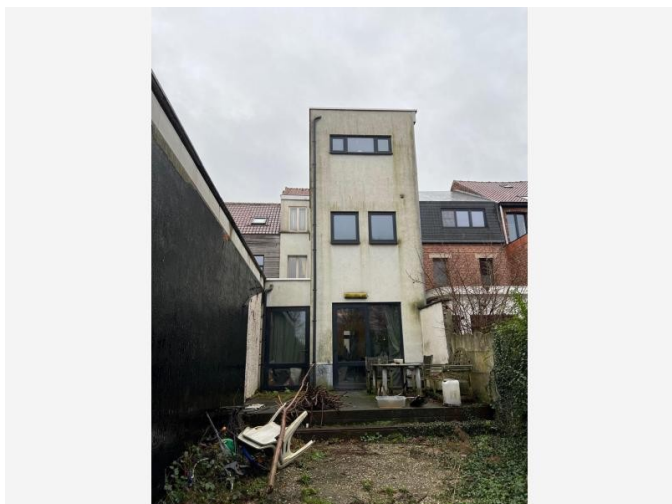
Uitgesloten van inspectie

Bouwjaar: 2005

Constructies gebouwd vanaf 2001 moeten niet onderzocht worden

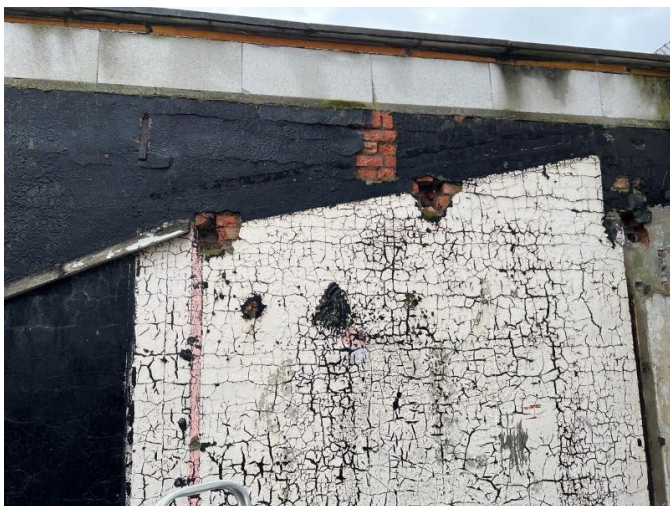
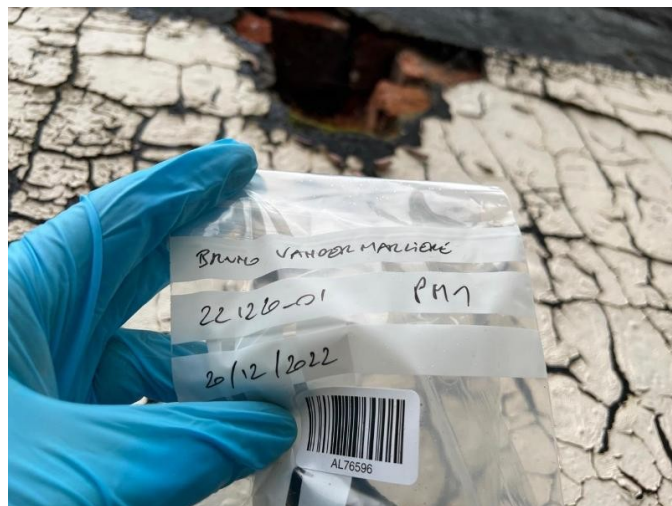
Fiche 3: teerlaag tuinmuur

Geen asbest

#	Type	Referentie	Resultaat
3.1	Puntmonster	PM1	Geen asbest

Beschrijving	teerlaag tuinmuur
Omgeving	Buiten
Primaire drager	Wand vrijstaand (scheidingsmuur, ...)
Bindmiddel van materiaal	Bitumen (roofing, teer, asfalt)

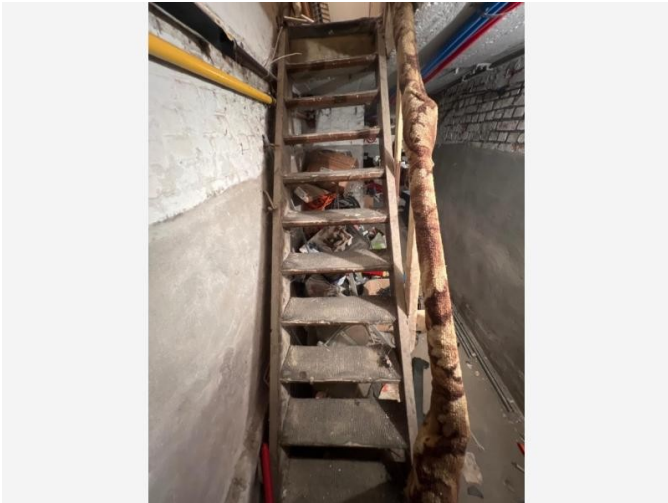
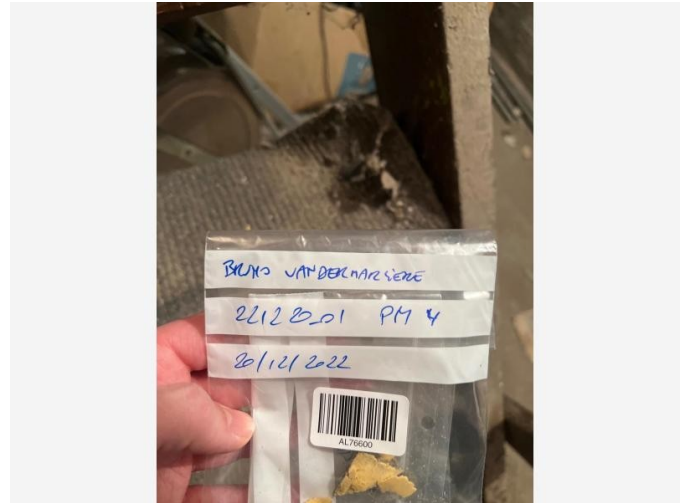
Fiche 4: tapijt keldertrap

Geen asbest

#	Type	Referentie	Resultaat
4.1	Puntmonster	PM4	Geen asbest

Beschrijving	tapijt keldertrap
Omgeving	Binnen
Primaire drager	Vaste trap, vaste ladder
Bindmiddel van materiaal	Karton - papier - viltachtig

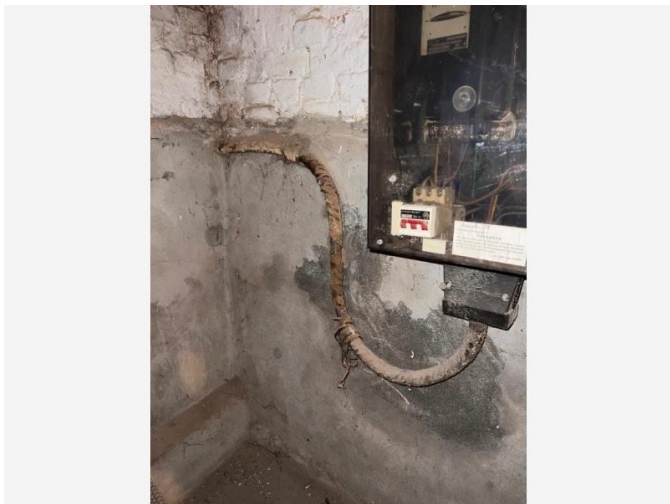
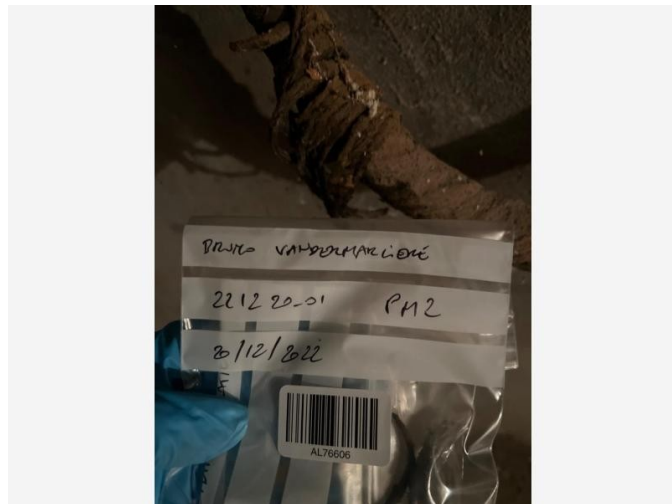
Geen asbest

#	Type	Referentie	Resultaat
5.1	Puntmonster	PM2	Geen asbest

Beschrijving	leidingisolatie elektriciteitskast
Omgeving	Binnen
Primaire drager	Communicatie en elektrische infrastructuur en uitrusting
Bindmiddel van materiaal	Weinig of geen bindmiddel (textiel, bevolking, ...)

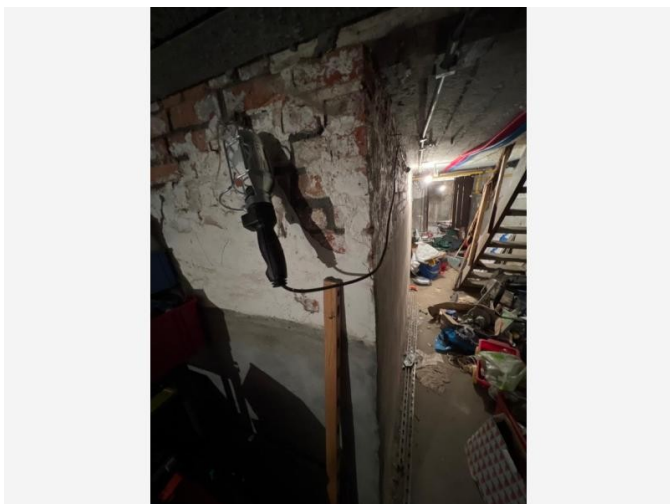
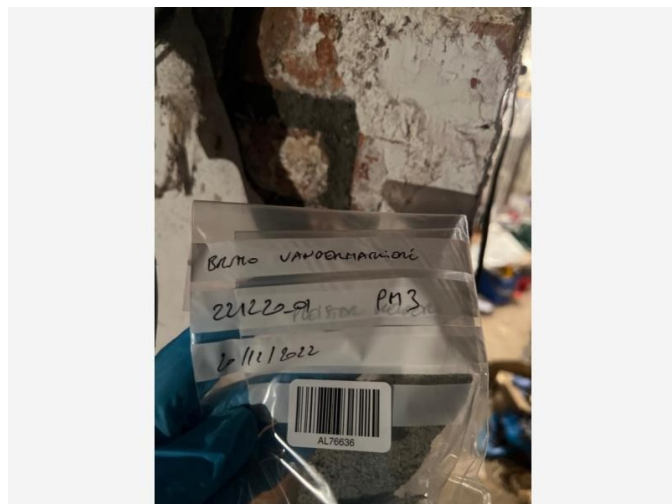
Geen asbest

#	Type	Referentie	Resultaat
6.1	Mengmonster	PM3	Geen asbest

Beschrijving	pleister kelderwanden
Omgeving	Binnen
Primaire drager	Binnenwand
Bindmiddel van materiaal	Gips - kalk

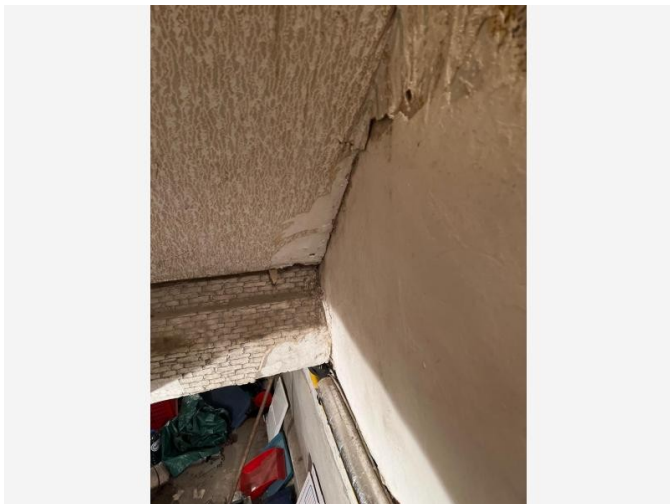
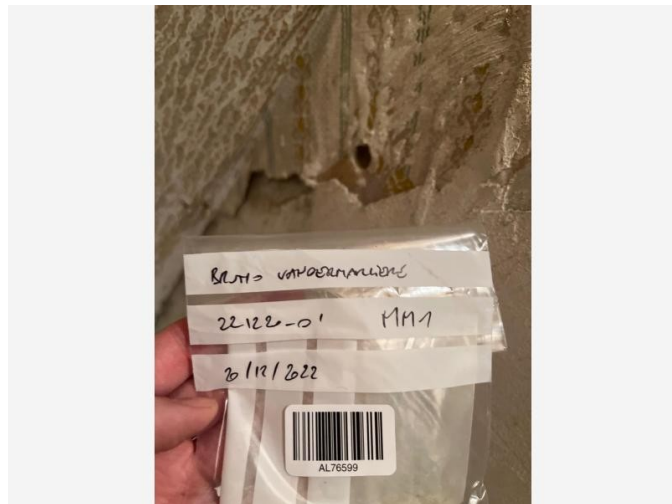
Geen asbest

#	Type	Referentie	Resultaat
7.1	Mengmonster	MM1	Geen asbest

Beschrijving	pleister wanden hal kelder
Omgeving	Binnen
Primaire drager	Binnenwand
Bindmiddel van materiaal	Gips - kalk

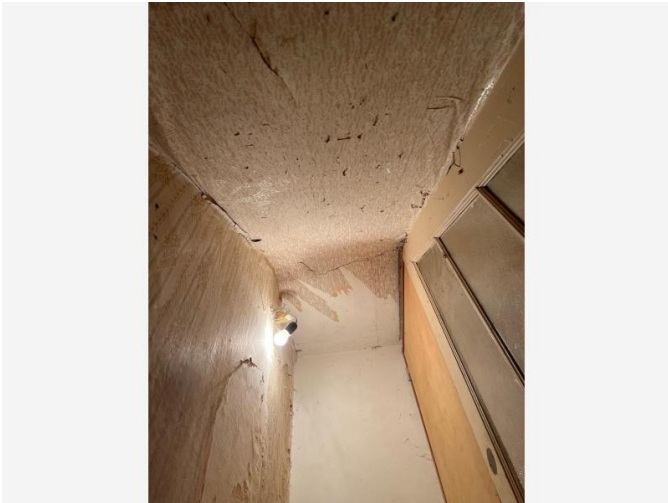
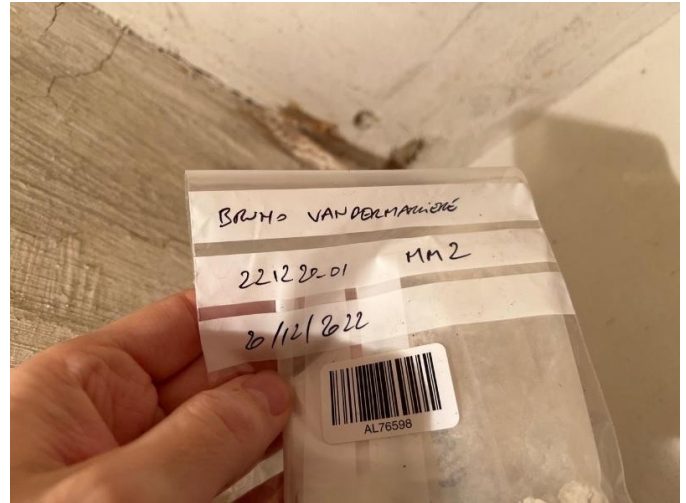
Fiche 8: pleister onder de trap

Geen asbest

#	Type	Referentie	Resultaat
8.1	Mengmonster	MM2	Geen asbest

Beschrijving	pleister onder de trap
Omgeving	Binnen
Primaire drager	Plafond
Bindmiddel van materiaal	Gips - kalk
